**UBICACIÓN Y DIAGNOSTICO DE LA RED SANITARIA Y DE AGUA LLUVIAS
DEL CAMPUS CENTRAL UNIVERSITARIO UIS.**

**UNIVERSIDAD INDUSTRIAL DE SANTANDER
FACULTA DE INGENIERIAS FISICO-MECANICAS
ESCUELA DE INGENIERIA CIVIL
BUCARAMANGA
2013**

**Trabajo de grado realizado en la modalidad de Práctica Empresarial como
Requisito para obtener el título de:
INGENIERO CIVIL.**

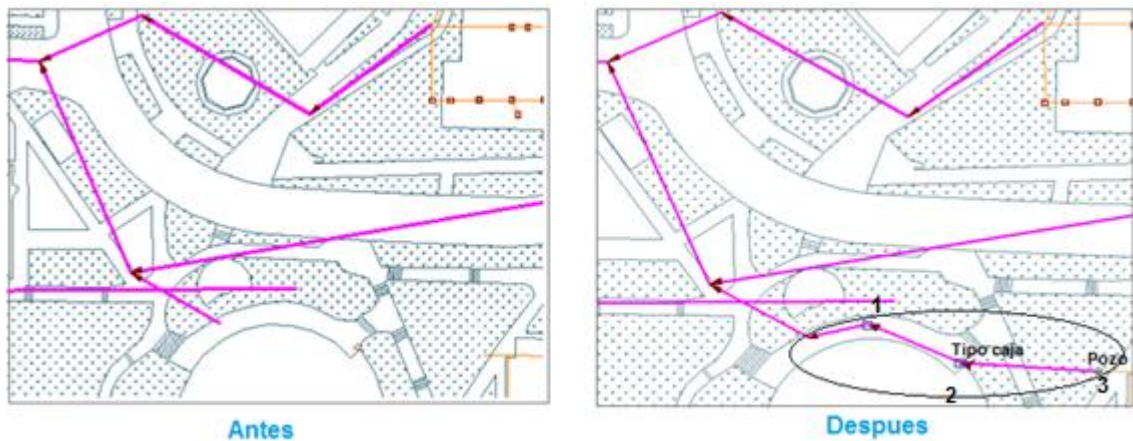
Nuevamente se muestra un tramo en el cual se hizo una variación.

Imagen 20. Disposición de conexiones antes y Después.

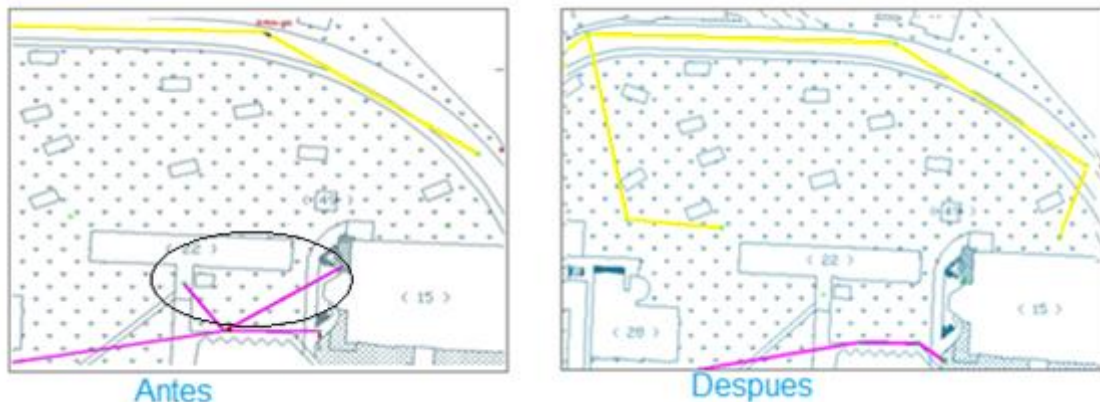
Luego de la inspección en esta zona se encontraron nuevos pozos por las modificaciones de las edificaciones a su alrededor, como los Edificios de Ingeniería Industrial, e Ingeniería Eléctrica que antes estaban conectado a otro tramo de la red, en la siguiente imagen se puede observar como estaba la disposición de la conexión a la red antes y después de la actualización. Las nuevas líneas amarillas indican los tramos que ahora están conectando los nuevos pozos a la red principal.

Imagen 27 Disposición de conexiones antes y Después.

Las partes de la tubería que desaparecieron en la imagen (líneas de color morado) eran las que hacían la conexión de las cajas de los edificios a los pozos, pero como el diseño sanitario de los edificios se hizo nuevamente. La ubicación de las cajas cambio totalmente, estos tramos quedaron fuera de servicio, aunque no tenemos información si fueron removidos o simplemente anulados. Para estos edificio todo su diseño Sanitario interno cambio a continuación se mostrara la distribución de su diseño con respecto a la nueva ubicación de sus cajas de inspección tanto para las aguas negras como para las aguas lluvias.

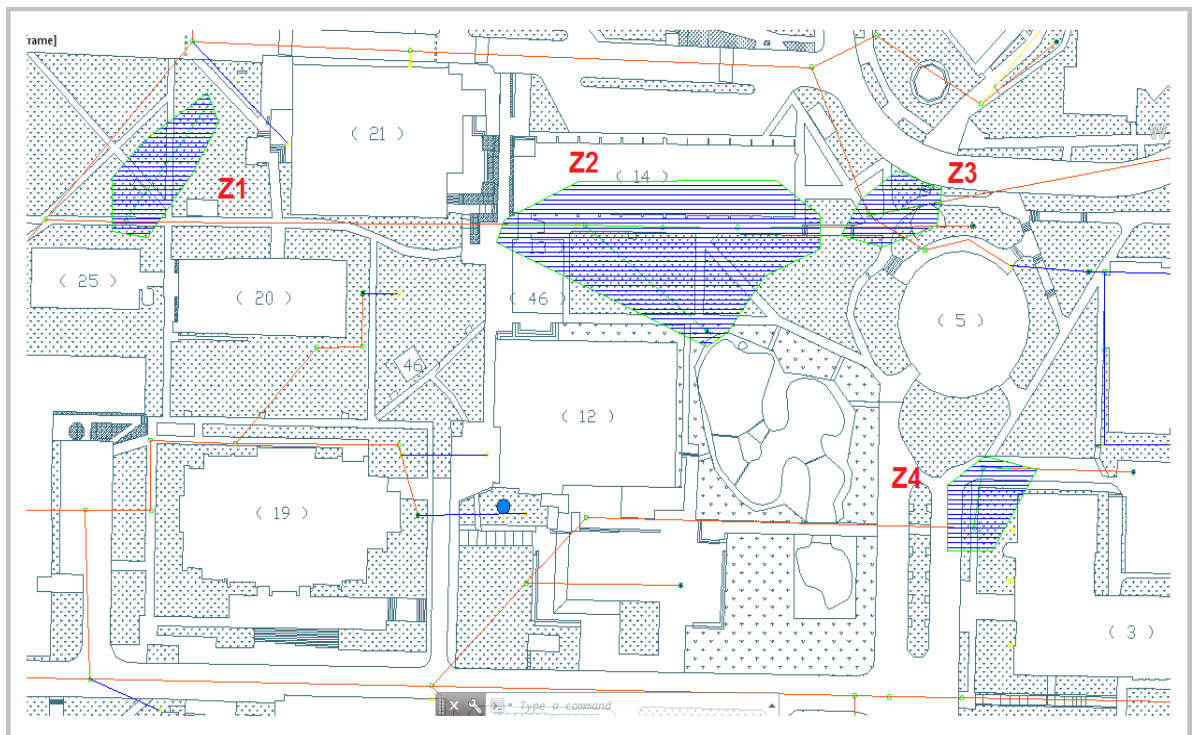
Imagen 40. Zonas para Analizar.

- En primera instancia se muestra las zonas que luego del reconocimiento se consideraron para hacer una inspección más detallada, por su estado y las múltiples situaciones en las que se encontraron.

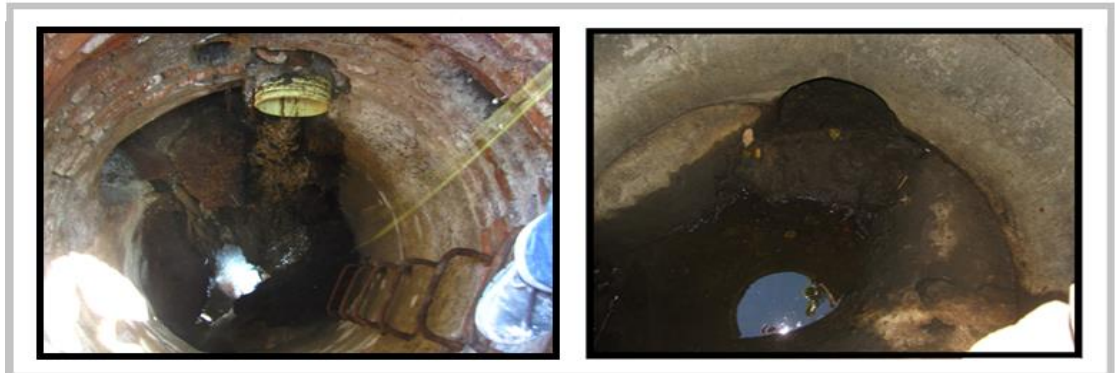
- En estas zonas se encontraron tramos, rejillas obstruidos ya sea por falta de mantenimiento o taponamientos, raíces, tramos que aun con la información que se tiene en planos no se sabe a dónde estaban conectado, y se observó algunas conexiones que dificultaron el reconocimiento y observación en campo, cajas que están descargando directamente a red sanitaria sin ningún pozo de descarga, dificultad para acceder a los pozos por el mal estado de las escaleras.
- Z4, Z3 y Z2: Se presentan algunos tramos obstruidos, ya sea por sedimentación de material, presencia de raíces y basuras en las cajas de las rejillas, que ocasionalmente causan encharcamientos de aguas y obstrucción de la red.

Imagen 41. Pozos en mal estado.

- Sedimentación de material.

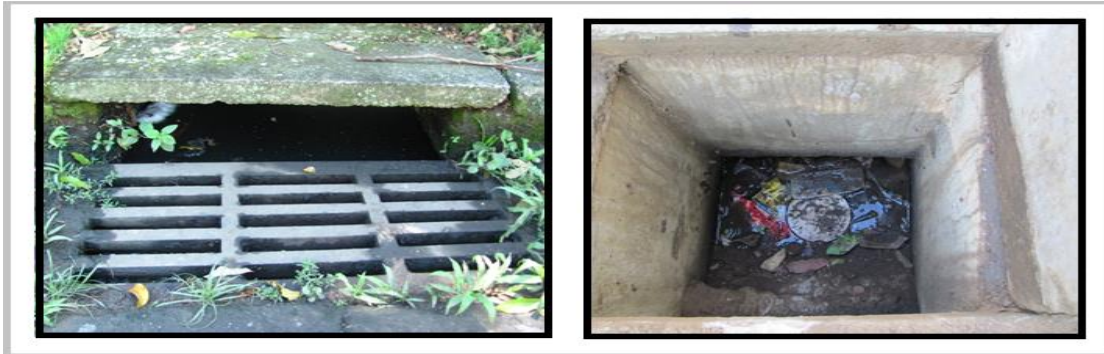
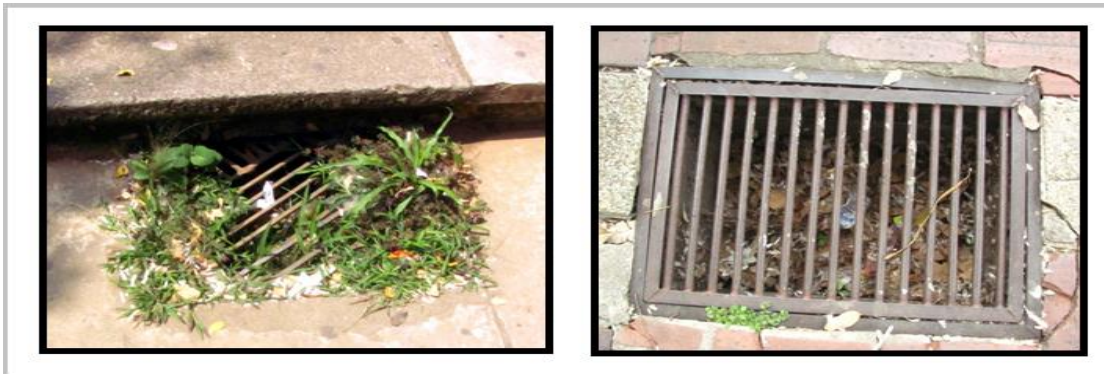
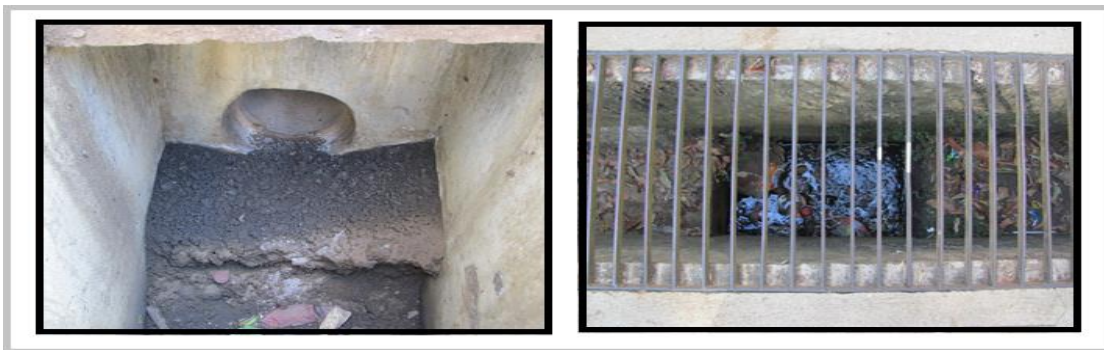
Imagen 42. Rejillas obstruidas.

Imagen 43. Rejillas obstruidas.

Imagen 44. Rejillas obstruidas

- Gran parte de las rejillas se encuentran de acuerdo a lo mostrado en las imágenes anteriores.

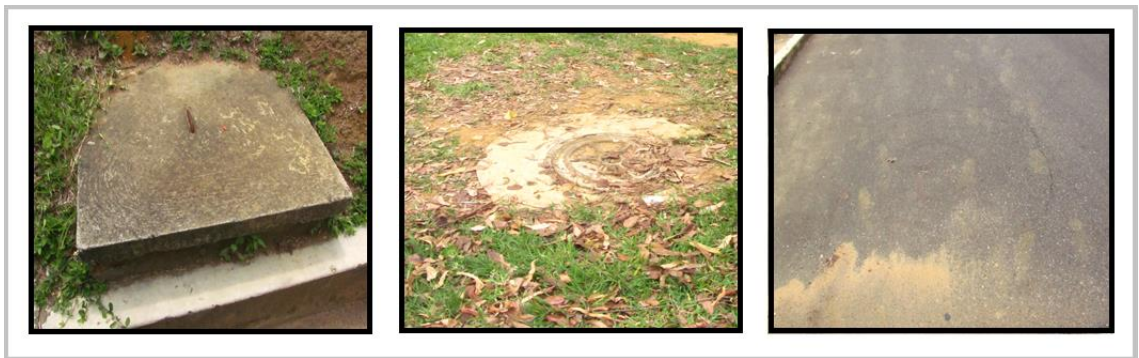
- La obstrucción de las cajas de inspección, los edificios que están conectando a la red principal, en su mayoría no se encuentran a la vista, pues han sido ocultas por las zonas verdes, o están bajo cemento, esto también se presenta para algunos pozos, esto puede significar una dificultad a la hora de hacer algún mantenimiento, además significa un problema en el mismo reconocimiento que se realizó y el levantamiento de la red, además que es muy escasa la información verídica de su ubicación, por las constantes remodelaciones, e información confusa en planos de su ubicación en campo.

Imagen 45. Pozos y Cajas Ocultos.

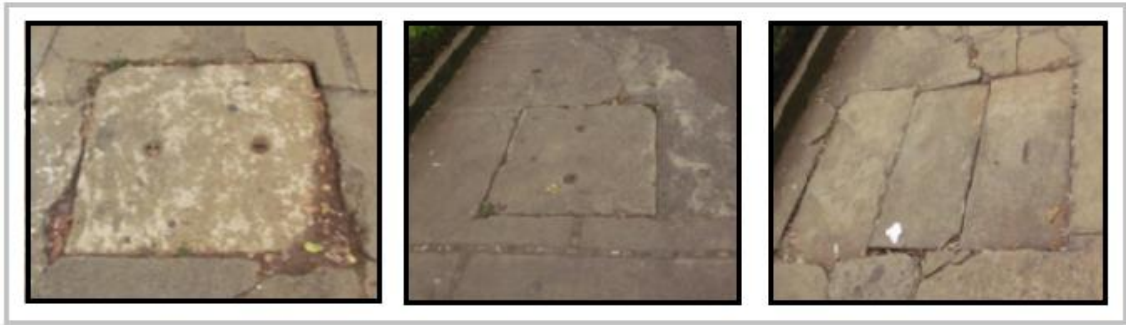
- Se observó también en la zona 2 que los pozos que existen, realmente son las cajas de inspección del edificio de Ingles y que están haciendo el trabajo de pozos y cajas en ese tramo, esto fue un problema a la hora de hacer la caracterización de los elementos de ese tramo, pues las condiciones fueron desagradables y difícil para los plomeros, puesto que se tuvo que limitar el trabajo a ciertos horarios en los cuales se lograra mejorar las condiciones para los trabajos, además que sus tapas monolíticas no se encuentran en muy buen estado y en el proceso para su inspección más de una quedo en muy malas condiciones, ya es hora de hacer un cambio de ellas.

Imagen 46. Imágenes De Cajas de Inspección.

Parte de nuestro trabajo fue mostrar de manera más completa la distribución de las cajas de inspección que presentan los diversos edificios del campus, se recomienda se haga revisión de las tapas monolíticas de las cajas que están funcionando dentro de la red, se pudo ver que algunas presentaban deterioro y es muy importante que estas se mantengan en buen estado para el proceso de mantenimiento, además que son cajas que se encuentran en medio de vías peatonales donde normalmente los estudiantes se están movilizand, y es importante evitar algún altercado con ellas.

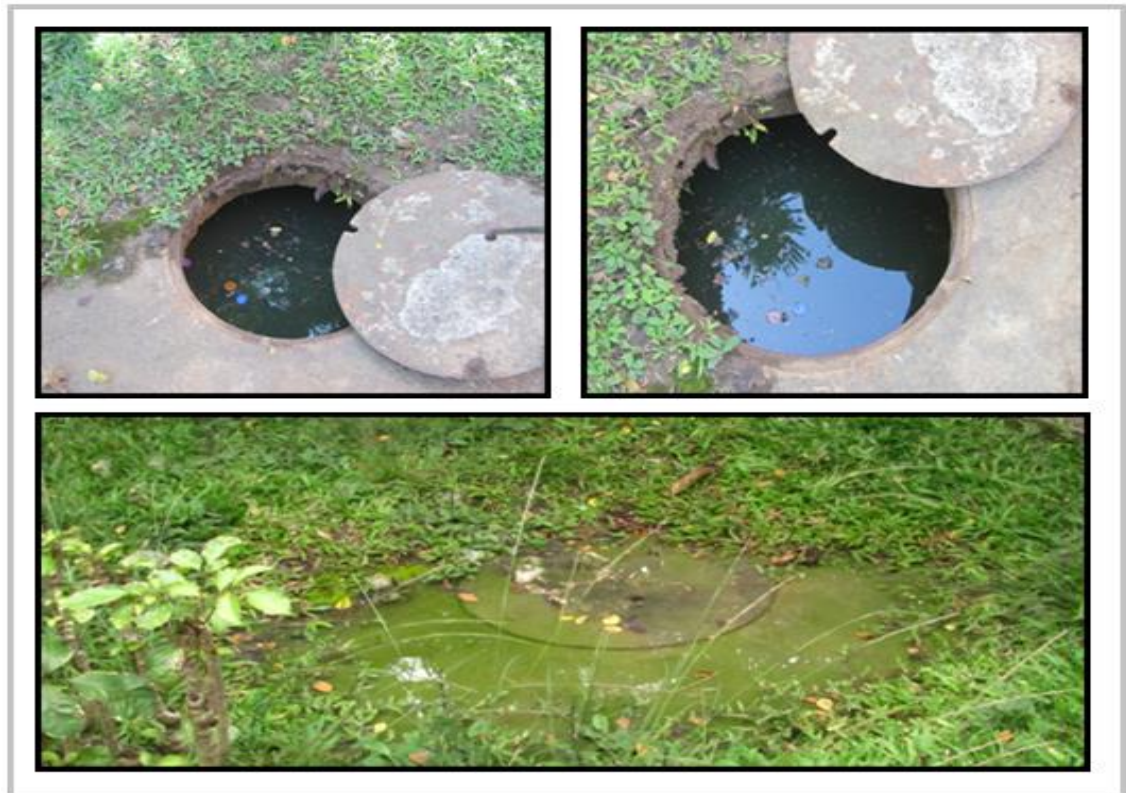
- Zonas como la Z2, donde también se encuentra el pozo del lago que se encuentra ubicado a un costado de la biblioteca, debería estar cumpliendo su función en el desalojo de los excesos de agua en el mismo, no están funcionando, está completamente colapsado u obstruido, y no se logró identificar en la inspección visual a que tramo está conectando y mucho menos saber en qué parte se encuentra la obstrucción.

Imagen 47 Pozo Inundado en Desagüe Lago.
