Registro fotográfico

En el presente documento se muestran las fotografías correspondientes a las visitas técnicas realizadas al colegio Nuestra Señora del Rosario, las cuales sirven como soporte visual del levantamiento eléctrico y del diseño detallado. Estas imágenes permiten evidenciar las condiciones reales de la infraestructura existente y los elementos observados en campo.

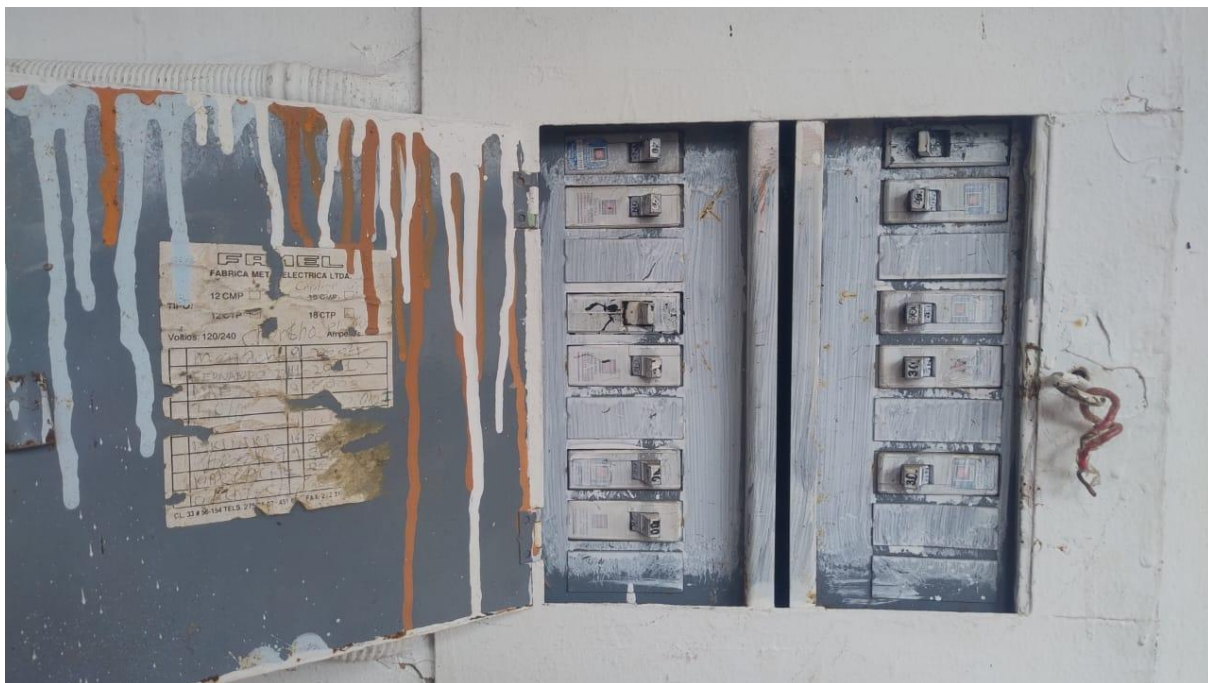
Figura 1 Tablero del colegio

La fotografía muestra el tablero eléctrico existente en el Colegio Nuestra Señora del Rosario, el cual se encuentra en evidente mal estado de conservación. Se observa un tablero metálico empotrado con tapa deteriorada y cubierta de pintura, lo que dificulta la lectura de la información técnica registrada en la etiqueta. Los interruptores termomagnéticos también presentan rastros de pintura y desgaste, impidiendo su correcta identificación y operación. Adicionalmente, se evidencian conductores expuestos, lo que representa un riesgo eléctrico

y pone de manifiesto la necesidad de una intervención urgente para garantizar la seguridad y el cumplimiento de la normatividad vigente.

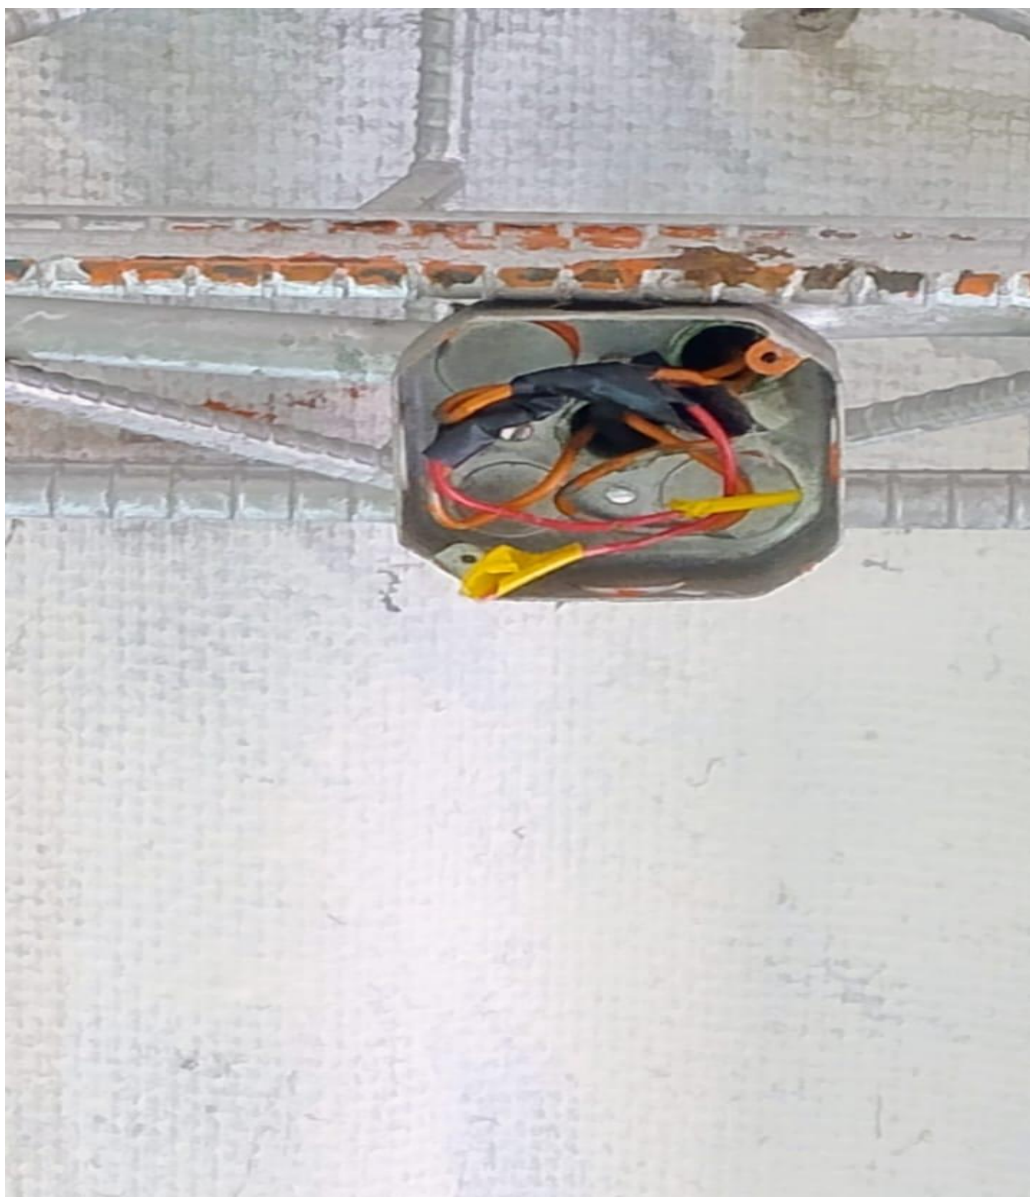
Figura 2 Caja de derivación de los salones

La fotografía evidencia una caja de derivación eléctrica instalada en el Colegio Nuestra Señora del Rosario, la cual se encuentra en mal estado. Se observan varios conductores empalmados de manera improvisada, utilizando cintas aislantes y conectores de distintos tipos, sin cumplir con una adecuada organización ni protección. Además, la caja

metálica está abierta y sin tapa, lo que deja los empalmes expuestos y representa un riesgo eléctrico por contacto directo y posible cortocircuito. Esta condición refleja la necesidad de mantenimiento correctivo e instalación de accesorios apropiados, de acuerdo con lo establecido en el RETIE, para garantizar seguridad, confiabilidad y cumplimiento normativo en la red eléctrica del colegio.

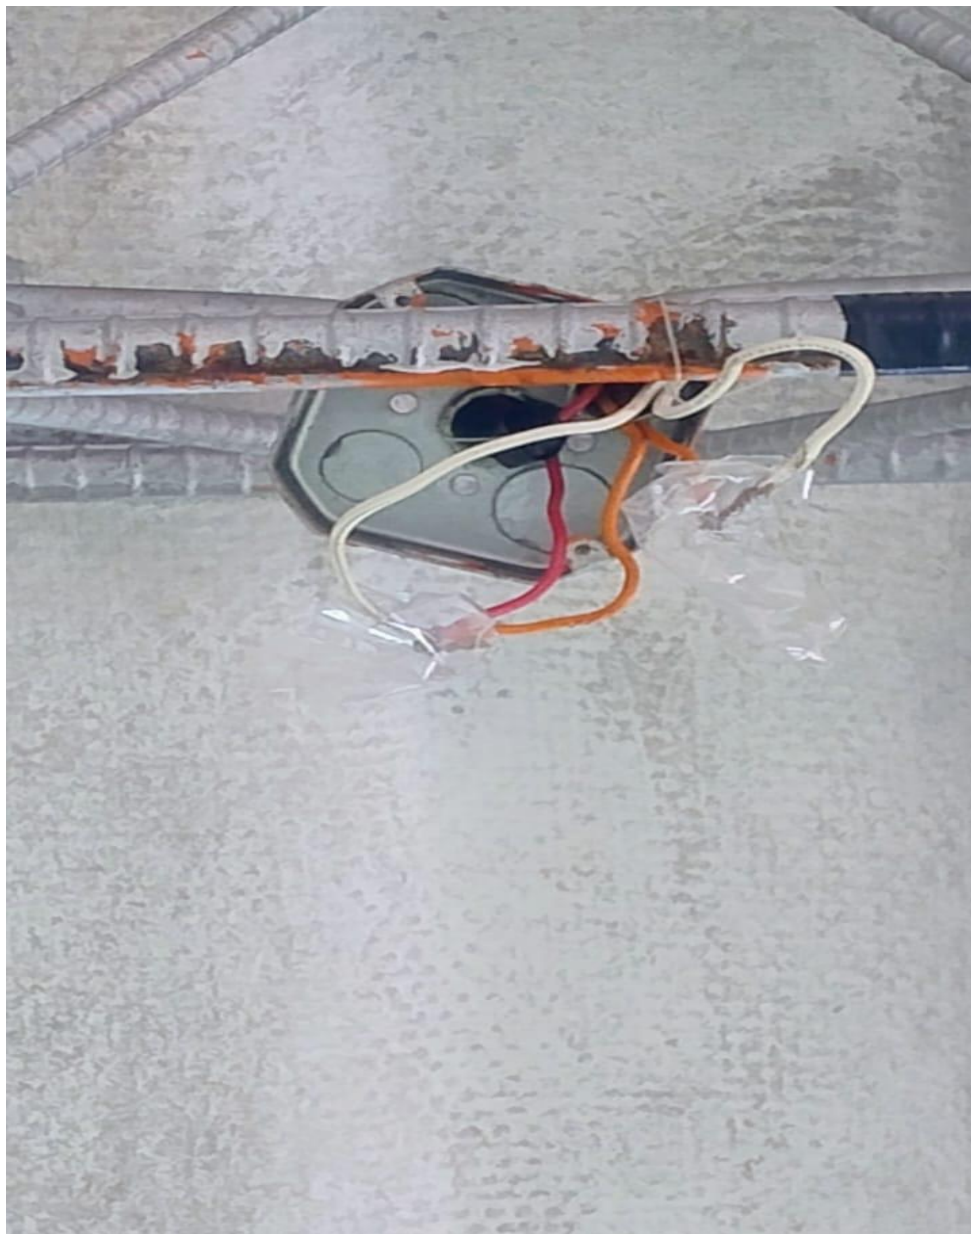
Figura 3 Caja de derivación s de los salones

La imagen muestra una caja de derivación en el techo del Colegio Nuestra Señora del Rosario, en la cual se observan empalmes realizados de forma inadecuada, utilizando cinta plástica transparente que no es apta para aislamiento eléctrico. Esta práctica representa un alto riesgo de cortocircuito y electrocución, además de evidenciar la ausencia de conectores normalizados y tapa de protección en la caja. La instalación no cumple con los requerimientos del RETIE y requiere una intervención correctiva inmediata.

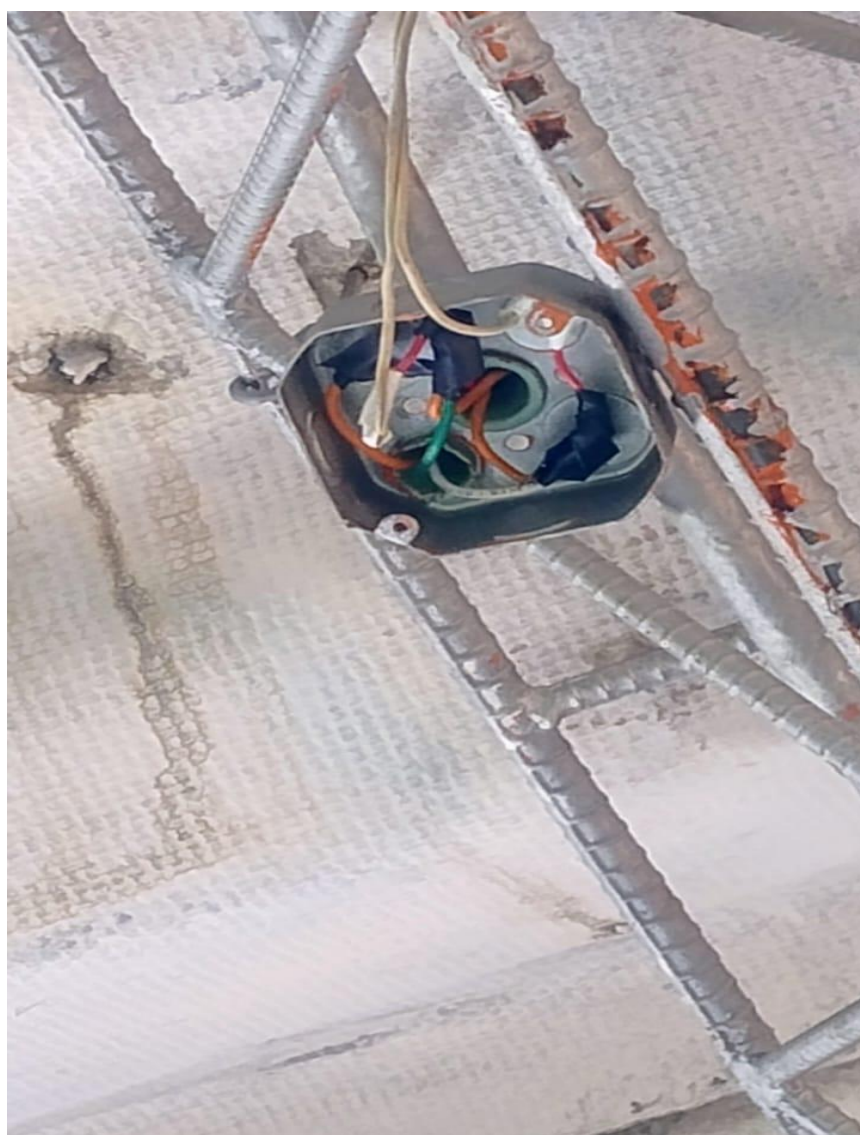
Figura 4 Caja de derivación de los salones

En esta fotografía se aprecia otra caja de derivación metálica, donde los empalmes de los conductores se realizaron de manera improvisada, únicamente con cinta aislante. Los conductores se encuentran desorganizados y sin la debida sujeción, lo que puede ocasionar falsos contactos, recalentamientos y fallas en el sistema eléctrico. Además, la caja no cuenta con su tapa de protección, lo cual deja los empalmes expuestos y aumenta el riesgo de accidentes. Se recomienda realizar una readecuación con conectores adecuados, tapa de seguridad y ordenamiento de los conductores.
