**Estudio de alternativas de obras para el control de la erosión del talud norte de la vía de  
acceso al barrio El Poblado (Girón)**

**Trabajo de grado para optar al título de Geólogo**

**Universidad Industrial de Santander**

**2018**

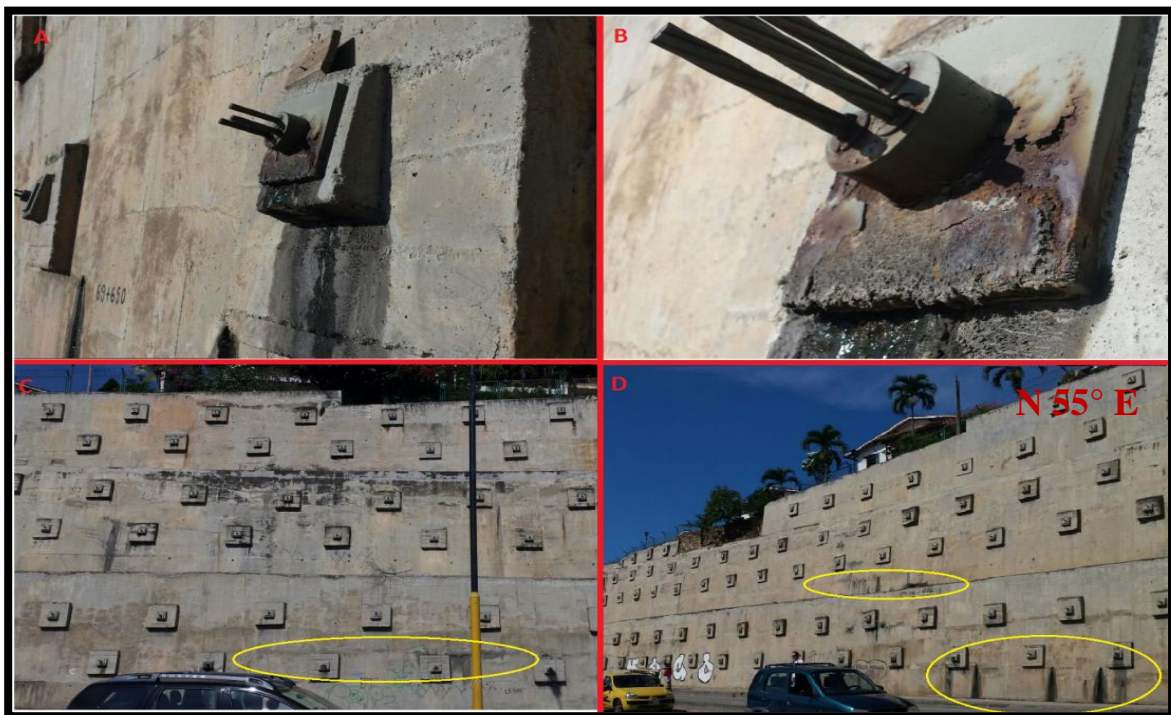
cemento con acero reforzado (Figura 5 y 6). Actualmente se pueden observar grietas en el muro de cemento e infiltraciones que ocasionan la corrosión de las varillas ancladas (figura 7 y 8) producto del posible deterioro del cemento y del geotextil usado, ya que la durabilidad de los geotextiles depende principalmente de la exposición a los rayos ultravioletas (UV) y de forma secundaria, al ataque de los antioxidantes presentes en el ambiente de los estabilizadores de los rayos ultravioleta y otros aditivos que se implementan en el proceso de fabricación. Se debe tener en cuenta a la vez, que los geotextiles son propensos a la rotura cuando se estiran de manera excesiva o que se pueden rasgar cuando se colocan las varillas ancladas para el muro de cemento, generando la filtración del agua a la estructura.

Figura 7. Deterioro del muro de cemento. Ay B: Infiltración de agua y corrosión producida. C y D: Infiltraciones generales del talud.

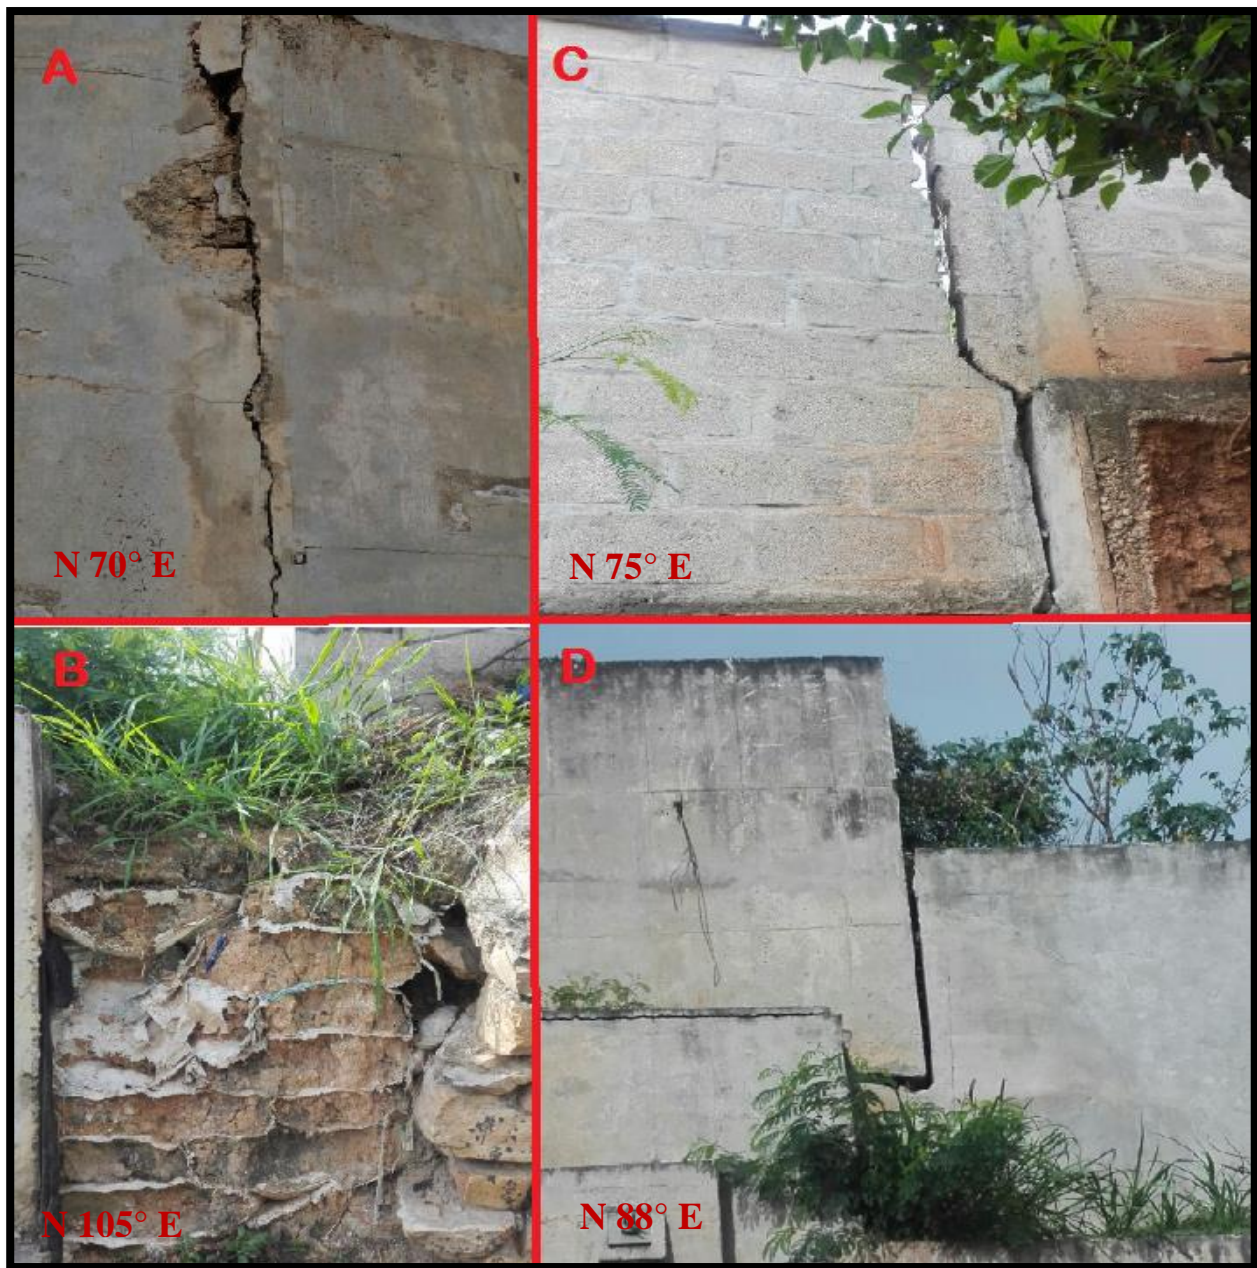
*Figura 8.* Deterioro de la estructura de cemento. A) Grietas que se han formado y se encuentran en la parte frontal del muro. B) Caída del muro de roca seca a mano derecha del talud y, por ende, exposición de la pila de sacos de arena utilizada posiblemente como refuerzo. C y D) Separación de los muros de concreto reforzados utilizados para el trabajo de estabilización.

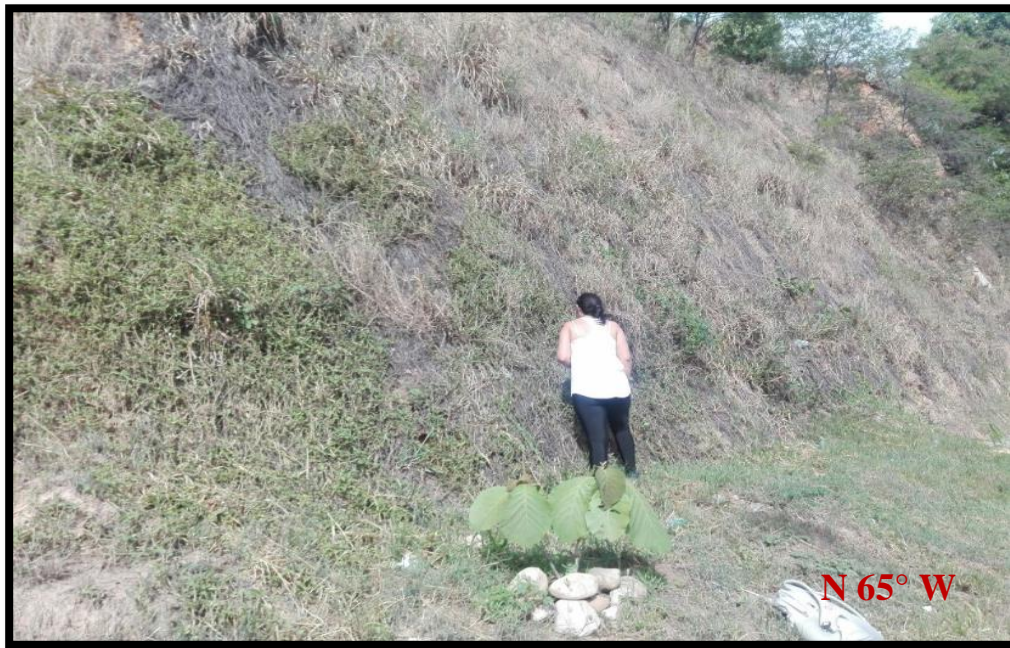
En cuanto al talud situado en el sector de Bellavista, se implementó la empradización (Figura 9) como una opción de estabilizar el talud, pero, actualmente se encuentra en deterioro ya que la maya se ha roto y la especie vegetal implementada no se fijó de la forma correcta (Figura 10).

*Figura 10.* Estado actual de las obras que realizaron para mitigar la estabilidad del talud.

La rotura de la malla se pudo generar por la reacción química entre los componentes del suelo y los de la malla, mientras que el mal establecimiento del pasto puede estar asociado a una baja tolerancia al pisoteo o sequías, la mala implementación de los sistemas de siembra, abono protección durante el nacimiento y el crecimiento, o quizás, una posible faltante de materia orgánica en el suelo generando el mal asentamiento y la falta de nutrientes necesarios para que la especie vegetal se desarrolle (Suárez Díaz J. , 2001, pág. 13).

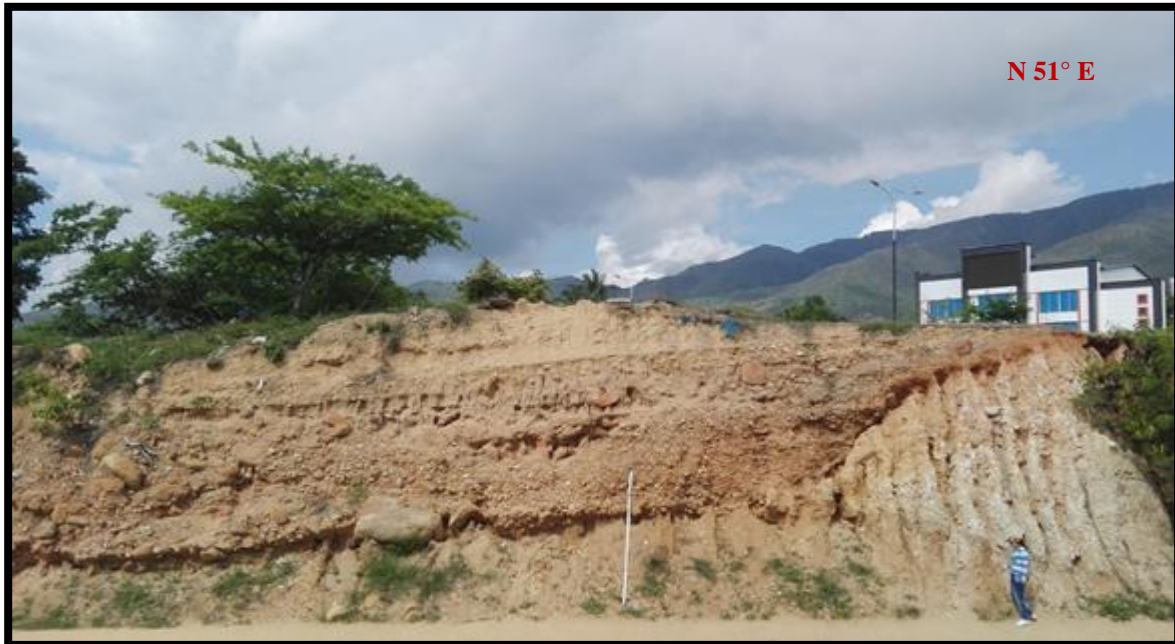
*Figura 25.* Laderas erosionadas y formación de tierras malas. Talud ubicado en El poblado, Girón

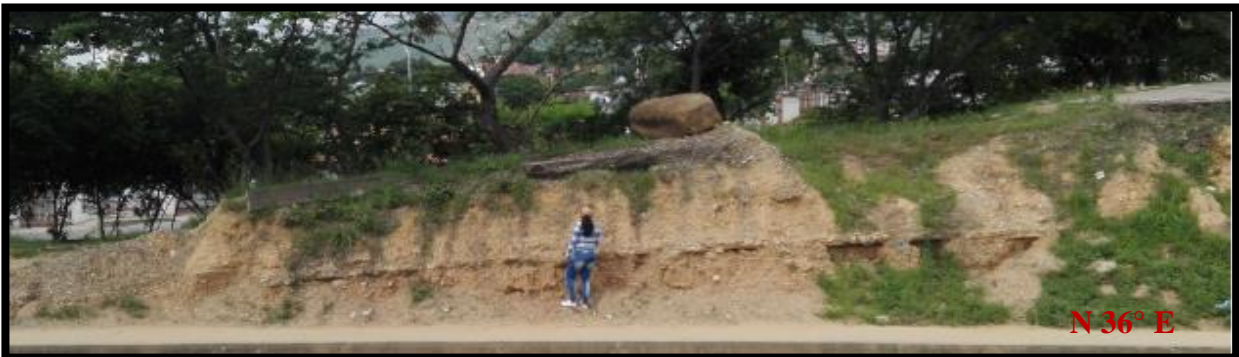
*Figura 26.* Llenos de escombros observados en el talud estudiado

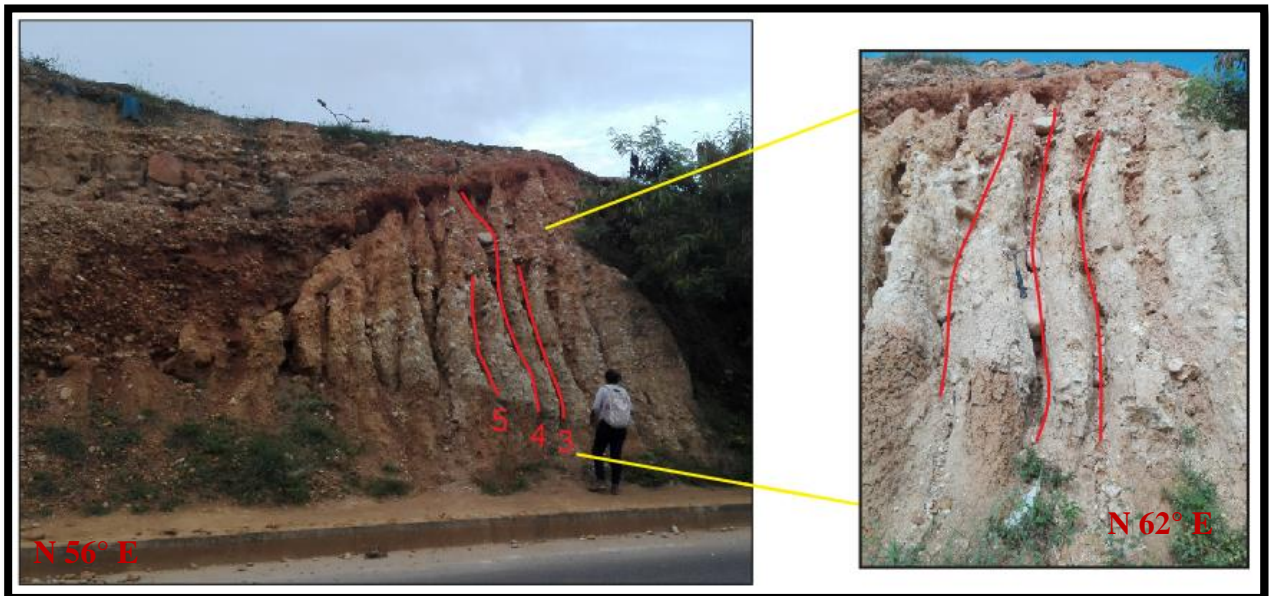
Para el control de la erosión que se presenta en las cárcavas, se eligieron tres “cárcavas control” (Figura 28), las cuales fueron medidas después de periodos de lluvia bajos o intensos y en unos intervalos de tiempo seco en el nivel dos del Miembro Órganos que aflora en la sección uno (Tabla 6).

Figura 28. Cárcavas 3, 4 y 5 utilizadas para realizar el control de las medidas durante los periodos secos y de escorrentía registrados.

En la zona media del talud el ancho de la cárcava 3 incremento un 31,5%, de la cárcava 4 se acrecentó en un 100% y de la cárcava 5 aumentó un 57% en 232 días.

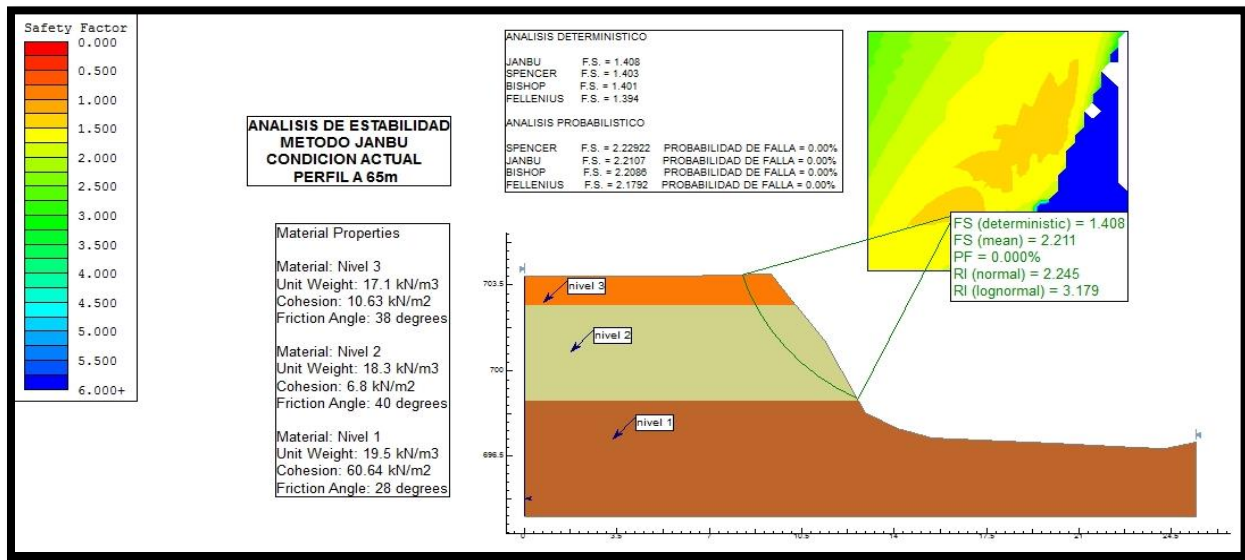
Figura 30. Condiciones actuales en las cuales se evidencia un FS de 1.408 según el método de Janbu

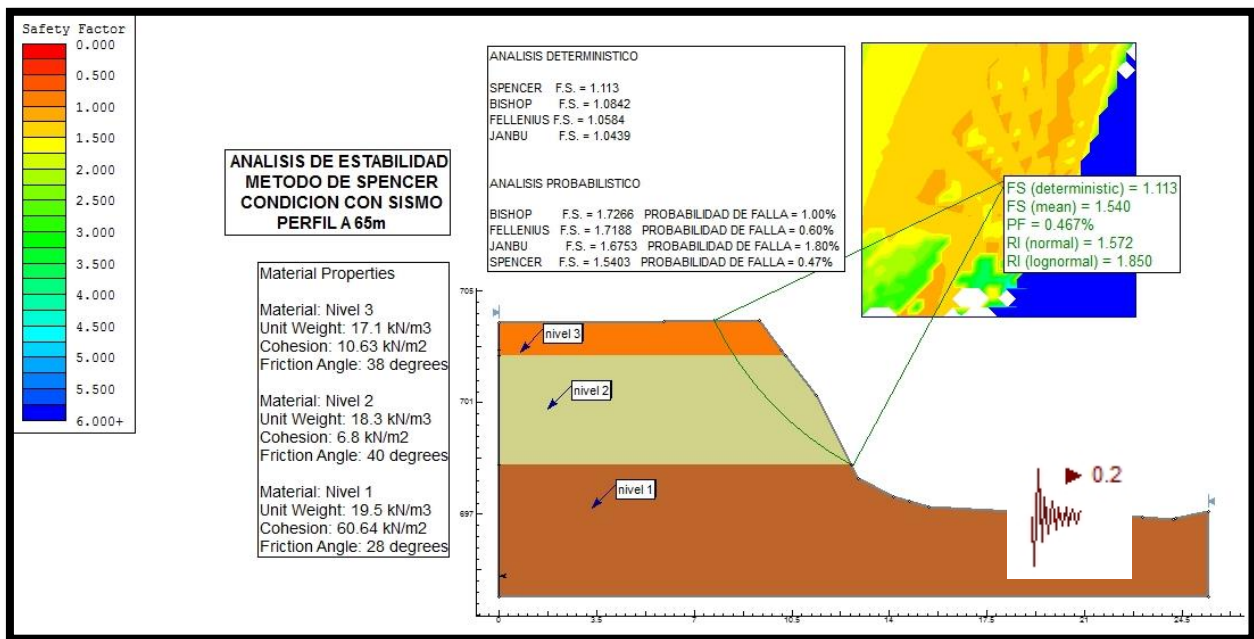
Figura 31. Condición con sísmica en las cuales se evidencia un FS de 1.113 según el método de Spencer.

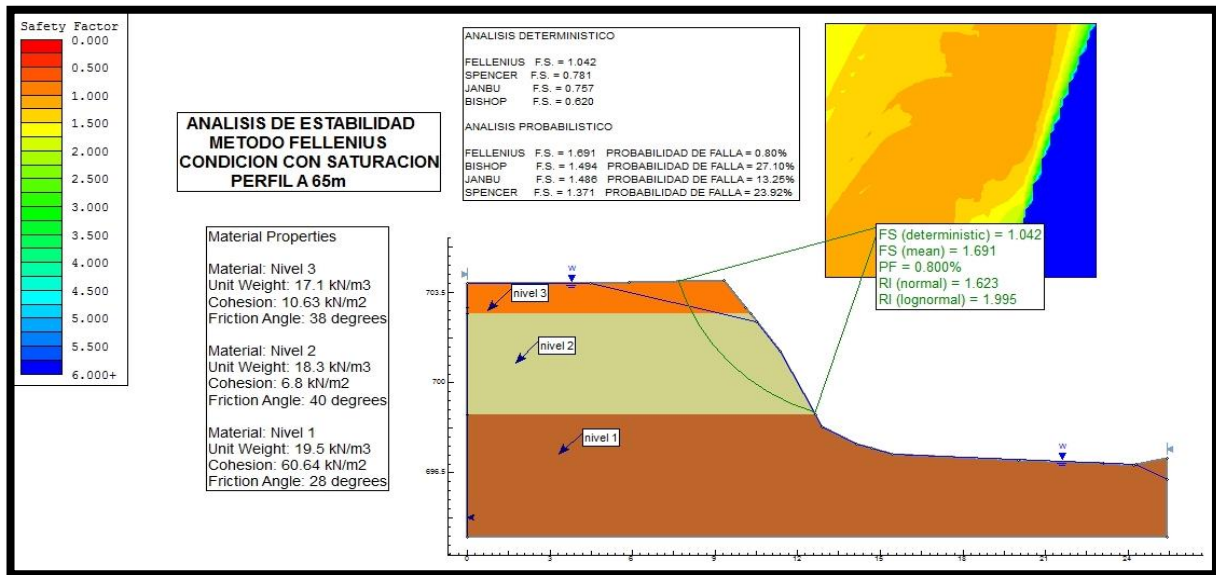
Figura 32. Condición con saturación en la cual se evidencia un FS de 1.042 según el método de Fellenius.

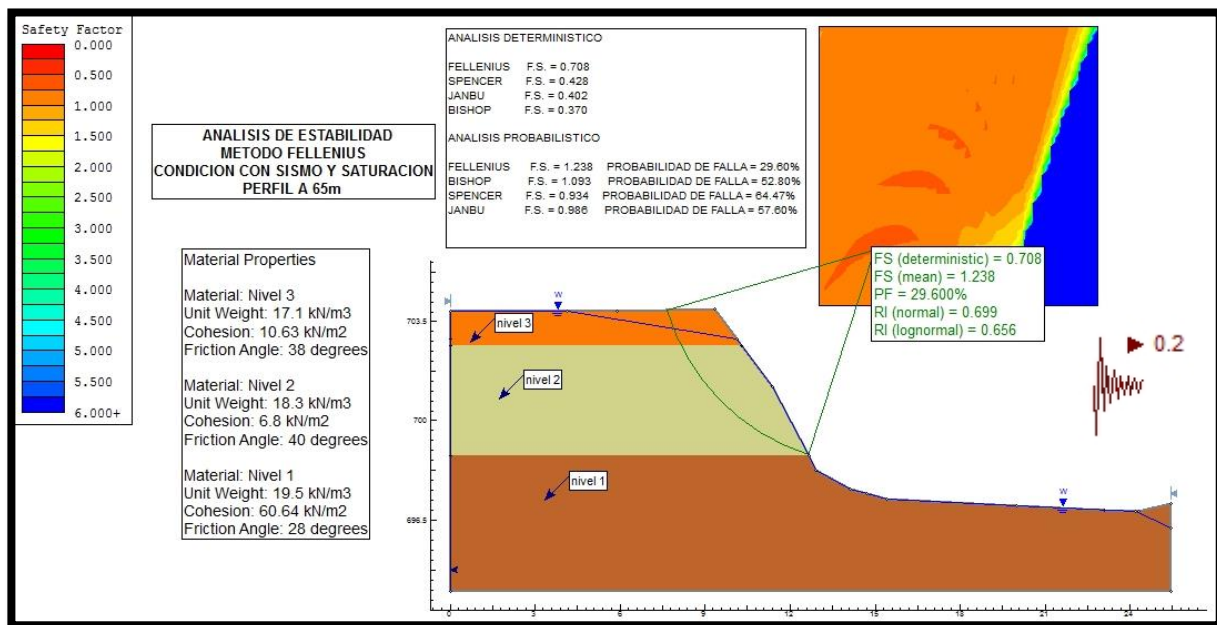
Figura 33. Condición con sísmica y saturación en la cual se evidencia un FS de 0.708 según el método de Fellenius.

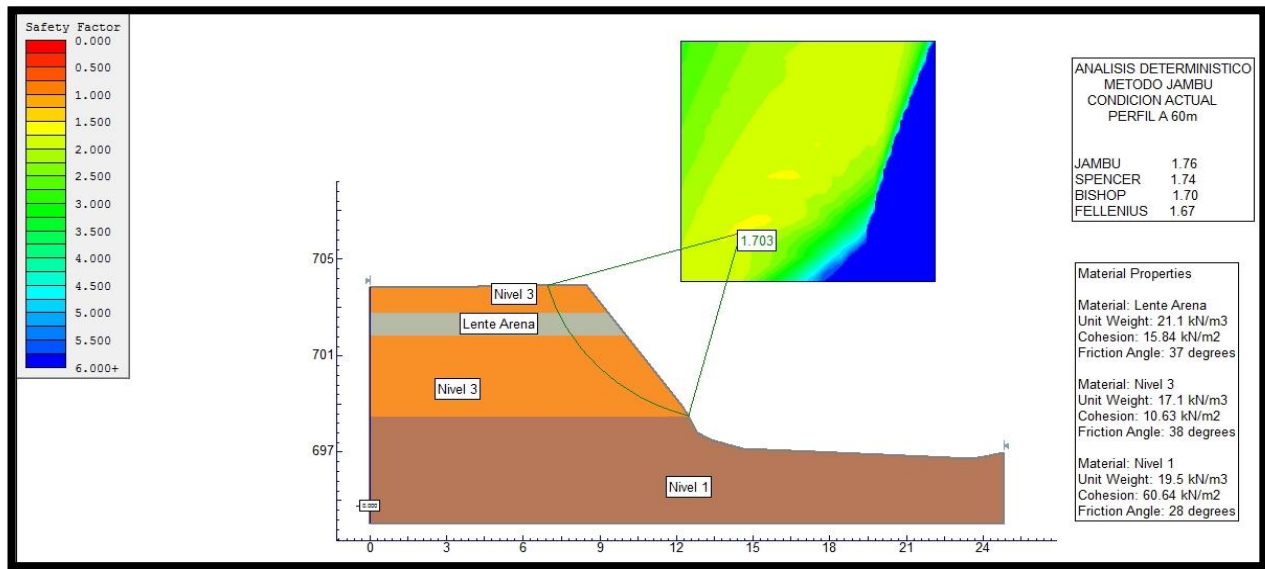
Figura 34. Condiciones actuales en las cuales se evidencia un FS de 1.703 según el método de Janbu.

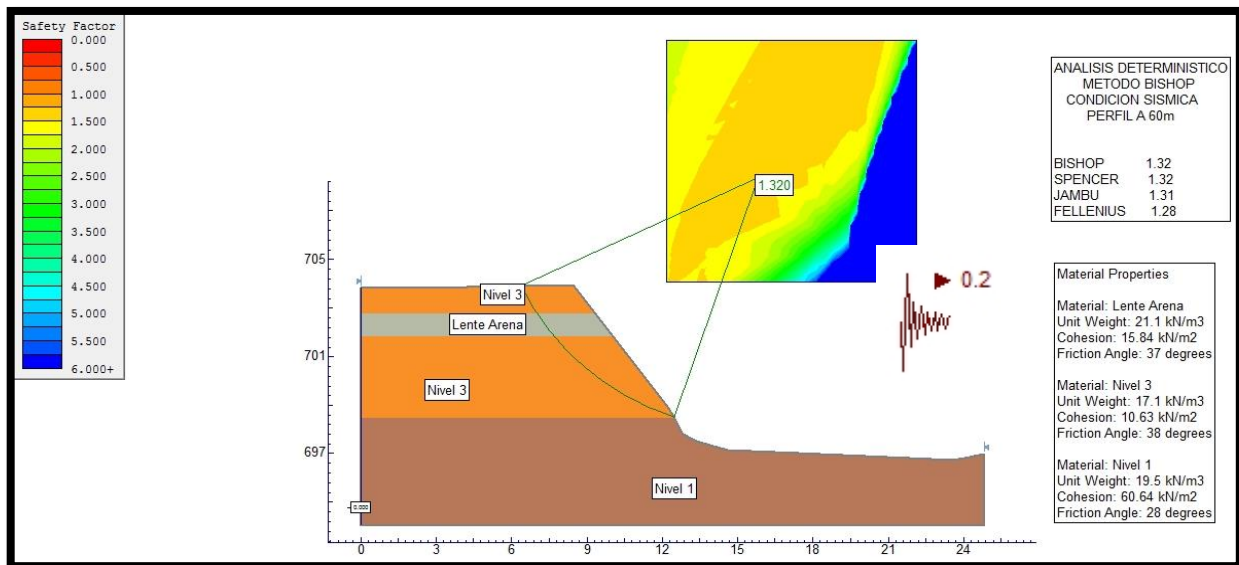
Figura 35. Condición con sísmica en las cuales se evidencia un FS de 1.320 según el método de Bishop.

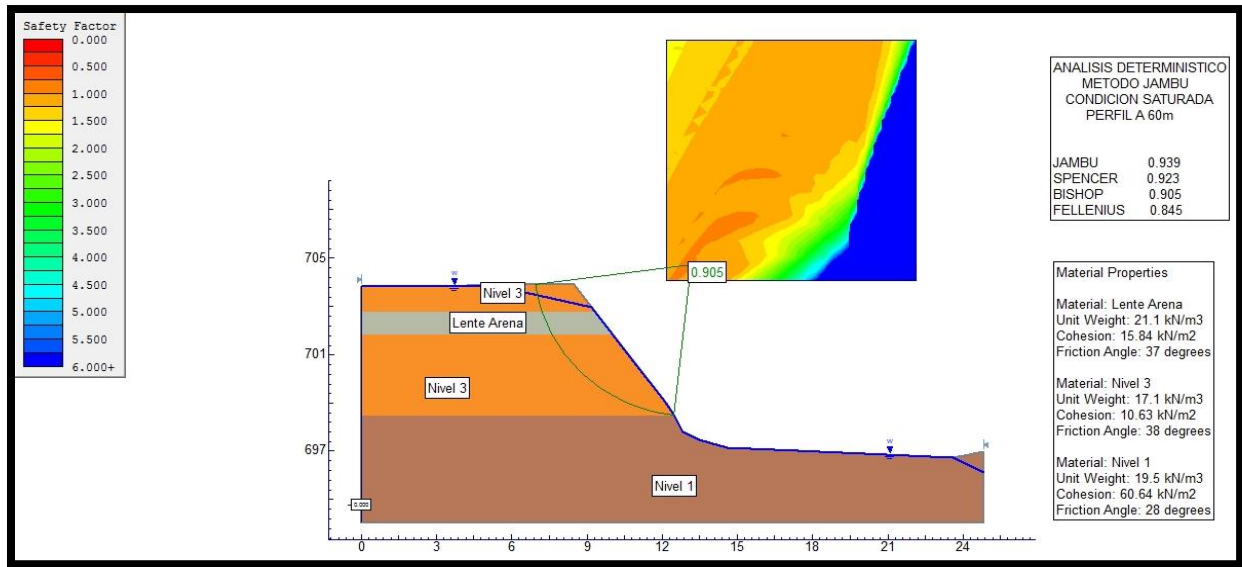
Figura 36. Condición con saturación en la cual se evidencia un FS de 0.905 según el método de Janbu.

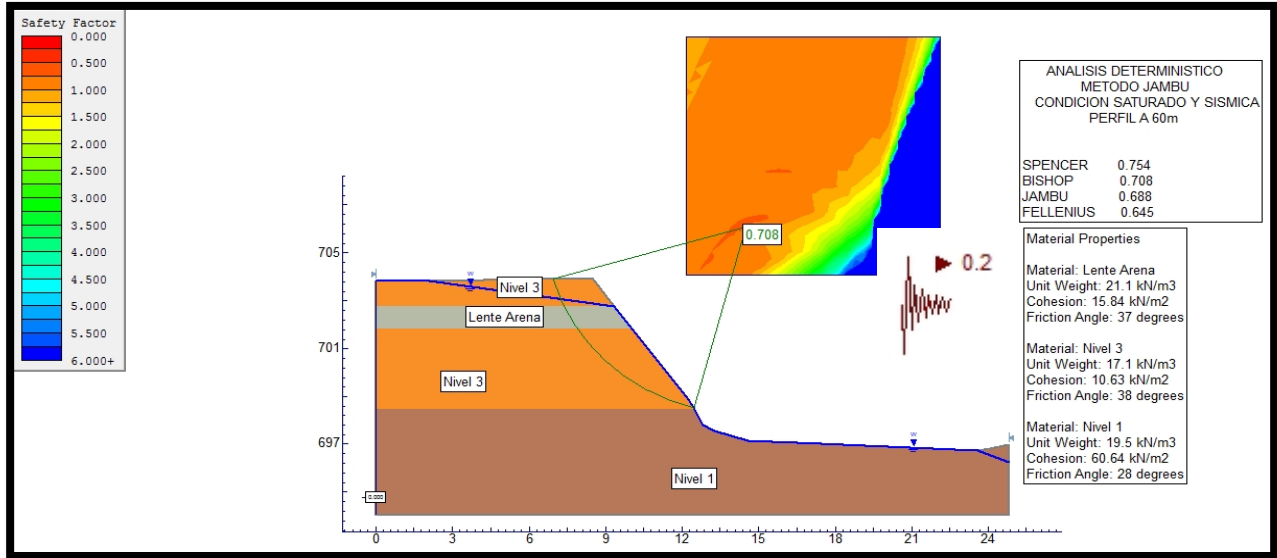
Figura 37. Condición con sísmica y saturación en la cual se evidencia un FS de 0.708 según el método de Janbu.

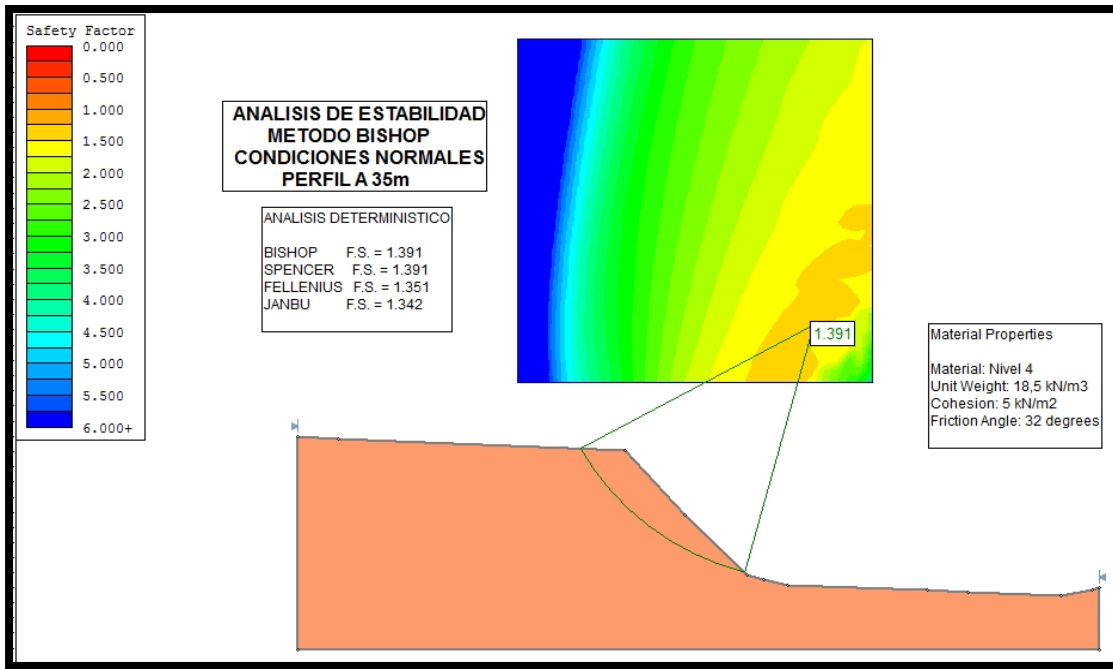
Figura 38. Condición actual con un FS de 1.391 según el método de Spencer.

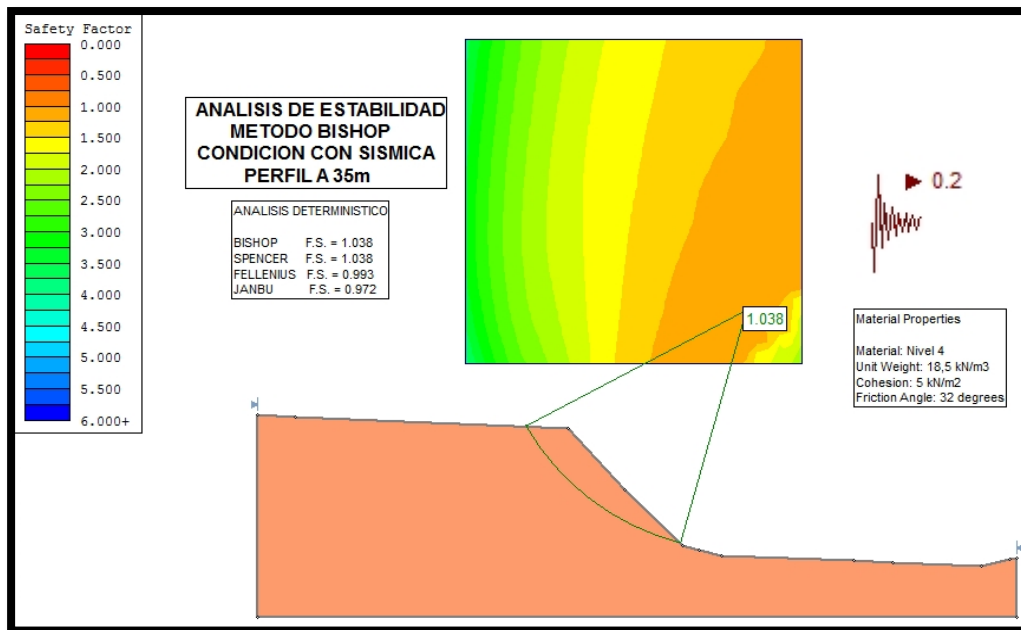
Figura 39. Condición con sísmica en la cual se evidencia un FS de 1.038 según el método de Bishop.

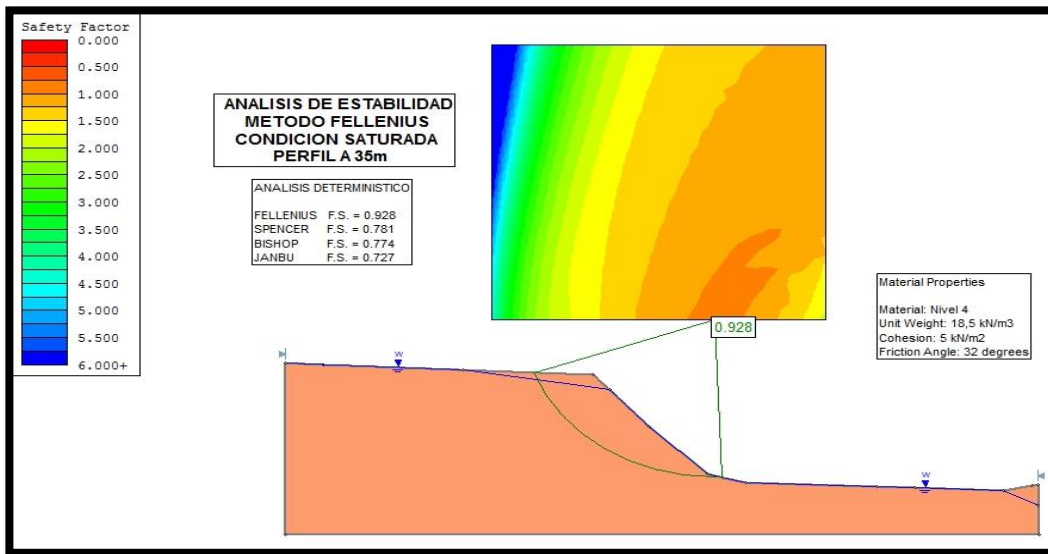
Figura 40. Condición con saturación de agua en la cual se evidencia un FS de 0.928 según el método de Fellenius.

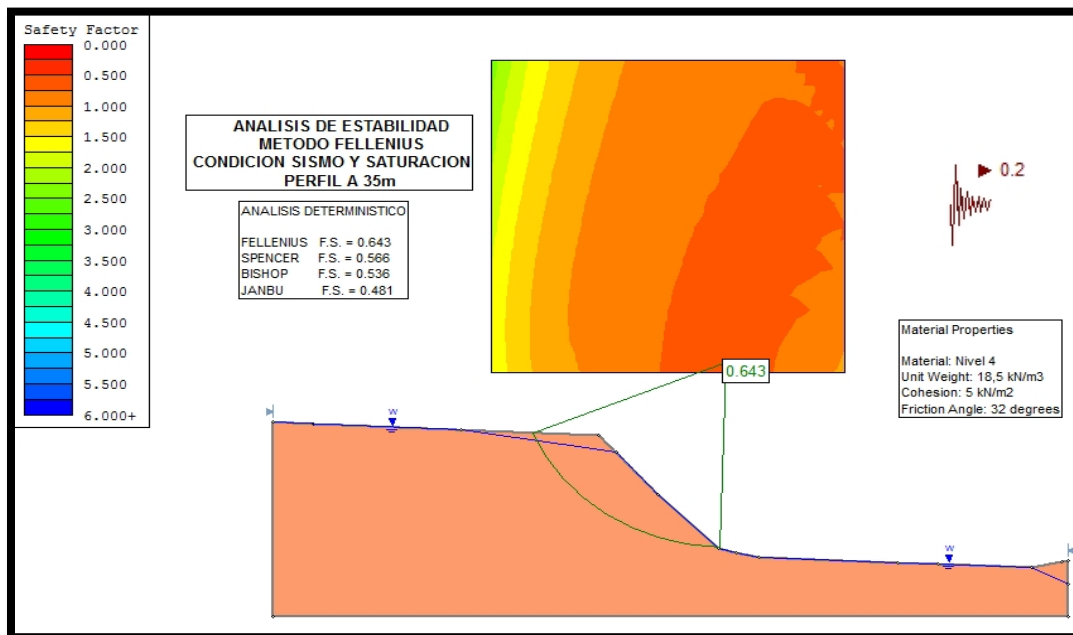
Figura 41. Condición saturada y con sismo en la cual se evidencia un FS de 0.643 según el método de Fellenius.
