**EVALUACIÓN DEL ESTADO ACTUAL DE LA CALDERA DE BIENESTAR
UNIVERSITARIO UIS EMPLEANDO ENSAYOS NO DESTRUCTIVOS**

**UNIVERSIDAD INDUSTRIAL DE SANTANDER
FACULTAD DE INGENIERÍAS FISCOQUÍMICAS
ESCUELA DE INGENIERÍA METALÚRGICA Y CIENCIA DE MATERIALES
BUCARAMANGA**

**Trabajo de grado proyecto de investigación para optar al título de Ingeniero
Metalúrgico**

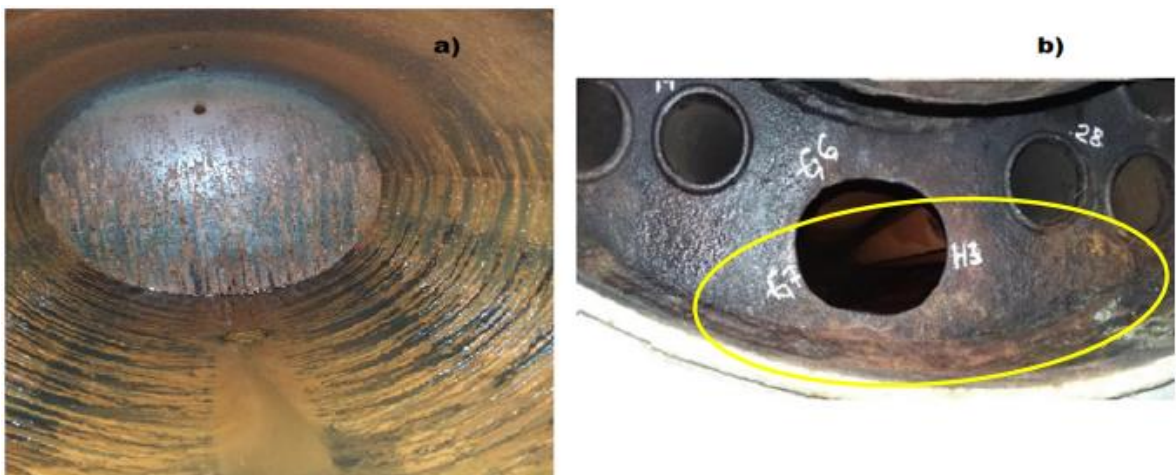
Figura 2. a) Estado actual del tanque de almacenamiento de agua, b) Corrosión en placa tubo frontal.

Tanque de almacenamiento de agua: Se encuentra en perfectas condiciones superficiales con la motobomba de inyección (ver Anexo A Fig. 3). Cuando se abrió el tanque para su respectiva limpieza de mantenimiento se evidenció corrosión severa con pérdida de metal considerable en las paredes laterales y en el fondo como se observa en la Fig. 6a. Es de resaltar que todos los residuos de corrosión son arrastrados hacia el hogar de la caldera, los cuales promueven la posterior formación de incrustaciones, depósitos y corrosión sobre las tuberías.

Placa tubo: En la fig. 6b se observa la oxidación del metal en la zona inferior de la placa tubo frontal en el borde H₃, debido al depósito permanente de agua y la sedimentación de partículas durante el funcionamiento del equipo. En la placa posterior se evidencia un estado de oxidación superficial, más específicamente en la zona de los cordones de soldadura de las tuberías termoconductoras, como se muestra en el Anexo A Fig. 4.

La corrosión superficial por humedad atacó pequeñas áreas de la parte interna de la caldera, como se observa en la placa tubo frontal en la Fig. 6b. La corrosión localizada presentada en la Fig. 7a, corresponde a las dos picaduras halladas en el tubo termoconductor N°3 con pérdidas de 11,9% y 35,7% en espesor, ocasionadas por las fuertes incrustaciones y la acción del oxígeno, las cuales están en una zona de alta velocidad de corrosión desarrollando una posible fuga de agua hacia los gases calientes, bajando el rendimiento de la caldera y generando su apagado.

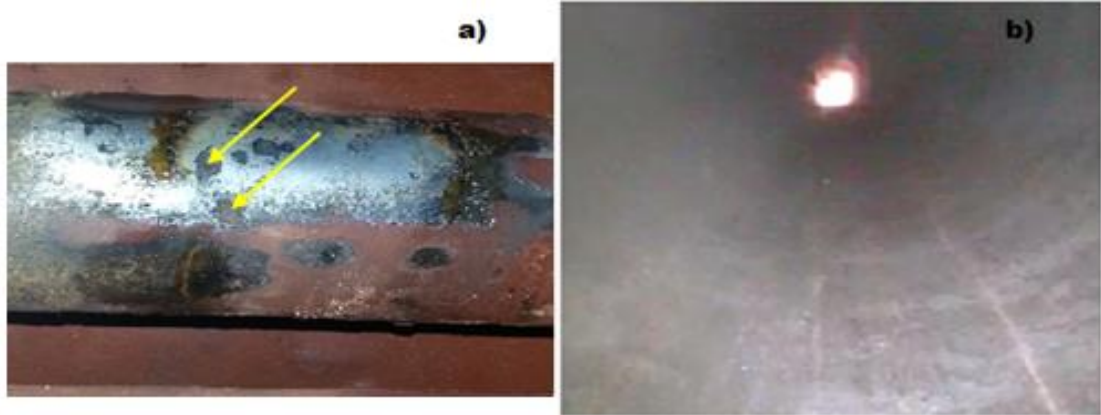
Figura 3. a) Picaduras halladas en el tubo termoconductor N°3, b) Superficie interna de tubo termoconductor inspeccionado mediante video-boroscopia digital

La inspección visual al interior de la caldera en la superficie en contacto con el agua, como lo son los tubos termoconductores, el hogar y las placas tubos, evidencia una capa de depósitos altamente adherida y con mayor efecto en el fondo, como se observa en el anexo A Fig. 6-9. Estos depósitos acumulados en el fondo de la caldera forman cúmulos de espesor considerable. Ver en el anexo A Fig. 10.

En la Fig. 7b se observa el interior de los tubos mediante video-boroscopia digital, el cual presento buen estado superficial en el lado de fuego, sin presencia de depósitos adheridos o fenómenos corrosivos que comprometan la integridad de las tuberías.

Se determinó que la caldera no presenta zonas críticas, pero si presenta mecanismos de daño avanzado como las picaduras con pérdida de espesor nominal de 11,9% y 35,7% en el tubo termoconductor N°3, producto de la fuerte capa de incrustaciones y el oxígeno generando la corrosión localizada. Las picaduras actúan como sitios de concentración de esfuerzos. El área de inspección al interior de la caldera en la zona de contacto con el agua, a la que se tenía acceso fue muy limitada y es muy probable que existan más mecanismos de daño avanzado o mayores pérdidas de espesor que comprometan la integridad del equipo, por este motivo se identificaron posibles acciones que permitan controlar estas posibles fallas. El tanque de almacenamiento de agua de alimentación está en un estado crítico con pérdidas de espesor del 68%, comprometiendo todo el proceso de generación de vapor.

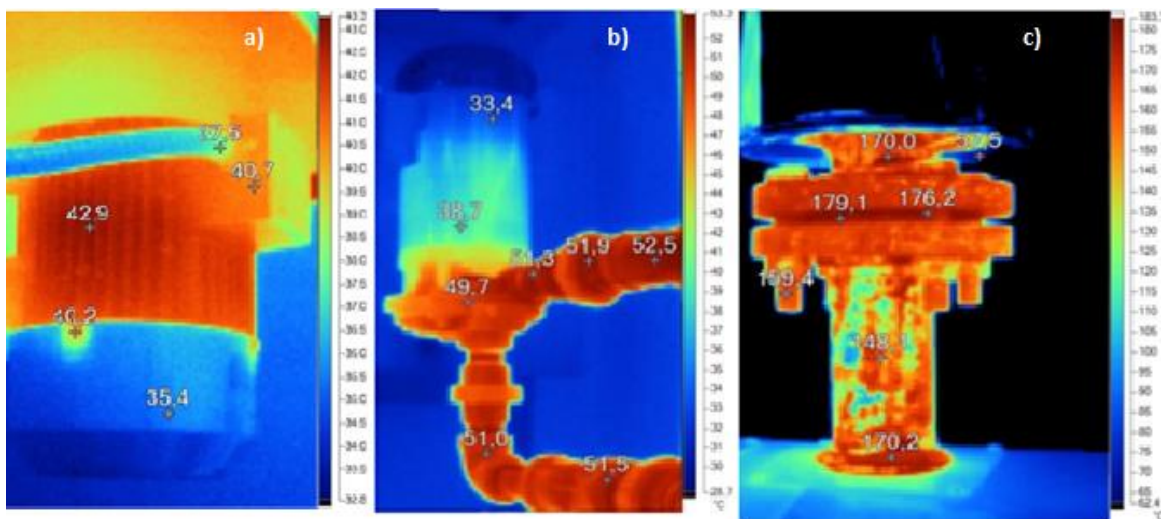
Figura 4. a) Motor de inyección de aire a la caldera, b) Bomba de inyección de agua, c) Tubería de salida de vapor, inspeccionadas a las 11:00 am

Un elemento de interés a analizar es el motor de inyección de aire, como se muestra en la Figura 8a, registrando una temperatura máxima de 42,9°C en la carcasa del motor, debido a una transferencia de calor durante el funcionamiento proveniente del embobinado del rotor. Otro elemento trascendental es la tubería de salida de vapor, en la Figura 8c se observa que la temperatura aproximada de trabajo era de 179,1°C, presentando variantes de temperatura producto del cambio de sección o de la corrosión en la unión.

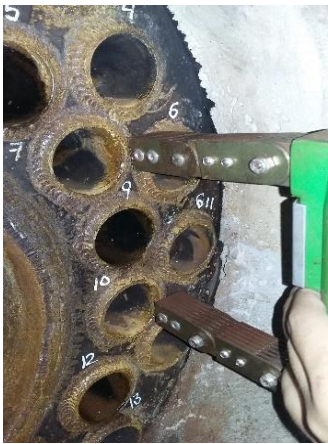
En el anexo A Fig. 13, se presenta el montaje con el que se realizó el método de partículas magnéticas sobre los cordones de soldadura de anclaje de los 28 tubos termoconductores en las placas tubos frontal y posterior. Las soldaduras fueron evaluadas teniendo en cuenta grietas.

Durante la inspección se utilizó luz ultravioleta para visualizar la existencia de indicaciones, con partículas húmedas fluorescentes sobre los cordones de soldadura por corriente alterna y directa, no se evidenció daño alguno sobre la superficie y no presentan discontinuidades de proceso o de servicio que afecte el funcionamiento de la caldera.

<p>Fig. 13. Montaje de partículas magnéticas</p>	<p>Fig. 14: Chimenea o ducto de salida de gases.</p>	<p>Fig. 15: Tuberías, válvulas y manómetro.</p>

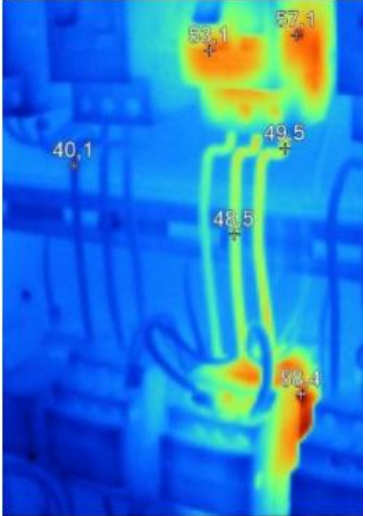
Las soldaduras de anclaje de las tuberías termoconductoras están en buen estado, sin presencia de grietas. En la observación de imágenes térmicas del tablero eléctrico se registró un sobrecalentamiento en el contactor y cables de conexión eléctrica correspondientes al motor del ventilador de inyección de aire a la caldera

<p>Fig. 16: Tablero de control eléctrico.</p>	<p>Fig. 17: Tanque de almacenamiento de agua.</p>	<p>Fig. 18: Indicador de nivel de agua Macdonall</p>

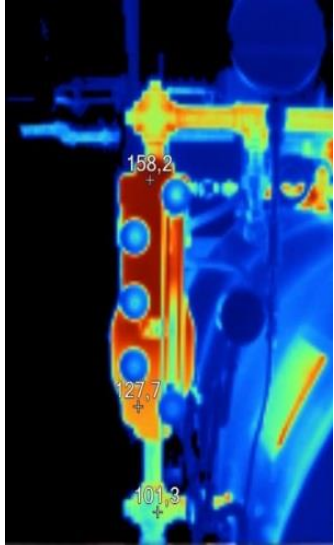
También se observa en el anexo A Fig. 18 que el nivel de agua tubo Pyrex “Macdonall” concentra calor en todo el componente uniformemente sin sobrecalentamientos, alcanzando una temperatura máxima de 160°C. En el tablero de control eléctrico existen algunas zonas con sobrecalentamientos en las conexiones eléctricas y contactores, correspondientes al motor del ventilador de inyección de aire a la caldera, como se observa en el anexo A Fig. 16.
