**IDENTIFICACIÓN, DIAGNÓSTICO Y SOLUCIÓN AL PROBLEMA DE LAS
CONEXIONES ERRADAS EN EL SISTEMA DE ALCANTARILLADO
SEPARADO DEL MUNICIPIO DE GIRÓN**

**UNIVERSIDAD INDUSTRIAL DE SANTANDER
FACULTAD DE CIENCIAS FÍSICO MECÁNICAS
ESCUELA DE INGENIERÍA CIVIL
BUCARAMANGA
2006**

**Trabajo de Grado
en la modalidad de Práctica Empresarial
como requisito para optar el título de Ingeniero Civil**

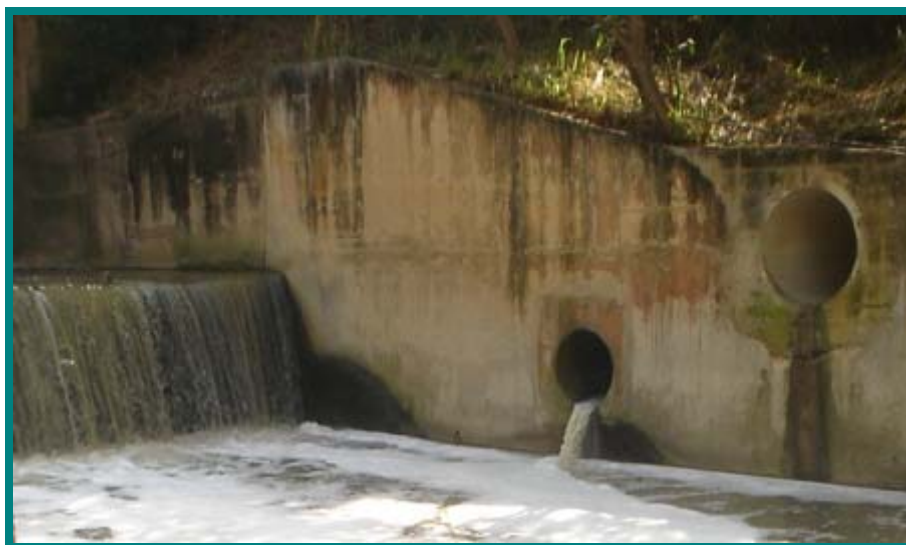
Figura 3. Conexión errada, Zona Industrial sector Quebrada La Iglesia

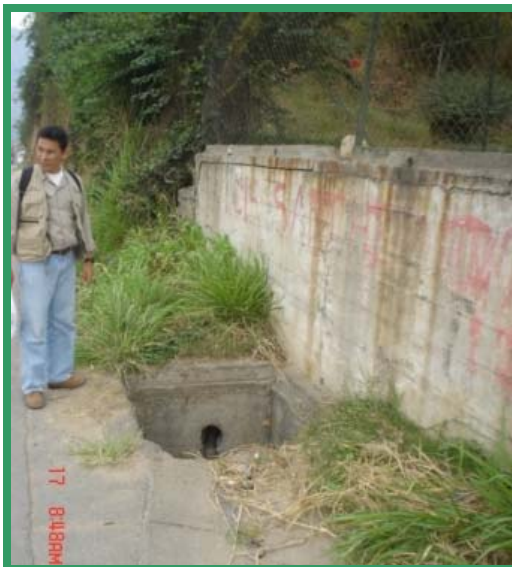
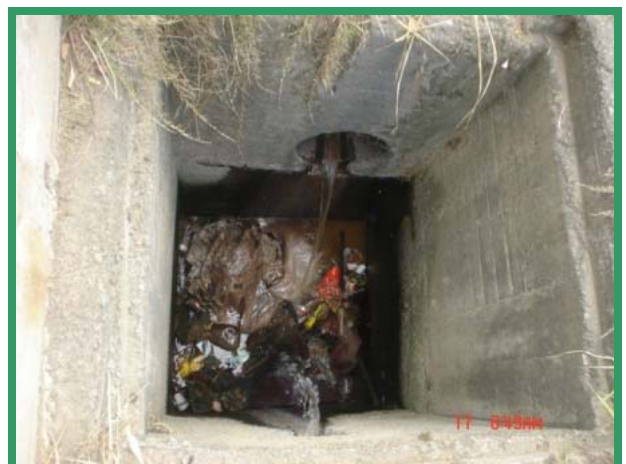
Figura 6. Descarga de las aguas servidas del Hotel San Juan, margen derecha de la vía Bucaramanga-Girón

Se hace necesario por parte de la CDMB estudiar una alternativa de conexión para el Hotel San Juan, SOSERAUTOS y la planta de incubación de *DISTRAVES*.

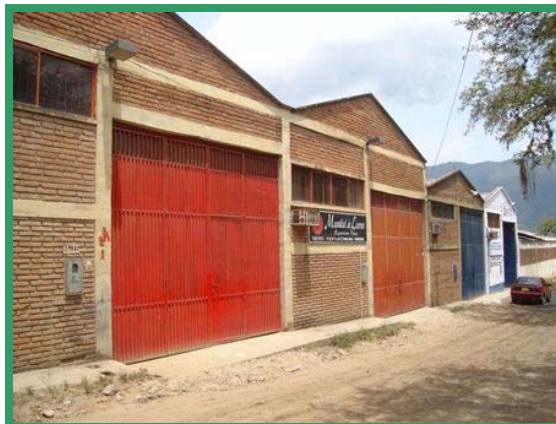
Existen cuatro bodegas, tres de ellas las No 11-15,11-25 y la 11-35 presentan conexión errada del sistema de aguas negras al de lluvias acrecentando el problema del colector de lluvias. Se debe notificar de nuevo a estas bodegas para que efectúen los arreglos pertinentes y adelantar el diseño y la construcción de una manija que recoja las aguas negras desde el *Hotel San Juan*, pasando por *Soserautos* y la Planta de Incubación de *Distraves*.

Figura 8. Bodegas de la calle 57 entre Cras 11 y 12 de la Zona Industrial

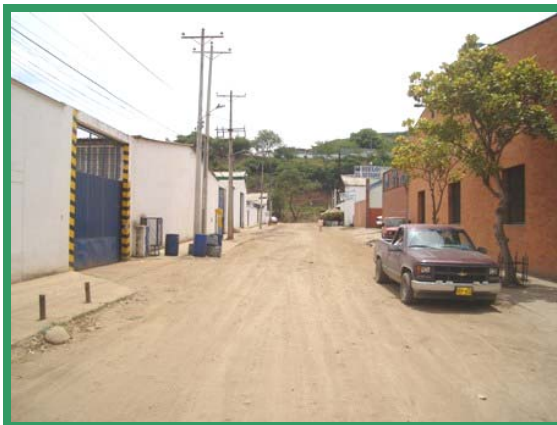
Se detecto que el problema por la cra 12 radica en que la conexión domiciliaria no es la correcta, el sistema intradomiciliario de aguas lluvias está conectado al sistema de aguas negras y el sistema de interno de aguas negras al colector de aguas lluvias de la cra 12. Por la cra 13 las conexiones domiciliarias fueron ejecutadas adecuadamente. Se hizo la notificación respectiva sin que hasta la fecha se hallan hecho los arreglos concernientes, pues el administrador solicita la inspección con el circuito cerrado de TV para establecer el lugar de las domiciliarias en la cra 12.

Figura 9. Vista de la cra 12

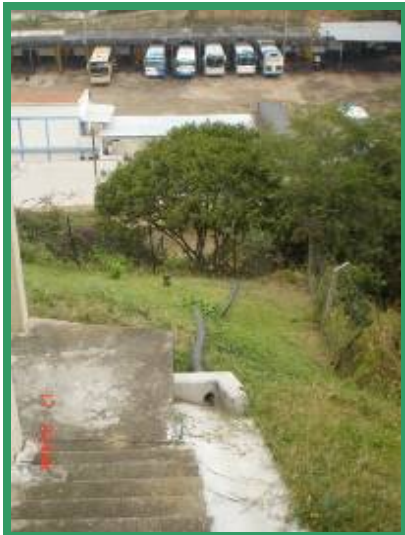
Figura 21. Drenaje de aguas lluvias Hotel San Juan

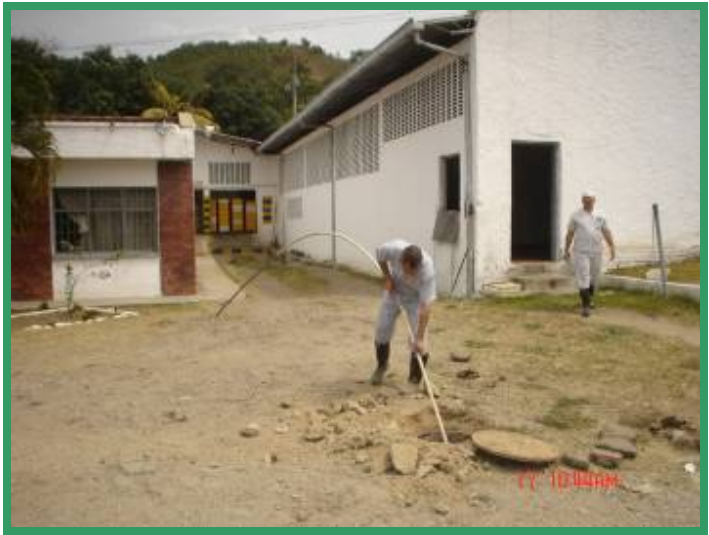
En visita a la planta de incubación *Distraves* se determino que el predio posee un sistema intradomiciliario combinado. Las aguas lluvias y negras llegan a una caja de inspección ubicada en la entrada de la planta. Estas son descargadas por medio de un tubo de gres de 14" que atraviesa la vía y se une a un pozo que forma parte del alcantarillado sanitario de la cra 14. Hicieron la identificación de las redes internas y en este momento están realizando la separación de los sistemas de aguas lluvias y negras.

Figura 22. Localización de caja de inspección a la entrada de Distraves

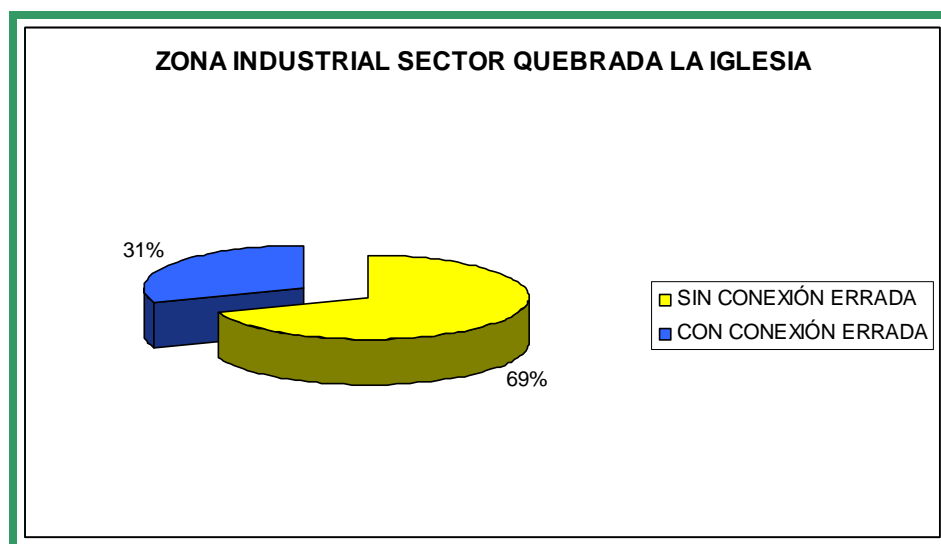
Figura 23. Diagnóstico de las conexiones erradas en la Zona Industrial, Agosto de 2006

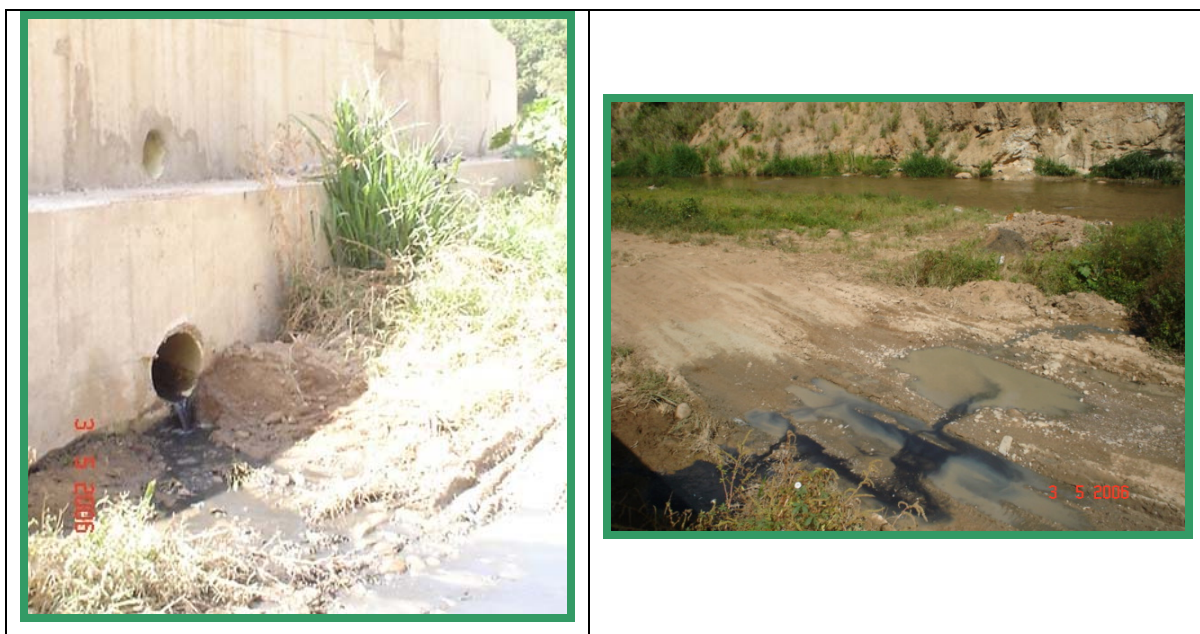
Se identificaron las entregas del alcantarillado pluvial al río de Oro, encontrando un alto de grado de contaminación. Los sistemas de alcantarillado de la urbanización tienen pendientes muy bajas y debido a la inundación ocurrida el año anterior, había mucho sedimento en los colectores de aguas lluvias. Por esto, se hizo necesario el lavado por medio del equipo VACTOR antes de dar inicio a la etapa de diagnóstico.

Figura 25. Descarga alcantarillado pluvial, conexión errada

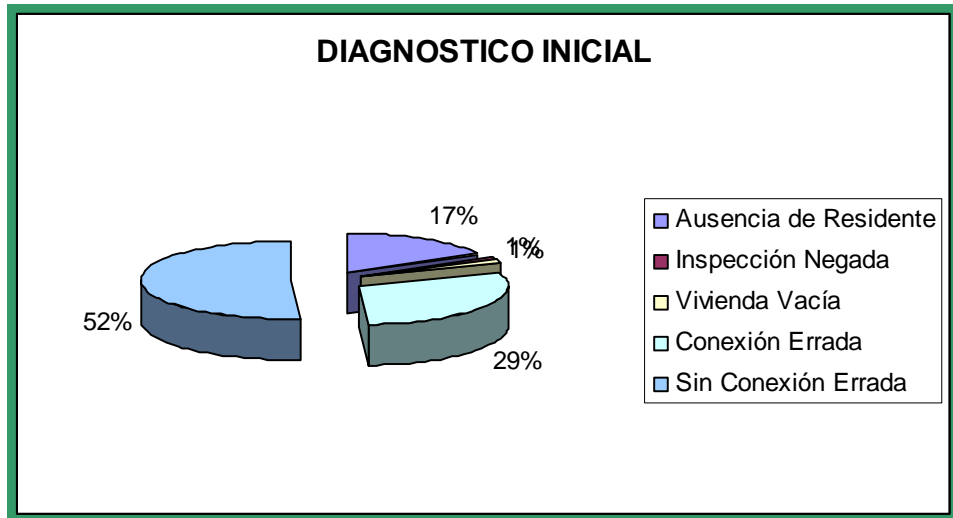
Figura 26. Estado inicial El Gallineral

Como se puede apreciar hay una gran cantidad de conexiones erradas de aguas negras a aguas lluvias, causadas generalmente por reformas hechas en el patio y en la cocina. No se apreciaron conexiones erradas de aguas lluvias a negras.

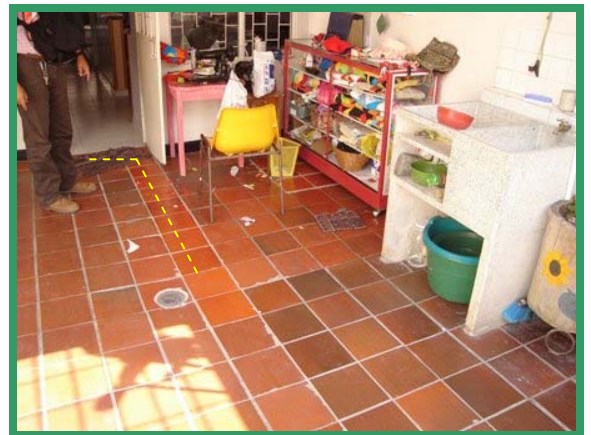
Figura 28. Arreglo de la conexión errada

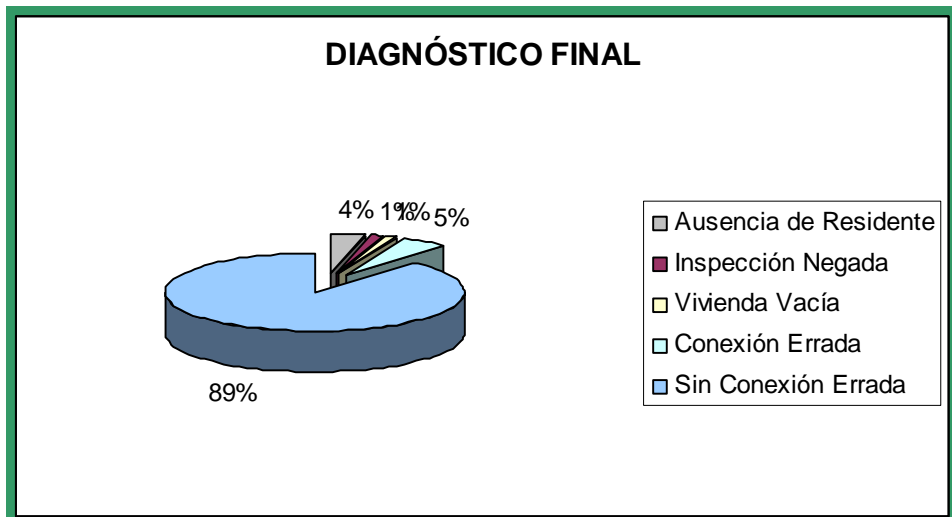
Figura 29. Estado final El Gallineral

El resultado del seguimiento fue exitoso, pues se logró reducir el porcentaje de conexiones erradas en un 23%. Sumado a esto, se logró informar y concientizar a la gente del sector sobre la importancia ambiental de tener unas conexiones intradomiciliarias correctas. Muy seguramente en el futuro en el momento de realizar alguna reforma en la casa, se tendrá en cuenta este aspecto.

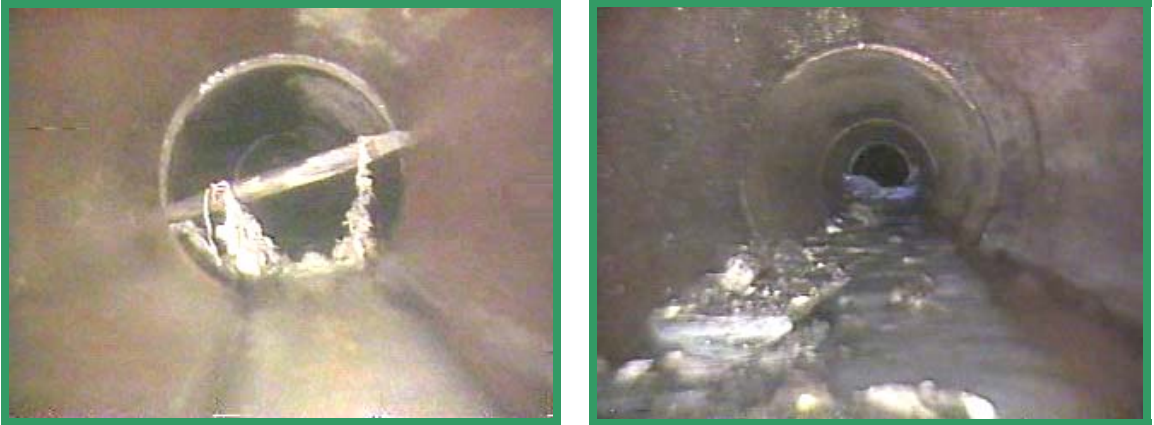
Las fallas operacionales son aquellas relacionadas con la pérdida de la capacidad en la conducción de los flujos, establecida en el diseño de las tuberías, debida al aumento de los caudales transportados generados por incrementos de conexiones erradas, por infiltraciones o por obstrucciones.

Figura 30. Fallas Operacionales

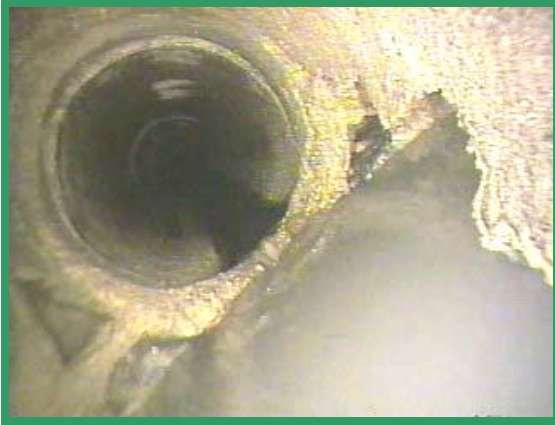
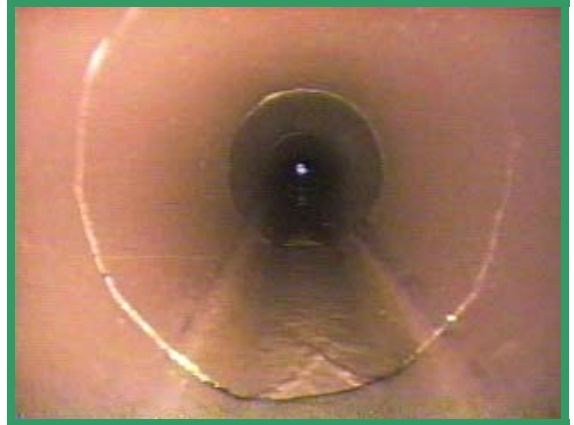
Este tipo de fallas está directamente relacionado con inconvenientes en el sistema estructural de las tuberías debido a deficiencias en el diseño o en la construcción de las cimentaciones, al aumento de las cargas actuantes, a irregularidades internas en las paredes de la tubería, a fisuramientos y roturas. Las fallas estructurales que se presentan con mayor frecuencia son:

Figura 31. Fallas Estructurales
