**ANÁLISIS DEL FENÓMENO DE CORROSIÓN PASIVA EN UNA PLANTA DE  
TRATAMIENTO DE GAS CON ALTO CONTENIDO DE CO<sub>2</sub>, HUMEDAD Y  
CLORUROS-ENFASIS EN INGENIRIA DE GAS Y PROCESOS**

**TRABAJO DE GRADO PARA OPTAR EL TÍTULO DE MAGISTER EN  
INGENIERÍA DE PETRÓLEO Y GAS**

## 2.4 PLANTA DE GAS DEL CAMPO ORIPAYA:

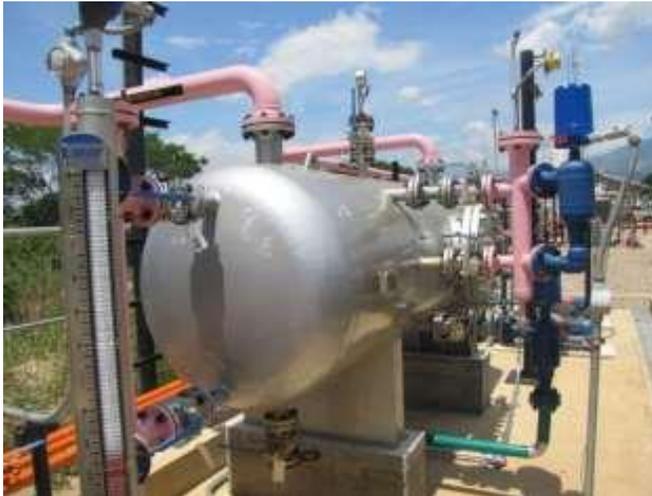
**3.2.1 Resultados Inspección Visual:** Durante la inspección visual realizada a la superficie externa de los equipos estáticos y líneas de proceso no se evidenciaron indicaciones de corrosión por picado, deformaciones o grietas o daños mecánicos, a excepción de una entalla en el tambor KOD. Ver Ilustración 15 y 16, donde se puede apreciar un leve picado en la superficie externa junto al entallado mecánico, el diagrama realizado a mano alzada en la superficie externa de la tapa del costado derecho fue realizada para indicar los puntos específicos de la medición realizada por el método de “Scan A” debido a que en esa zona se encontró un picado exterior leve.

**Ilustración 14. Tambor KOD; entalla mecánica ubicada en posición horaria 6.**

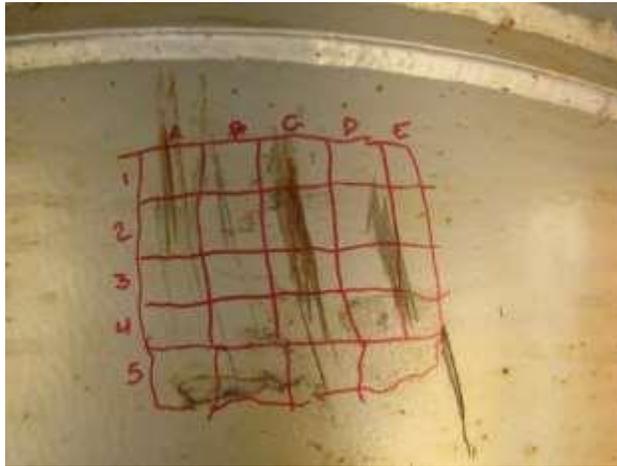
**Ilustración 15. Vista frontal del costado derecho del KOD.**

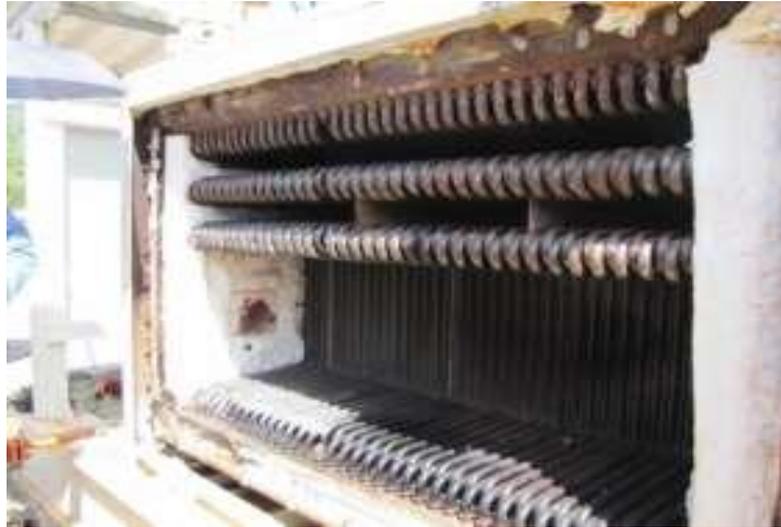
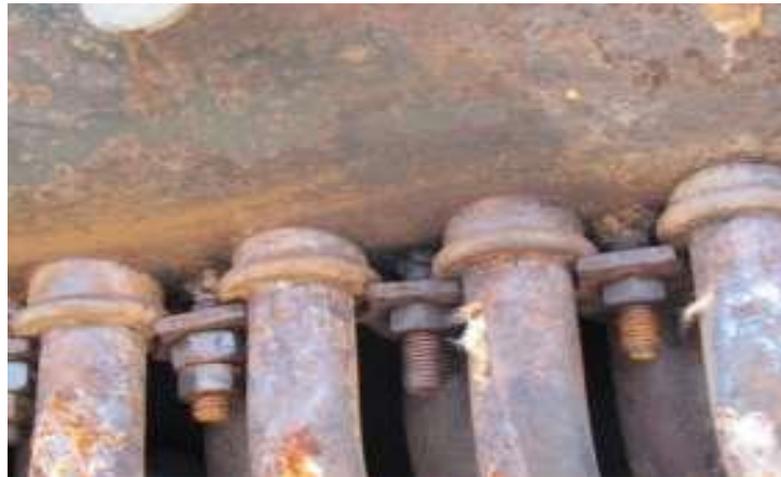
**Ilustración 16. Rehervidor de aminas después del proceso de limpieza mecánica.**

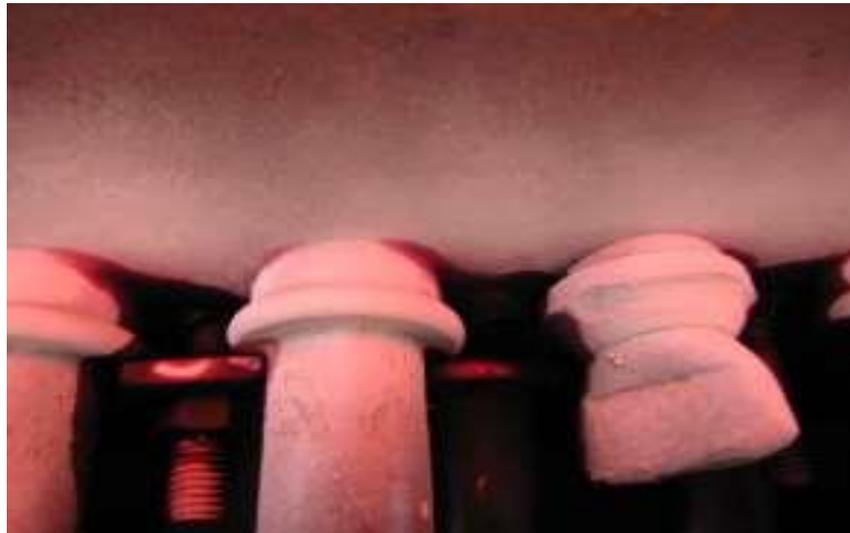
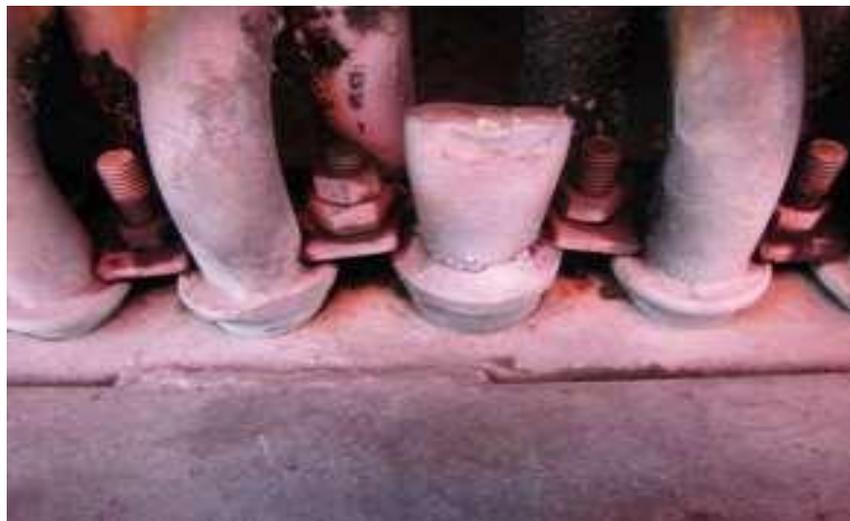
**3.2.2 Resultados Líquidos Penetrantes:** En la ilustración 17 se presenta el estado de la superficie externa de la tubería del rehervidor de amina, en términos generales no se evidenció pérdida de material por fenómenos de corrosión sobre la superficie externa de la tubería. En la zona de unión de la tubería con el cabeza superior e inferior no se aprecian grietas a simple vista. En el sistema de sujeción de la tubería a los cabezales se evidenció algunas tuercas sueltas. Una vez realizado la inspección por líquidos penetrantes en la zona de unión de la tubería con los cabezales no se evidenció claramente la presencia de indicaciones tipo grietas en dicha zona. Ver ilustración 18.

**Ilustración 17. Tubería del rehervidor de amina después de realizar tintas penetrantes.**

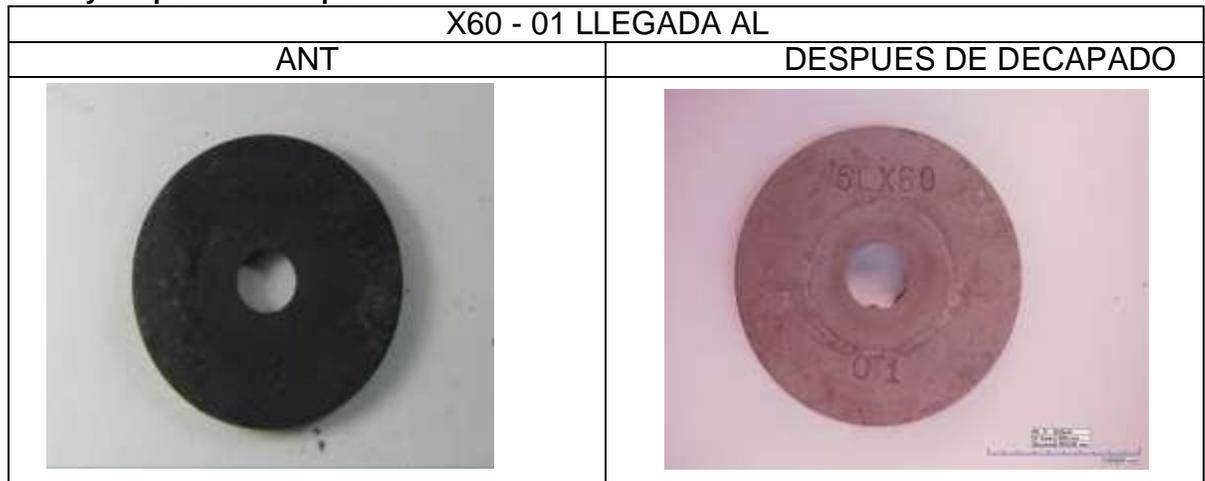
En el cupón de la línea de llegada al calentador proveniente desde el pozo, se evidenció una capa superficial de color negro en áreas aleatorias de la superficie expuesta del cupón tal y como se evidencia en la ilustración 18, que puede estar relacionada con presencia de sulfuro de hierro (FeS) de acuerdo con los espectros obtenidos en el análisis de SEM-EDX. Ver Anexo A.

**Ilustración 18. Condición superficial del cupón de la facilidad a la llegada al calentador, antes y después de decapado.**

De acuerdo con los resultados de velocidad de corrosión por gravimetría, se refleja una condición de agresividad de fluido baja, sin embargo, es probable que la posición de los cupones principalmente los que están antes del Scrubber, no estén evaluando la condición más crítica, puesto que el fluido aguas arriba del Scrubber viene con un contenido alto de agua de acuerdo con la condición operativa de la planta donde se reportan entre 8 y 12 barriles de agua por día.

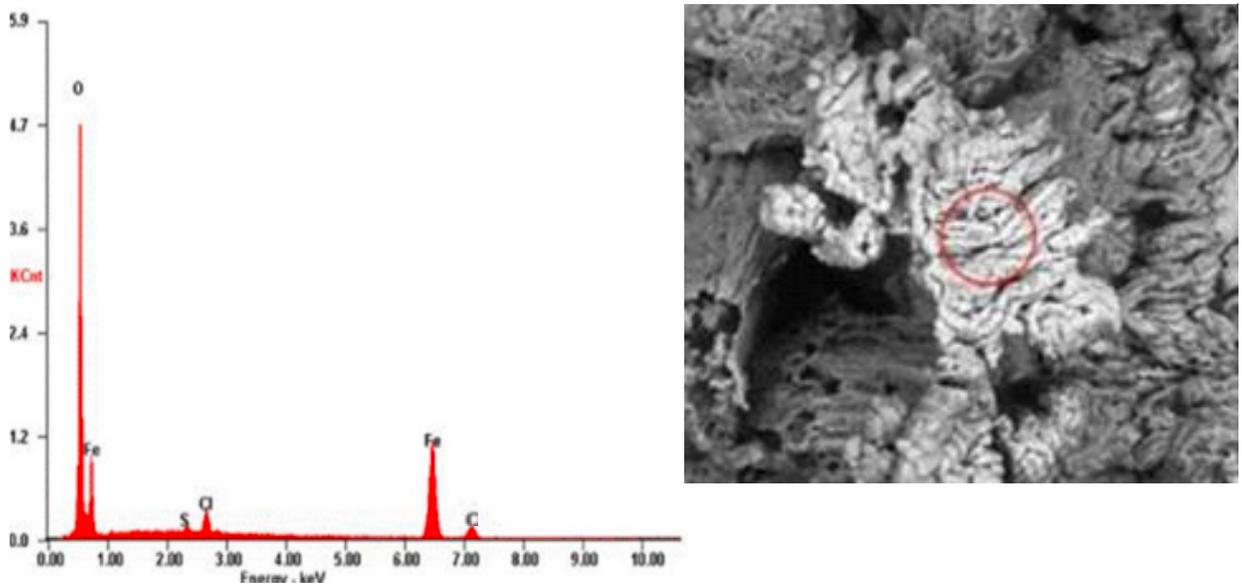
**Ilustración 19. Espectro de energía dispersiva obtenido del análisis de los productos de corrosión (cráteres).**

*Fuente: Tomado de resultados SEM-EDS. Composición metalográfica mostrada a partir del espectro de energía dispersa donde se evidencia la presencia de carburo de hierro.*

La presencia de cloruros,  $\text{CO}_2$  y  $\text{H}_2\text{S}$  incrementa la acidez de la muestra de modo que el pH alcanzó valores lo suficientemente ácido ( $\text{pH}=3$ ) como para que los oxihidróxidos de hierro se transformarán en un precipitado negro característico del sulfuro de hierro, lo que se comprobó mediante las determinaciones de SEM - EDS.

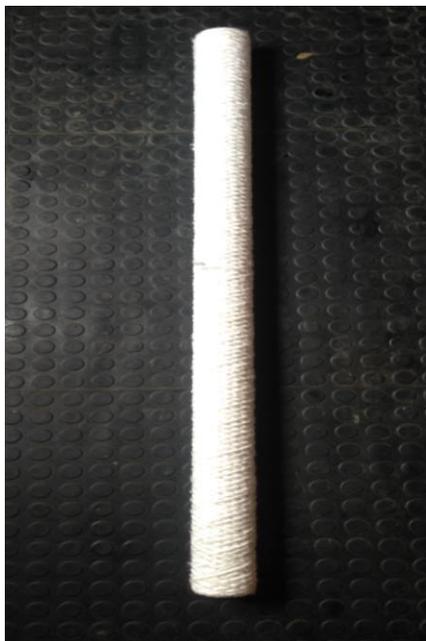
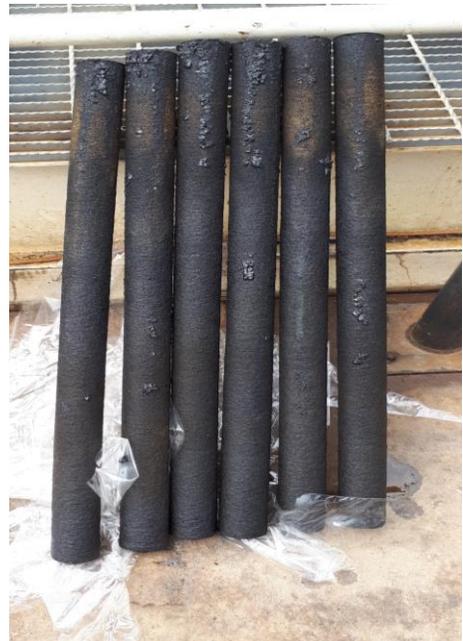
**Ilustración 20. Filtro de microelementos antes y después de usados respectivamente.**

*Fuente: El Autor. Ilustración tomada en la planta, evidencia de presencia de carboncillo de la formación aguardiente.*

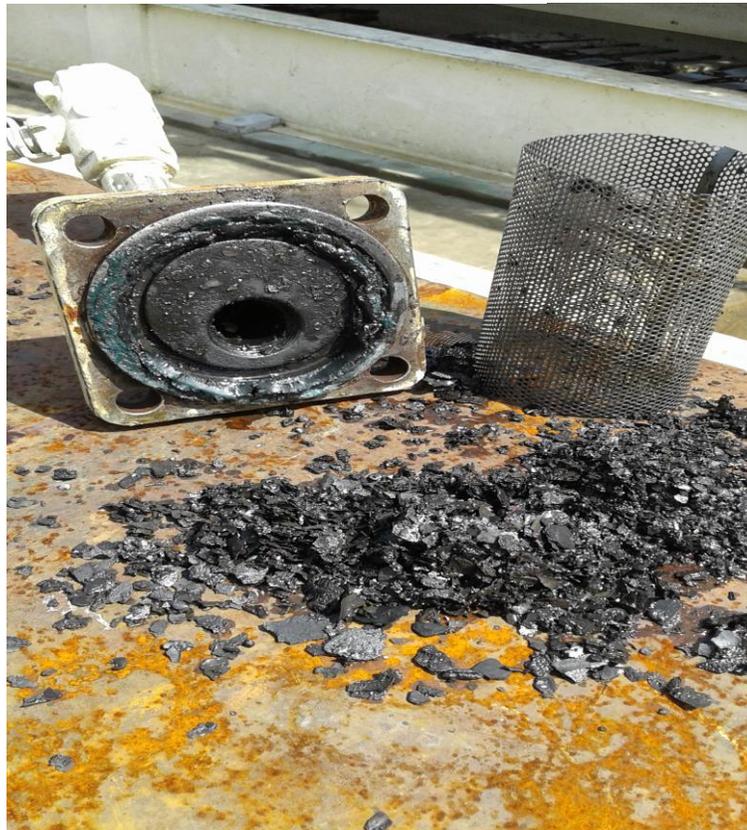
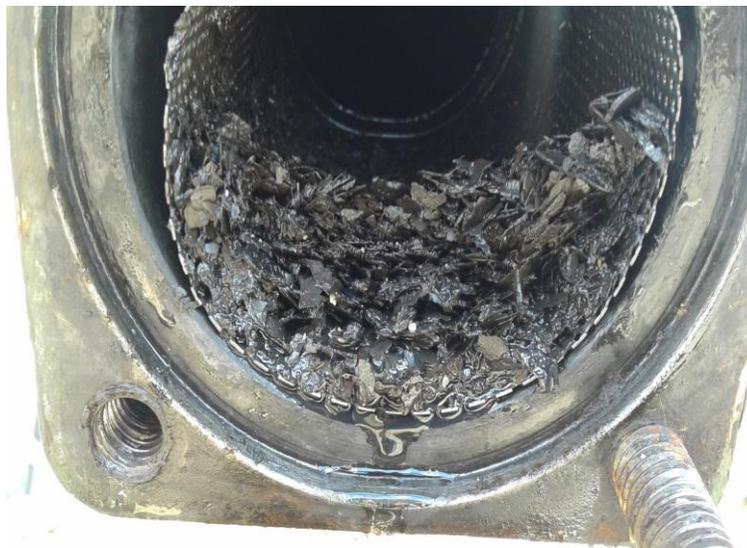
**Ilustración 21. Filtro a la entrada del patín de amina.**

*Fuente: El autor. Evidencia de aporte de carboncillo de la formación "Aguardiente".*
