PATOLOGIAS DE LA CONSTRUCCION EN LAS COMUNAS NOR-ORIENTALES
DEL MUNICIPIO DE FLORIDABLANCA.

UNIVERSIDAD INDUSTRIAL DE SANTANDER
FACULTAD DE INGENIERIAS FISICOMECANICAS
ESCUELA DE INGENIERIA CIVIL
BUCARAMANGA

2011

PROYECTO DE GRADO PRESENTADO COMO REQUISITO PARCIAL PARA
OPTAR AL TITULO DE INGENIERO CIVIL

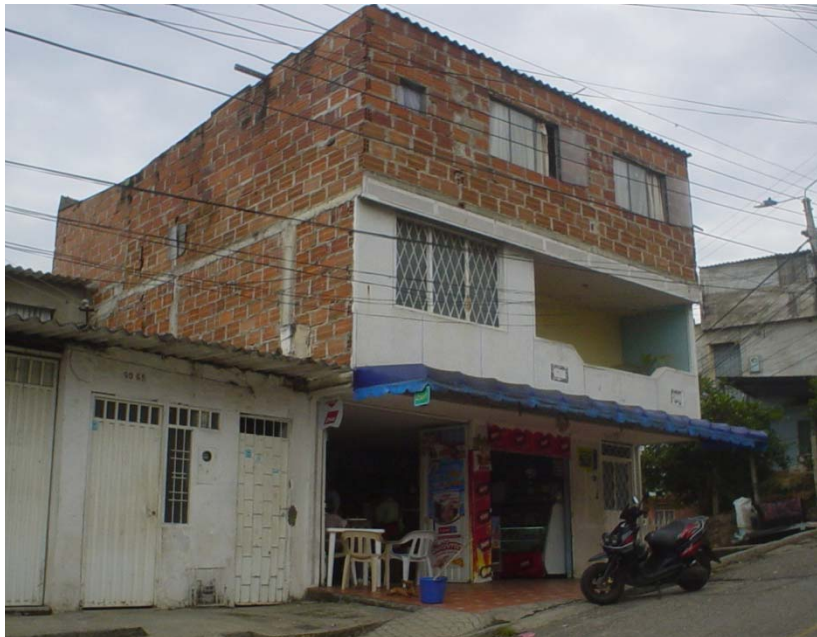
La no continuidad de sistemas constructivos en toda la estructura fue detectada en nuestras labores de campo, es práctica generalizada que el nivel superior de las viviendas de dos, tres y hasta cuatro pisos no posea continuidad en el sistema estructural que los compacte estructuralmente y que garanticen un proceso eficaz de transmisión de cargas de la edificación, al suelo, ver figura 4.1, en estos niveles se suele construir colocando simplemente una pila de ladrillos en las que no hay continuidad de las vigas, columnas o cualquier sistema estructural que se halla diseñado en los niveles inferiores, técnicamente la estructura no se comportara como un edificio, como un todo, en un evento sísmico esta estructura será susceptible de falla y su comportamiento estructural no es el ideal, pues estos niveles no acoplados a la estructura general, crearan serios problemas a toda la vivienda, estos niveles superiores pasaran a ser grandes masas adicionales que las estructuras deberá soportar y para lo cual el edificio no fue diseñado.

Figura 4-1 Ejemplo de la no continuidad del sistema estructural

Cualquiera de las anteriores situaciones desde el punto de vista estructural son irregulares y pueden causar daño en la totalidad de la edificación, en caso de un evento sísmico fuerte la falla parcial o total de estos pisos superiores sin duda será de gran peligro para quienes habitan allí y para las edificaciones vecinas.

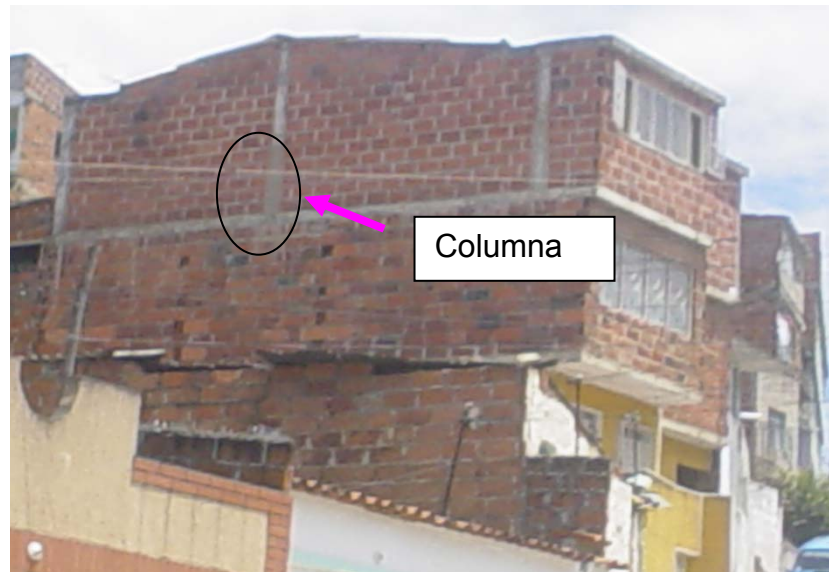
Esta situación se hace más grave cuando no solo uno, sino hasta dos pisos superiores presentan la misma patología, y como anécdota se dio el caso contrario al citado, en el cual los pisos superiores están estructuralmente mejor elaborados y sus sistemas estructurales no tienen continuidad en los pisos inferiores y cimientos, situación que parece inaudita pero que se da en la realidad ver figura 4.2.

Figura 4-2 Pisos inferiores sin amarre estructural.

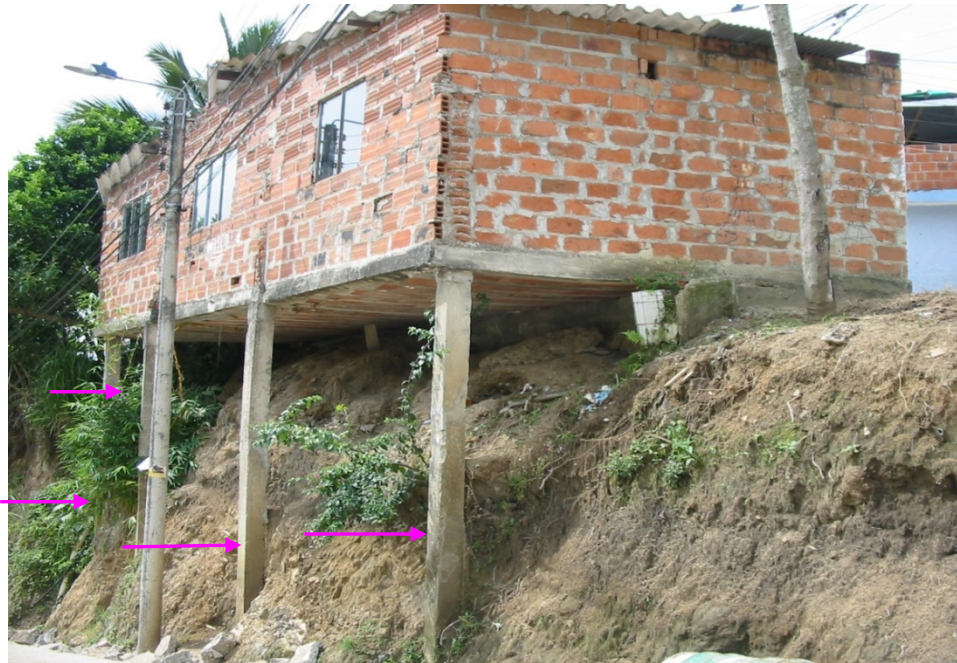
Esta patología es común cuando se construye a ambos lados de la divisoria de aguas o sobre el borde de una meseta o escarpa. Si a una vivienda construida con esta deficiencia (cimientos en zancos) le sumamos que su parte estructural es deficiente, ya sea por no poseer un sistema estructural que la soporte en sus diferentes niveles, la situación del peligro por sus cimientos en zancos no sería el único riesgo al cual se expone esta vivienda sino sería uno más que se suma.

Figura 4-3 Cimentación en Zancos.

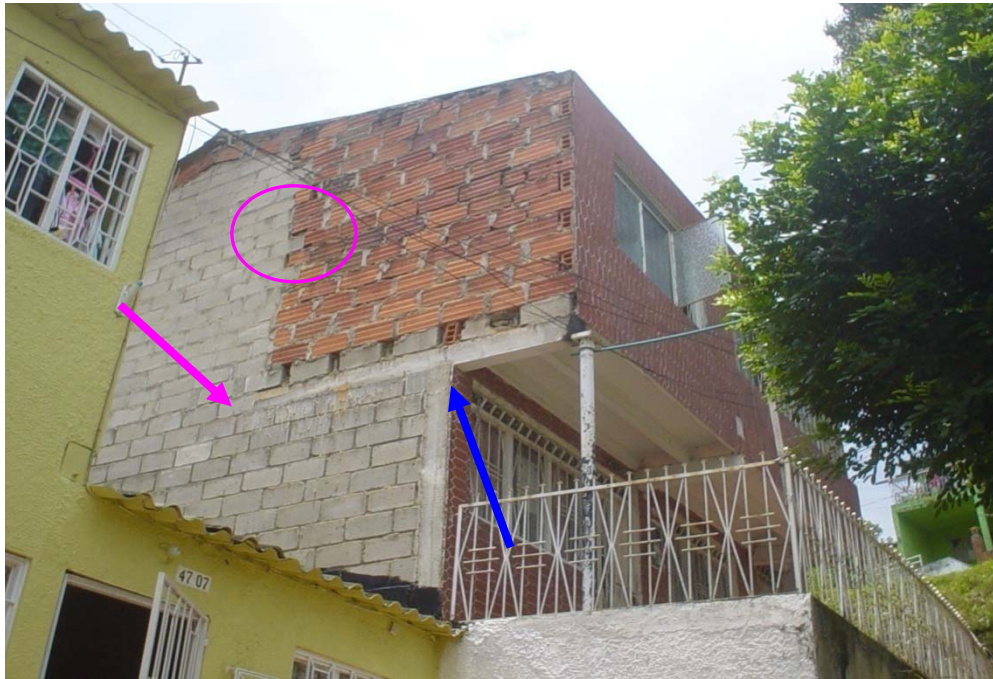
En la figura 4.4 podemos ver una clara ilustración de esta patología, en ella se ve como la viga que sostiene el voladizo del segundo nivel(ver flecha azul) entra en la estructura de la vivienda como si hiciera parte del sistema estructural de la misma, pero es cortada a mitad de muro (ver flecha roja) y sobre ella se descargan un muro completo de mampostería haciendo las veces de contrapeso; nótese que en este ejemplo en particular el propietario de la vivienda instala un tubo en forma de columna como apoyo en la parte extrema del voladizo, para reforzar este falso equilibrio estático, también se nota doble tipo de mampostería en el muro (ver circulo) y una mala disposición de los ladrillos en el mismo, elementos también negativos en la construcción y que trataremos más adelante, en este caso el propietario de la vivienda no solo construyo el voladizo sino que también desplazo su fachada induciendo en el sistema viga-columna efectos de volcamiento.

Figura 4-4 Ejemplo de voladizo sin amarre

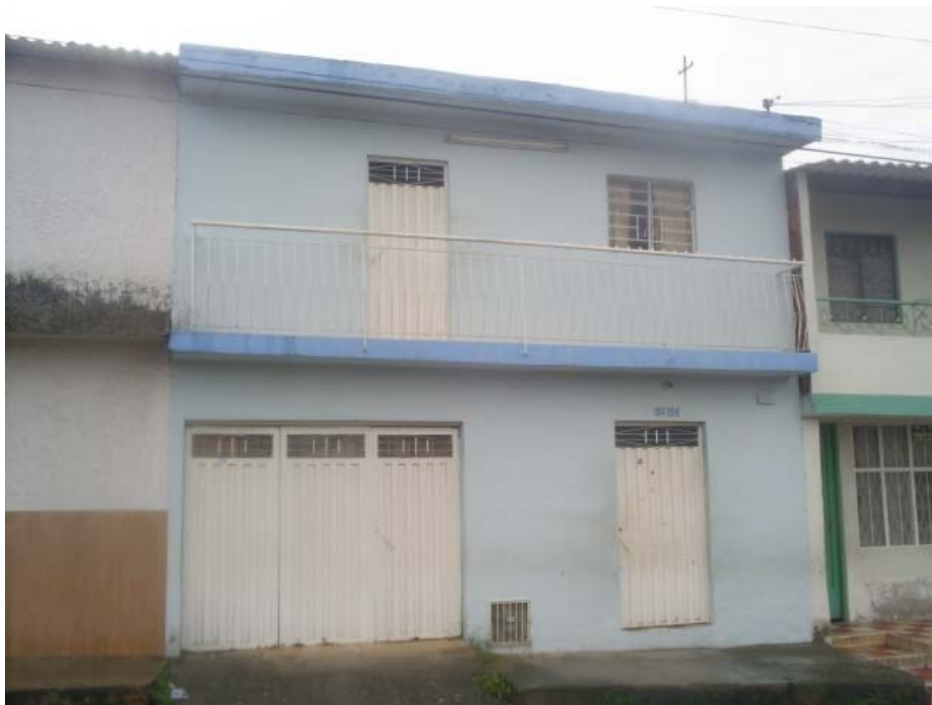
Figura 4-5 Voladizo sin carga W de fachada, solo el balcón.

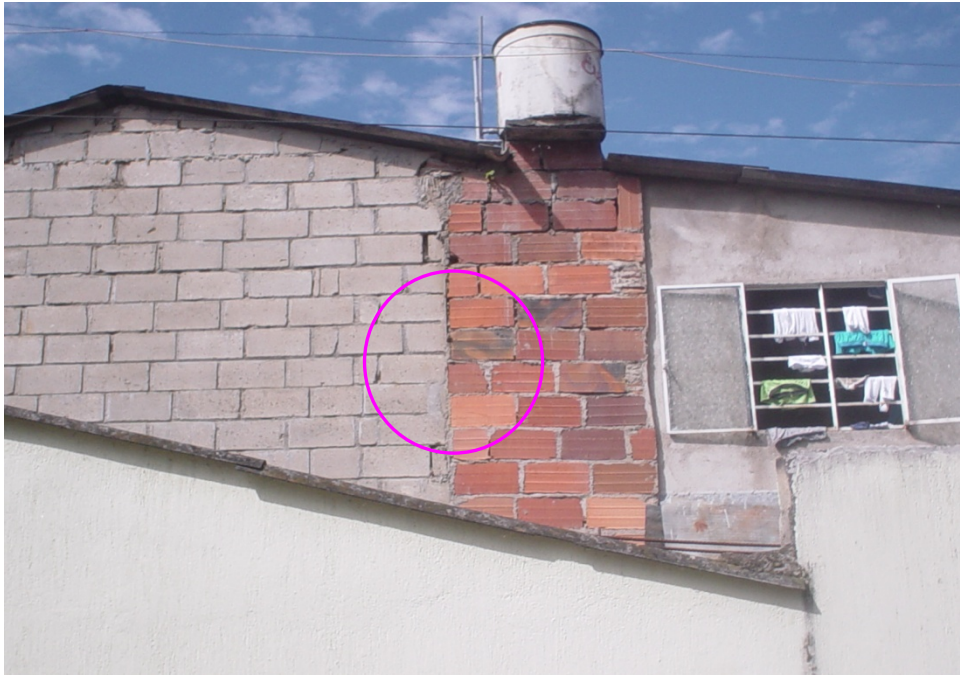
En la figura 4.6 se observa el uso de dos tipos de ladrillos en un mismo muro, por una parte el H-15, color naranja, y por otro lado el ladrillo de concreto, color gris, además se ven claros vacíos en varia zonas de unión de los ladrillos e irregularidad en el orden de las hiladas del muro, estos deben ir traslapados entre sí, la foto 4.7 presenta un problema igual de 2 tipos de bloques en un mismo muro, sin columnas de confinamiento.

Figura 4-6 Dos tipos de mampostería, en un mismo muro.

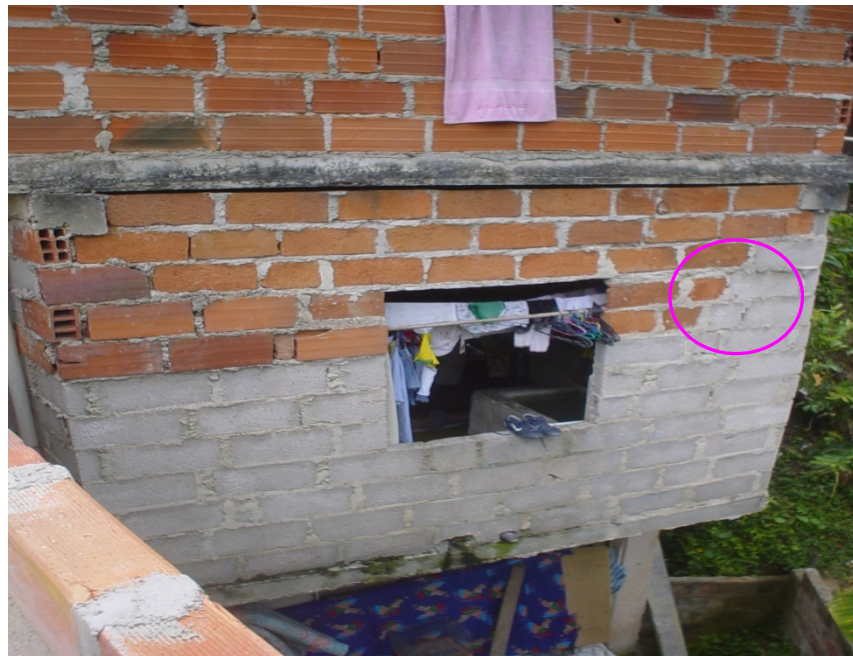
Figura 4-7 Nótese el pegue entre ladrillos y el no confinamiento.

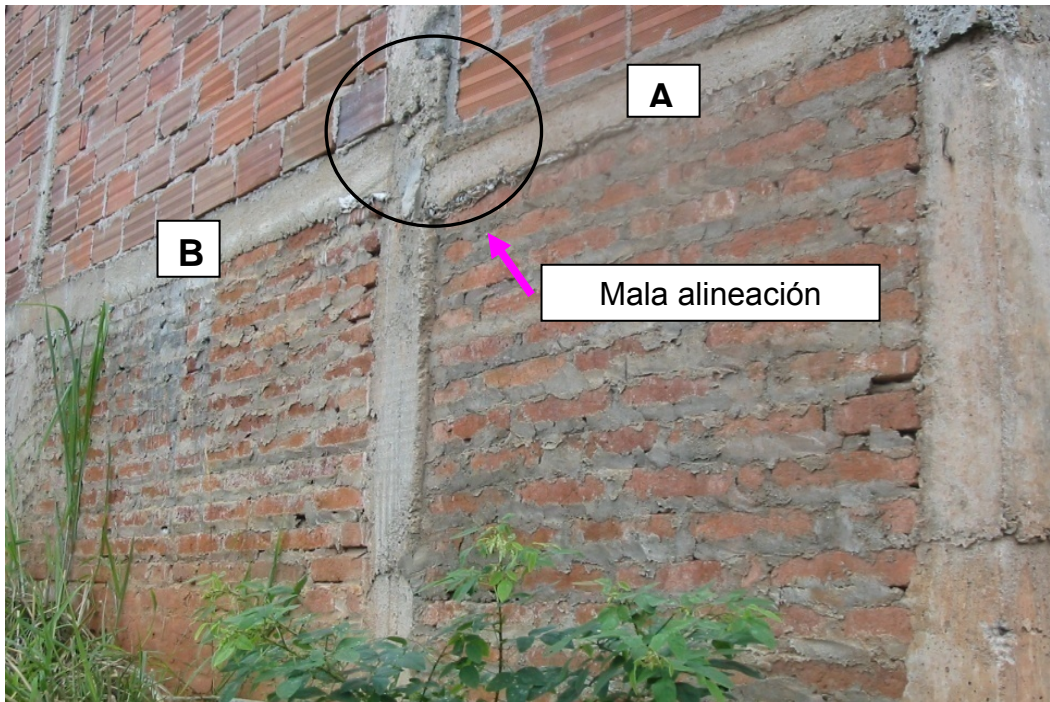
Figura 4-8 Mal alineación entre las vigas.

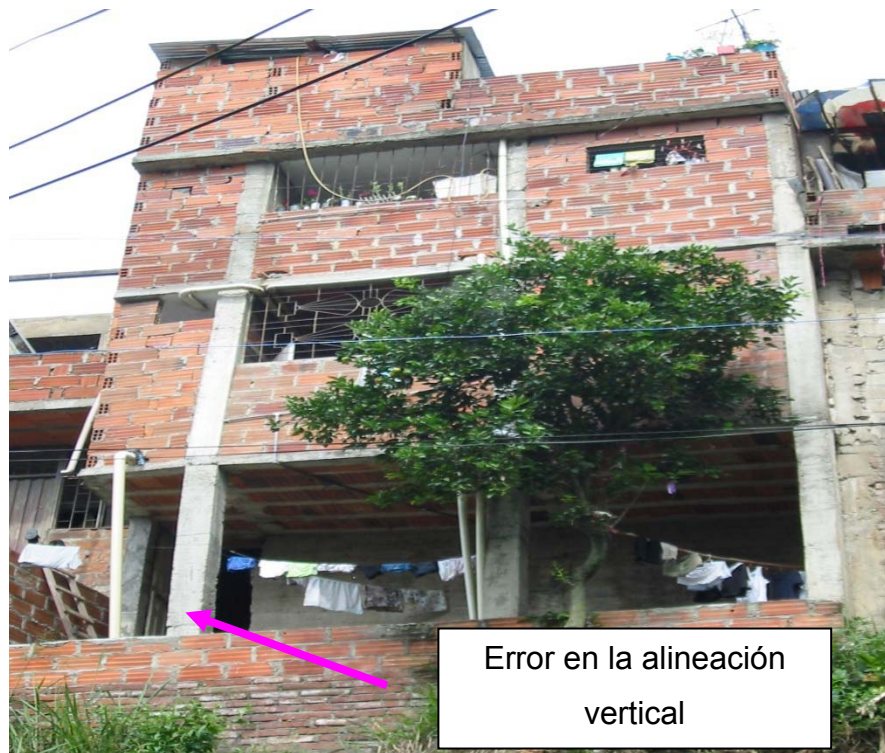
Otro ejemplo que ilustra esta patología se ve en la figura 4.9 donde podemos observar en la parte inferior-izquierda de la misma (primer nivel de la vivienda), como la columna 1 presenta una inclinación, lo cual por supuesto hace que entre las dos columnas contiguas halla una excentricidad, que se hace más notoria entre mas se aleje la columna del nodo, este caso en particular es bien critico pues se trata de una columna perteneciente al primer nivel de la estructura y la

masa que hay en los pisos superiores es bastante considerable contribuyendo de manera negativa a aumentar los esfuerzos en dicho nodo; el escenario más crítico de esta situación sucedería si la columna fallara, haciendo por supuesto que falle toda la edificación.

Figura 4-9 Mala alineación de columna.

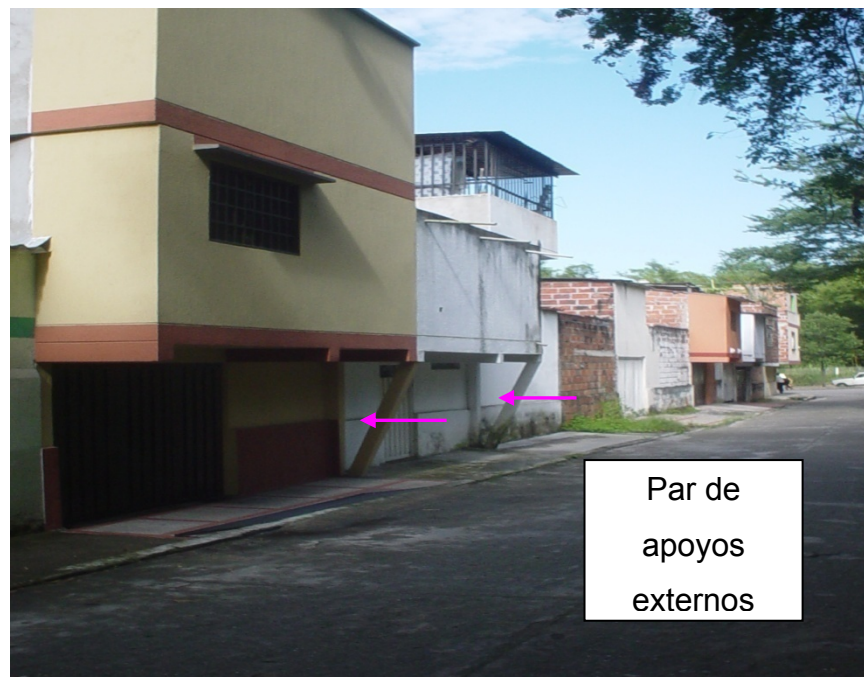
ingeniero diseñador en el diseño, esta patología como la muestra la figura 4.10 y 4.11 no es muy común en la zona de investigación, es más común que el apoyo externo del voladizo sea una columna metálica, que no invade físicamente la visual y el espacio público, como lo muestra la figura 4.12 esta patología no es muy frecuente en la zona de estudio, pero se dio en varios casos y debido a esto se menciona.

Figura 4-10 Ver par de apoyos externos.

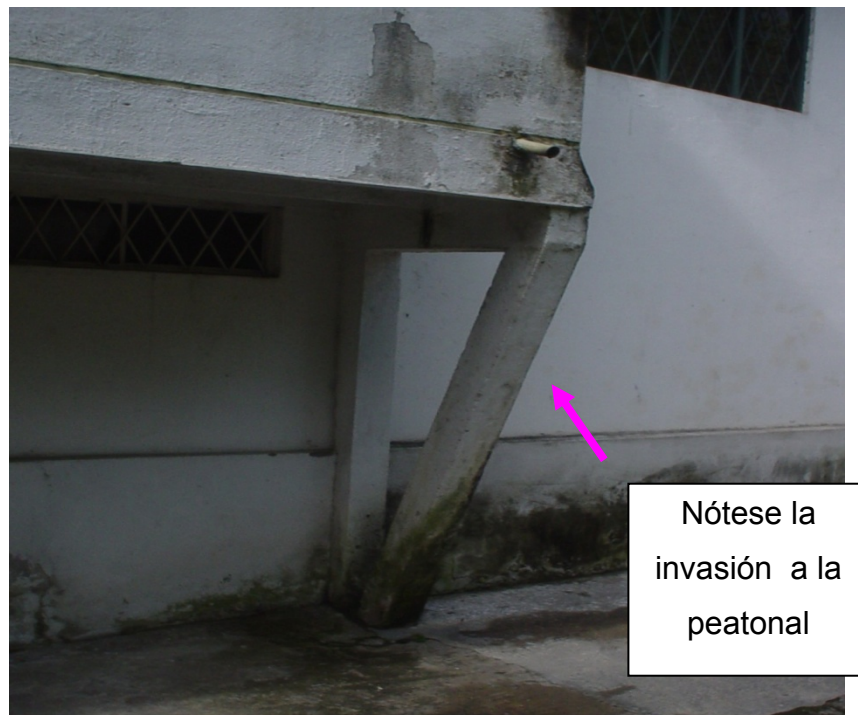
Esta patología sucede por el exceso de carga sobre el elemento en voladizo, no afecta la parte estructural de la vivienda, acá el problema pasa por la normatividad acerca el espacio público, aunque este error en una estructura permite suponer inexperiencia por parte del maestro de construcción.

Nótese la
invasión a la
peatonal

Figura 4-11 Ver dimensión de la columna.

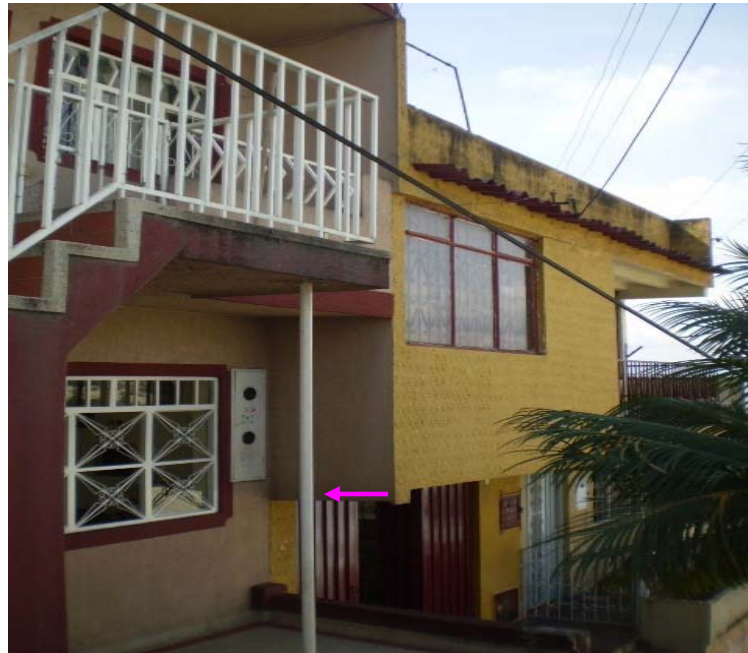
Figura 4-12 Ver apoyo externo metálico.

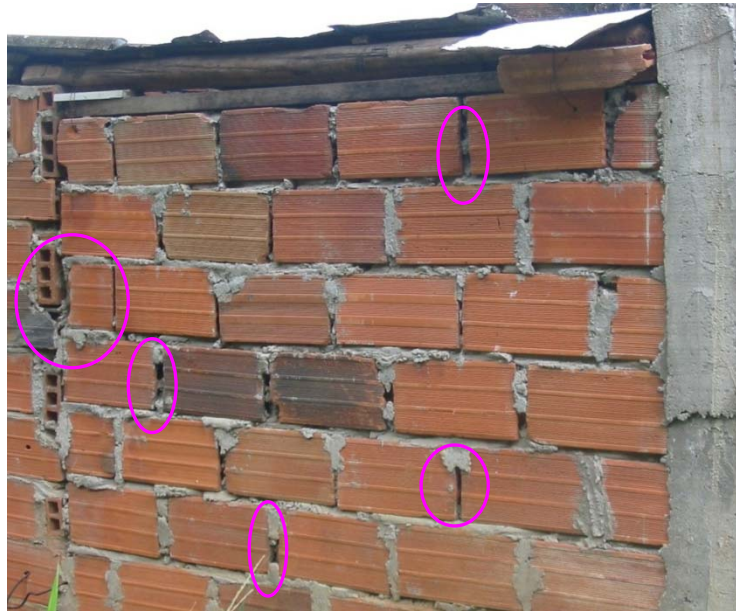
En esta patología se falla tanto por defecto como por exceso, según la NSR 98 la medida justa está entre 0,7 y 1,3 centímetros de mortero de manera uniforme sobre toda la cara a unir del ladrillo y ladrillos dispuestos hilada tras hilada en traslazo permanente, esta patología se suele “camuflar” pues en la gran mayoría de los casos las paredes están pañetadas, frisadas o pintadas y no permiten ver a simple vista el fenómeno.

Figura 4-13 Nótese el exceso de vacíos.

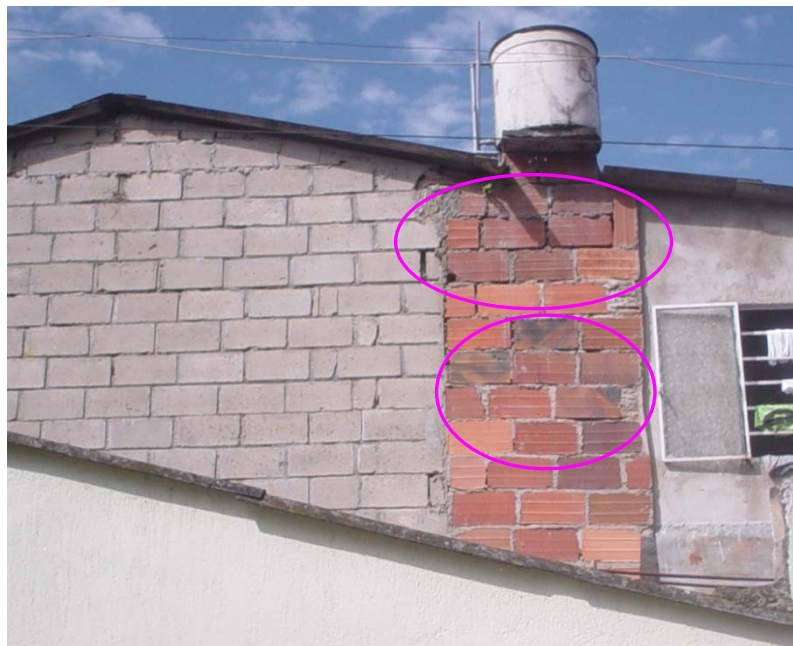
Si a la ausencia de mortero de pega le agregamos una mala distribución de los ladrillos o bloques en la pared y dos o tres tipos de ladrillos acoplados de forma asimétrica, este muro no se comportaran homogéneamente y estará descompensado y ante un caso de movimiento sísmico será propenso a fallar, las figuras 4.13 y 4.14 muestran ejemplos claros de lo anterior; ya que en ellas se puede observar la asimetría en las hiladas de los bloques, la figura 4.13 muestra una gran cantidad de vacíos o claros y la figura 4.14 muestra en la parte de los ladrillos H-10 (color naranja) una incorrecta colocación de los bloques y varios claros, esta zona estará propensa a la falla y afectara al resto del muro, como agravante se debe tener en cuenta que esta franja naranja sostiene el peso del tanque de agua, en este muro también se tiene dos tipos de bloques lo cual ya se vio que afecta de forma directa la rigidez del muro.

Figura 4-14 Vea la mala distribución del ladrillo H-10 en el muro.

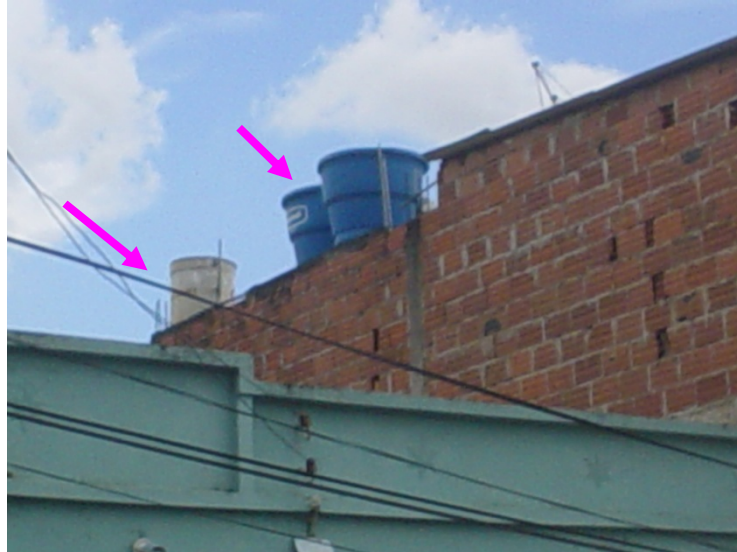
Figura 4-15 Tanques en parte superior de la vivienda.

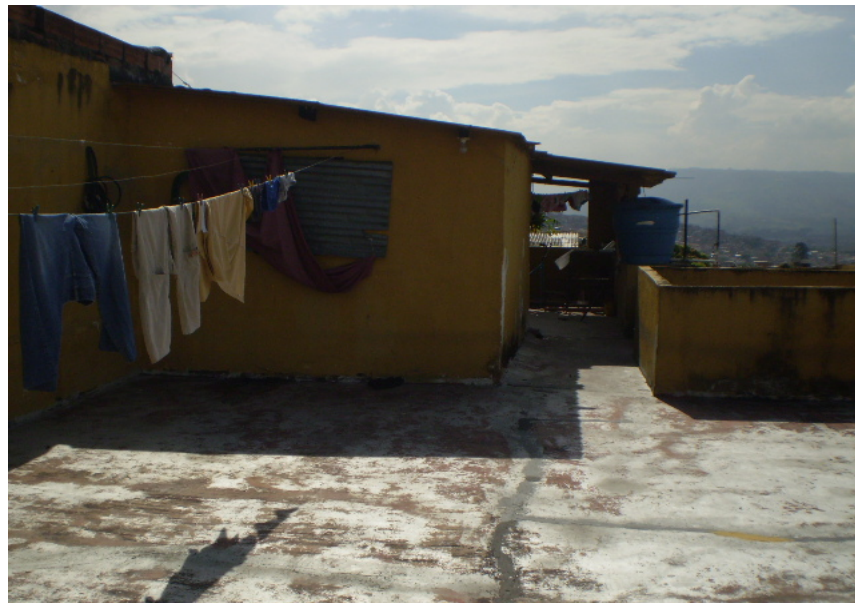
Figura 4-16 Ver elemento de gran peso en terraza.

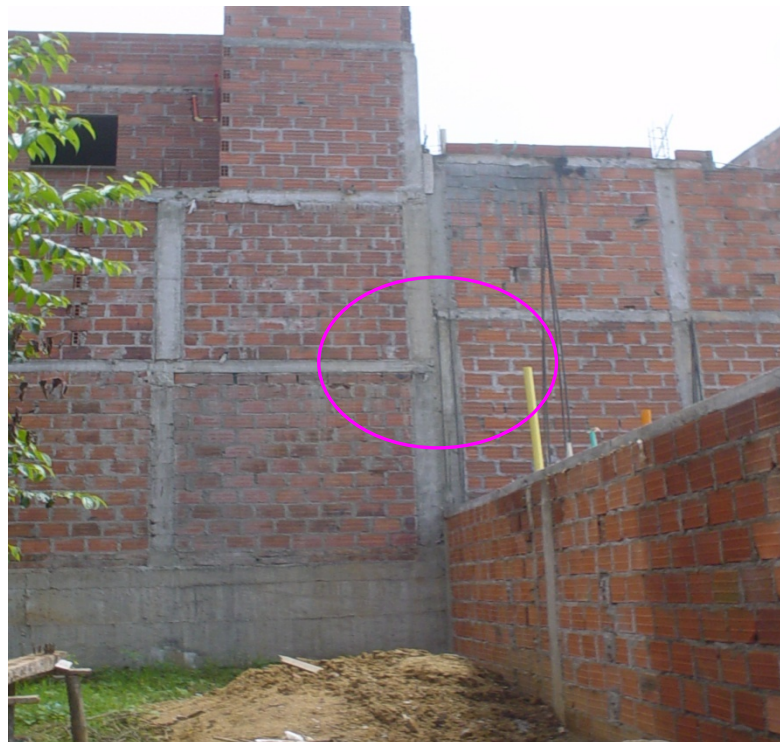
Figura 4-17 Ver delta de altura entre losas vecinas.

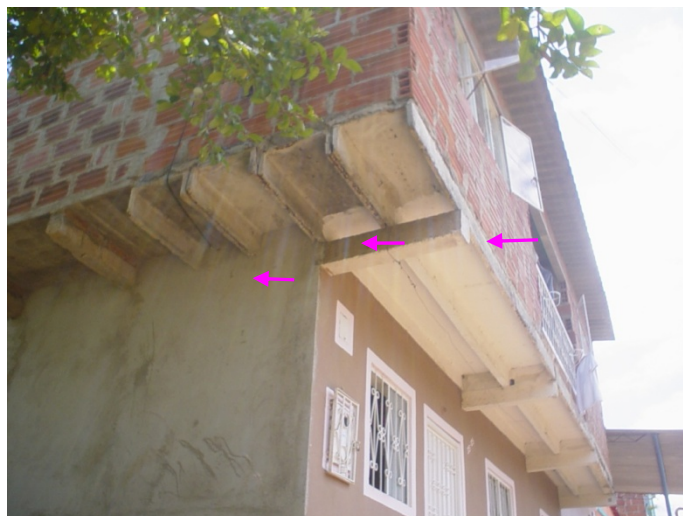
Figura 4-18 Ver vigas canaleta.

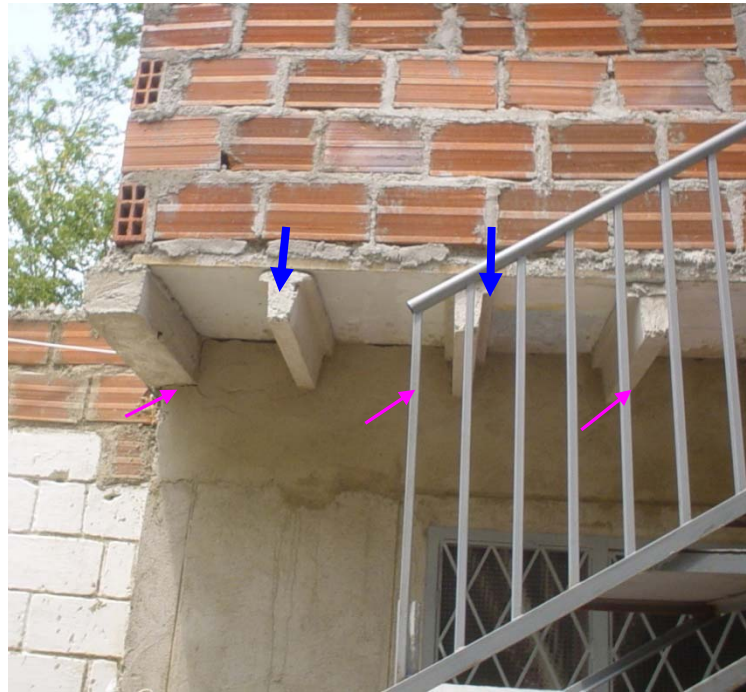
Figura 4-20 Ver vigueta tipo T
Fuente Grupo INME.

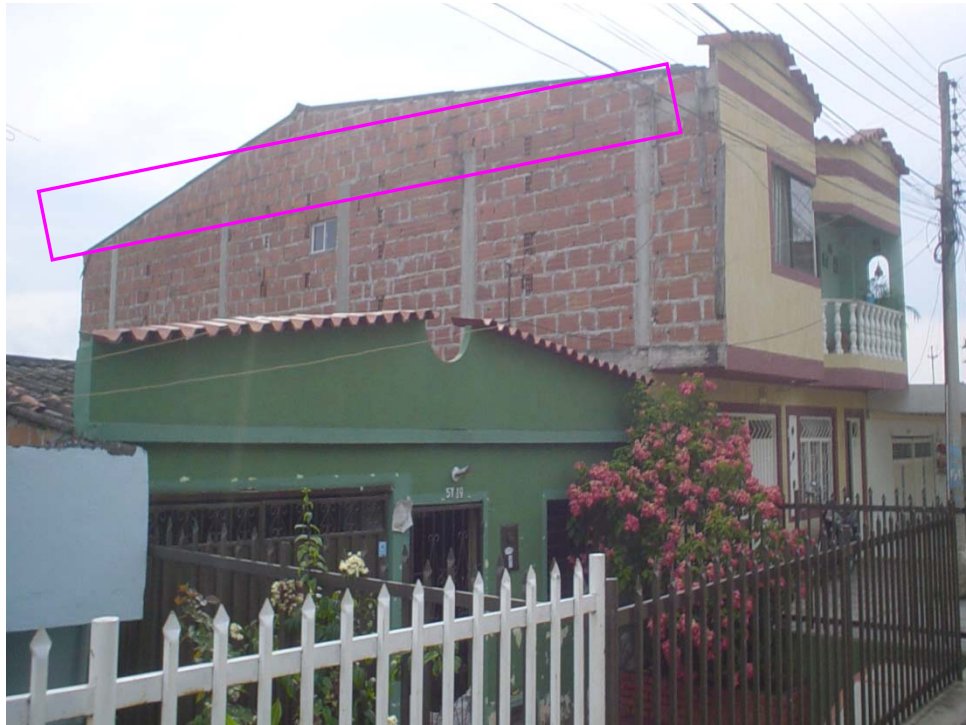
La ausencia de algún elemento estructural, llámese viga o columna dentro de una estructura que se diseña originalmente como porticada produce efectos contrarios a los de diseño y afecta el sistema de transmisión de cargas de la estructura, en condiciones de un evento sísmico, la respuesta de esta estructura a los esfuerzos que los sismos producen no será óptima y acorde con lo diseñado, pues la descompensación producto de elementos ausentes podrá inducir en la estructura una falla parcial o total de la misma dependiendo de la importancia de estos elementos en la estabilidad total de la edificación; la foto 4.22 ilustra este caso de forma clara, como muestra el recuadro rojo la edificación carece de una viga de amarre en el segundo nivel y todas las columnas están trabajando de forma independiente afectando la rigidez de este muro y de todo el segundo nivel de la edificación, esta patología puede llegar a ser crítica si el elemento ausente pertenece a los niveles inferiores de una vivienda los cuales comprometen la estabilidad de la edificación, el caso observado en la figura 4.22 no es tan crítico en cuanto a la estabilidad total de la estructura pues la viga ausente pertenece al último nivel de la vivienda, y la cubierta es de teja de asbesto-cemento de peso relativo bajo, lo cual reduce su carga versus una losa como cubierta, en el evento supuesto de un sismo fuerte la posible falla de esta estructura no hará colapsar totalmente, es probable que la falla sea parcial y localizada en el segundo nivel, pero igual va a significar un riesgo alto para quienes habitan esta vivienda y para las edificaciones vecinas.

Figura 4-22 Ausencia de viga corona de confinamiento

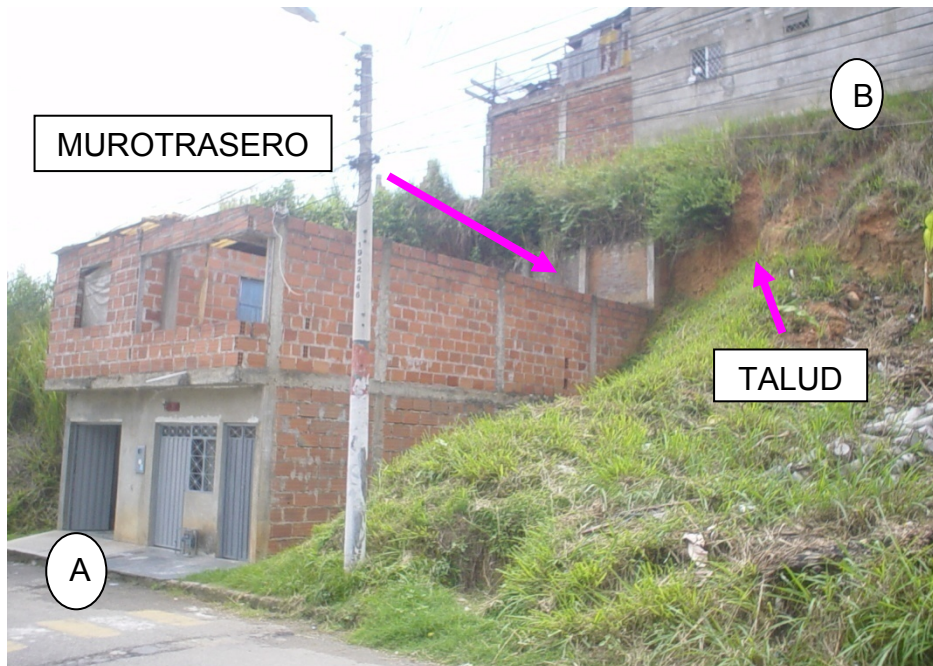
La figura 4.23 ilustra el caso, en ella se como la vivienda de la parte inferior (A) recibe en su parte trasera todo el peso que ejerce el muro de tierra (talud) que se encuentra justo tras de ella, si este talud llegara a fallar sepultaría la vivienda (A) y las viviendas de la parte alta (B) fallarían junto con él, esta situación crítica podría producir pérdidas humanas y cuantiosos daños materiales, todo esto se puede llegar a evitar con un muro de contención o con obras de estabilización del talud , y como se observa en la fotografía ninguno de estos dos correctivos se han aplicado y por el contrario el talud está totalmente expuesto a la intemperie (lluvia, vientos) que genera socavación y desgastan el talud, sin contar el efecto de los constantes temblores en nuestra ciudad que le pueden inducir fracturas internas.

Figura 4-23 Ver talud detrás de la vivienda.

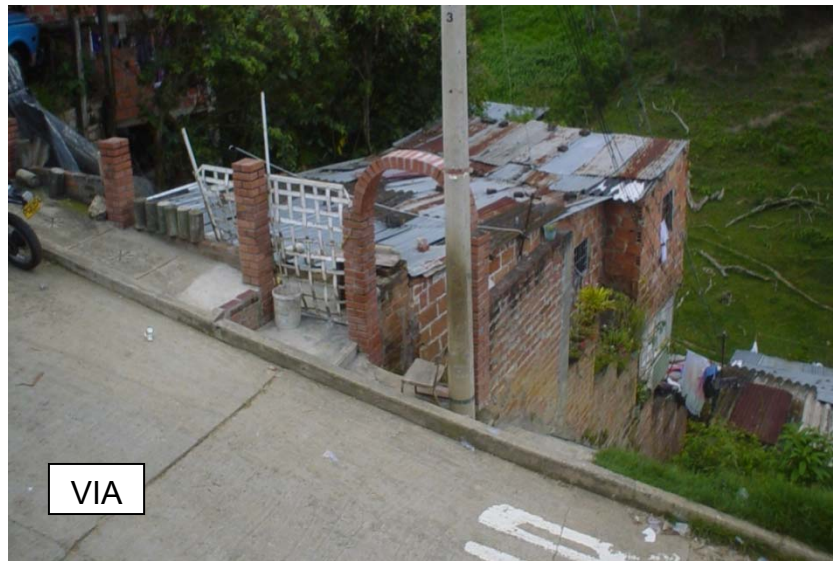
La presión permanente que ejercen las fuerzas horizontales generadas por los taludes, ocasionan constantemente fracturas en la mampostería sin que los taludes y muros tengan que fallar, la figura 4.24 ilustra este caso, ya que en ella se ve como en la parte alta del talud pasa una vía la cual produce sobre la vivienda un constante empuje y además vibración cuando sobre la vía circulen vehículos lo que resulta en una mampostería agrietada, y permanente sensación de zozobra respecto de la estabilidad de la casa en los habitantes no solo de esta casa sino de las vecinas que en caso de falla se verían seriamente afectadas.

Figura 4-24 Ver talud superior a la vivienda.

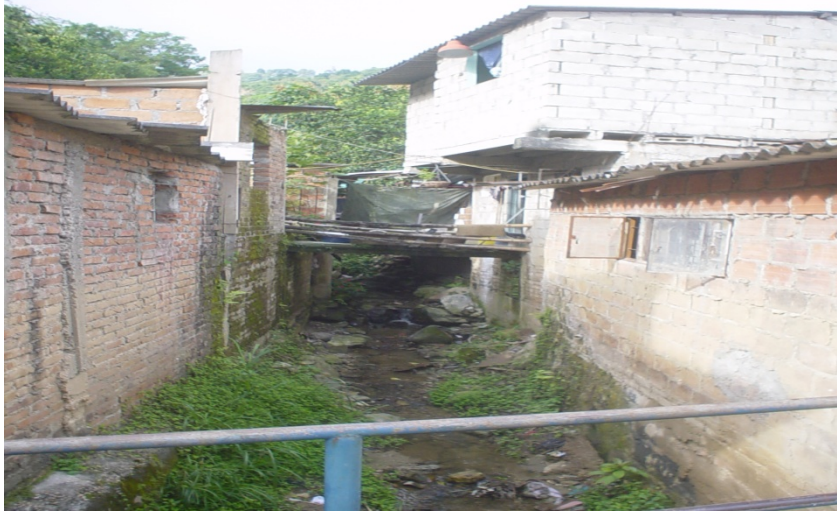
procesos de auto-construcción de vivienda en estratos bajos en los cuales no se construyen sistemas para el manejo de aguas residuales y/o lluvias, en estos terrenos se permite construir sin planeación alguna en lotes que en muchos casos no son de quien construye, de esta forma se construyen muchos barrios que poco a poco se normalizan en su parte legal, pero que sus obras de infraestructura comunales no se realizan, es normal ver en esta zona barrios con algunas calles no pavimentadas, sin salones comunales sin algunos servicios públicos y lo peor sin alcantarillado y sin manejo de aguas lluvias que son los servicios que nos interesan, y es la ausencia de estos quienes generan condiciones adversas en los cimientos de las viviendas construidas, en la estabilidad de los terrenos, pues las aguas tanto lluvias como negras, al no tener un manejo adecuado empiezan a filtrarse y a erosionar elevando el nivel freático y perjudicando la estabilidad de los suelos y por tanto de las viviendas, aparte del inconveniente técnico que generan las aguas lluvias y negras, se debe agregar el inconveniente social y de salud, el mal aspecto, malos olores y enfermedades que en estos barrios se producen por esta causa. En la figura 4.25 se puede observar como en el barrio los Laureles del nor-orienté del municipio de Floridablanca no se ha canalizado un hilo de agua que corre por sus calles y se advierte como se construyen viviendas casi sobre el mismo cauce de este arroyo, no advirtiendo que este pueda subir su nivel en temporada invernal o que este nivel de agua tan cercano a las viviendas mantiene los suelos cercanos a él con un porcentaje de agua muy alto, se requiere cimentaciones en las viviendas de una profundidad considerable, en busca de suelo firme, obras que no se realizaron y que pueden ser vitales en la estabilidad de las viviendas cercanas al cauce de este pequeño arroyo, una canalización del arroyo sería una solución a este problema.

Figura 4-25 Ver manejo de agua lluvia.

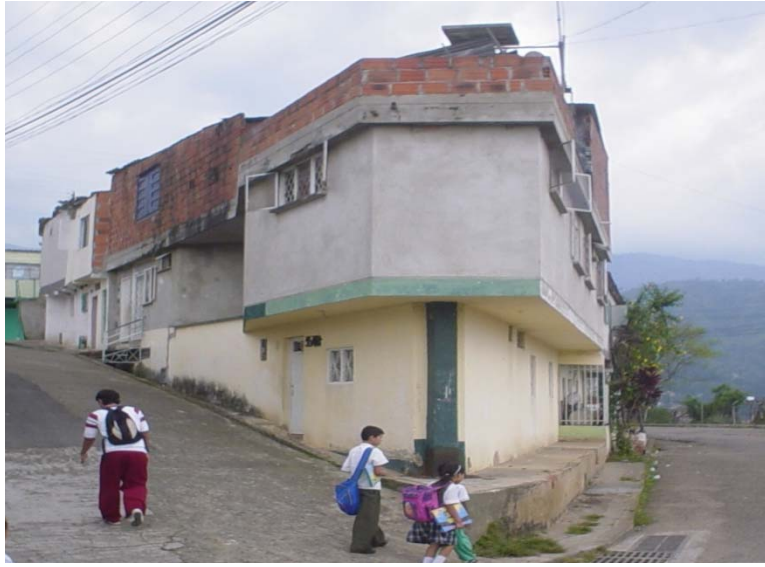
Las irregularidades geométricas en construcciones las hay de dos tipos, en planta o en altura, ambos casos son nocivos para la estabilidad de cualquier estructura, si nos referimos a viviendas normales que es lo que nos compete en este estudio, una vivienda como la que muestra la figura 4.26 en donde se ve un caso de irregularidad geométrica en planta, ya que esta vivienda posee una forma irregular de cuña o triángulo, lo que se conoce como Sistema no Paralelo, las deficiencias estructurales de esta vivienda se pondría de manifiesto en el caso que se produjera en esta zona un evento sísmico que golpeará la vivienda, para dar un ejemplo se supone que este evento sísmico golpea la vivienda en el sentido derecha izquierda como indican las flechas (ver figura 4.26), las cargas de este evento sísmico va a ser repartidas dentro del sistema estructural de las viviendas de manera proporcional a las rigidez, si analizamos el lado más rígido de la vivienda es el que limita con la casa vecina que en la foto se ve detrás de nuestra vivienda de estudio, este lado posee un sistema de tres columnas que comparado con la parte extrema frontal donde solo hay una columna, la rigidez es mayor en el primer caso, si en el mismo momento del sismo se hiciera un sistema de fuerzas con respecto al centro de torsión de la vivienda se notaría que la vivienda tiende a girar en sentido contrario a las manecillas del reloj (ccw) pues el equilibrio estático se rompe en este momento, pero es este mismo quien produce un par de momentos para buscar de nuevo el equilibrio estático de la vivienda, y se produce un par de momentos que en el lado más rígido actúan en sentido plenamente contrario a el del sismo y en el lado menos rígido en el mismo sentido del sismo, los cuales renuevan el equilibrio estático de la vivienda y evitan que esta colapse, situación que si llegara a suceder muy seguramente sucedería por el lado menos rígido, que es la punta del triángulo.

Figura 4-26 Ver forma geométrica de la vivienda.

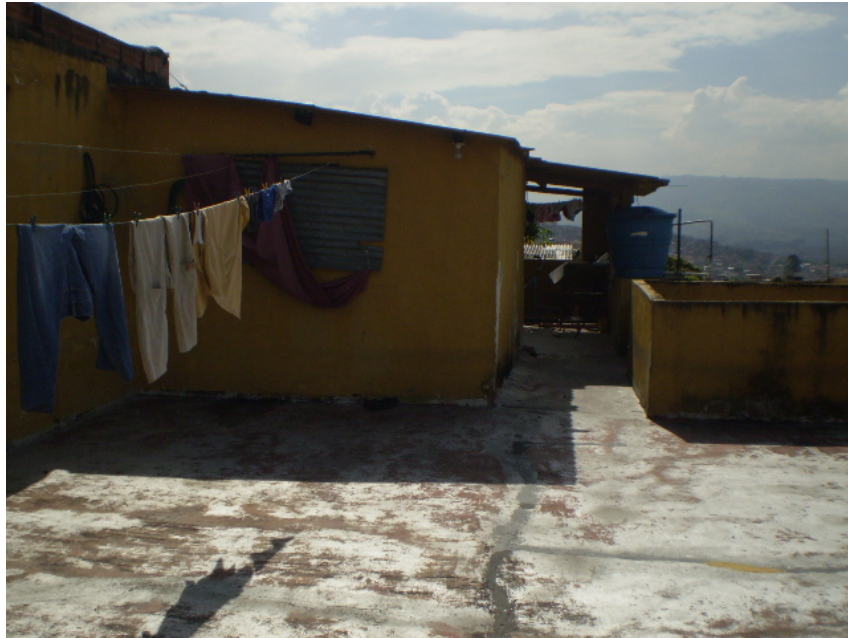
Figura 5-4 Elementos de gran peso en terraza.
Fuente Archivo personal.

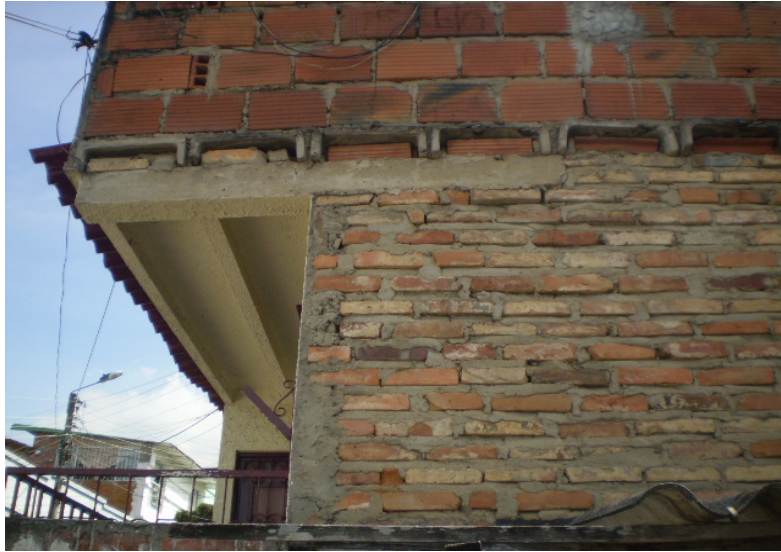
Figura 5-5 Vigüeta de apoyo para voladizo.

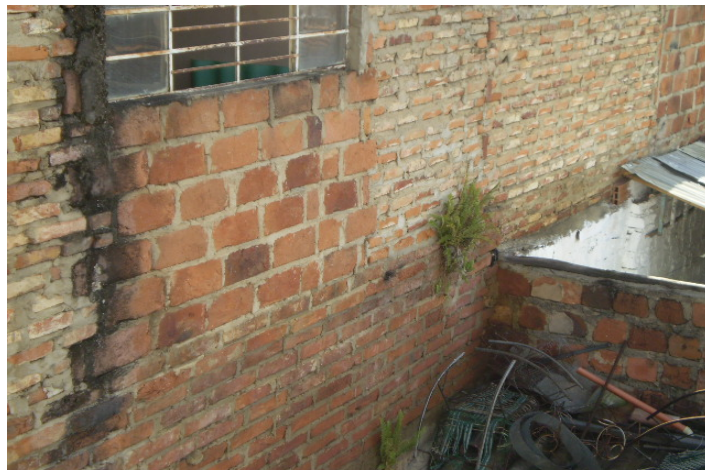
Otra característica estructural son los muros de mampostería con varios tipos de ladrillo y mala distribución. El nivel freático parece estar muy cerca a los cimientos de la vivienda pues se ven algunos arbustos crecer en sus muros inferiores (ver figura 5.6). Desde el punto de vista estructural este tipo de vivienda es muy común en la zona de investigación y la fuerte pendiente del terreno es común de la topografía del nor.-oriente del municipio.

Figura 5-6 Humedad presente en cimientos.
