**APLICACIÓN DEL MÉTODO DE LOS FACTORES DE VALUACION EN LOS  
FENÓMENOS DE REMOCIÓN EN MASA DEL BARRIO SAN FERMIN,  
MUNICIPIO DE OCAÑA, Y SELECCIÓN DE OBRAS DE MITIGACIÓN**

**UNIVERSIDAD INDUSTRIAL DE SANTANDER  
FACULTAD DE INGENIERIAS FISICO-MECANICAS  
ESCUELA DE INGENIERIA CIVIL  
MAESTRIA EN GEOTECNIA  
BUCARAMANGA**

**2014**

**Trabajo de Aplicación presentado como requisito para optar al título de  
Magíster en Geotecnia**

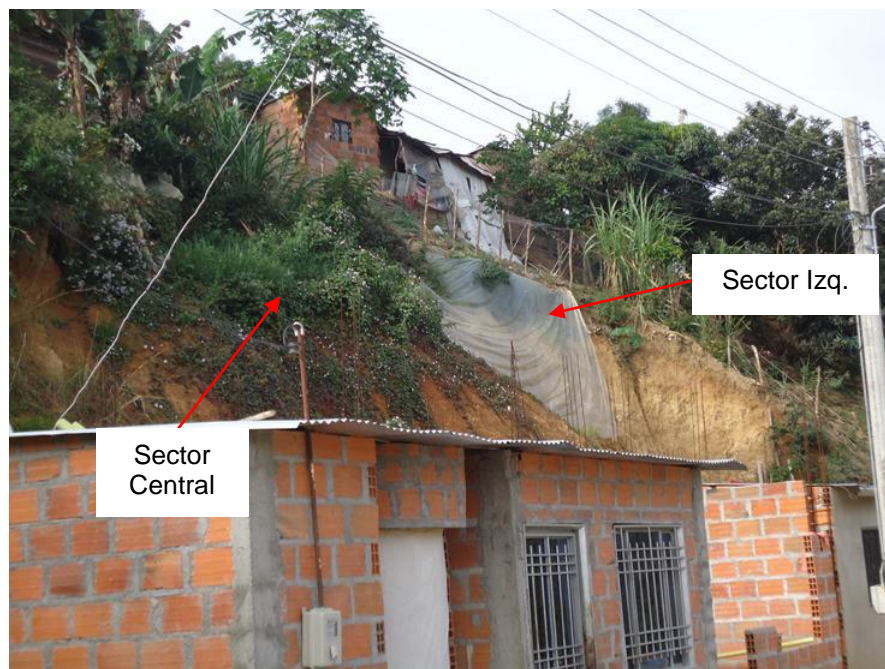
**Figura 10.** Sector de estudio. Parte central e izquierda, diciembre 2013.

En la actualidad el sector de la terraza media (donde se encuentran los taludes más críticos) se ve afectado adicionalmente por la constante filtración de aguas provenientes de una tubería de concreto de 16", que constituye la línea de aducción de una de las plantas que abastecen de agua potable la ciudad de Ocaña (Planta El Llanito). Esta tubería en el trayecto que cruza la parte alta de la ladera del barrio San Fermín tiene alrededor de 110 m, se encuentra a menos de 50 cm de la superficie del terreno, es una tubería muy deteriorada y por la acción de las raíces de los árboles que se insertan dentro de ella, tiene sectores presurizados (se han encontrado raíces de hasta 30 cm de diámetro y 6 m de longitud dentro de la tubería). En la Figura 11 se observa un tramo de la tubería en la parte alta del sector de estudio y el agua que se filtra fuera de ella.

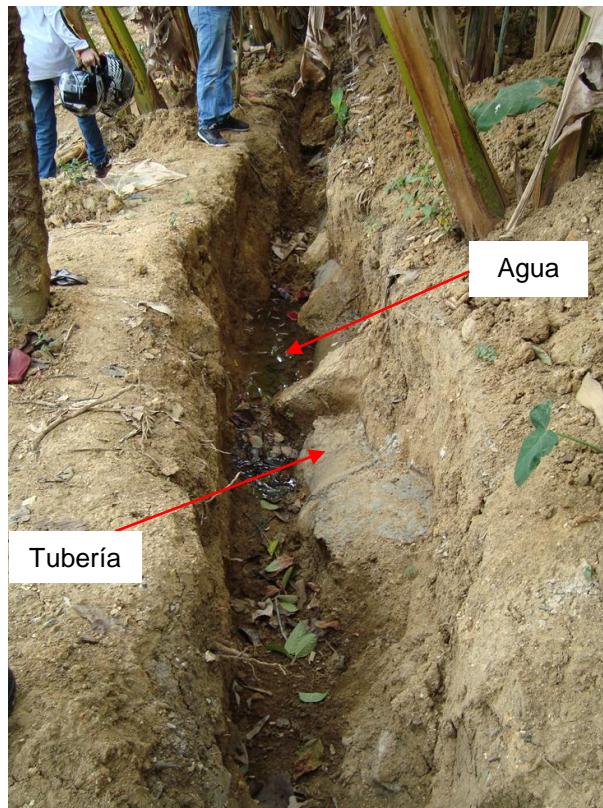
**Figura 11.** Tubería de aducción planta El Llanito, de  $\phi=18"$  en concreto.

La situación anterior hace que en cerca de la parte derecha de la corona de los taludes en el sector crítico y la base de estos, aflore un caudal de agua considerable. En la Figura 12 se aprecia el agua proveniente de la tubería de aducción en la parte alta de los taludes y en la Figura 13 y Figura 14 la presencia de esta agua en las viviendas de base del talud.

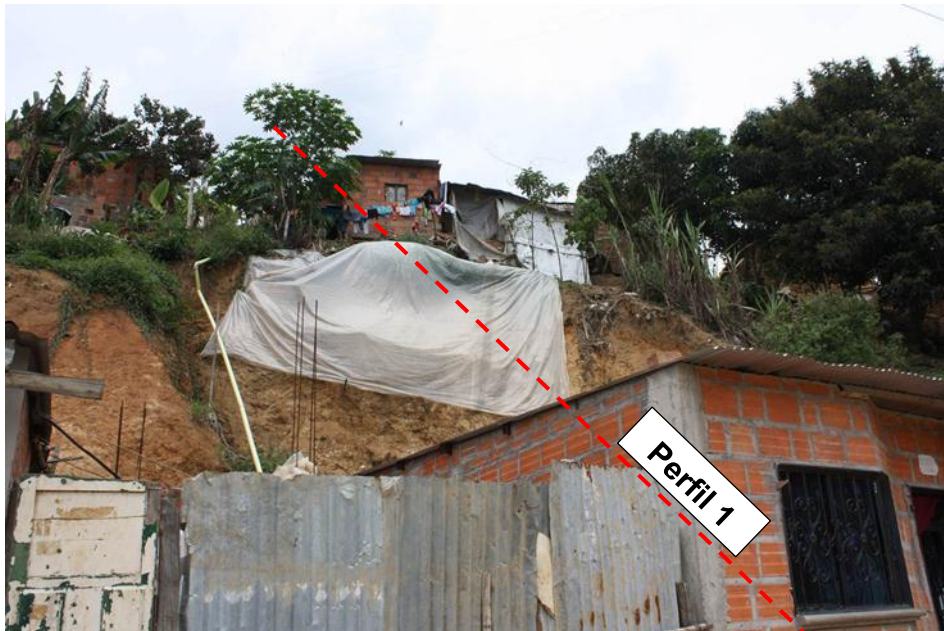
**Figura 31.** Sector izquierdo del talud crítico (corresponde al perfil 1)

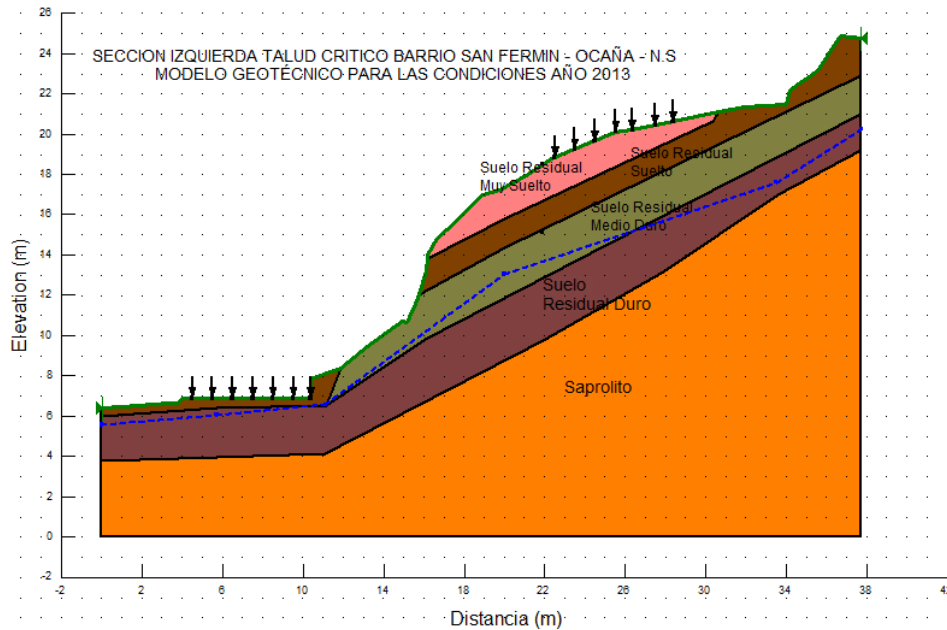
**Figura 69.** Modelo geotécnico para el talud izquierdo (perfil 1) después del deslizamiento del año 2012.

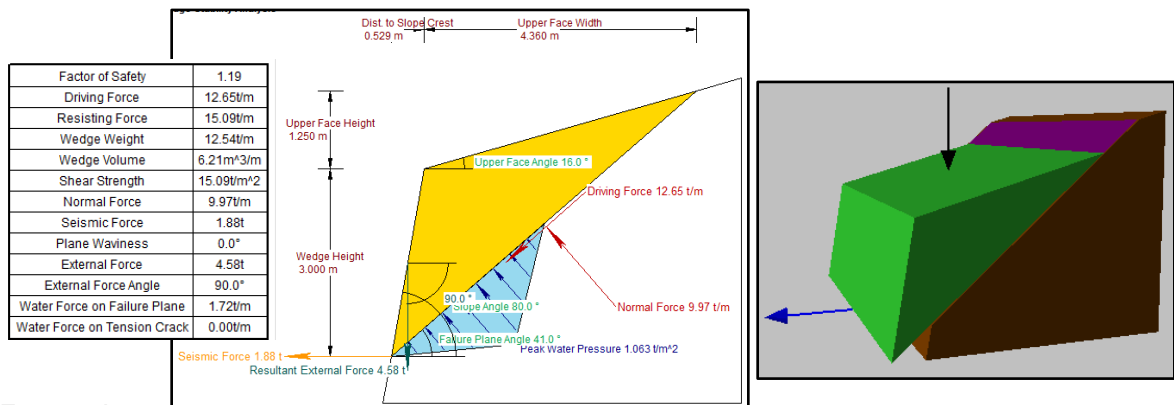
**Figura 74.** Análisis con Rocplane para falla planar Talud central actual. Dinámico.

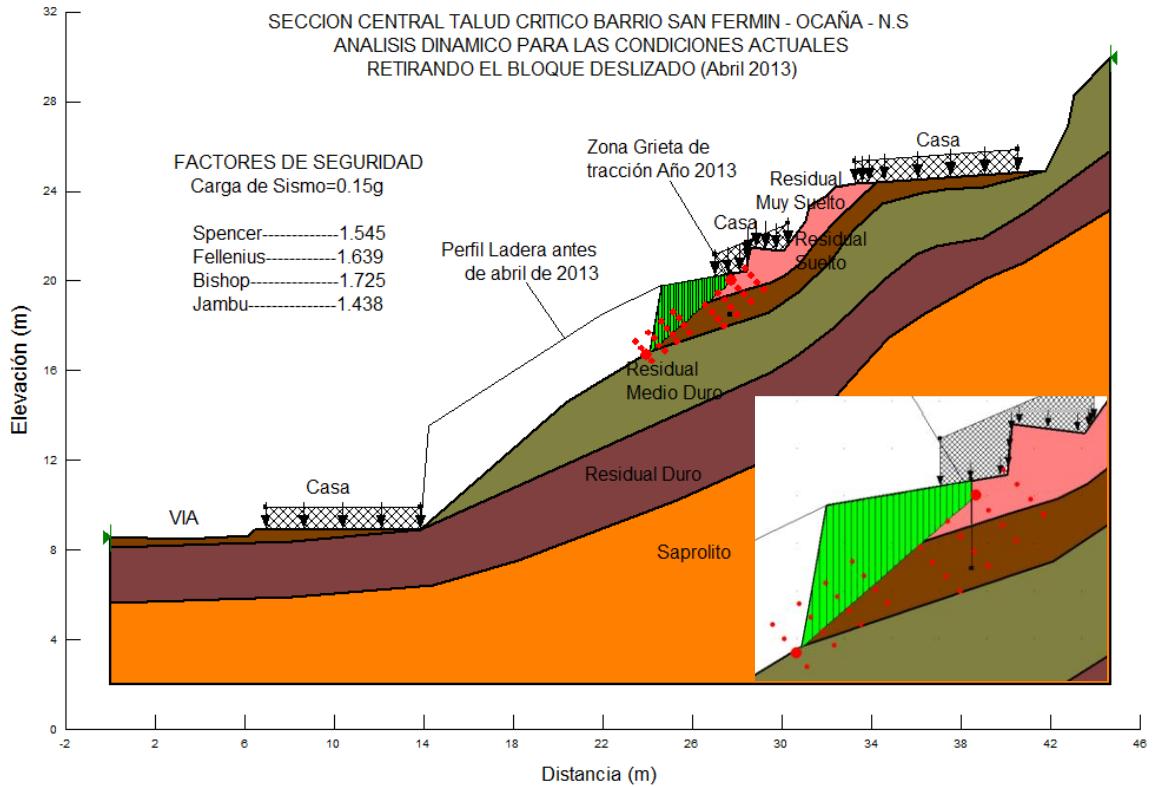
**Figura 75.** Análisis con Slope/w falla en bloque Talud central actual. Dinámico.

En la Tabla 14 se resumen los resultados para el talud central en condición estática y dinámica. Caso antes y después del deslizamiento de 2013.

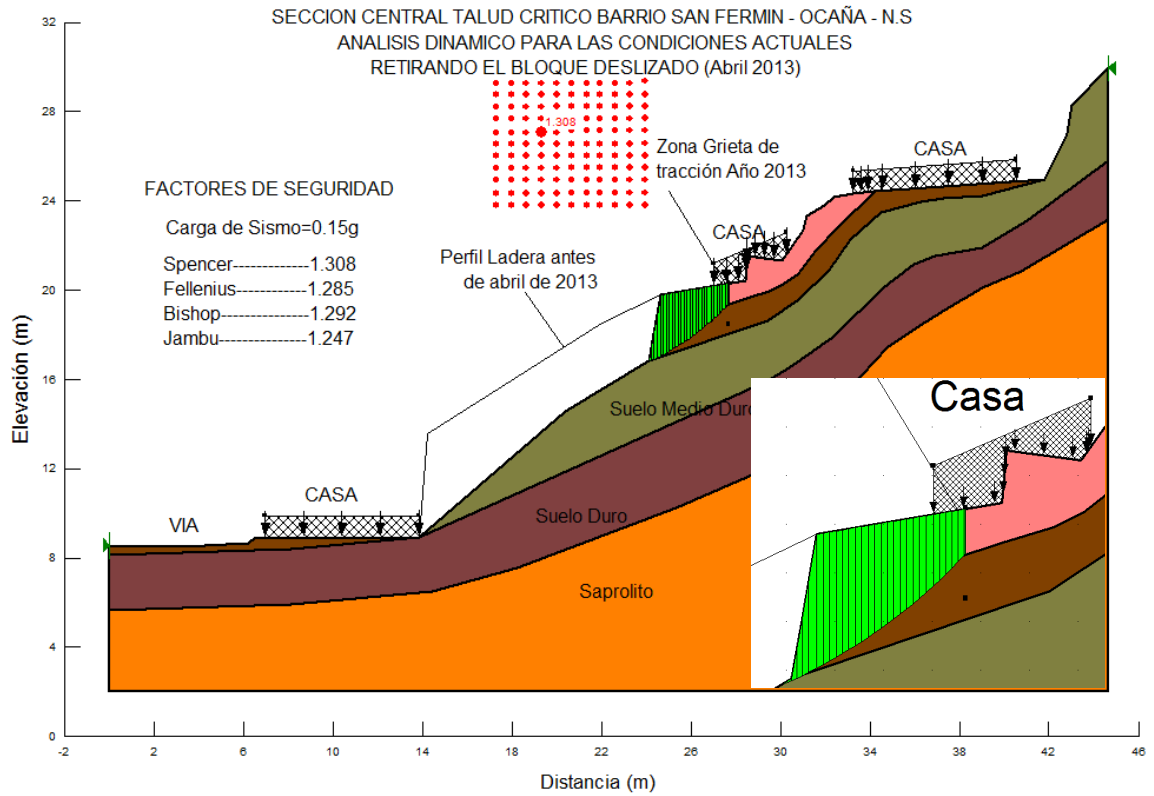
**Figura 76.** Análisis con Slope/w falla circular Talud central actual. Dinámico.

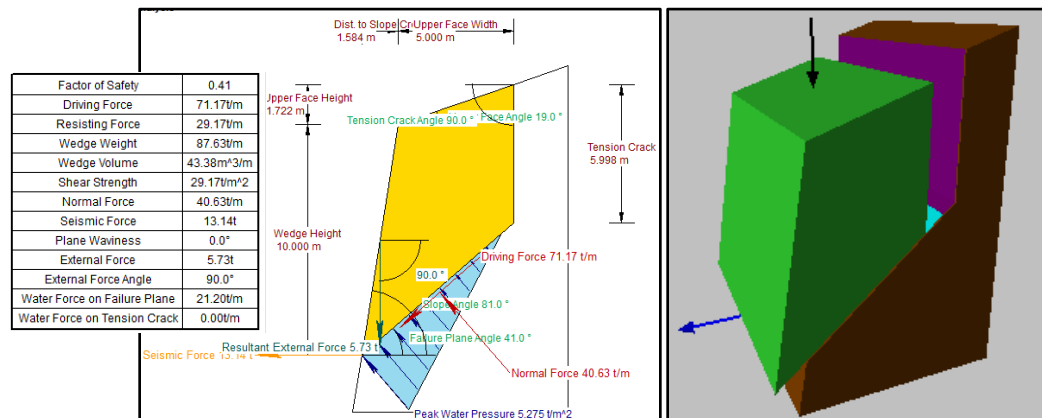
**Figura 77.** Análisis con Rocplane para falla planar Talud Izquierdo actual. Dinámico.

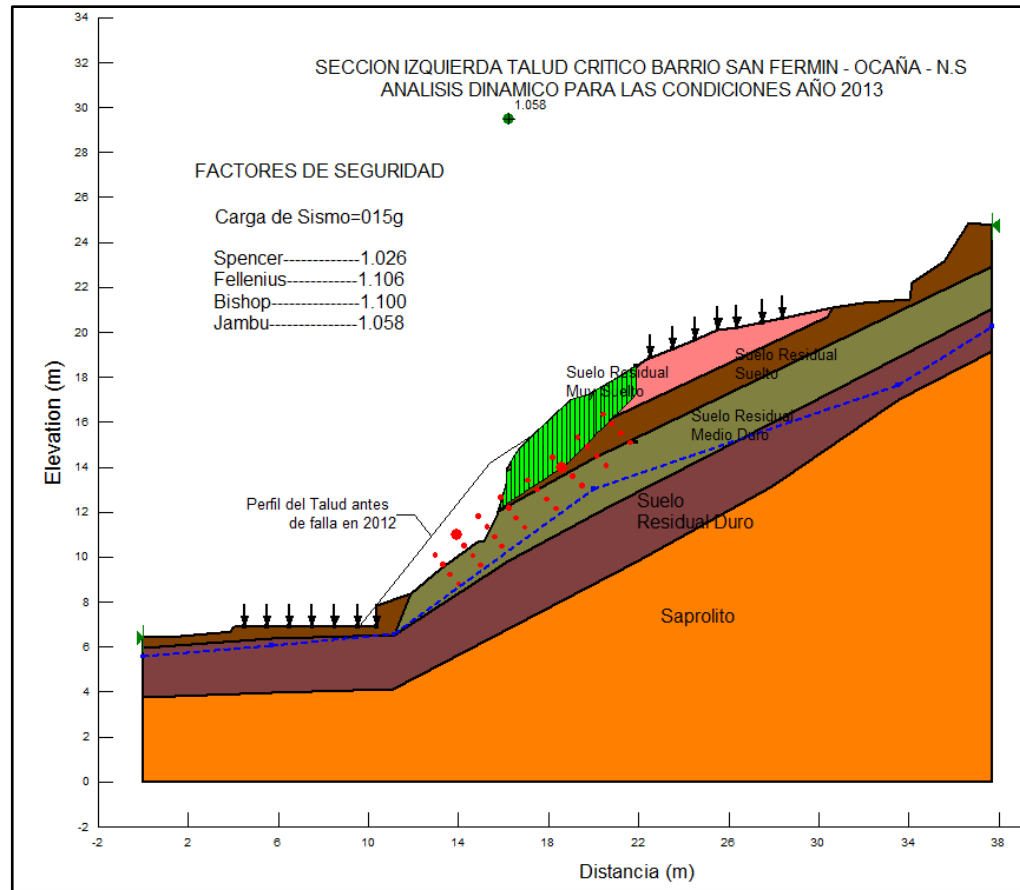
**Figura 78.** Análisis con Slope/w falla en bloque talud izquierdo actual. Dinámico.

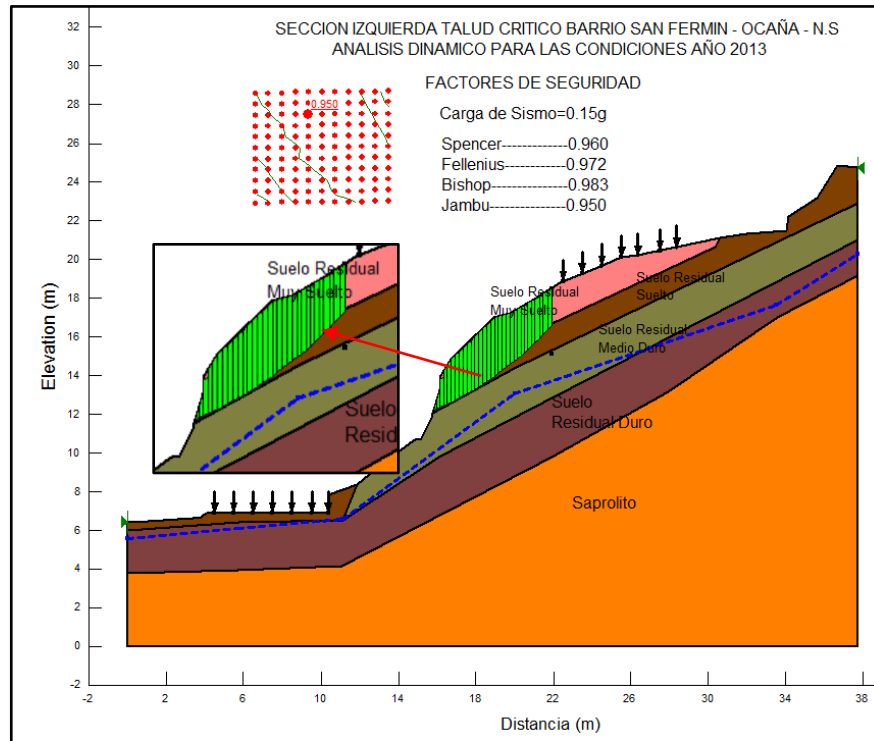
**Figura 79.** Análisis con Slope/w falla circular Talud izquierdo actual. Dinámico.
