**IDENTIFICACIÓN, DIAGNÓSTICO Y SOLUCIÓN AL PROBLEMA DE LAS  
CONEXIONES ERRADAS EN EL SISTEMA DE ALCANTARILLADO  
SEPARADO DE LOS MUNICIPIOS DE BUCARAMANGA  
FLORIDABLANCA Y GIRÓN**

**UNIVERSIDAD INDUSTRIAL DE SANTANDER  
FACULTAD DE CIENCIAS FÍSICO MECÁNICAS  
ESCUELA DE INGENIERÍA CIVIL  
BUCARAMANGA**

**2006**

**Trabajo de Grado  
en la modalidad de Práctica Empresarial  
como requisito para optar por el título de Ingeniero Civil**

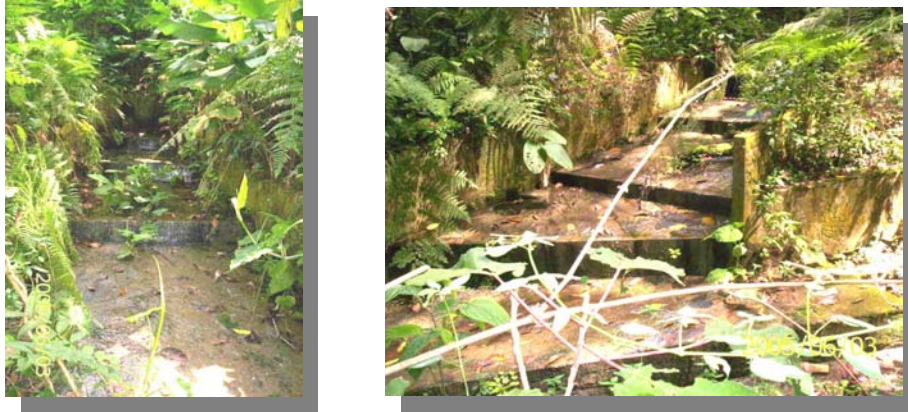
**Foto 5.** Entrega alcantarillado aguas lluvias Santa Bárbara I Etapa (Sector I y II) Estructura de Disipación

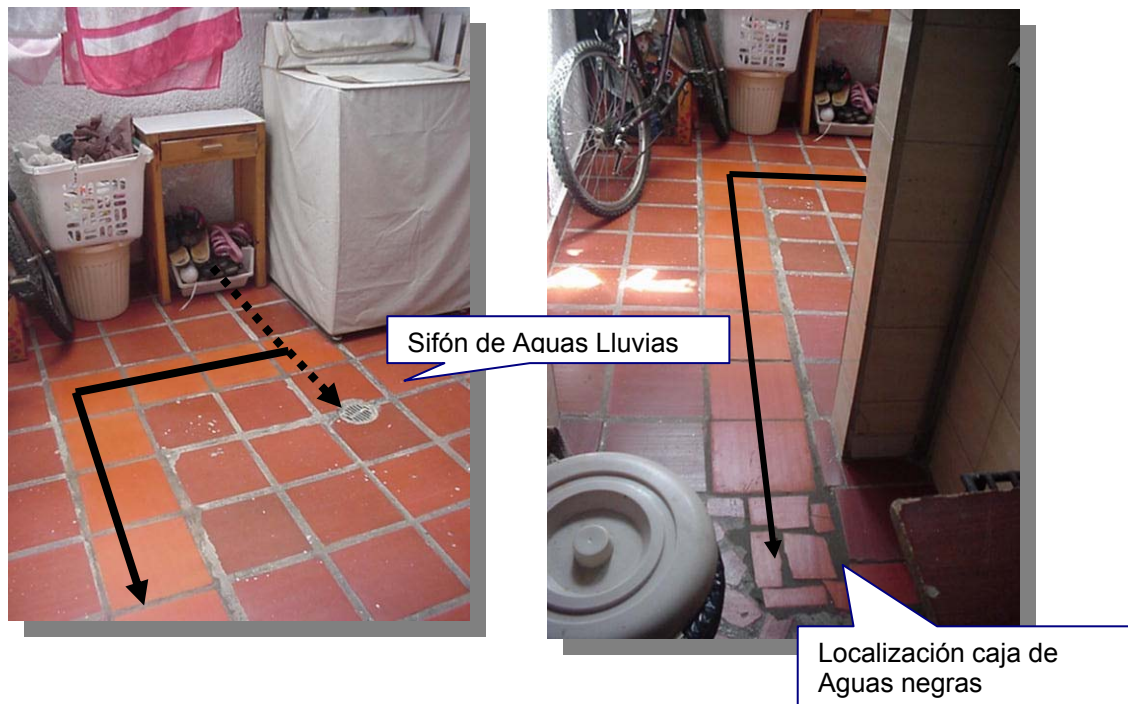
**Foto 6.** Arreglo conexión errada de lavadora en Santa Bárbara II

En algunos casos dependiendo de la gravedad del diagnóstico y de la complejidad de la solución analizada, en la cual el aspecto económico, la facilidad de obtención de planos, los caudales de diseño, y el diseño mismo del sistema de alcantarillado eran factores determinantes; se llegaba a tomar la determinación de permitirle al usuario la cancelación del manejo de aguas lluvias interno de la vivienda teniendo en cuenta que las casas a las que se les permitía este arreglo no sobrepasara el 5% de la totalidad de las viviendas del área aferente al tramo, es decir el 5% del caudal del diseño del tramo de alcantarillado pluvial paralelo al sanitario. Esto con el fin de conservar los 50 litros\*hab/día utilizados como aporte de conexiones erradas en los diseños.<sup>6</sup> La solución en estos casos consiste en cancelar la tubería saliente de la caja de inspección de aguas lluvias (acometida) ubicada en la parte externa de la vivienda y reemplazarla por una nueva que vaya a la caja de inspección de aguas negras también ubicada en el frente de la vivienda. Logrando de esta forma conducir todos los aparatos hidráulicos conectados en la red interna de aguas lluvias al colector matriz de aguas negras.

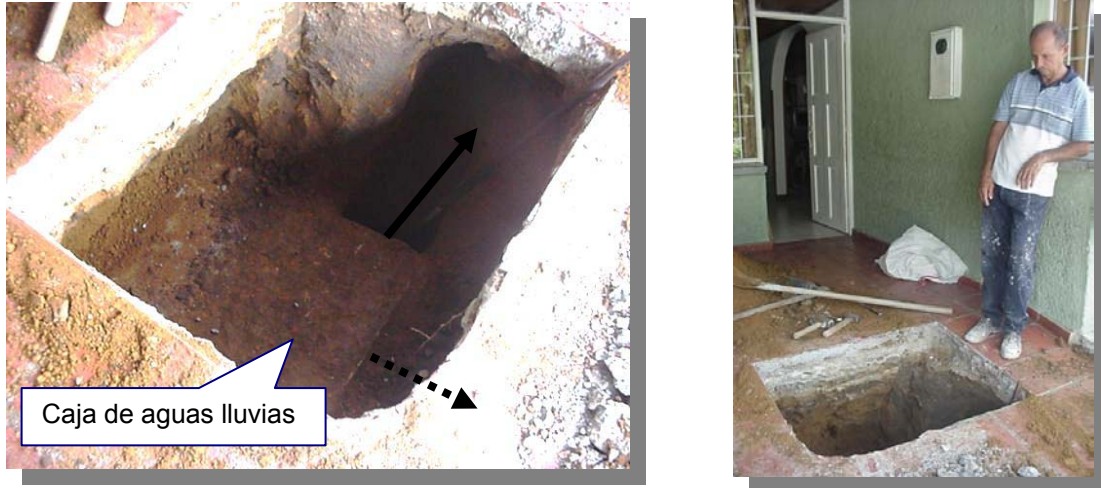
**Foto 7.** Perforación para desviar caja de aguas lluvias en Santa Bárbara II

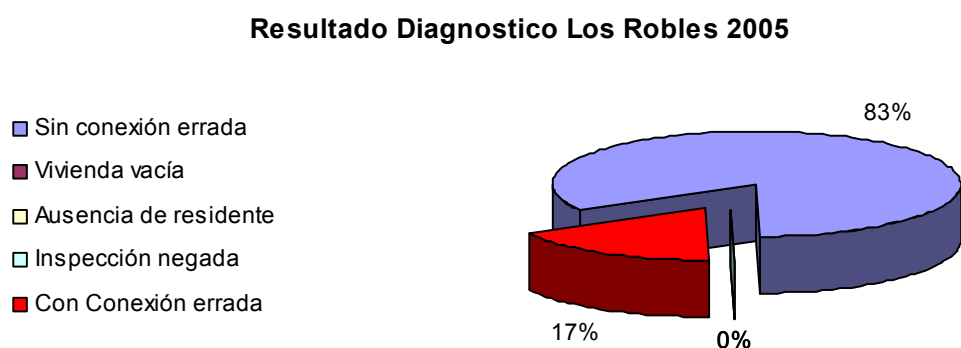
**Figura 10.** Resultado etapa de diagnóstico en Los Robles en el 2004

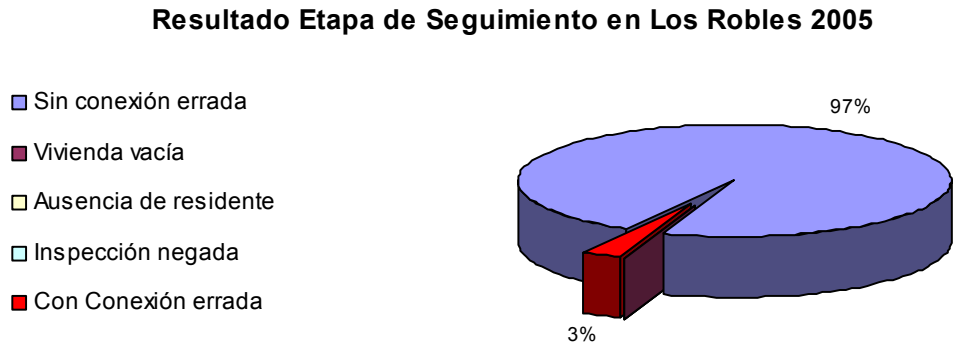
**Figura 11.** Resultado etapa de seguimiento en Los Robles en el 2005

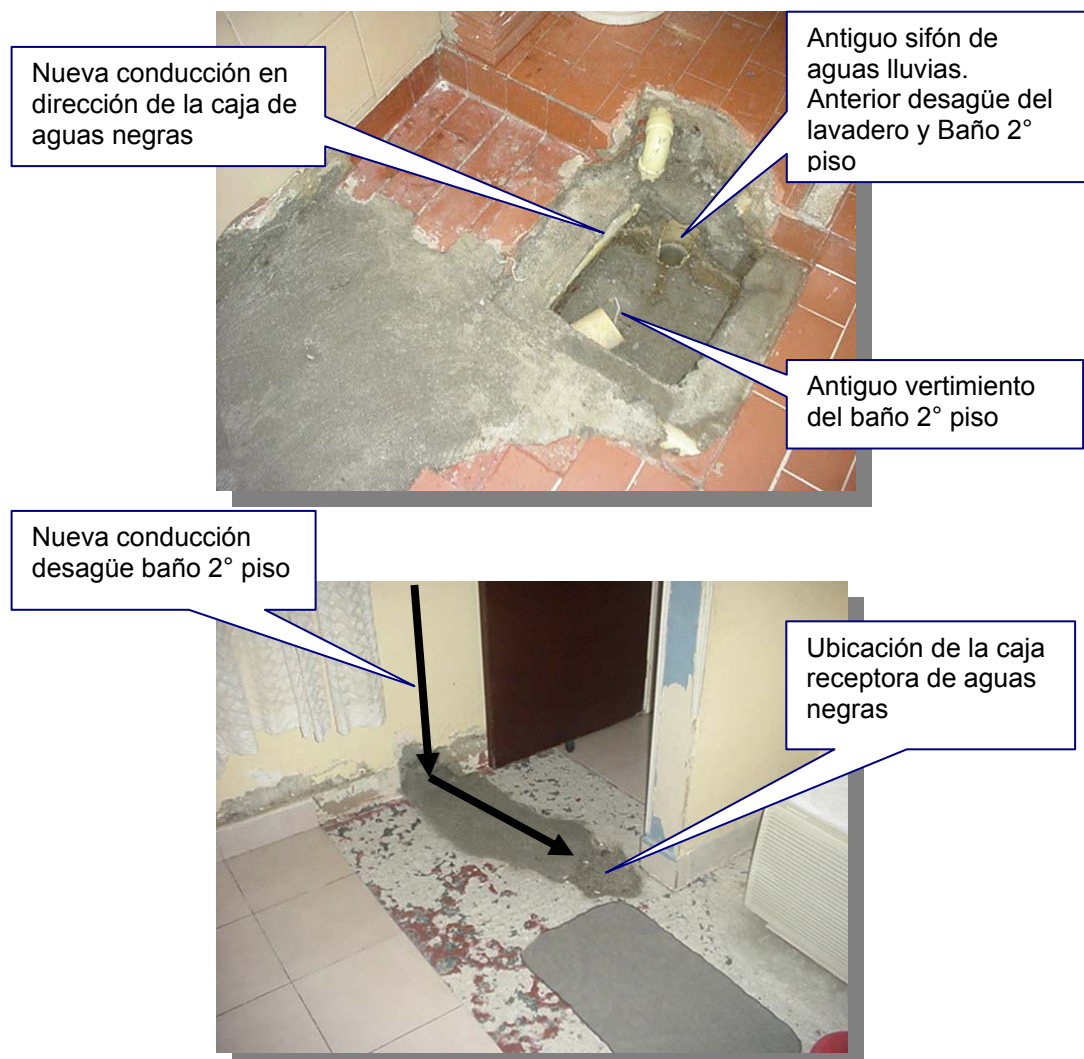
**Foto 15.** Arreglo conexión errada Urbanización Los Robles

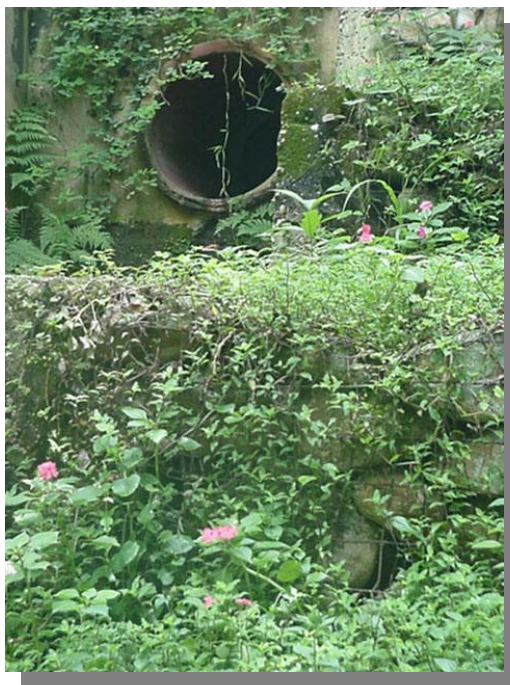
**Foto 19.** Entrega Alcantarillado Pluvial Diamante I

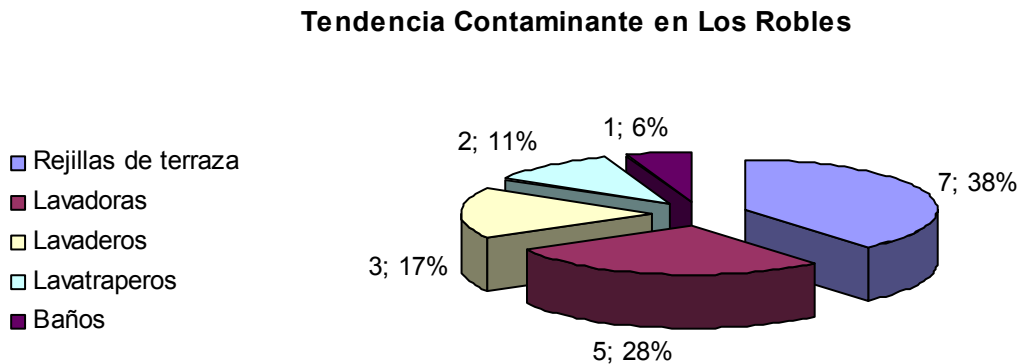
**Figura 14.** Tendencia contaminante en Los Robles

En la anterior gráfica se aprecia un 38 % de conexiones erradas que afectan el sistema sanitario, sin embargo esta situación no es tan crítica considerando que el 38 % es representación de 7 rejillas mal instaladas. En total se contabilizaron 103 rejillas en toda la urbanización, lo que significa, haciendo una aproximación, que se está reduciendo el área de captación de alcantarillado pluvial en un 6 %. Por otra parte, el 62 % restante de las conexiones erradas es un tipo de contaminación predominante de tipo detergente que esta siendo entregada en la quebrada la Bomba.

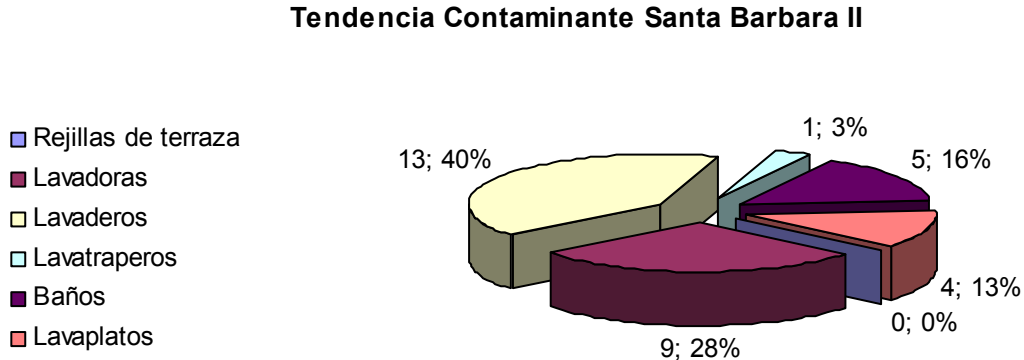
Figura 15. Tendencia contaminante en Santa Bárbara Sector II

La figura anterior muestra que la contaminación que Santa Bárbara Sector II envía a la quebrada Las Mojarras es de tipo detergente, enviando caudales importantes desde los desagües de las lavadoras y lavaderos, sin desconocer la carga de Coliformes presentes.

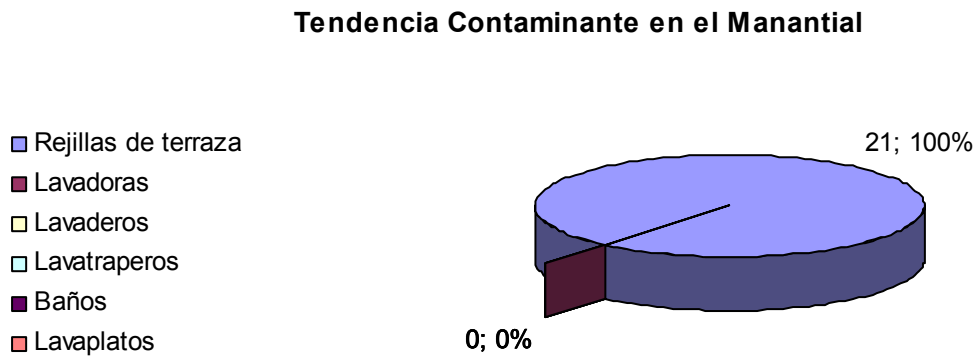
Figura 16. Tendencia contaminante en El Manantial

El tipo de conexión errada único en el barrio manantial es el relacionado con la mala adecuación de los desagües de las terrazas, cabe anotar, que en este caso la situación si se consideró crítica, debido a factores como: las características topográficas del barrio, las cuales forzaron un diseño hidráulico del alcantarillado sanitario en el cual su último tramo y tramo de interconexión presenta un cambio fuerte de pendiente, el cual funcionaba para los caudales diseñados.

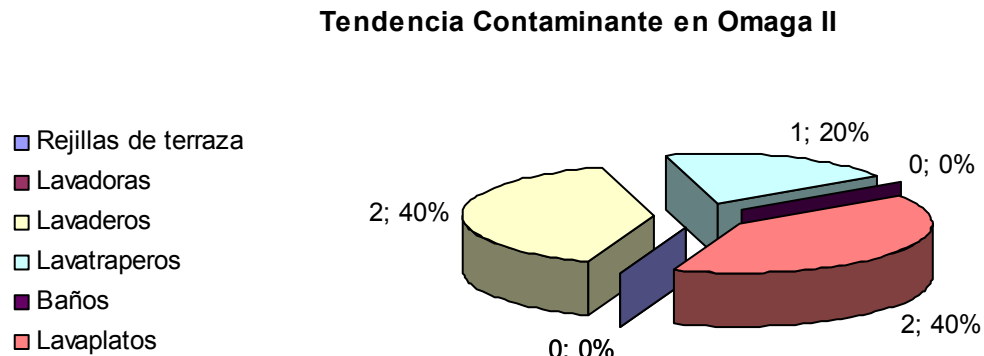
Figura 17. Tendencia contaminante en Omega II

El tipo de contaminación en la cañada Las Hamacas a pesar de lo engañoso que parezca el indicador del 40% en lavaderos y lavaplatos es relacionado con materia orgánica, dada las características anteriormente descritas en el numeral 5.5.1. Originaria de arrojamiento de desechos a las canaletas perimetrales.
