Práctica Empresarial Apoyo a Corporación Autónoma Regional para la defensa de la  
meseta de Bucaramanga (CDMB) en la identificación de obras de mitigación en la escarpa  
oriental del municipio de Bucaramanga

Trabajo de grado para optar al título de Ingeniera Civil

Universidad Industrial De Santander

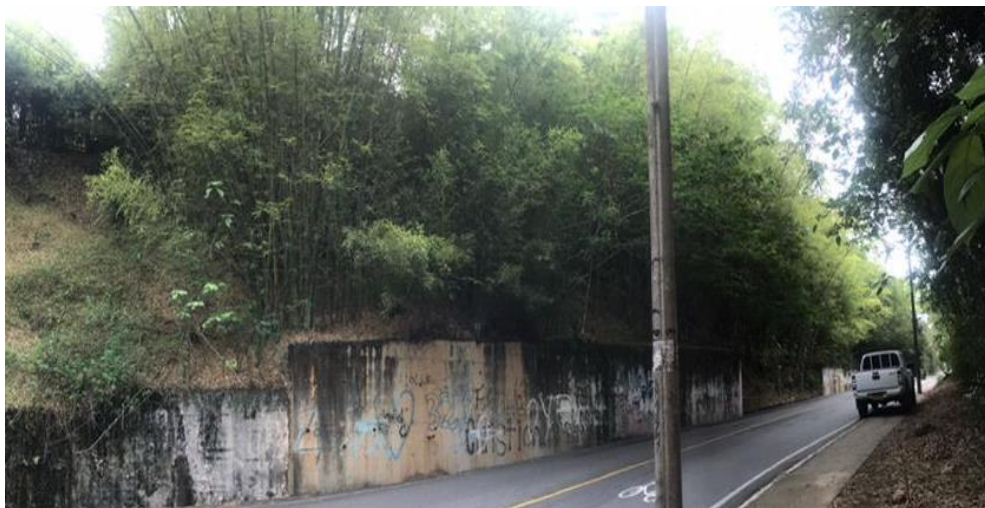
**Figura 5**

*Muro en concreto reforzado con presencia de cobertura vegetal en la parte superior del talud*

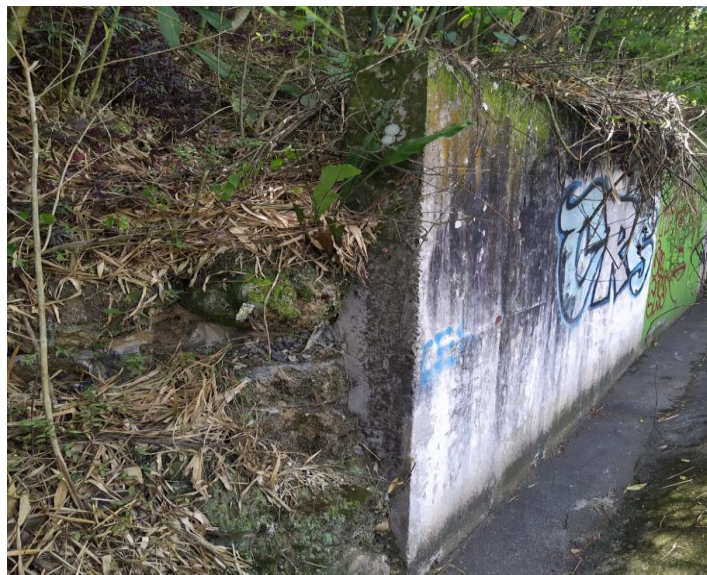
**Figura 7**

*Muro en concreto reforzado con presencia de cobertura vegetal en la parte superior y lateral del talud*

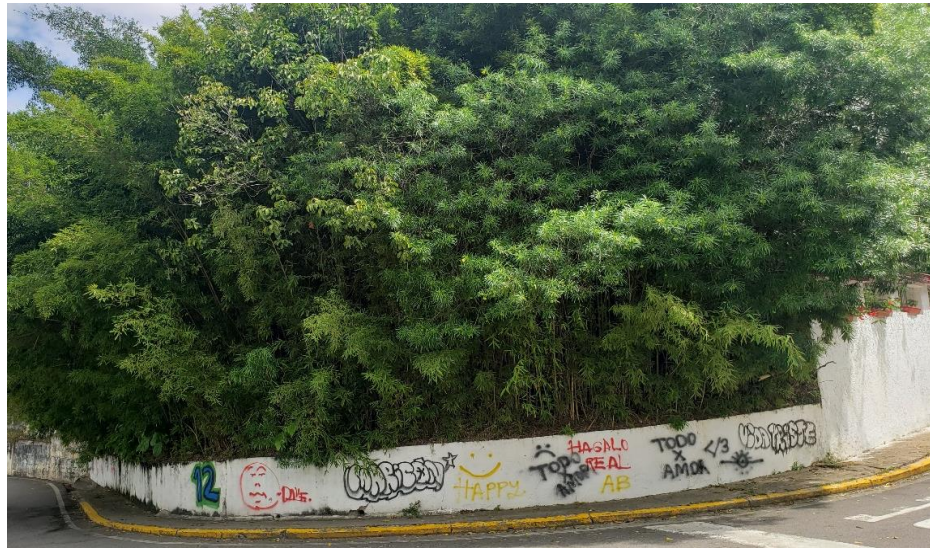
**Figura 8**

*Muro en concreto reforzado con presencia de cobertura vegetal en la parte superior del muro*

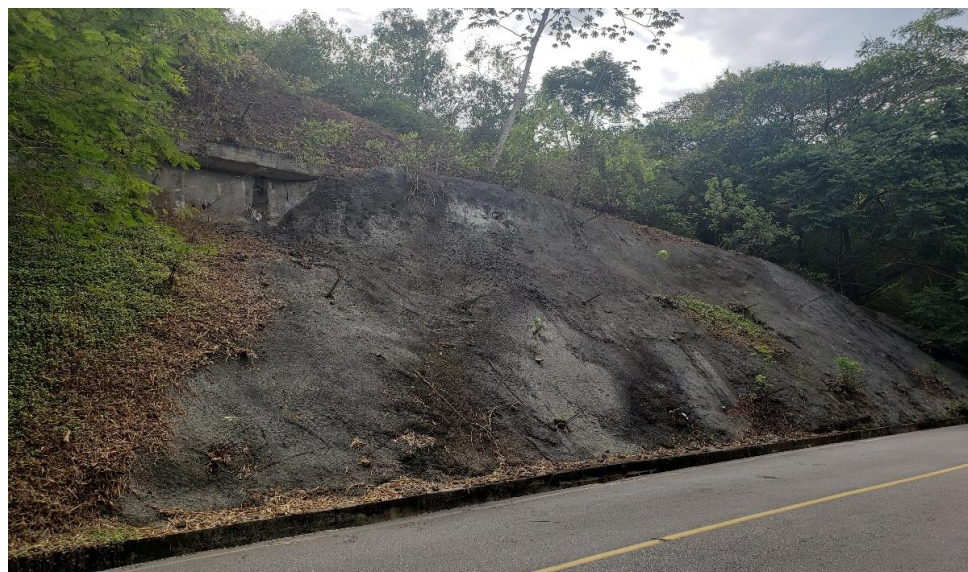
**Figura 9**

*Pantalla anclada con presencia de material vegetal*

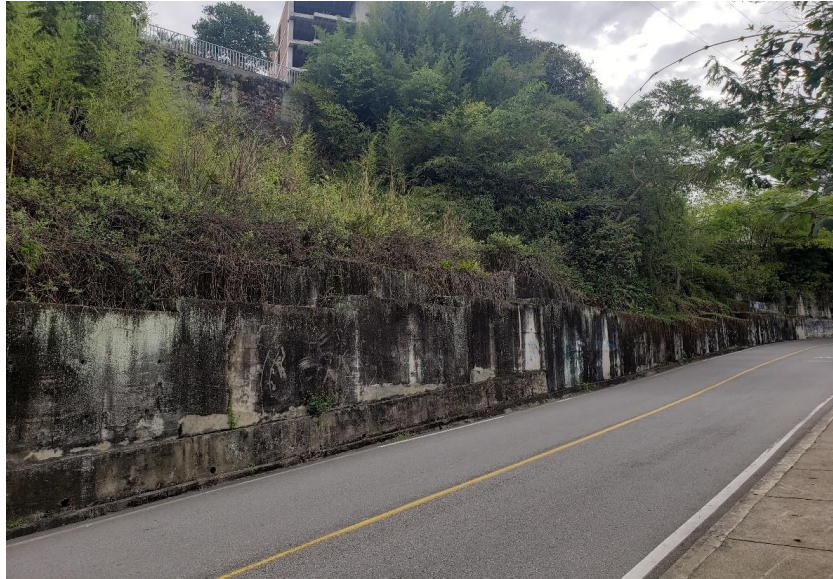
**Figura 10**

*Muro en gaviones recubiertos con alta presencia de cobertura vegetal.*

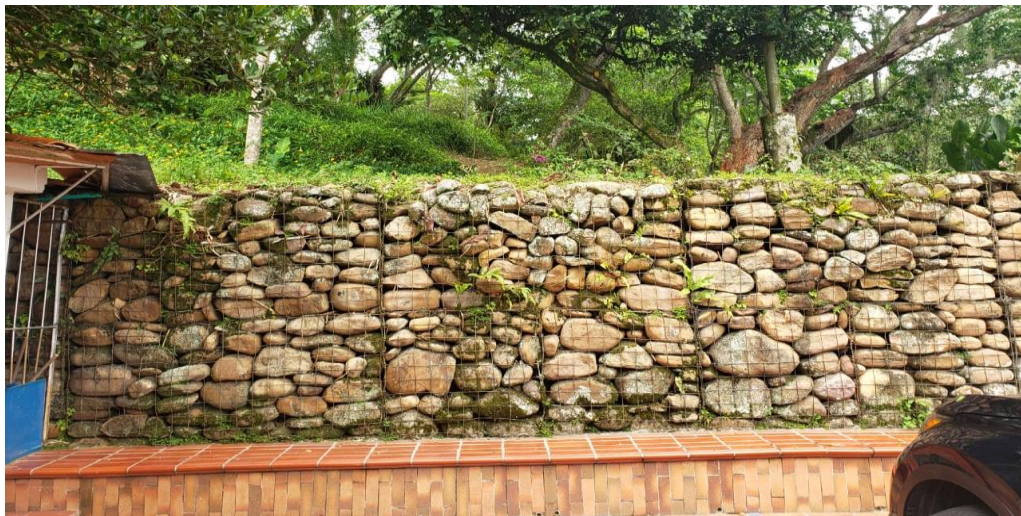
**Figura 11**

*Muro en gaviones con deformaciones en su estructura*

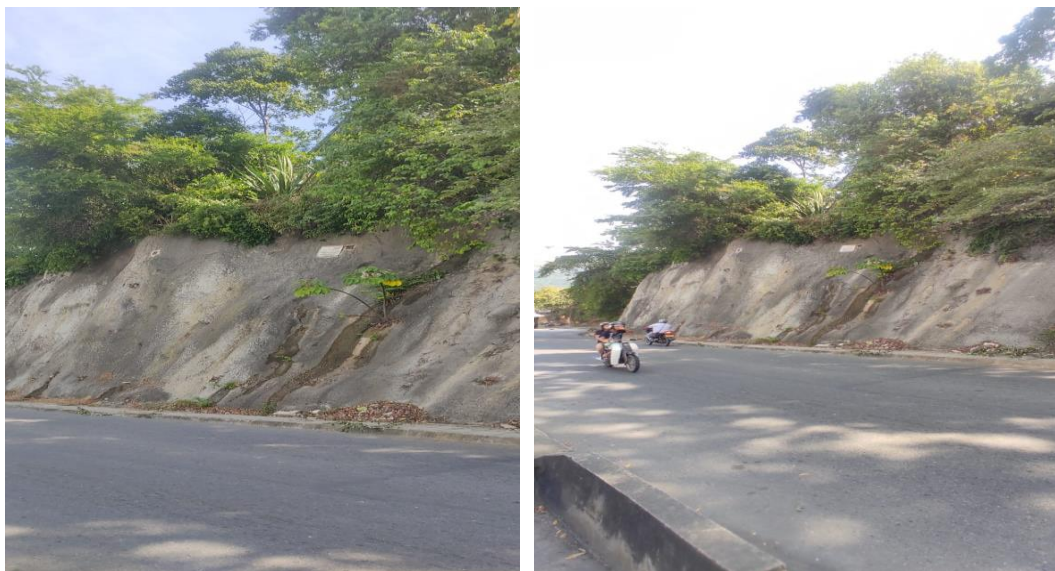
**Figura 13**

*Pantalla anclada con cobertura vegetal en corona y pendiente del talud*

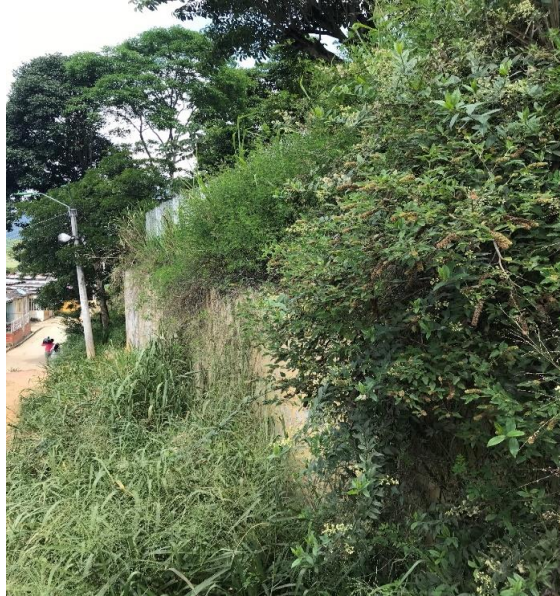
**Figura 16**

*Muro con presencia de cobertura vegetal en pie y corona del muro*

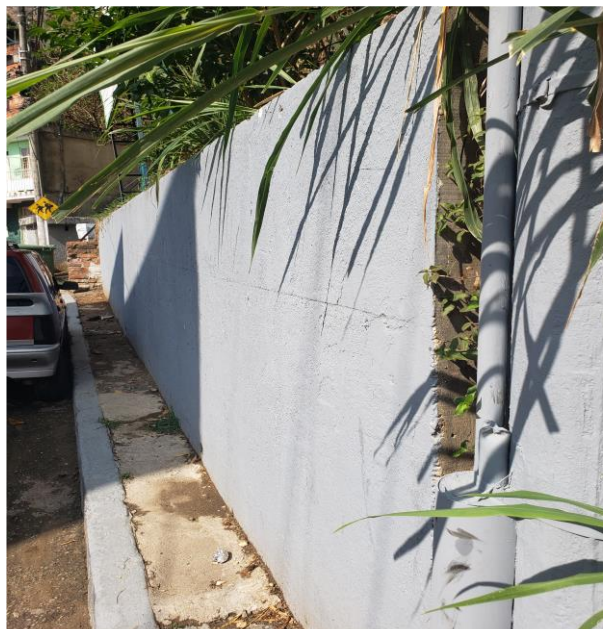
**Figura 19**

*Muro en concreto reforzado en optimo estado*

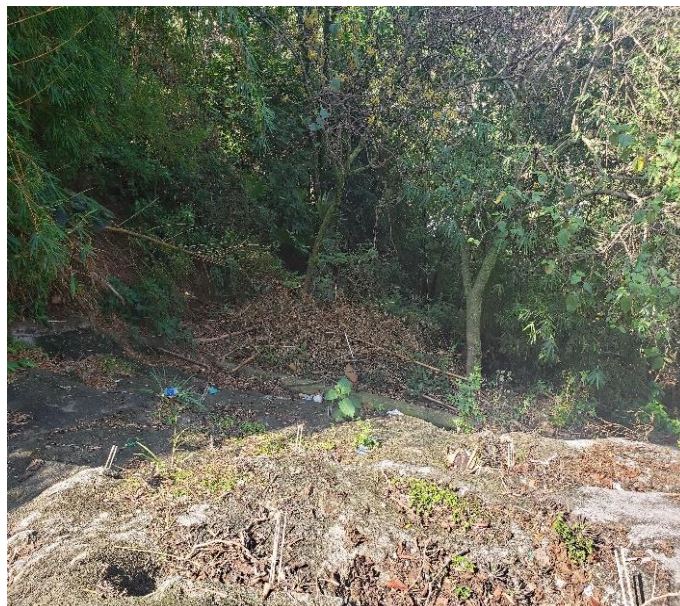
**Figura 21**

*Pantalla anclada con alta presencia de cobertura vegetal en el área de protección*

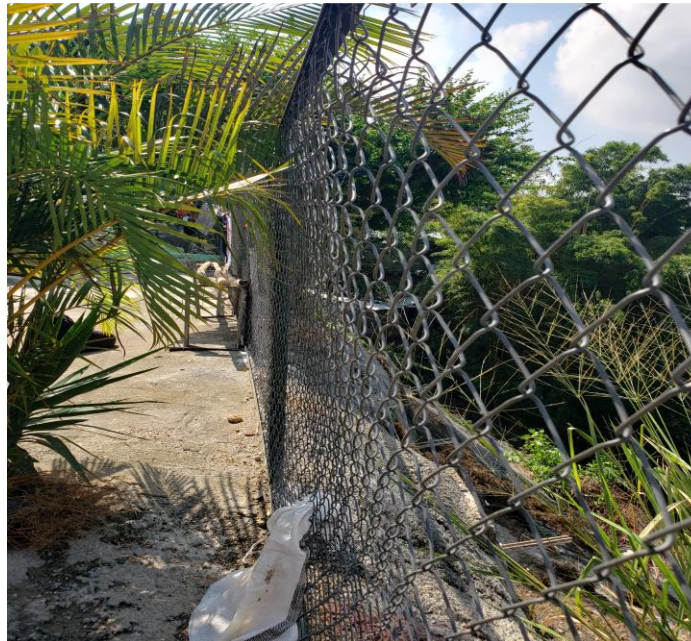
**Figura 22**

*Obra complementaria, cerramiento en la parte superior de la pantalla anclada*

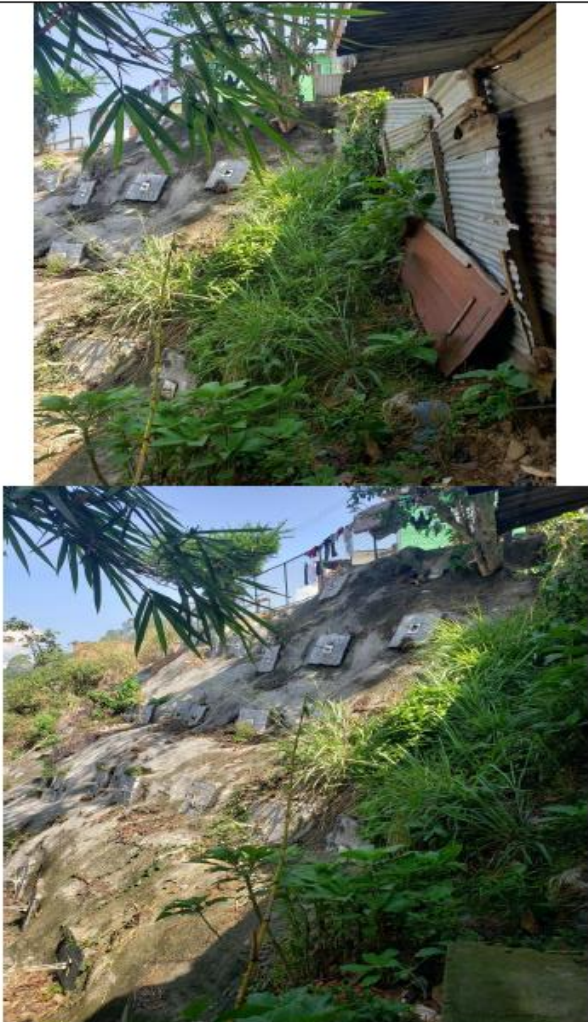
| <p>Se observo la presencia de cobertura vegetal a lo largo de la pantalla, especialmente en los flancos y en el pie del talud</p> | | |

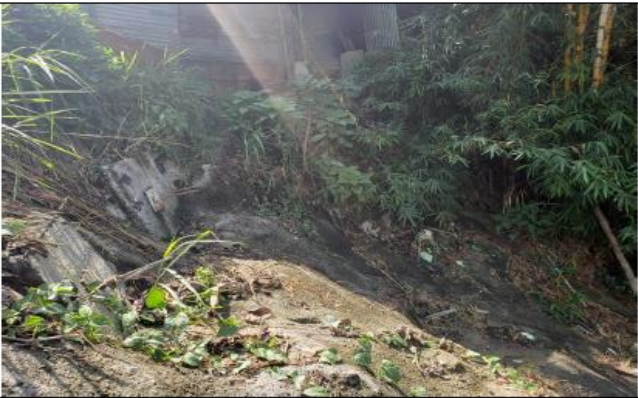
| Se localiza canaleta en el pie de la pantalla, la cual se encuentra obstruida por material vegetal en descomposición | |

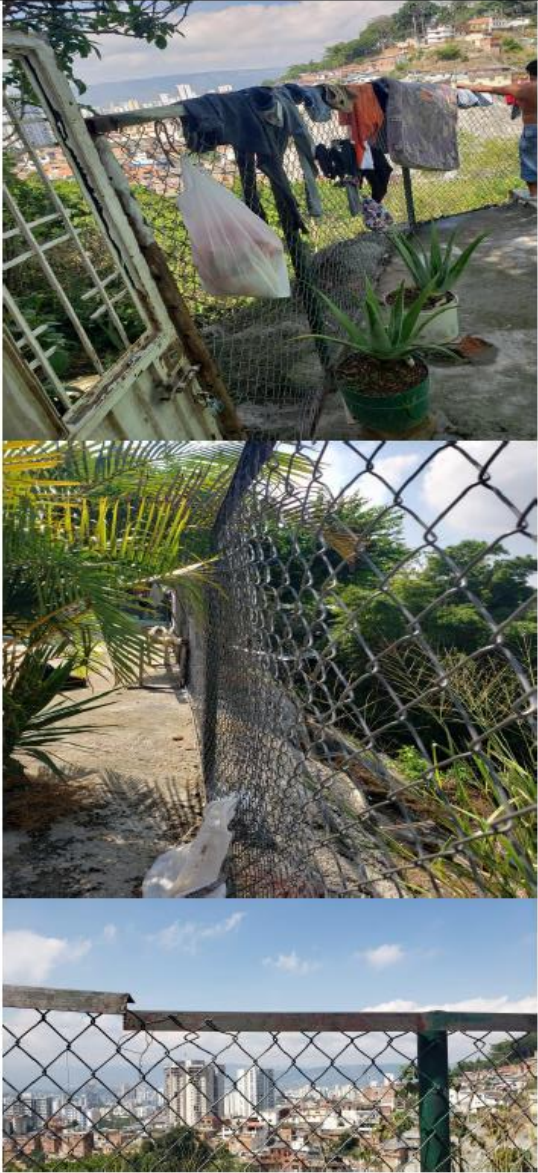
| <p>En la parte superior del talud se cuenta con la presencia de la malla de cerramiento, la cual se encuentra en mal estado, en algunos tramos se evidencia desprendimiento de la malla y los postes</p> | |
