# ANEXO A

FICHA TÉCNICA DE DIAGNÓSTICO DEL SISTEMA ELÉCTRICO Y DE COMUNICACIONES										
DISEÑO DE LA INSTALACIÓN DEL USO FINAL DEL EDIFICIO DIRECCIÓN CULTURAL.						CÓDIGO		5	FECHA	18/07/2024

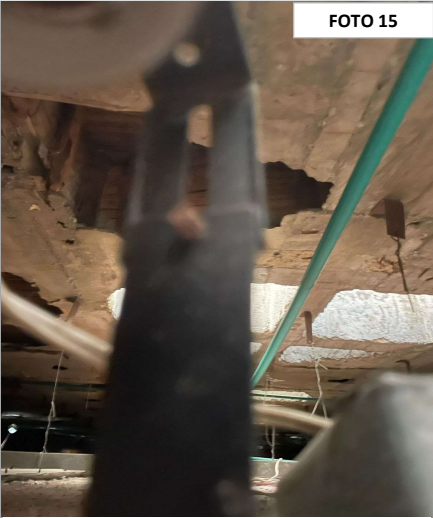
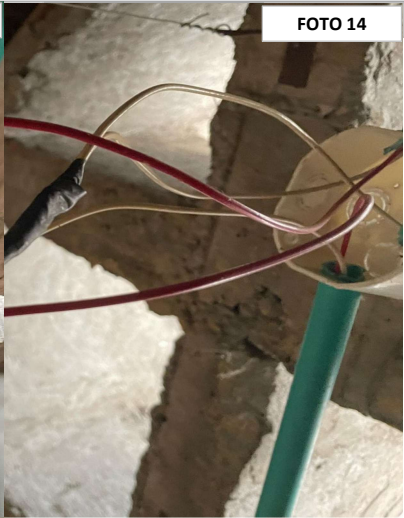
3. DESCRIPCIÓN DE LOS HALLAZGOS										
3.1 DIAGNÓSTICO			3.2 PRONÓSTICO			3.3 CONTROL AL DIAGNÓSTICO				
En la visita tecnica , se constató que toda la iluminación del edificio utiliza tubería de PVC para la instalación del sistema de iluminación por encima del cielo raso.(fotografia 13)			Debido a los riesgos asociados, el uso de tuberías de PVC en esta configuración no está permitido según el Reglamento Técnico de Instalaciones Eléctricas (RETIE). En caso de incendio, el PVC puede derretirse y liberar gases tóxicos, poniendo en peligro la salud y la seguridad de las personas presentes.			La tubería de PVC utilizada en el sistema de iluminación sobre el cielo raso debe retirarse y reemplazarse por tubería metálica de acuerdo con las especificaciones del RETIE. Este cambio aumentará la seguridad de la instalación y garantizará el cumplimiento normativo.

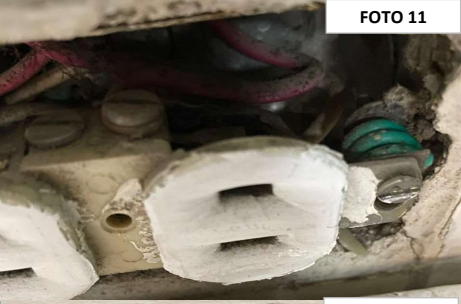
3. DESCRIPCIÓN DE LOS HALLAZGOS											
3.1 DIAGNÓSTICO			3.2 PRONÓSTICO			3.3 CONTROL AL DIAGNÓSTICO					
En la oficina principal y en el area de cocina, se identificaron seis cajas metálicas de tomacorrientes con instalaciones en mal estado, como se observa en la fotografia 11 y 12.			EL mal estado de cajas metálicas de tomacorrientes pueden poner en peligro el cortocircuito o la electrocución, especialmente si los cables no están bien aislados o las conexiones no cumplen con los estándares de seguridad.			Sustituir las tres cajas de tomacorrientes metálicas de la oficina y cocina principal por cajas que cumplan con las normas del RETIE, lo que garantiza instalaciones seguras y convencionales.

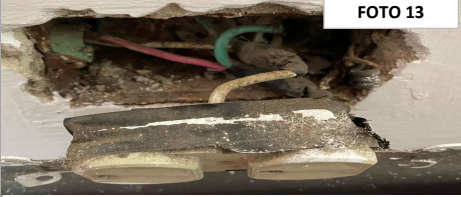
</div> <div><div>FOTO 13</div>

4. REGISTROS											
4.1 REFERENTE TÉCNICO POR ANOMALIAS			4.2 REGISTRO FOTOGRÁFICO								
<p>RETIE - 20.6.1.2 Requisitos de instalación</p> <p>H. No se debe instalar tubería no metálica liviana (Tipo A),expuestas, ni en cielo falsos; solo se admiten si van embebidos en concreto o en materiales resistentes al fuego mínimo de 15 minutos.</p> <p>I.En construcciones con tuberías embebidas en concreto, los instaladores deben tener especial cuidado en que no se deformen o se obstruyan en el proceso de vaciado del concreto o enterramiento. Previo al vaciado se debe asegurar que los extremos estén completamente taponados. Para tuberías no metálicas se recomienda calentar y comprimir las puntas expuestas para asegurar que no sean removidos los tapones hasta cuando se empalmen con otras tuberías o se instalen las cajas de conexión o paso.</p>			<div><div>FOTO 11</div>

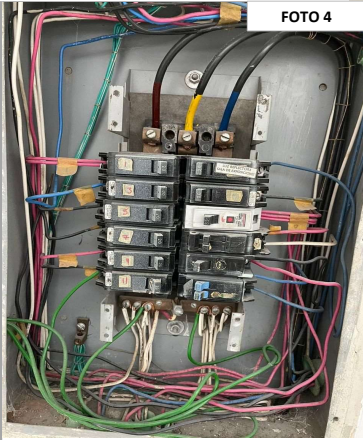
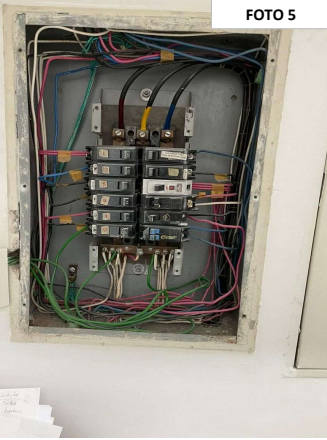
3. DESCRIPCIÓN DE LOS HALLAZGOS					
3.1 DIAGNÓSTICO		3.2 PRONÓSTICO		3.3 CONTROL AL DIAGNÓSTICO	
<p>Durante la inspección de la instalación eléctrica del edificio:</p> <p>Se identificó una discrepancia en el tablero de control que gestiona los tomacorrientes y la iluminación en las áreas de oficinas y sala de exposiciones.</p> <p>Se observó que el esquema de colores especificado por la normativa colombiana no se está siguiendo adecuadamente. Aunque las acometidas que llegan al tablero están marcadas con los colores correspondientes (rojo, amarillo, azul), no se mantiene esta secuencia en los circuitos ramales.</p> <p>En el tablero, las fases de color rojo y azul están correctamente identificadas en los circuitos ramales, sin embargo, se encontraron cables negros y un cable verde conectados a los breakers de estos circuitos, lo que dificulta la identificación clara de la fase a la que pertenecen.</p> <p>Se constató que de los 12 circuitos ramales conectados en el tablero, los circuitos 7 y 9 no están operativos. Se consultó al responsable del mantenimiento eléctrico del edificio sobre esta anomalía, quien informó que estos circuitos estaban destinados exclusivamente a la iluminación de la fachada del edificio, pero no han estado en funcionamiento durante los últimos 20 años.</p> <p>Este tablero no cuenta con circuitos de reserva, tampoco tiene un diagrama unifilar y no cuenta con un etiquetado de los circuitos.</p>		<p>Cuando se omite el cumplimiento del código de colores en las instalaciones eléctricas de acuerdo con el RETIE se generan diversas complicaciones para la identificación precisa de los diferentes circuitos eléctricos, lo que puede entorpecer las labores de mantenimiento y reparación al no poder localizar los componentes adecuados. Además, esta desorganización puede propiciar errores durante la conexión de los cables, aumentando la posibilidad de cortocircuitos, sobrecargas y otros problemas eléctricos.</p> <p>La ausencia de un diagrama unifilar y la dificultad para identificar los circuitos representa una obstrucción en la realización de revisiones y tareas de mantenimiento eléctrico en el edificio.</p> <p>El tablero de distribución no cuenta con circuitos de reserva lo cual es insuficiente para la instalación de nuevos circuitos de iluminación u otras cargas, lo que limita la expansión y el suministro eléctrico adicional en esta área.</p> <p>La presencia de circuitos inactivos conectados al tablero de distribución supone un riesgo sustancial para la seguridad eléctrica, incrementando los gastos operativos y generando complejidades adicionales en las labores de mantenimiento del sistema eléctrico.</p> <p>La falta de funcionalidad en los circuitos 7 y 9 podría comprometer la flexibilidad y eficiencia operativa del edificio al limitar la capacidad del sistema para manejar futuras expansiones o modificaciones.</p>		<p>Se requiere llevar a cabo un proceso de desmontaje del tablero de distribución con el propósito de localizar y corregir la procedencia de los circuitos ramales.</p> <p>Se debe realizar una marcación apropiada conforme a las especificaciones estipuladas por la normativa exigida en el RETIE, empleando el código de colores correspondiente.</p> <p>Es necesario desactivar los circuitos inactivos y reubicarlos como reservas, asegurando así un funcionamiento óptimo y conforme a los estándares de seguridad eléctrica establecidos.</p>

4. REGISTROS					
4.1 REFERENTE TÉCNICO POR ANOMALIAS		4.2 REGISTRO FOTOGRÁFICO			
<p>RETIE 6.3 CÓDIGO DE COLORES PARA CONDUCTORES</p> <p>Con el objeto de evitar accidentes por errónea interpretación del nivel de tensión y tipo de sistema utilizado, se debe cumplir el código de colores para conductores aislados de potencia, establecido en las Tablas 6.5 y 6.6 según corresponda. Se tomará como válido para determinar este requisito el color propio del acabado exterior del conductor o una marcación clara en las partes visibles, con pintura, con cinta o rótulos adhesivos del color respectivo. Este requisito igualmente aplica a conductores desnudos, que actúen como barrajes en instalaciones interiores y no para los conductores utilizados en instalaciones a la intemperie diferentes a la acometida.</p> <p>20.23.1.4 Rotulado e instructivos</p> <p>Un tablero debe tener adherida de manera clara, permanente y visible, mínimo la siguiente información:</p> <p>a. Tensión(es) nominal(es) de operación.</p> <p>b. Corriente nominal de alimentación.</p> <p>c. Número de fases.</p> <p>d. Número de hilos (incluyendo tierras y neutros).</p> <p>e. Razón social o marca registrada del productor, comercializador o importador.</p> <p>f. El símbolo de riesgo eléctrico.</p> <p>g. Cuadro para identificar los circuitos.</p> <p>h. Indicar, de forma visible, la posición que deben tener las palancas de accionamiento de los interruptores, al cerrar o abrir el circuito.</p> <p>i. Todo tablero debe tener su respectivo diagrama unifilar actualizado.</p>		<div>

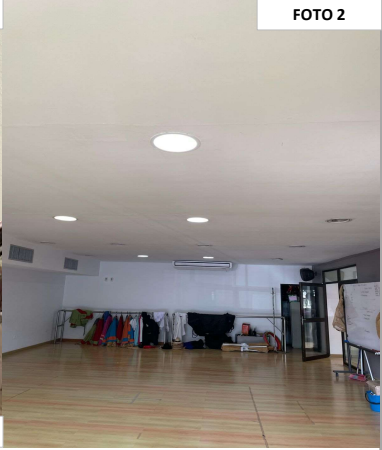
<div>FOTO 2</div></div><div>

3. DESCRIPCIÓN DE LOS HALLAZGOS					
3.1 DIAGNÓSTICO		3.2 PRONÓSTICO		3.3 CONTROL AL DIAGNÓSTICO	
<p>En el diagnostico de iluminación del edificio se encontraron anomalías en el segundo piso.</p> <p>En las oficinas, se han encontrado seis luminarias que utilizan tecnología de balastro (ver fotografía 3).</p> <p>En el salón de danzas se han identificado tres interruptores, uno de los cuales no activa ninguna luz, y se han observado cinco luminarias que no se encuentran operativas como se puede ver en la foto 2. Además, en una pequeña sala adyacente al salón de danzas se ha constatado la existencia de dos salidas de iluminación que no responden a ningún interruptor dejando el espacio en total oscuridad.</p> <p>En cuanto a los pasillos, se ha registrado un total de once bombillas tipo bala, de las cuales solamente tres están operativas.</p> <p>En el salón de la tuna se han encontrado tres bombillas tipo bala fuera de servicio, y se ha notado la ausencia de una luminaria dejando la canalización, la caja de derivación y el cableado con empalmes expuestos como se observa en la figura 1.</p>		<p>El conjunto de anomalías identificadas en la iluminación del edificio representa un riesgo considerable para la seguridad y el bienestar de los ocupantes, especialmente para los estudiantes que utilizan estos espacios con regularidad, así como para el personal que trabaja en las oficinas.</p> <p>La deficiente iluminación en los pasillos es particularmente preocupante, ya que este edificio es utilizado en horarios nocturnos lo que aumenta el riesgo de accidentes y lesiones debido a la baja visibilidad (agregar una foto de noche).</p> <p>En cuanto a las oficinas, la presencia de seis lámparas con tecnología de balastro obsoleta representa una preocupación adicional, dado que esta tecnología puede no solo afectar la salud de los ocupantes debido a la presencia de metales pesados en sus componentes, sino también dado que es una tecnología obsoleta, el mantenimiento se ve restringido debido a la dificultad de encontrar luminarias compatibles.</p>		<p>En este sentido, se recomienda llevar a cabo las siguientes acciones específicas.</p> <p>Reemplazo de Luminarias con Tecnología de Balastro por Luminarias tipo LED: Se propone urgentemente el cambio de las seis luminarias que actualmente utilizan tecnología de balastro por luminarias tipo LED. Esta medida no solo mejorará la calidad lumínica, sino que también reducirá el consumo energético y contribuirá a la sostenibilidad ambiental del edificio, en estricto cumplimiento con el RETIE.</p> <p>Actualización de Luminarias Tipo Bala en Salones y Pasillos: se recomienda una actualización del sistema de iluminación en todo el edificio haciendo énfasis en los salones y pasillos integrar nuevas luminarias con las que se logren los niveles normativos exigidos por RETILAP.</p>
