EVALUACIÓN DE COLAPSO EN EL REVESTIMIENTO DE UN POZO EN UN  
CAMPO DE ECOPETROL

UNIVERSIDAD INDUSTRIAL DE SANTANDER  
FACULTAD DE INGENIERÍAS FÍSICO-QUÍMICAS  
ESCUELA DE INGENIERÍA DE PETRÓLEOS  
BUCARAMANGA

Trabajo de Grado para optar por el Título de  
Ingeniero de Petróleos

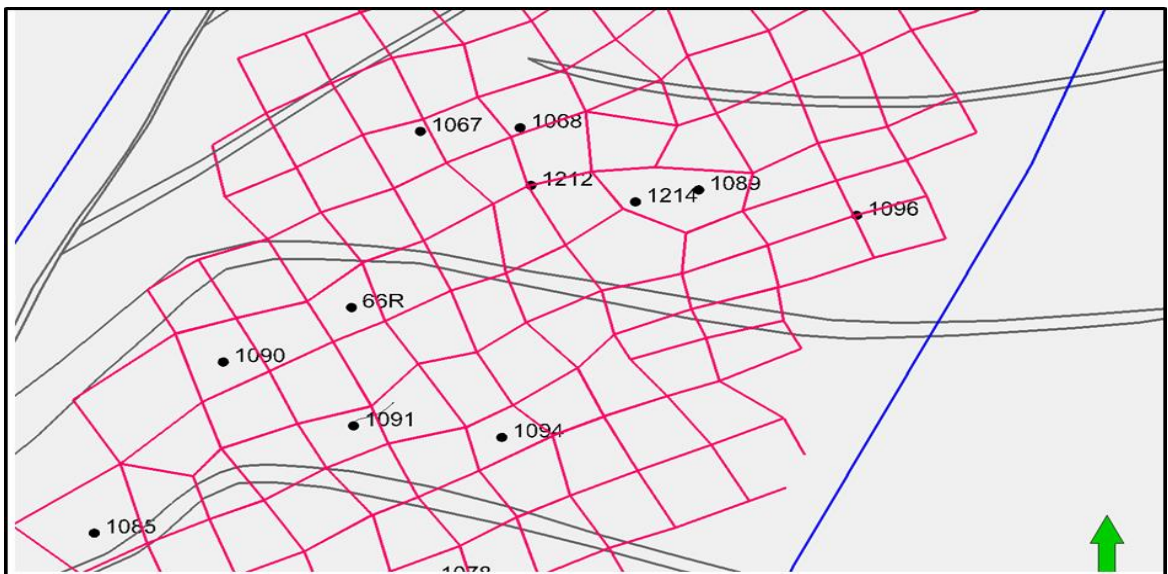
Figura 24. Pozos colapsados por corrosión bloque III, IV y V

- Corrosión: la corrosión se ve implicada en las superficies dentro del pozo que se encuentran expuestas a los fluidos de producción. En este caso el casing se ve expuesto tanto interna como externamente, al potencial corrosivo de los fluidos que sean transportados por el anular.

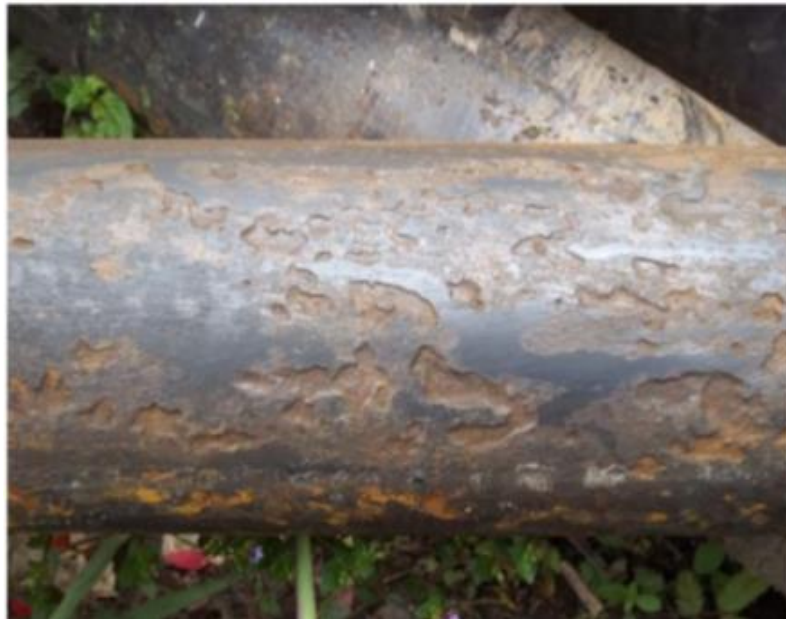
Figura 25. Corrosión por CO<sub>2</sub>

- Corrosión por H<sub>2</sub>S: la presencia del H<sub>2</sub>S en el campo Casabe se ha venido incrementando a lo largo de los años debido a la implementación de la inyección de agua. Este fluido activa la presencia del H<sub>2</sub>S debido a microorganismos llamados sulfato reductores y por tal motivo, este ácido se convierte un factor importante de monitoreo. Este tipo de corrosión es altamente peligrosa y puede generar puntos críticos en la tubería, lo cual la hace más propensa a sufrir daños mecánicos irreversibles.
- Corrosión por CO<sub>2</sub>: la mayoría de los pozos en Casabe poseen cantidades de CO<sub>2</sub> mayores al 1% y estas al igual que las cantidades del H<sub>2</sub>S han incrementado con el tiempo y se activan como ácidos en contacto con el agua en donde comienza aumentar la velocidad de corrosión dependiendo de factores como la concentración que maneje cada pozo.

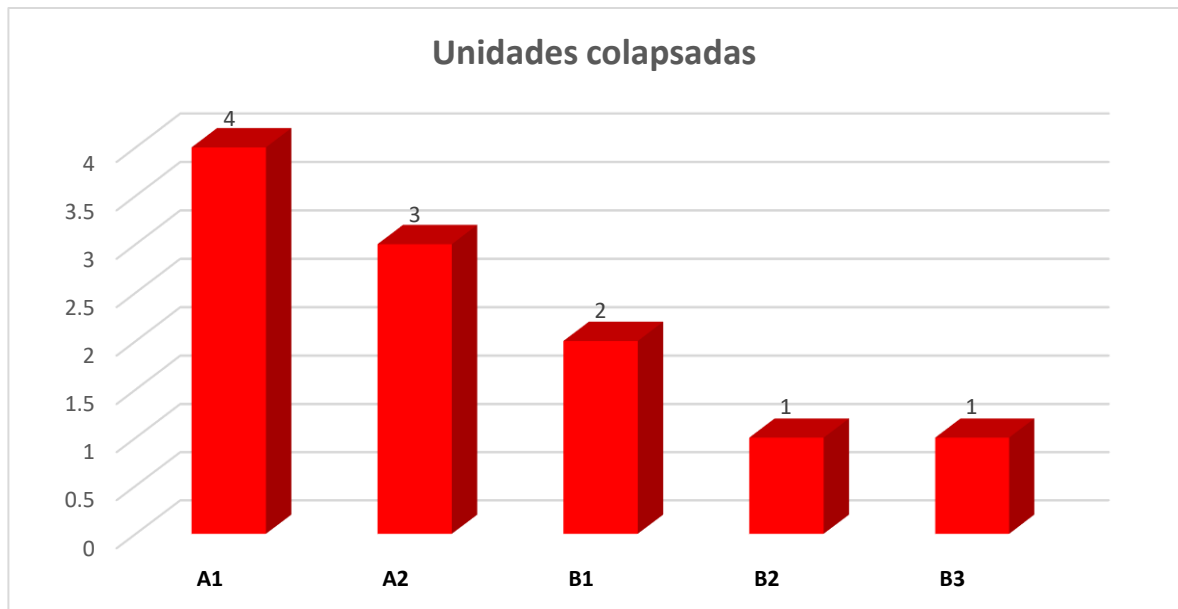
Figura 47. Distribución de colapsos por arena

Las unidades A1 y A2 (pertenecientes a la formación arenosa Colorado, la cual es una arenisca poco consolidada y estratificada a lo largo de todo su espesor) son las unidades que más fallaron a la hora de presentarse un colapso o alguna restricción en el pozo en los bloques III, IV y V.

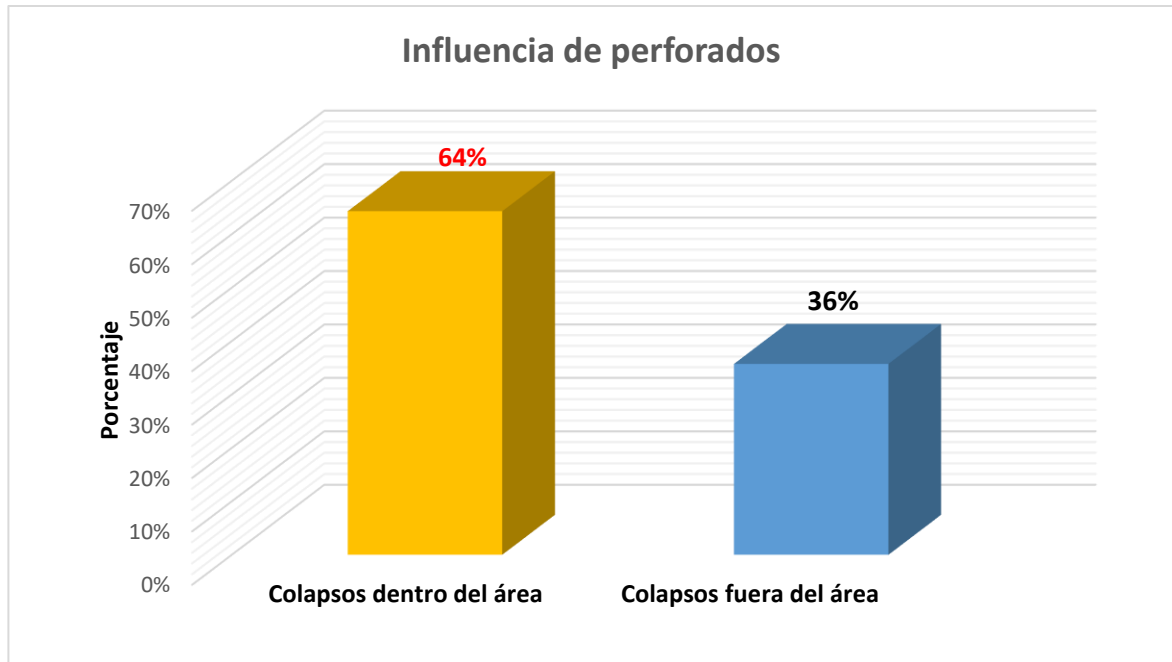
Figura 49. Porcentaje de colapsos respecto al área de influencia de perforados

En la gráfica anterior se presenta la clara distribución de los colapsos de los pozos evaluados dentro o fuera del área de influencia de los agujeros ocasionados por el cañoneo los cuales son la comunicación directa con los fluidos de la zona de interés y el pozo, los cuales en esta ocasión fueron en su gran mayoría de 5 tiros por pie. Lo cual indica que, en los colapsos presentados, las configuraciones de cañón con 5 TPP de densidad son las más propensas a fallar y causar este tipo de infortunios.

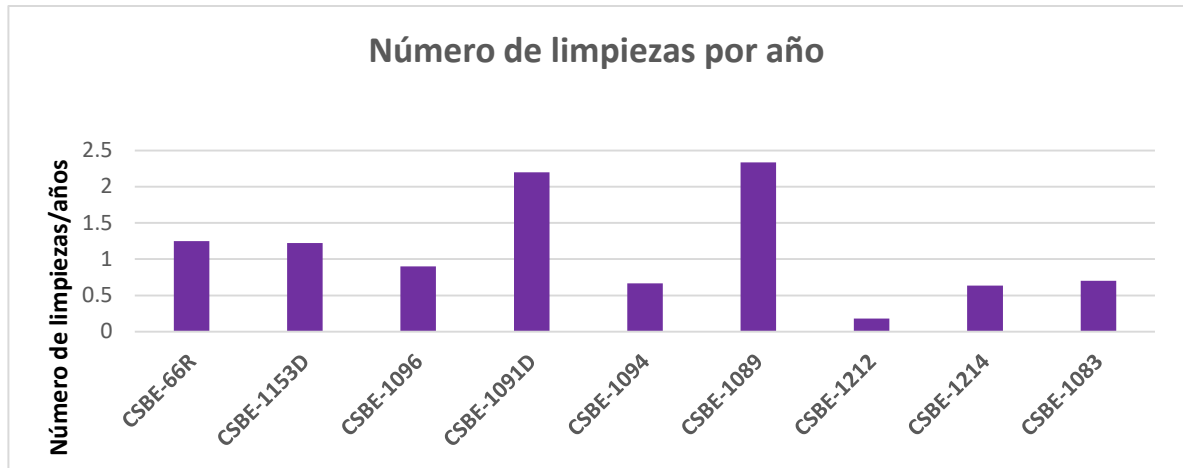
Figura 50. Número de limpiezas por año para cada pozo

Los pozos CSBE-1091D y CSBE-1089 fueron los más afectados por arenamiento realizando más de dos intervenciones anuales por limpieza correctiva, pero actualmente ambos ya se encuentran abandonados, por lo cual se puede inferir que el arenamiento pudo haber sido el factor más influyente para determinar el abandono del pozo.
