**ANÁLISIS DE LOS FACTORES DE AMENAZA Y RIESGO POR INUNDACIÓN
DE ÁREAS ADYACENTES AL RÍO CRAVO SUR, EN YOPAL**

**UNIVERSIDAD INDUSTRIAL DE SANTANDER
FACULTAD DE INGENIERIAS FISICOQUIMICAS
ESCUELA DE INGENIERÍA QUÍMICA
ESPECIALIZACIÓN EN INGENIERÍA AMBIENTAL
BUCARAMANGA, 2008**

Monografía para optar el título de Especialista en Ingeniería Ambiental

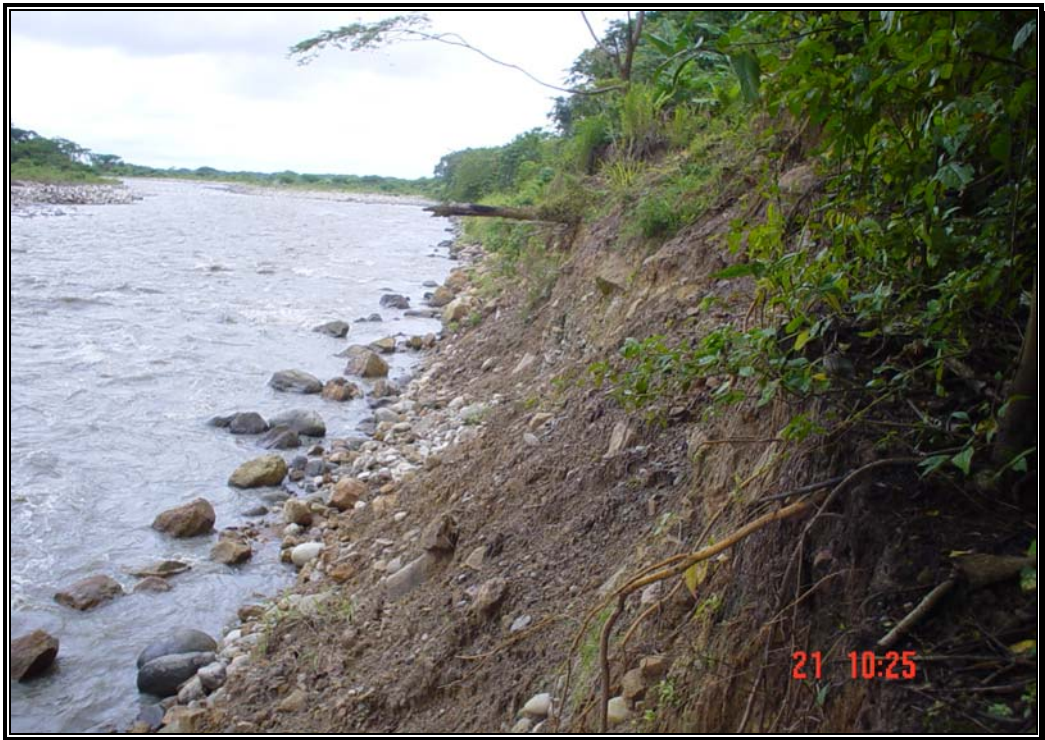
Fotografía 10. Altura de 6 a 8 metros en el talud del Río Cravo Sur, frente a Yopal.

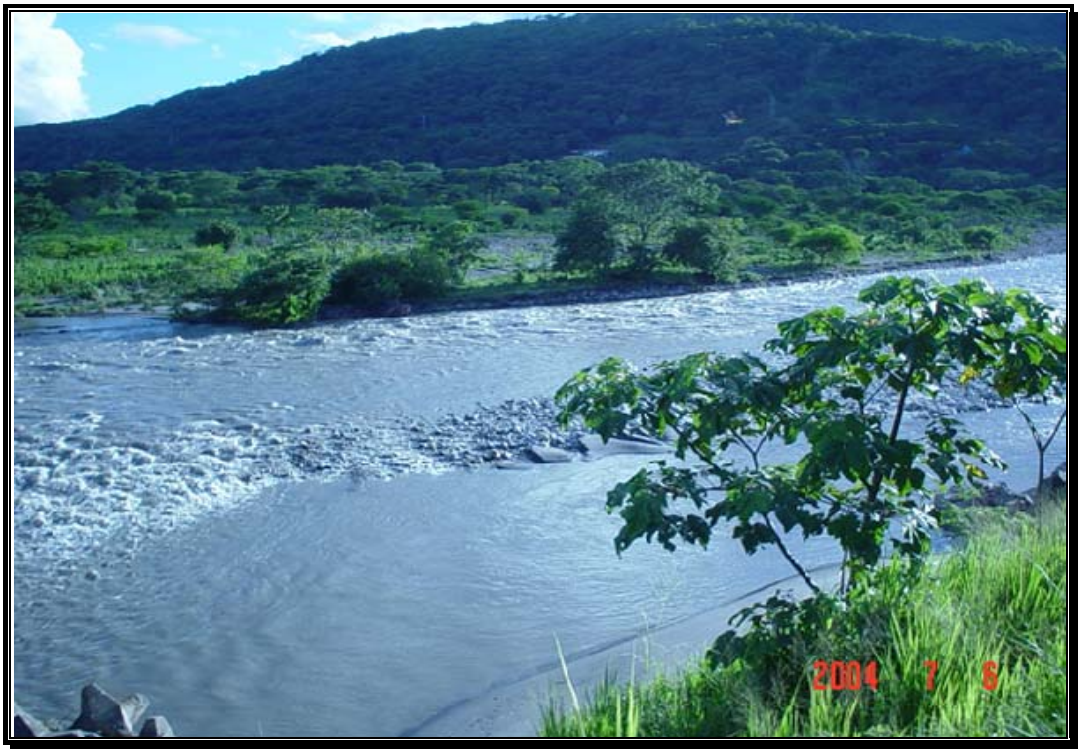
Fotografía 20. Agosto 07 de 2004, el río se recuesta hacia la derecha para tratar de ingresar al parque de La Iguana.

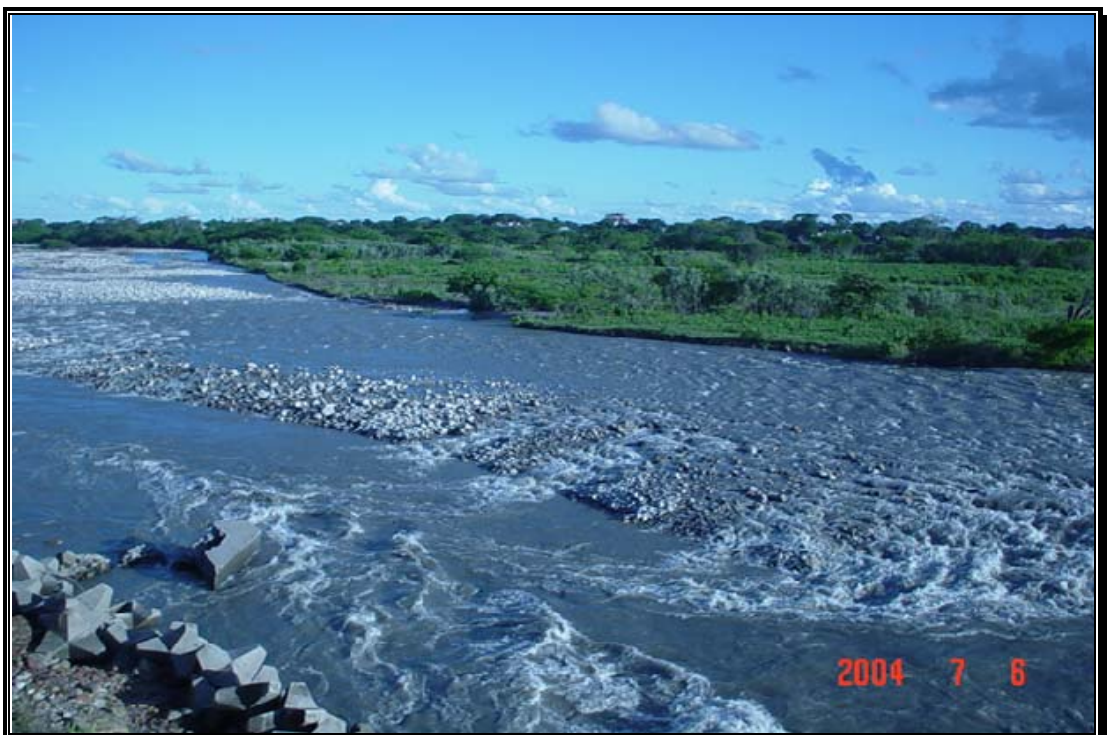
Fotografía 26. Flujo en gran parte concentrado hacia la base del talud de la margen izquierda junto al sitio crítico de la vía a Pore.

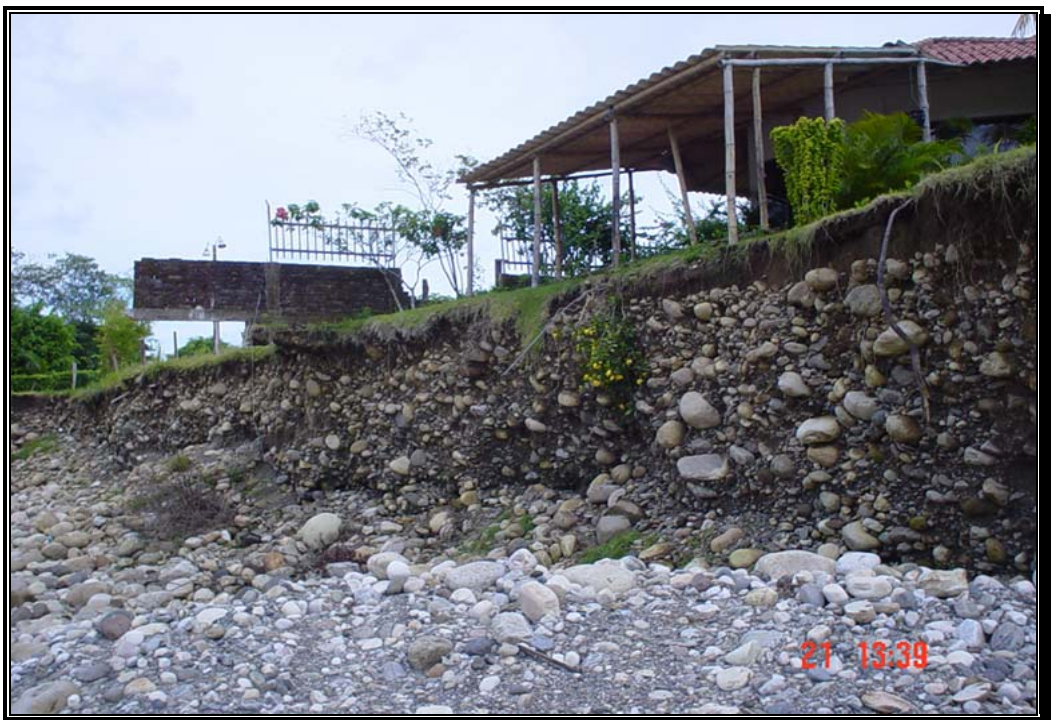
Fotografía 38. Talud de la urbanización La Casa del Río en Octubre de 2003.

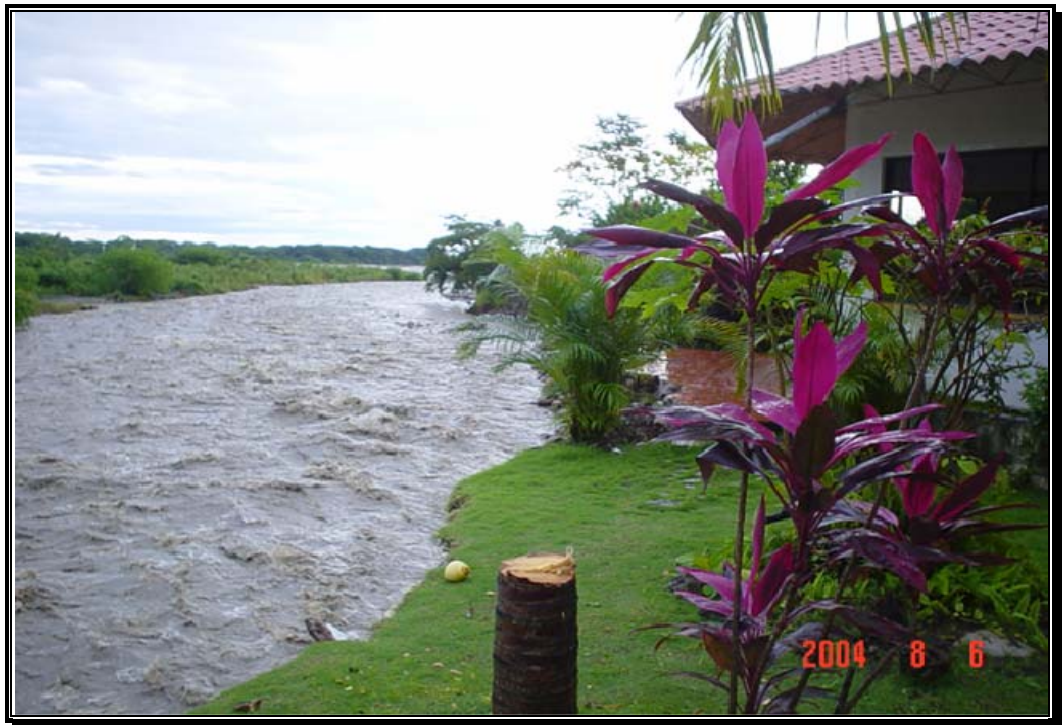
Fotografía 39. Talud de la urbanización La Casa del Río en Agosto de 2004.

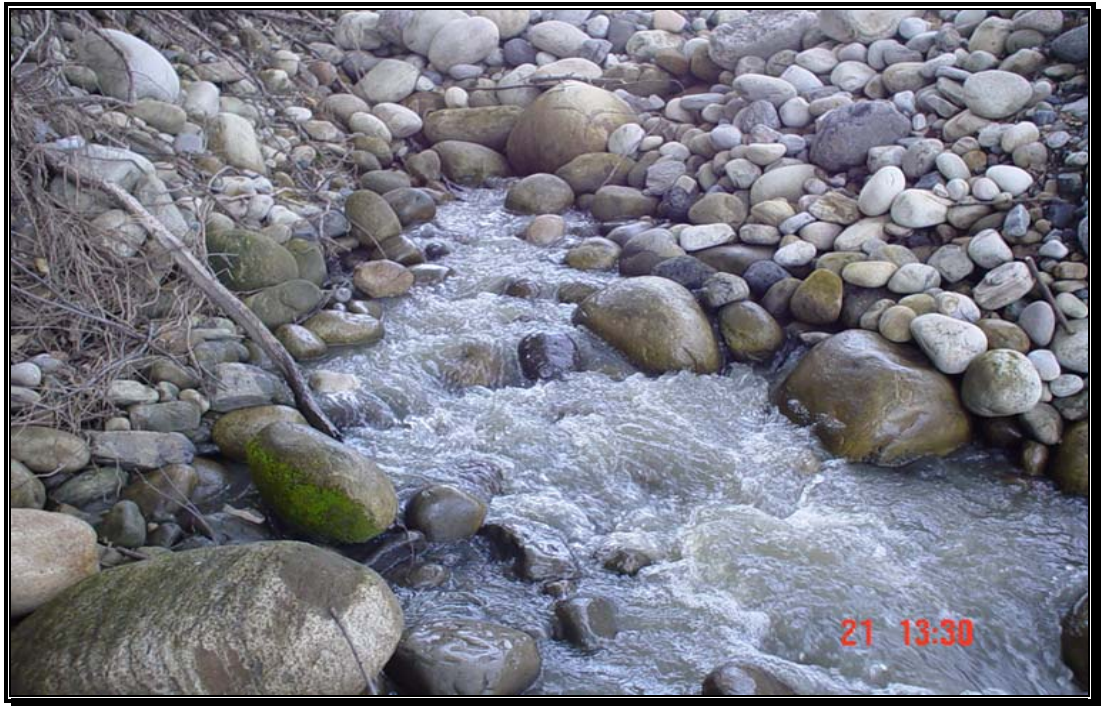
Fotografía 43. Filtración por la base del dique construido con material del río para defender la urbanización La Casa del Río en el mes de mayo - 2004.

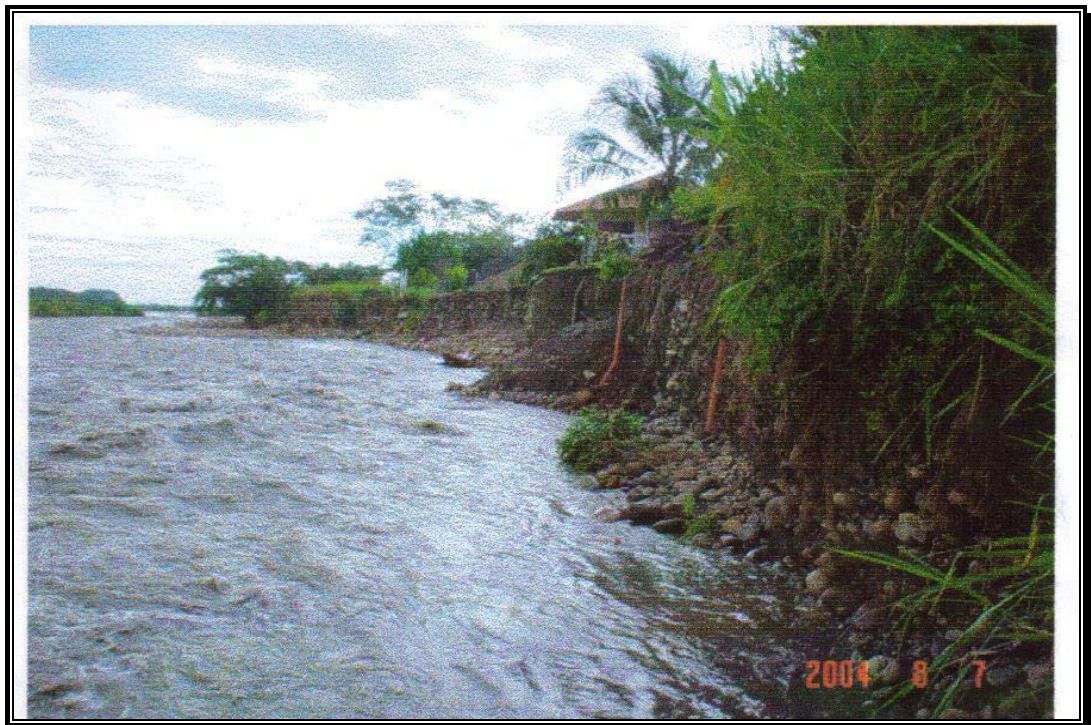
Hacia el último tramo, se aprecian algunas viviendas que han sufrido daños por erosión en los predios y en los lotes de zona verde correspondientes a las casas. Los lotes de estas casas son bastante amplios, y es posible apreciar cómo la afectación del agua ha ocasionado poco a poco la pérdida del terreno. El frente de los lotes ha retrocedido entre 10 y 15m, llegando a presentarse algunas casas en el borde de la coronas de los taludes (ver foto 46).

Fotografía 46. Taludes que muestran bajos grados de inestabilidad. Sin embargo se aprecian algunas zonas con leves manifestaciones de socavación.

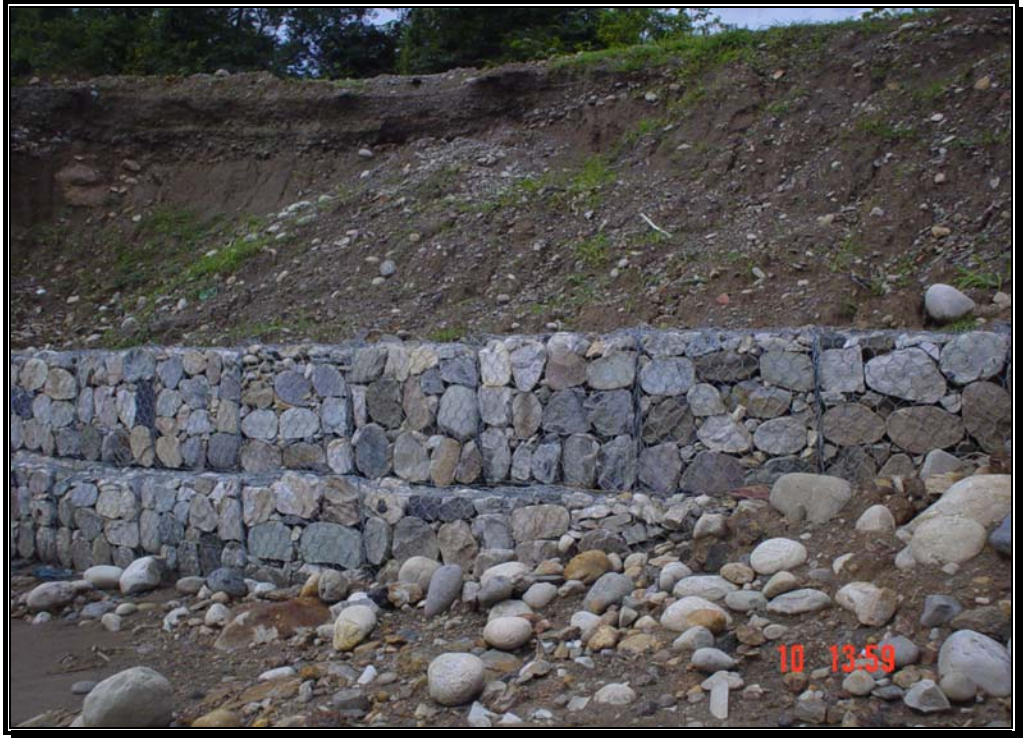
Fotografía 49. Gavión en malla con material de río sobre la margen izquierda para proteger la vía Yopal - Pore

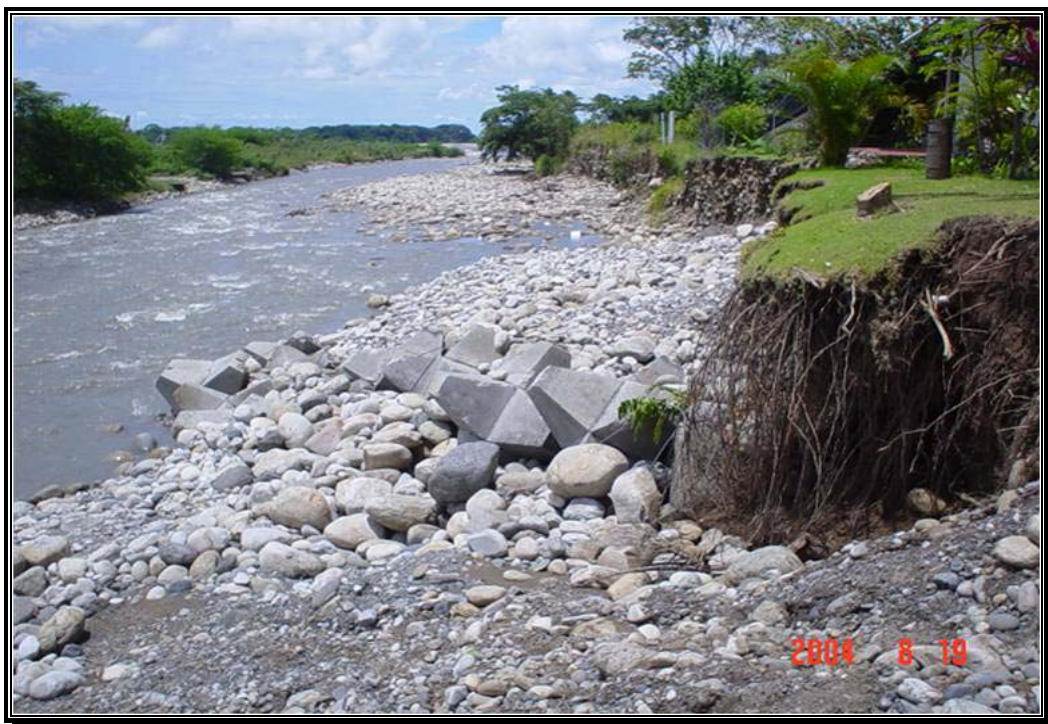
Fotografía 100. Material recostado sobre el talud en la Casa del Río y hexápodos para reforzar e impedir el golpe del flujo en la base de la orilla derecha.
