TESIS DE GRADO

**ESTUDIO DEL DETERIORO PREMATURO EN EL TRAMO DE LA
CARRERA 33 ENTRE CALLE 52-56 DE LA CIUDAD DE BUCARAMANGA**

**UNIVERSIDAD INDUSTRIAL DE SANTANDER
FACULTAD DE FISICOMECHANICAS
ESCUELA DE INGENIERIA CIVIL
BUCARAMANGA
2006.**

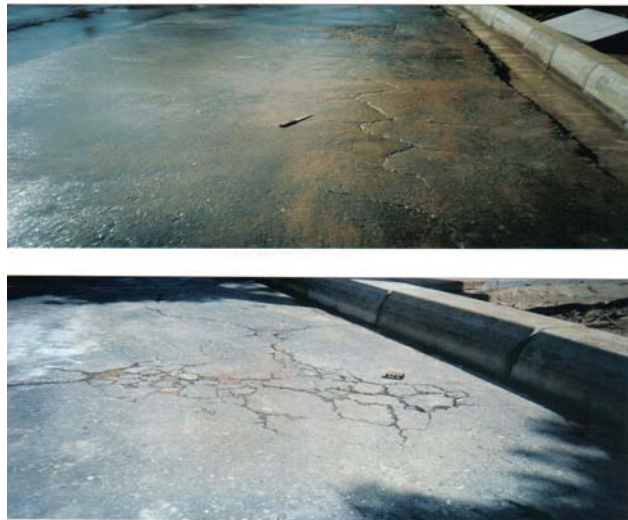
Figura 2. 6 Estado inicial de la calzada N-S antes del inicio de las obras

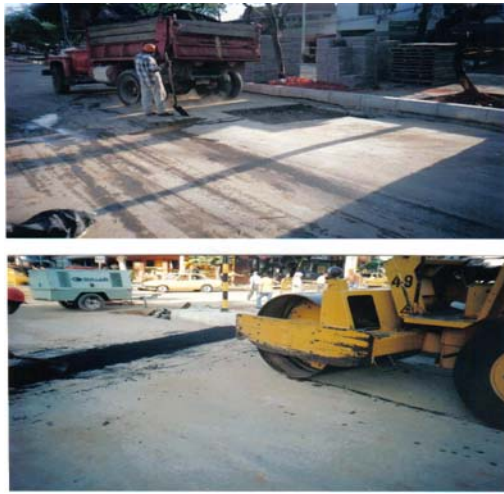
Figura 2. 7 Bacheo transversal y Afectadas de la calzada N-S.

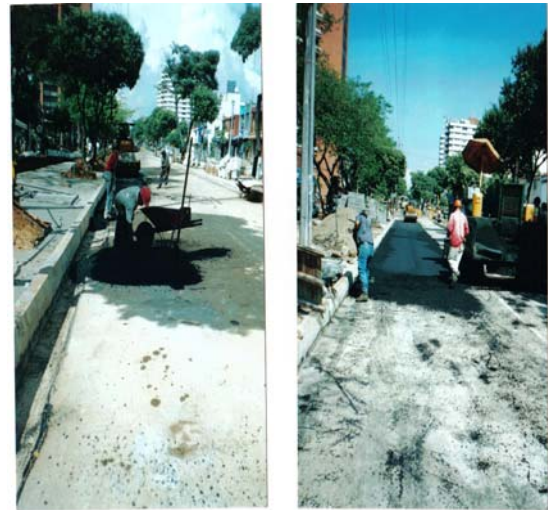
Figura 2. 8 Bacheo y aplicación del refuerzo calzada N-S

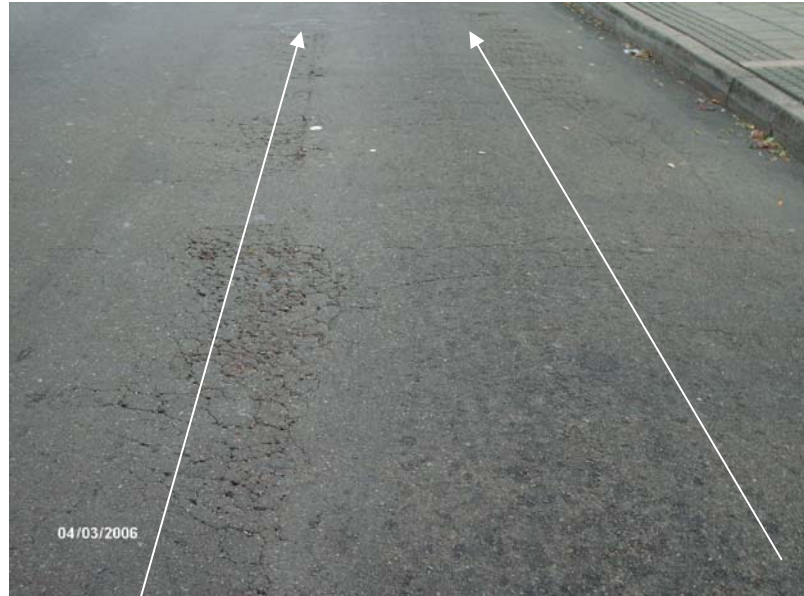
Figura 3. 1 Fallas tipo piel de cocodrilo a lo largo de la calzada Norte-Sur. K0+180.

Cerca de un 70% de la calzada Norte-Sur se encuentra averiada presentando en la mayoría de los casos descascaramiento de la carpeta superior de pavimento.

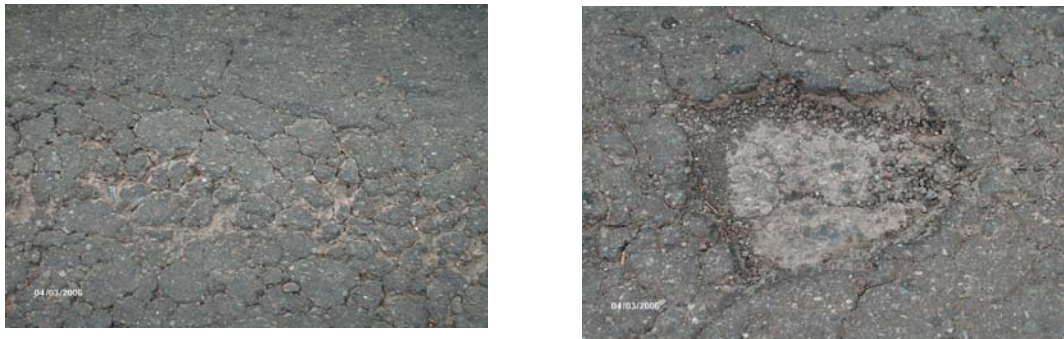
Figura 3. 2 Desprendimiento de la capa de rodadura. K0+250

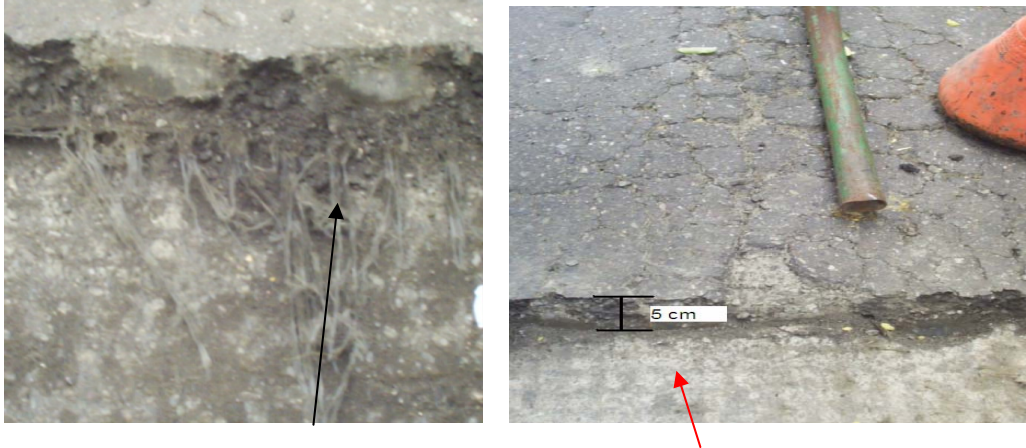
Se concluyo que el deterioro de la carpeta de refuerzo de la calzada Norte-Sur fue debido a la mala utilización de geomallas colocadas como refuerzo en la estructura de pavimento de la calzada Norte-Sur impidiendo la adherencia entre la carpeta asfáltica colocada como refuerzo y la existente para la calzada Sur-Norte se presentaron Problemas de compactación de los rellenos utilizados en las conducciones de alcantarillado, pozos y cajas de cableado además las Capas de concreto asfáltico presentaron un alto contenido de aire y la Estructura asfáltica presento dimensiones insuficientes para el soporte del trafico.

Figura 3. 4 Estado de la geomalla extraída del carril N-S. K0+160

- ❖ Además se sugiere la no utilización de geomallas de refuerzo sin previamente tener el conocimiento claro, en cuanto a la selección del tipo de material adecuado así como el proceso de colocación y propiedades mecánicas del material geosintético.
- ❖ Para la calzada Sur-Norte se recomienda hacer bacheos en las zonas donde se han presentando problemas de asentamiento junto con la remoción y cambio del material de relleno en las zonas de conducción de alcantarillado, pozos, cajas de cableado. Además se sugiere la asignación de refuerzo asfáltico necesario para el soporte del tráfico actual y el proyectado.

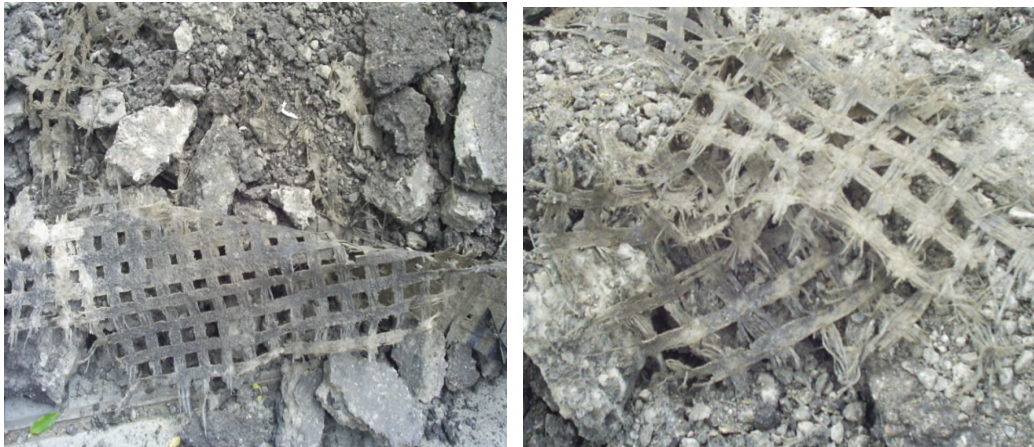
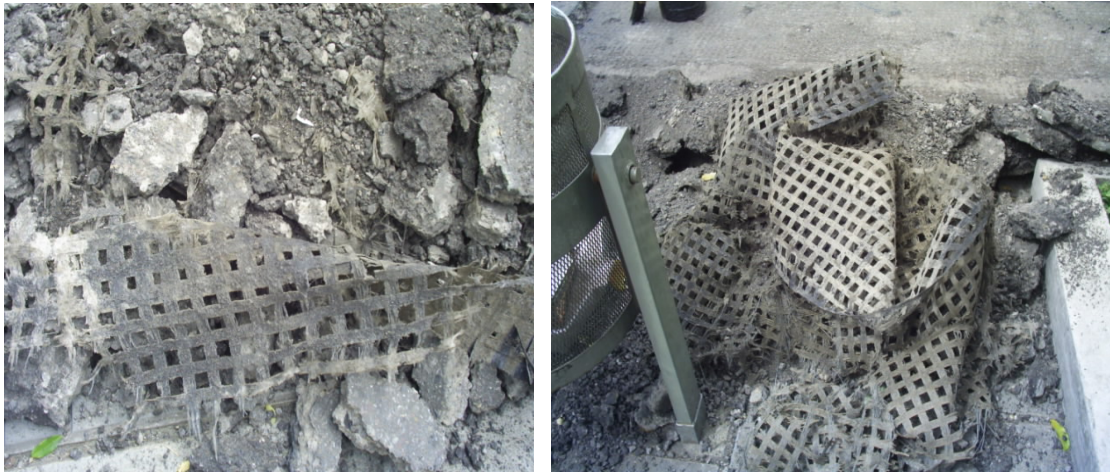
Figura 3. 5 Detalle del refuerzo extraído durante un bacheo de reparación realizado calzada N-S. K0+120

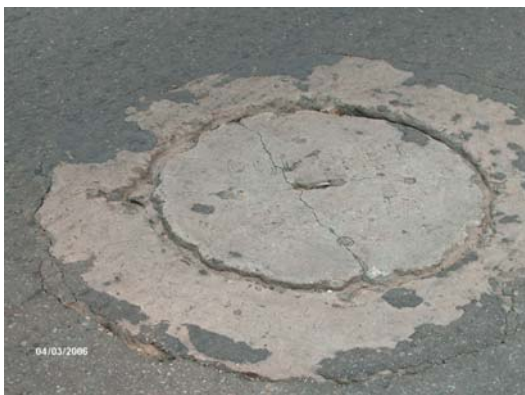
F S-N K0+030

- ❖ En la calzada S-N se observaron fallas en 70% de las conducciones de alcantarillado y pozos.
- ❖ Los tipos de fallas comunes en la calzada S-N son similares a las del costado N-S a excepción de presencia de asentamientos en las líneas y estructuras de alcantarillado y cableado.

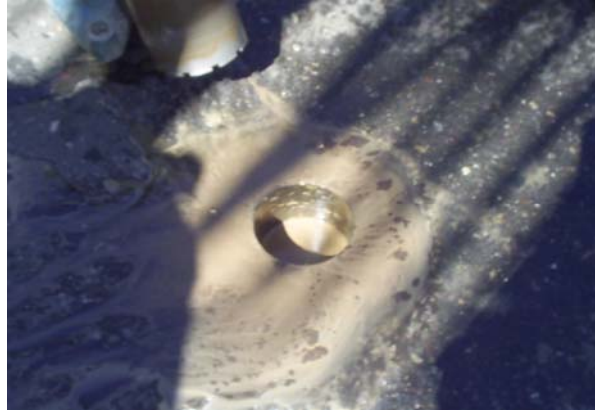
Figura 3. 12 Detalle del espesor de carpeta de rodadura utilizada en la calzada N-S.

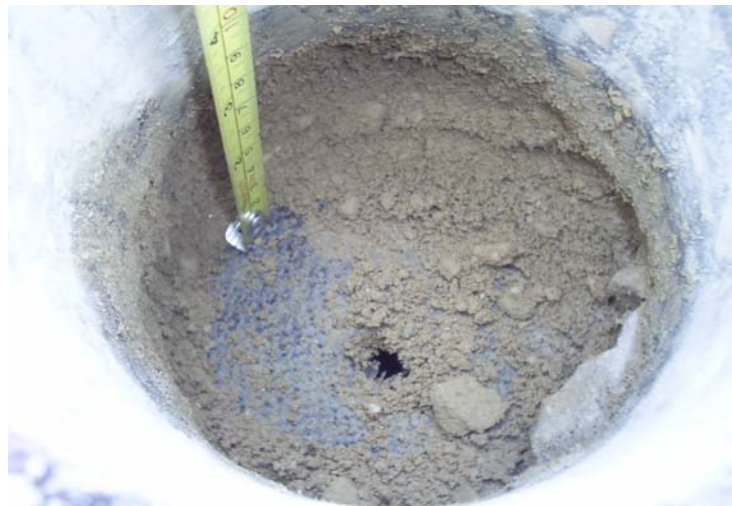
Figura 3. 13 Detalle de espesor de la Base y geotextil trenzado utilizado en la calzada S-N.

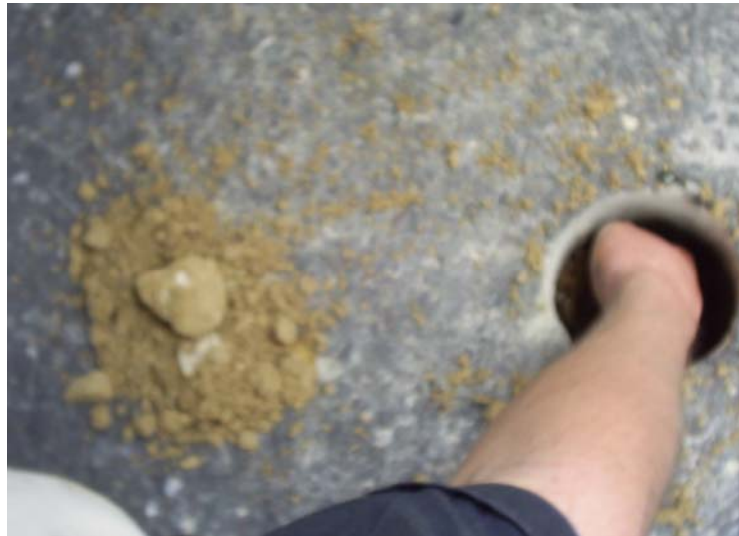
En la figura 3.14 se muestra los espesores de base y carpeta asfáltica utilizada en este costado, además se aprecia la geotextil de refuerzo utilizado entre la base y la sub-rasante.

Figura 3. 14 Extracción del material de base de la calzada S-N.
