**Patología y Rehabilitación Estructural de la Superestructura de un Puente en Concreto  
Reforzado Ubicado en el Municipio la Calera – Cundinamarca**

**Proyecto de Grado para optar al título de Magister en Ingeniería Estructural**

**Universidad Industrial de Santander**

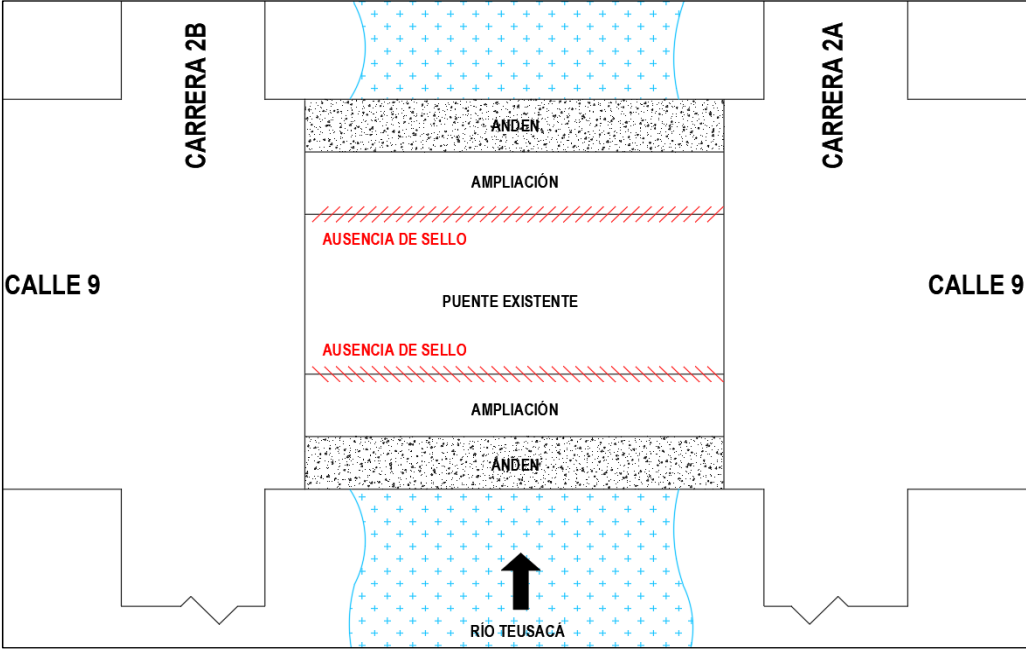
Apéndice A. Esquema 1. Ausencia de juntas de expansión (AASHTO, 2011, págs. 4-35)

| OBSERVACIONES | FOTOGRAFÍA #1 |
|---|---|
| <p><b>Patología:</b> Ausencia de Juntas de expansión</p> <p>Se inspecciona la parte inferior de la junta producida en el puente debido a una ampliación del mismo. Se evidencia fuga activa en la junta produciendo manchas y presencia de líquenes en los elementos adyacentes.</p> | |

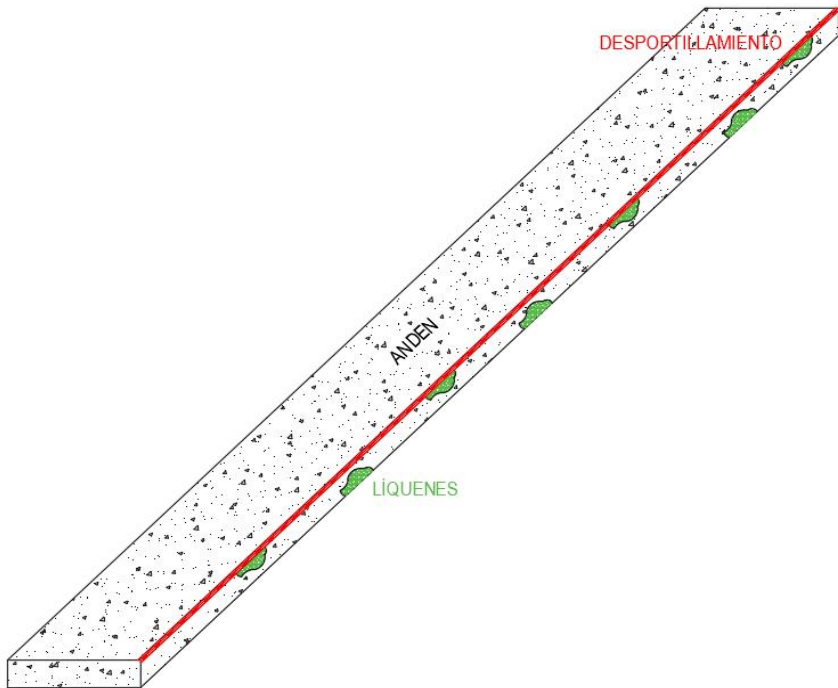
**Apéndice 1.** Esquema 2. Desportillamiento de andenes (AASHTO, 2011, págs. 4-36)

| ESQUEMAS | |
|---|---|
| <p><b>Patología:</b> Desportillamiento de andenes</p> <p>Se inspeccionan ambos costados del puente evidenciando desportillamiento en la aristas de los andenes, lo que disminuye el recubrimiento de la armadura.</p> <p>Existe presencia de líquenes sobre el ancho y juntas de dilatación, agentes biológicos que contribuyen al deterioro del concreto.</p> | <div style="text-align: right; color: red; font-weight: bold; margin-top: 5px;">27 07 2018</div> |

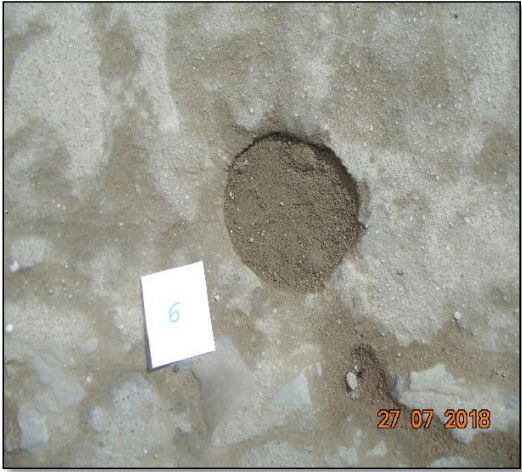
| <b>FOTOGRAFÍA #3</b> |

| <p><b>Patología:</b> Taponamiento de drenajes</p> <p>Se observan cuatro (4) de los diez (10) drenajes obstruidos lo que favorece inundaciones en la zonas aledañas que contribuyen al deterioro de la estructura.</p> |

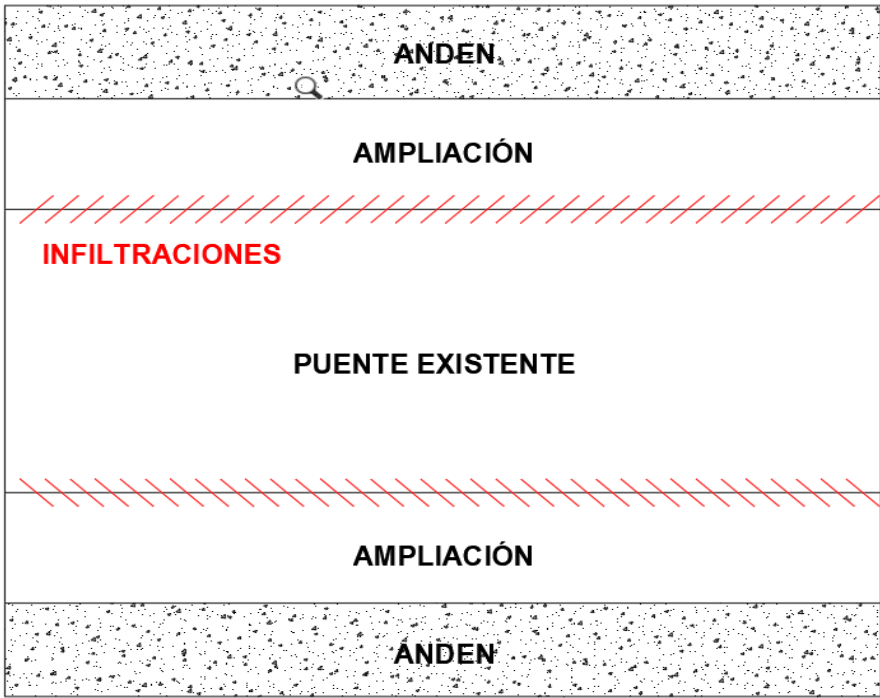
**Apéndice C.** Esquema 8. Infiltraciones en la losa (AASHTO, 2011, págs. 4-35)

| OBSERVACIONES | FOTOGRAFÍA 8 |
|---|---|
| <p><b>Patología:</b> Infiltraciones en la losa</p> <p>Se observa infiltración constante en la junta fría entre el puente antiguo y la ampliación. Evidencia de lo anterior es la proliferación de líquenes sobre la misma.</p> | |

| 8 | Losa | Infiltraciones | Al repararse las juntas, las infiltraciones se verán corregidas. |

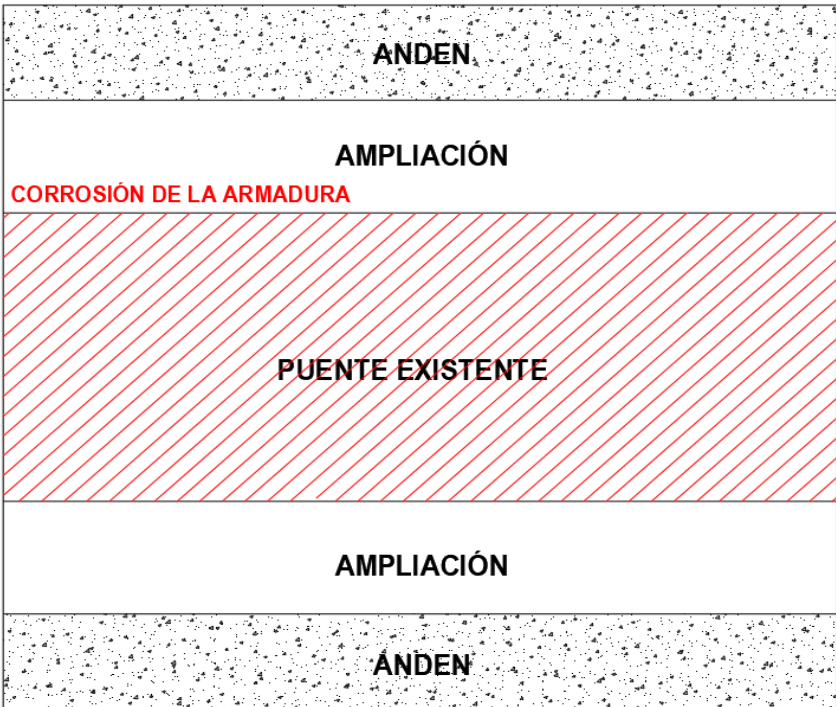
**Apéndice C.** Esquema 9. Corrosión de la armadura en la losa (AASHTO, 2011, págs. 4-35)

| OBSERVACIONES | FOTOGRAFÍA 9 |
|---|---|
| <p><b>Patología:</b> Corrosión de la armadura</p> <p><i>La diferencia entre la coloración de la losa antigua y la ampliación permite evidenciar un proceso de corrosión de la armadura.</i></p> | |

| 9 | Losa | Corrosión de la armadura | Remueva todo el concreto contaminado con cloruro, o carbonatado del concreto y reemplácelo. (ACI Comittee 222, 2001) |

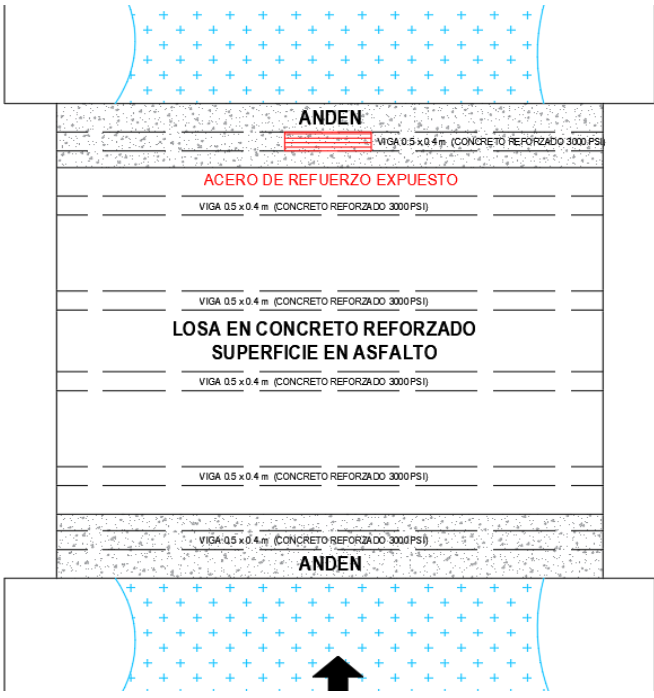
**Apéndice C..** Esquema 11. Exposición del acero de refuerzo en viga (INSTITUTO NACIONAL DE VÍAS, 2006, pág. 36)

| OBSERVACIONES | FOTOGRAFÍA 11 |
|---|---|
| <p><b>Patología:</b> Acero de refuerzo expuesto</p> <p>Se evidencia que el bajo recubrimiento sumado a la patología de Hormigueros permitió la exposición del acero de refuerzo, lo que por consiguiente desencadena problemas de corrosión en la armadura de la estructura.</p> <p>Área afectada: 0,08 m<sup>2</sup></p> | |

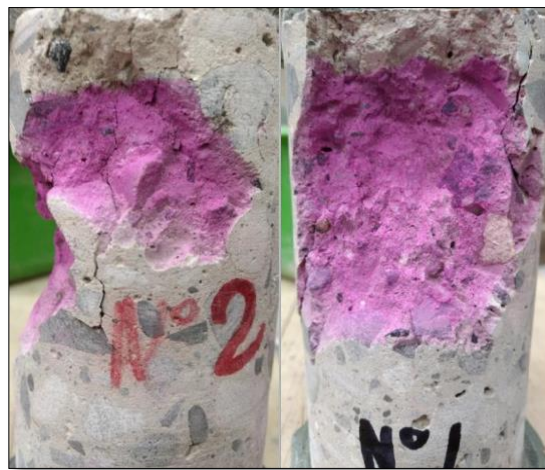
**Figura 20.** Ensayo de carbonatación sobre los núcleos de Concreto

El ensayo de carbonatación se realizó sobre los seis (6) núcleos de concreto extraídos, para los cuales los núcleos 1, 2 y 3 corresponden a la losa y los 4,5 y 6 a las vigas. El ensayo dio como resultado un avance de carbonatación en la losa hasta de 14 mm, este avance sobrepasa el recubrimiento induciendo la corrosión de la armadura. Para los núcleos ensayados no fue detectado progreso alguno de carbonatación en la viga.
