Práctica empresarial como auxiliar de interventoría de obra en modalidad virtual, en la empresa Prago Ingeniería y Arquitectura S.A.S. apoyando actividades de revisión de cantidades de obra y supervisión de la construcción en la etapa de acabados y mampostería, del proyecto edificio de Pharmasan.

Adrian Joaquin Mora Carrillo

Trabajo de Grado para Optar al Título de ingeniería civil

Universidad Industrial de Santander

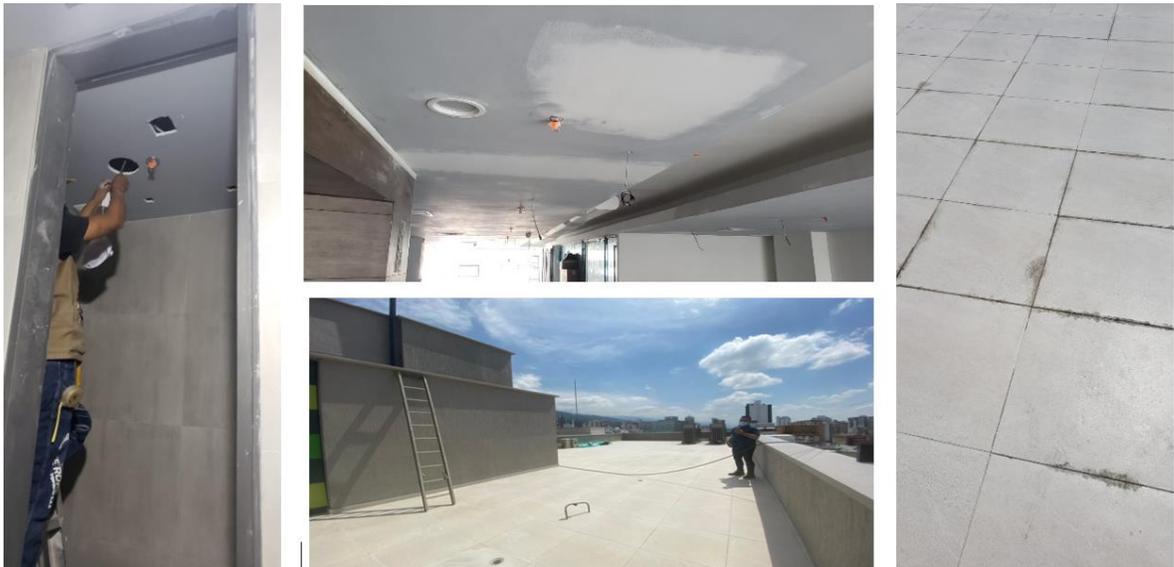
Figura 6. Imperfecciones encontradas tiempo después

En estas inspecciones también se revisó el aspecto estético de los acabados, aparatos sanitarios, luminarias y mobiliario, para lo cual se realizó un recorrido rápido por toda la obra donde se revisaba el aspecto general del enchape de pared y de piso, las puertas, la fachada, el cielo raso y la pintura en general, buscando imperfecciones causadas por maltrato, humedad o que se hubieran podido pasar por alto en anteriores visitas. (Figura 6)

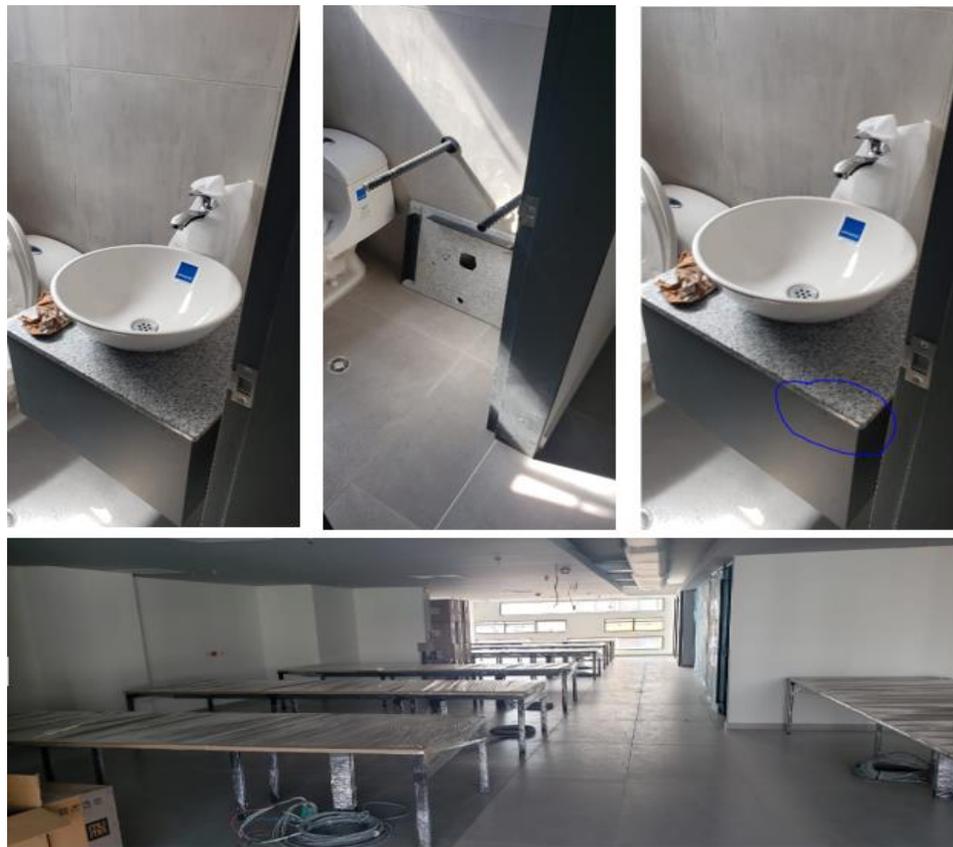
Figura 7. Revisión visual de aparatos sanitarios y mobiliario.

Después se realizaba una revisión detallada teniendo en cuenta que los grifos estuvieran centrados con los lavamanos, que los gabinetes estuvieran bien anclados, que no existieran imperfecciones en las juntas de los gabinetes, que los aparatos sanitarios instalados coincidieran con las referencias y la calidad, que las luminarias y mobiliario cumpliera con los estándares establecidos y no estuvieran en mal estado o maltratados por el transporte.

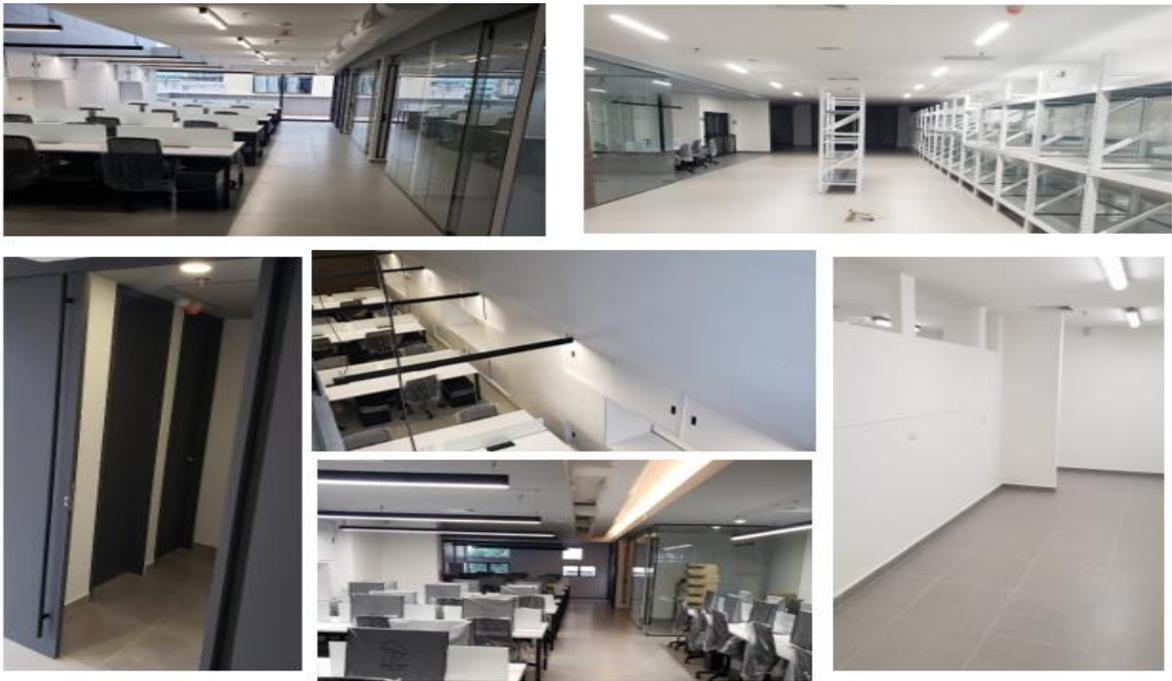
Figura 8. Revisión de luminarias

Durante esta práctica en cada visita se revisaba el correcto funcionamiento de los aparatos sanitarios y luminarias, tanto de los que se iban instalando como de los que ya estaban instalados, para evitar pasar por alto algún detalle o encontrar algún daño causado por maltrato. Se revisaba de forma aleatoria que las luminarias encendieran y apagaran correctamente, también se revisaba el funcionamiento de los aparatos sanitarios abriendo y cerrando los grifos o descargando los inodoros para posteriormente revisar si existía algún indicio de humedad por filtración en los pegues o en las uniones de las tuberías o grifos.

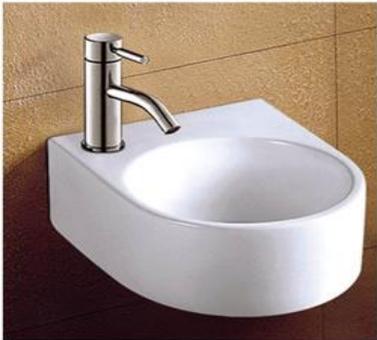
Figura 16. Comparación de pocetas para lavamanos

- ✓ Mediante la observación del registro fotográfico realizado por el ingeniero interventor se encontraron algunas incoherencias en las referencias de los aparatos sanitarios instalados en la obra, con los que se habían presupuestado y aprobado por la empresa contratante (Ver figuras 12,13y 14).

<p>VALOR INSTALADO: \$ 225.600</p>	<p>VALOR PRESUPUESTO: \$ 411.571</p>

Después de realizar la respectiva observación se llegó a la conclusión de que estas incoherencias se iban a tener en cuenta en el cruce de cuentas final para disminuir el coste de algunos saldos adicionales que surgieron en el transcurso de la obra.

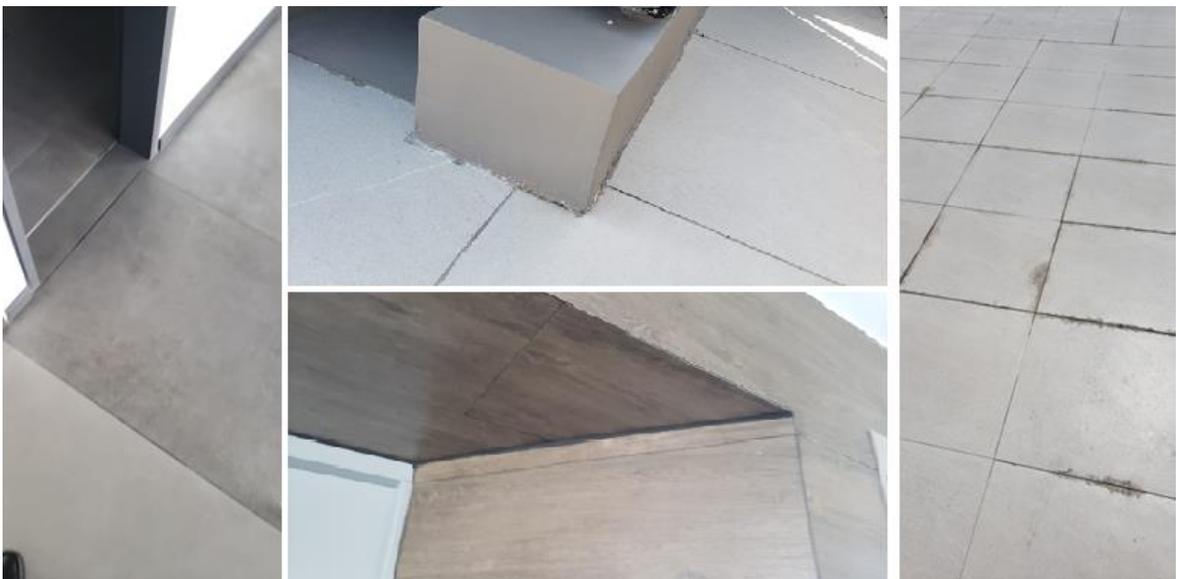
Figura 17. Imperfecciones por errores de instalación en enchapes.

- ✓ Se observaron algunos detalles por errores en la instalación tanto del enchape de piso como el de pared, los cuales fueron notificados de manera inmediata a la empresa constructora quien realizó desmonte y reinstalación de nuevo enchape en las zonas afectadas. (Ver figura 15)

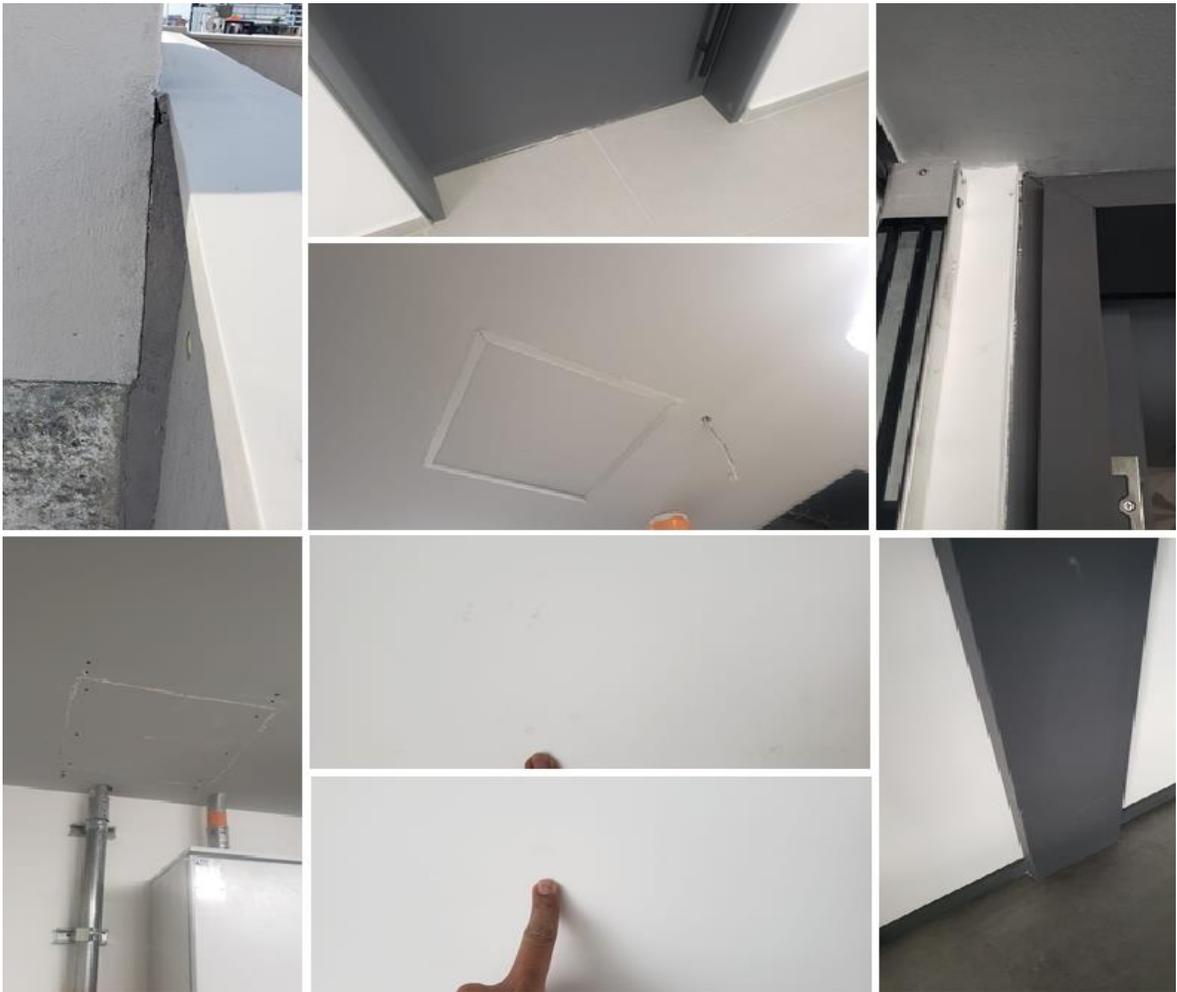
Figura 18. Imperfecciones a reparar en la etapa final de acabados.

- ✓ Se encontraron varias imperfecciones en el terminado fino de los acabados como dilataciones, puertas descuadradas, cielo raso con fisuras y errores de pintura (Ver figura 16).

Las dilataciones fueron reparadas con la aplicación de Sicaflex construction para posteriormente ser pintadas y evitar reaparición, Las puertas fueron desmontadas, reparadas y reinstaladas, el cielo raso fue lijado, estucado con estuco plástico y pintado y las salpicaduras de pintura encontradas en marcos de puertas y pisos fueron limpiadas.
