CORPORACIÓN AUTÓNOMA REGIONAL PARA LA DEFENSA DE LA MESETA DE BUCARAMANGA - CDMB

INFORME DE VISITA TÉCNICA PARA GESTIÓN DEL RIESGO

DESCRIPCIÓN: Se visitó el predio identificado como lote Vereda Mensuly, localizado en vía Piedecuesta -Bucaramanga, vereda Mensuly con el objetivo de establecer las afectaciones sobre una estructura de contención por efecto de erosión, socavación y posible inestabilidad.

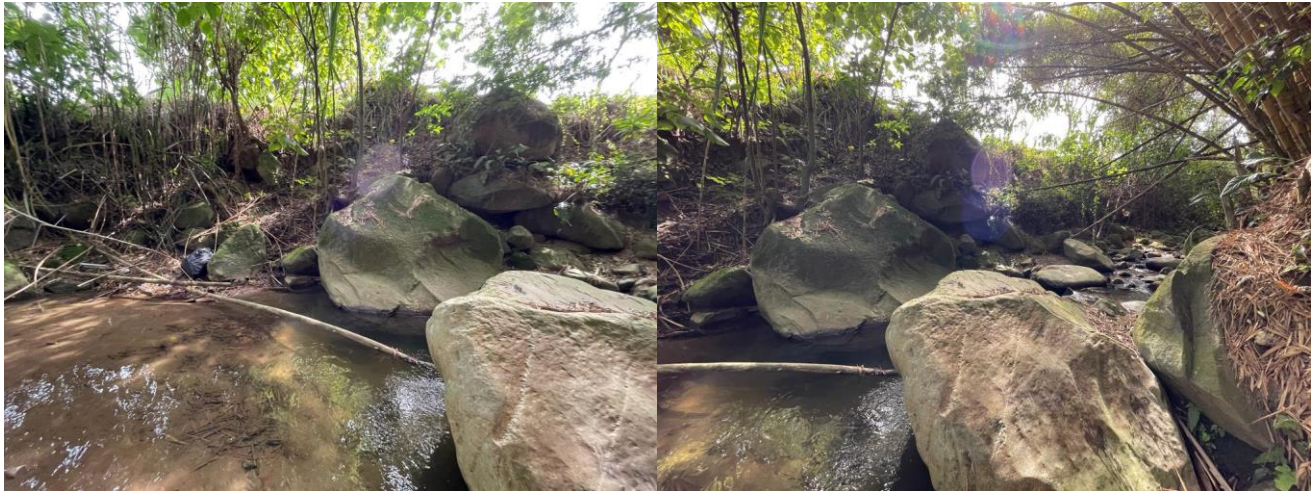
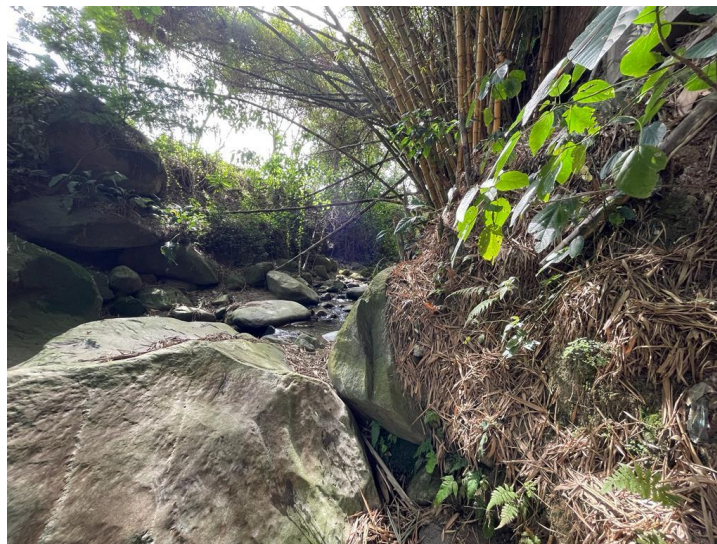
En el predio visitado se observan la presencia de grandes tamaños de roca depositados sobre el cauce y a la altura del meando en el sitio crítico, lo que maximiza un comportamiento erosivo por vórtices sobre el sector, dado que el caudal en los eventos pico no tiene la sección hidráulica libre para su tránsito, lo que genera el comportamiento atípico sobre la margen izquierda del sector, y que tiene como consecuencia que en lluvias torrenciales o de arrastre de material se pueda generar un taponamiento, lo que provoca eventualmente un posible represamiento e inundación en el sector, y a su vez va deteriorando las estructuras de protección que existen, desnudando el terrenos y permitiendo que el fenómeno erosivo aumente en sentido hacia la infraestructura, lo que produce mayor socavación lateral del cauce y que repercute en un posible colapso de la estructura.

- Con relación a la evidencia de la presencia de rocas de grandes tamaños ubicados sobre el cuerpo del cauce, obstruyendo el recorrido normal del flujo y restándole sección hidráulica, es

imperante el retiro y remoción de los mismo por los medios mecánicos propios del volumen a manejar, esto con el fin de mejorar el transito del cuerpo de agua a la salida del meando, con ello mitigando el poder erosivo y elevación de la cota del caudal, ante los eventos picos, y de esta manera reduciendo la posibilidad de represamiento en el sector que traería consigo un fenómeno de inundación.

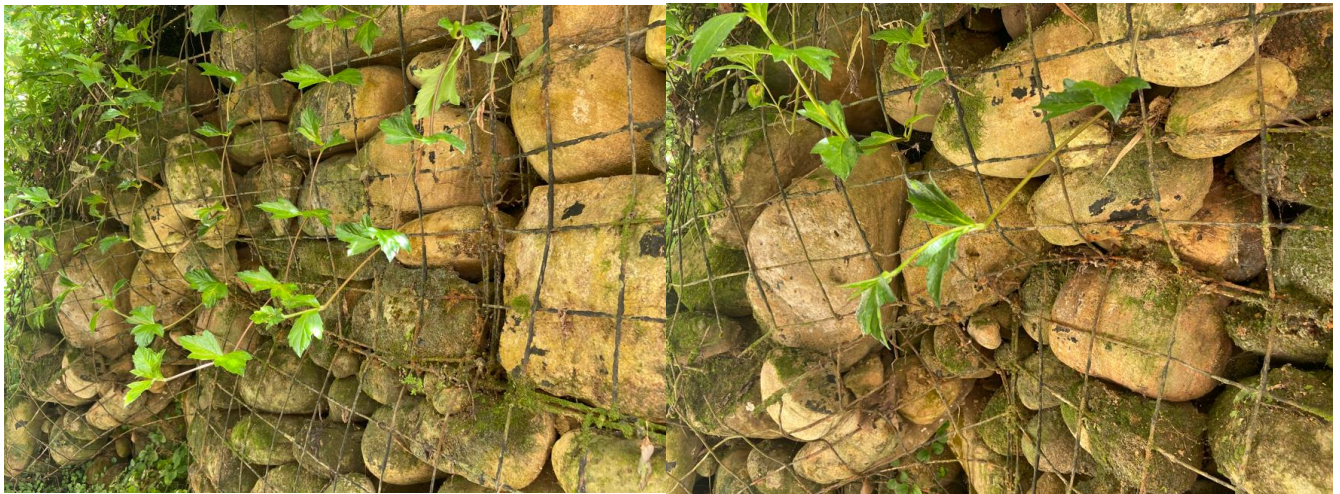
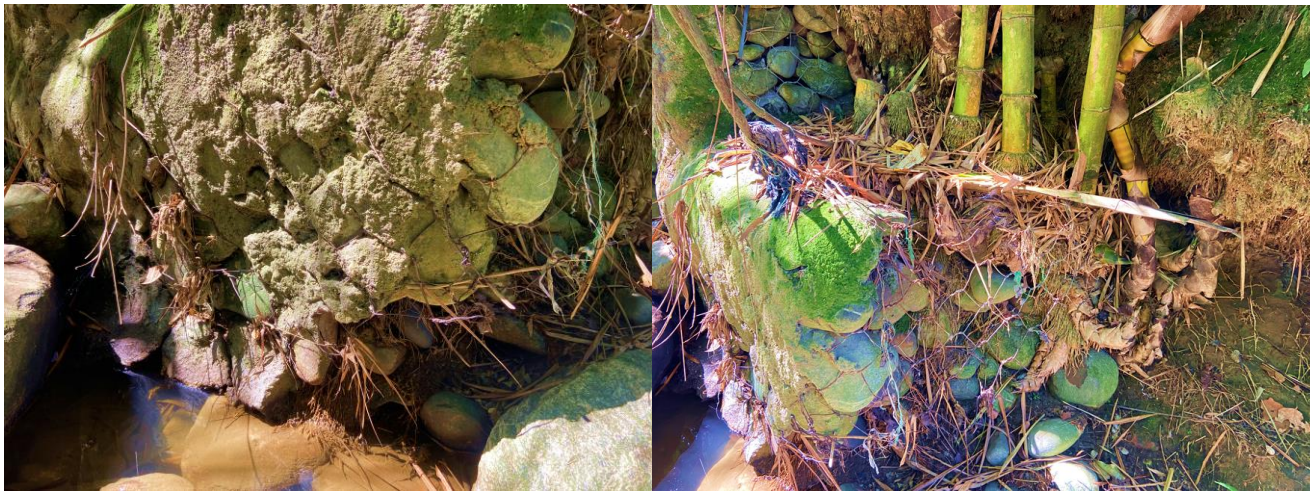
De igual manera en la visita de inspección ocular se puede observar una estructura de contención en estado de deterioro tanto de su material base (malla electrosoldada) expuesta al intemperismo lo que ocasiona la falla de la misma por rompimiento de los hilos de acero ante la acción corrosiva, al igual que la socavación en alguna zonas productos de las avenidas torrenciales que se presentan en el cuerpo de agua ante las constantes cambios en los regimenes pluviométricos a efecto del cambio climático, que ha cambiado los comportamiento bimodales de los periodos, al igual que los picos de precipitación históricos que se presentan por el mismo fenómeno, siendo la mayor parte de estas estructuras construidas en años anteriores, siendo insuficientes ante estos eventos.

- Se observan fallas de tipo lateral consistente en la migración por ataques fluviales y fallas masivas, en este caso estos dos mecanismos han actuado de manera conjunta, **la erosión fluvial ha socavado la base de las estructuras presentes en la quebrada**. La erosión de las orillas ha sido el resultado de la incisión del cauce del flujo en las curvas de este.

- La anterior situación es importante mencionar también afecta el normal comportamiento y agrava la problemática aguas abajo, ante los represamientos y su posterior liberación con la fuerza hidráulica que ello demande en el sector, siendo estas rocas de gran tamaño arrastradas sin control y depositando en nuevos lugares, pero también potenciado la presencia de avalanchas con flujo de detritos en la zona.
- Una vez se determinaron las posibles causas que ocasionaron la afectación sobre la margen izquierda de la quebrada Mensuli específicamente en el sector crítico a la altura del Morichal; se recomienda la restauración de la actual estructura de mitigación existente para la amenaza en la margen izquierda, la cual consiste en un muro de protección en gaviones revestido en concreto.
