<div><div>Grupo</div><div>unión</div><div>Contratista ESSA</div></div>		ACTA DE VECINDAD			
PROYECTO OBRA CIVIL, SUMINISTRO, MONTAJE, PRUEBAS Y PUESTA EN OPERACIÓN PARA LA MODERNIZACIÓN DEL CENTRO DE CONTROL DE ESSA					
ACTA No:	1	FECHA:	10 DE NOVIEMBRE 2021	PROCESO DEL ACTA:	APERTURA
PROYECTO:	CW149224	CLIENTE:	ELÉCTRICADORA DE SANTANDER S.A E.S.P	ETAPA:	PRECONSTRUCCIÓN
MUNICIPIO:	BUCARAMANGA	DEPARTAMENTO:	SANTANDER

**PROYECTO OBRA CIVIL, SUMINISTRO, MONTAJE, PRUEBAS Y PUESTA EN OPERACIÓN PARA LA MODERNIZACIÓN DEL CENTRO DE CONTROL DE ESSA**

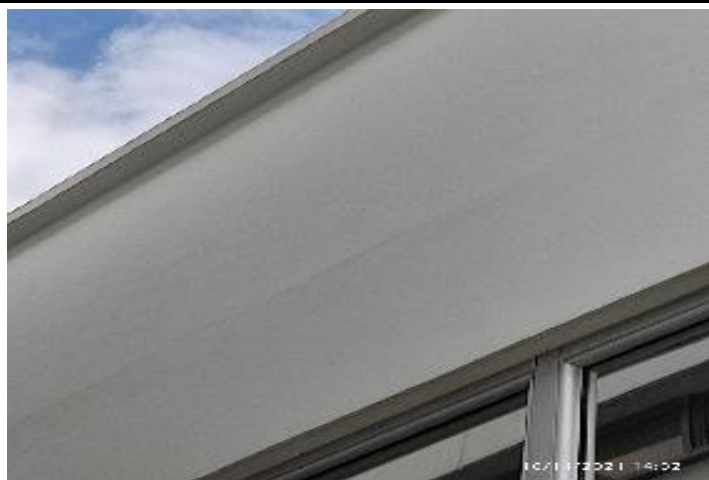
3. AFECTACIONES IDENTIFICADAS					
ESTRUCTURA:	SI: <input type="checkbox"/>		NO: <input checked="" type="checkbox"/>		
Descripción de la afectación:					
PLACA PISO 2 y 3: La placa del segundo a simple vista no muestra ninguna afectación.					
MUROS DE FACHADA/INTERNOS:	SI: <input type="checkbox"/>		NO: <input checked="" type="checkbox"/>		
Descripción de la afectación:					
VENTANAS Y ACABADOS EN FACHADAS: Los muros a simple vista de la fachada presenta afectaciones de dilataciones en toda el área, éstas se presentan en el revoque y estuco. Se presentan filtraciones por medio de las alfajas de las ventanas lo que ocasiono las dilataciones en los muros internos del 1 y del 2 piso.En una ventana en la fachada interna el vidrio muestra dilataciones,también en los andenes del primer piso de la fachada interna se presentan residuos de pintura. Donde se presentan más dilataciones en los acabados son en la fachada exterior se muestran en el registro fotográfico # 43 y 44. Las dilataciones de la fachada interior estan en el registro fotográfico # 1,2,3,4.

1.DILATACIONES FACHADA EDIFICIO SECRETARIA GERENCIA

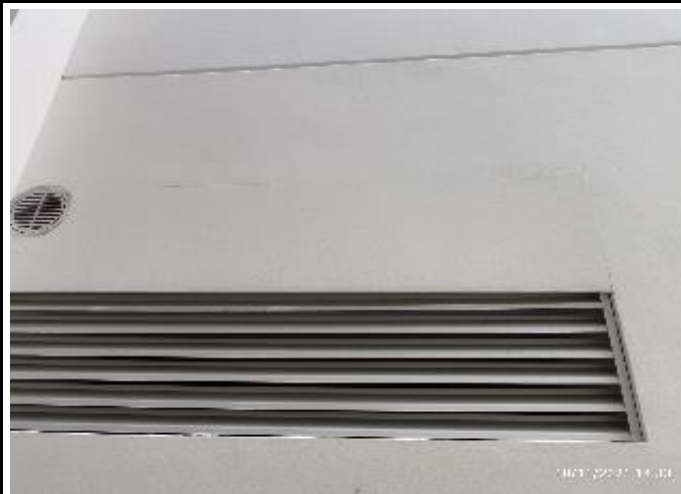
2.DILATACIONES FACHADA EDIFICIO SECRETARIA GERENCIA

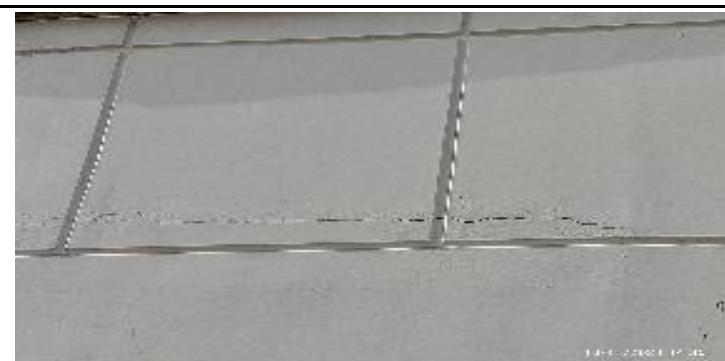
3.DILATACIONES FACHADA EDIFICIO CENTRO DE MONITOREO

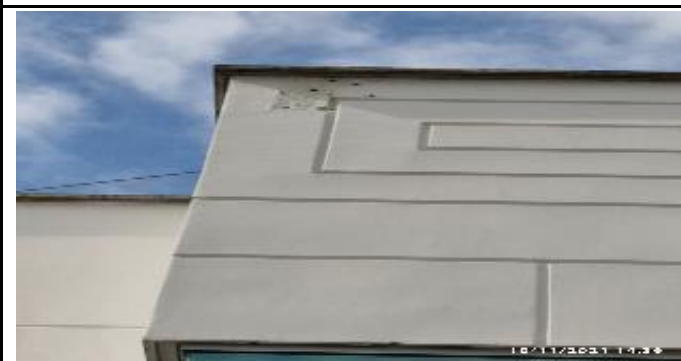
4.PERFORACIONES FACHADA EDIFICIO CENTRO DE MONITOREO

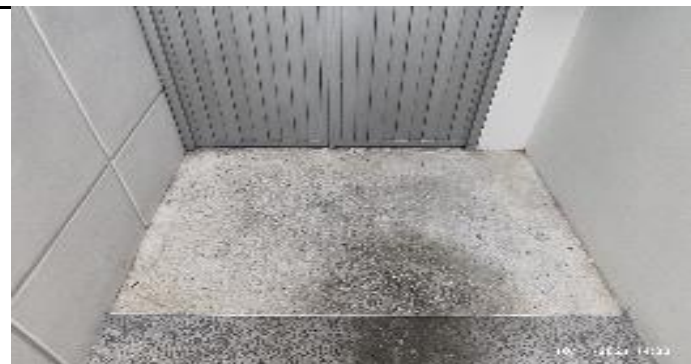
5.PISOS EN GRANITO MANCHADOS INGRESO BODEGA

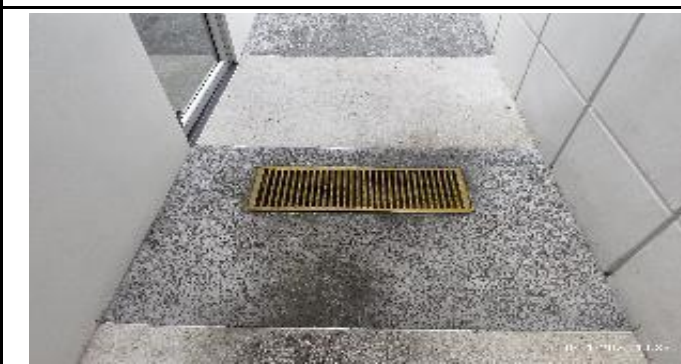
6.PISOS EN GRANITO MANCHADOS INGRESO BODEGA

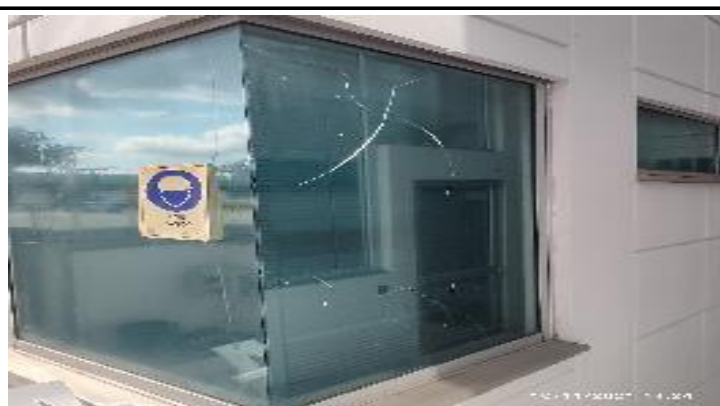
7.VENTANA DEL NIVEL 2 DEL LABORATORIO DE MEDIDORESCON EL VIDRIO PARTIDO

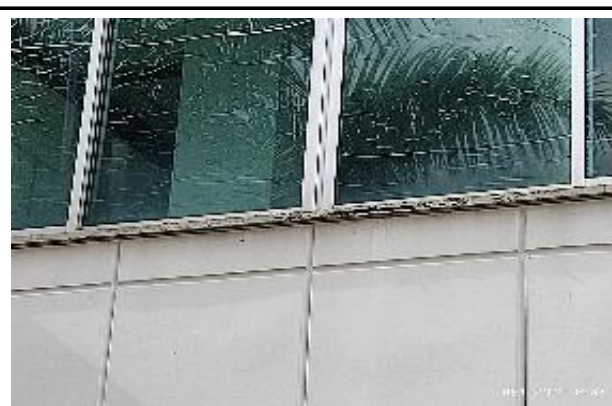
8.ALFAGIAS DETERIORADOS CON EL HIERRO EXPUESTO CENTRO DE MONITOREO

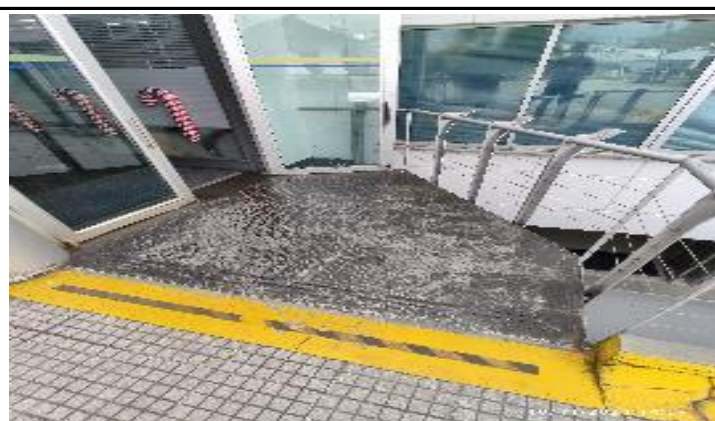
9.DESGASTE EN PINTURA DE PISOS METÁLICOS

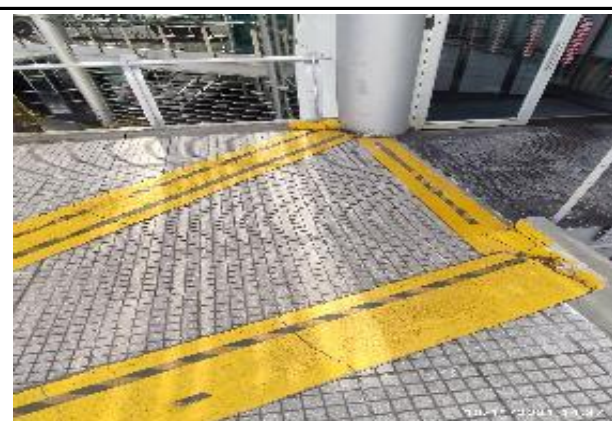
10.DILATACIONES EN PISOS

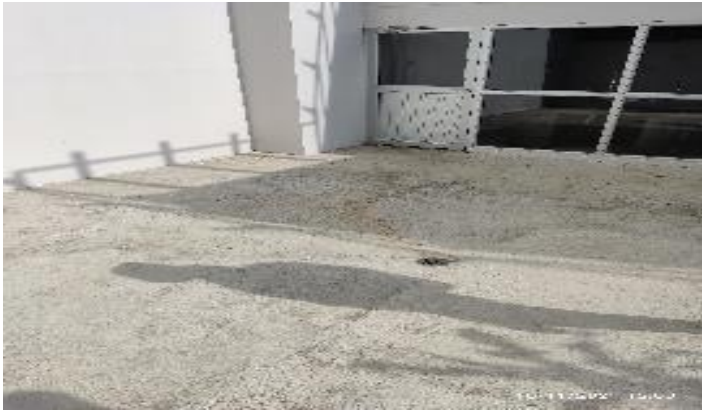
11. PISOS EN MORTERO MANCHADOS EN SALIDA DE EMERGENCIA

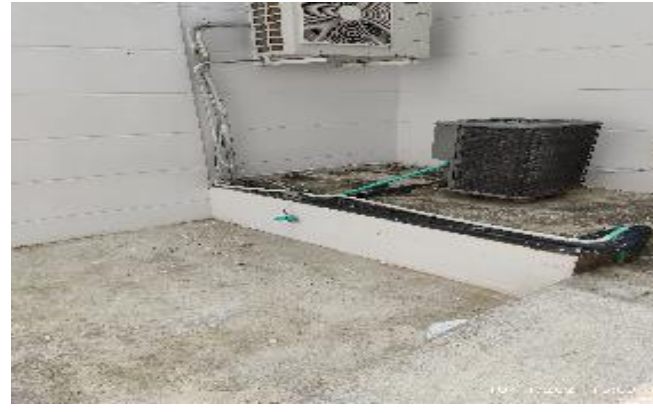
12. TUBERÍAS SIN SUJECCIÓN

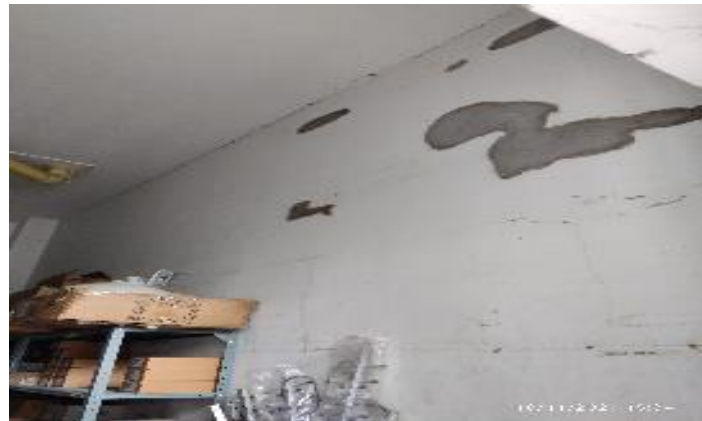
13. RESANES SIN PINTURA Y PAREDES SUCIAS EN BODEGA JUNTO A EDIFICIO SECRETARIA DE GERENCIA

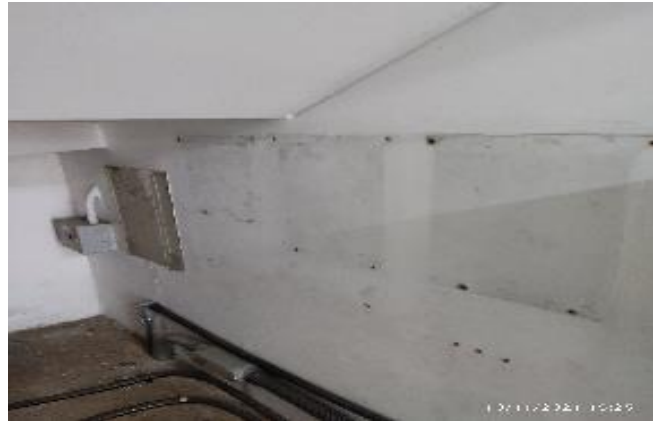
14. PAREDES DE CUARTO DE BOMBAS PERFORADAS Y SIN PINTURA

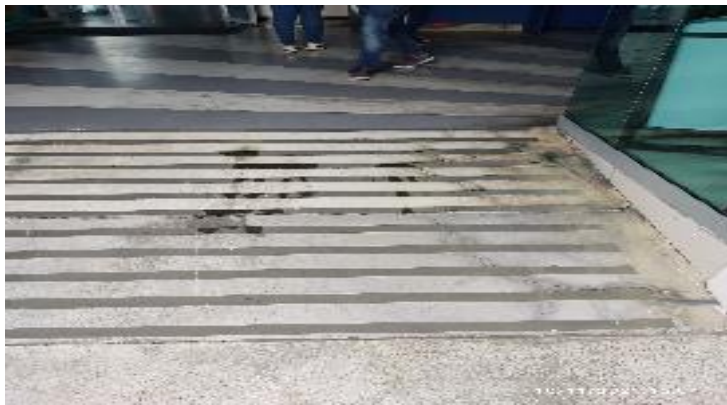
15. PISOS MANCHADOS Y DILATADOS POR EL INGRESO AL CENTRO DE CONTROL CALLE 24

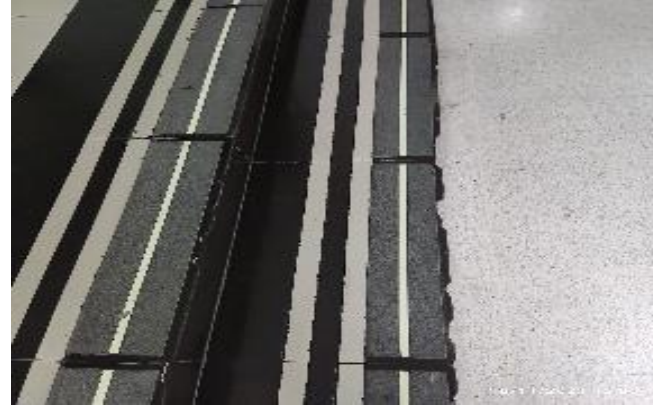
16. PISOS DETERIORADOS EN INGRESO AL CENTRO DE CONTROL CALLE 24

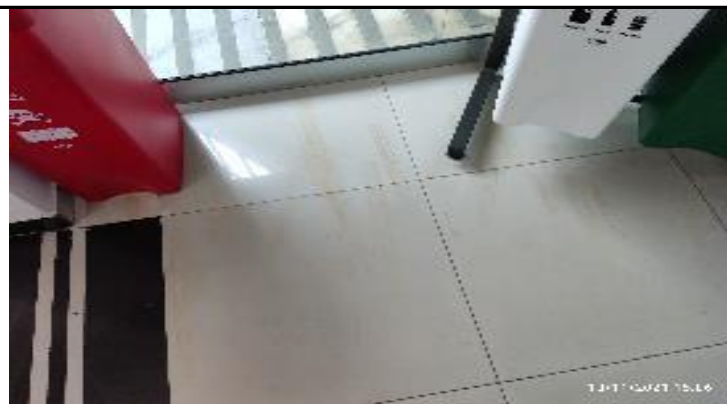
17. PISOS EN PORCELANATO MANCHADOS AL INGRESO CENTRO MONITOREO CALLE 24

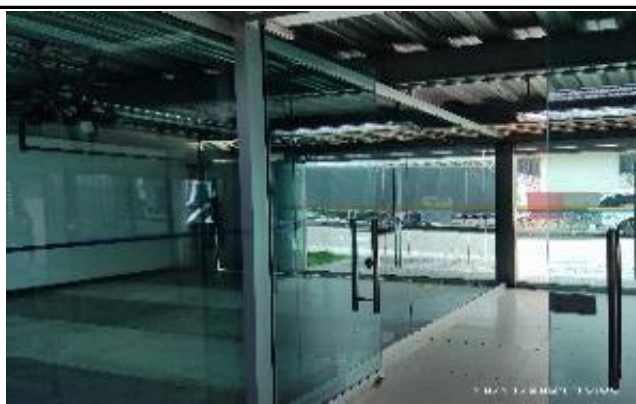
18. VIDRIOS EN BUEN ESTADO AL INGRESO CENTRO DE MONITOREO CALLE 24

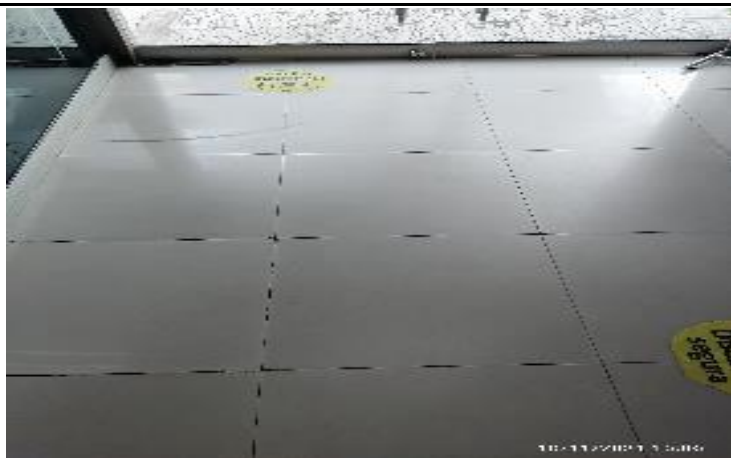
19. PISOS EN PORCELANATO RAYADOS Y MANCHADOS PORCELANATOS 1 PISO

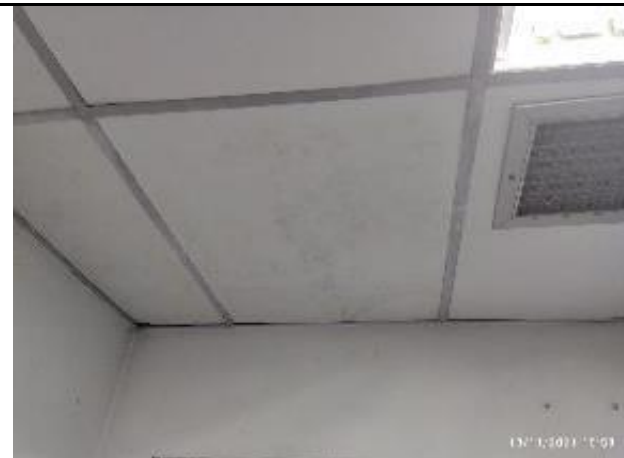
CIELORRASO EN ICOPOR PISO 1: Las condiciones generales del cielorraso son buenas pero en unas áreas presenta manchas y desniveles, tal como se muestra en la evidencia fotográfica # 20, 23 y 24.

20. CIELORRASO EN ICOPOR MANCHADOS EN PRIMER PISO 1

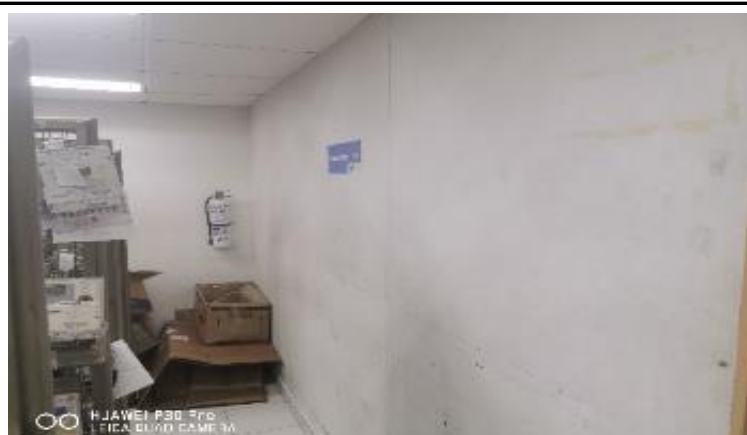
MUROS PISO 1. Los muros internos algunos presentan dilataciones en el revoque, se ven algo deteriorados por el tiempo de habidad pero a simple vista se ven bien estructuralmente.Evidencia fotográfico # 21,22,25,26.					
MUROS PISO 2. Los muros internos algunos presentan dilataciones en el revoque, se ven algo deteriorados por el tiempo de habidad en estos y simple vista se ven bien estructuralmente. Evidencia fotográfico #27,28,29					
PISOS:	SI: <input type="checkbox"/>		NO: <input checked="" type="checkbox"/>		
Descripción de la afectación:					
PISOS PISO 1 Y 2. El acabado de los pisos de los niveles 1 y 2 se ven deteriorados por el tiempo y algunas piezas de estas baldosas presenta dilataciones, pero en condiciones generarles solo necesitan mantenimiento. Evidencia fotográfica # 16,17,19,33,34					
CIELORRASOS:	SI: <input type="checkbox"/>		NO: <input checked="" type="checkbox"/>		
Descripción de la afectación:

21. EL ACABADO DE LOS MUROS LABORATORIO 1 PISO BODEGA MEDIDORES DILATACIONES Y DESGASTE DE USO

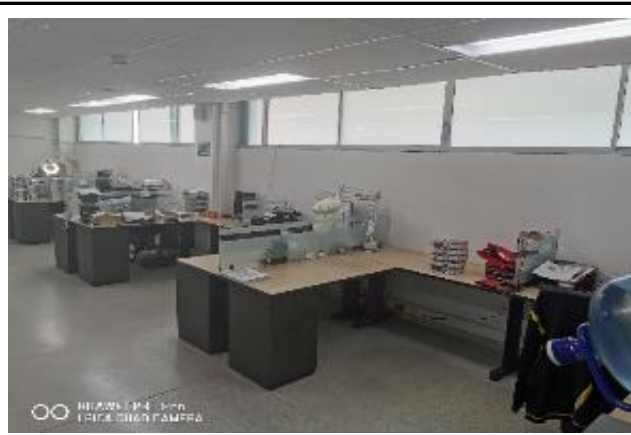
22. EL ACABADO DE LOS MUROS LABORATORIO 1 PISO BODEGA MEDIDORES DILATACIONES Y DESGASTE DE USO

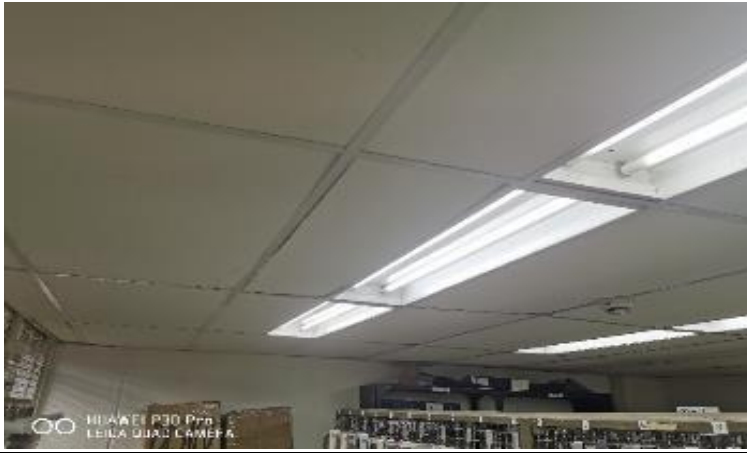
23. LÁMINAS DE CIELO RASO EN ICOPOR EN MAL ESTADO Y DESNIVELADAS EN LABORATORIO PISO 1

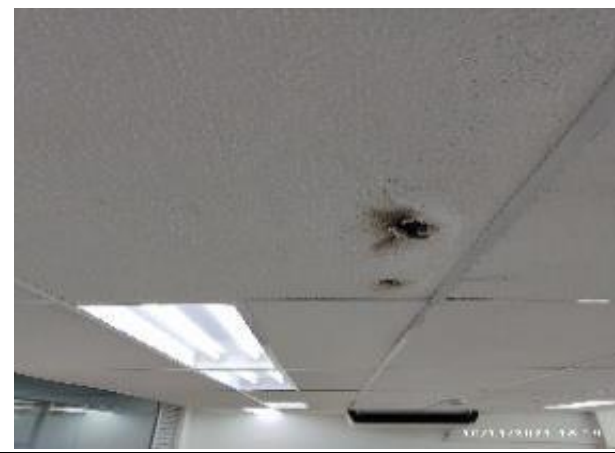
24. LÁMINAS DE CIELO RASO EN ICOPOR EN MAL ESTADO Y DESNIVELADAS EN LABORATORIO PISO 1

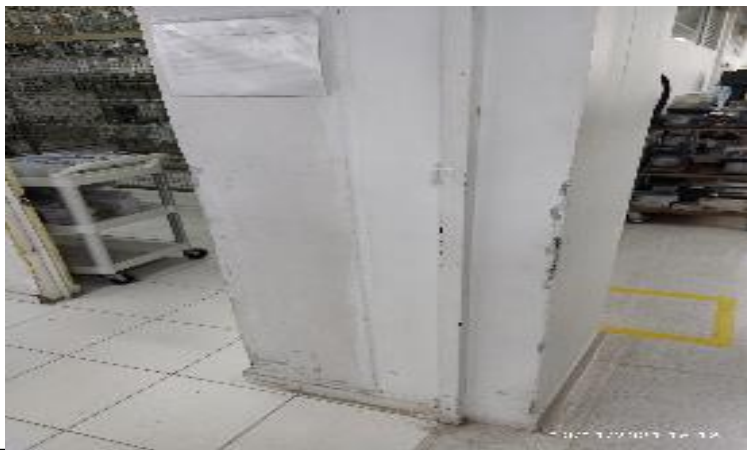
25. EL ACABADO DE LOS MUROS LABORATORIO 1 PISO BODEGA MEDIDORES DILATACIONES Y DESGASTE DE USO

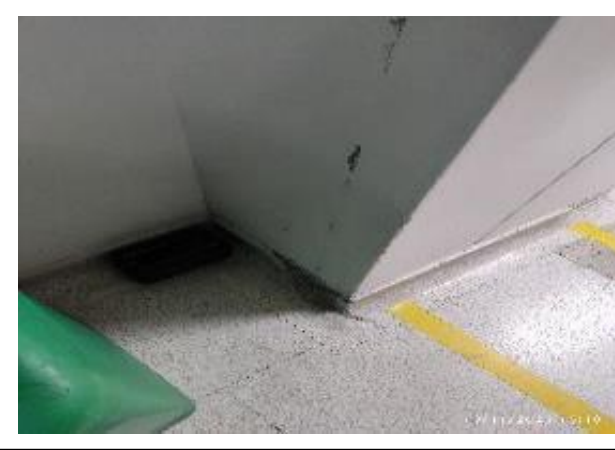
26. EL ACABADO DE LOS MUROS LABORATORIO 1 PISO BODEGA MEDIDORES DILATACIONES Y DESGASTE DE USO

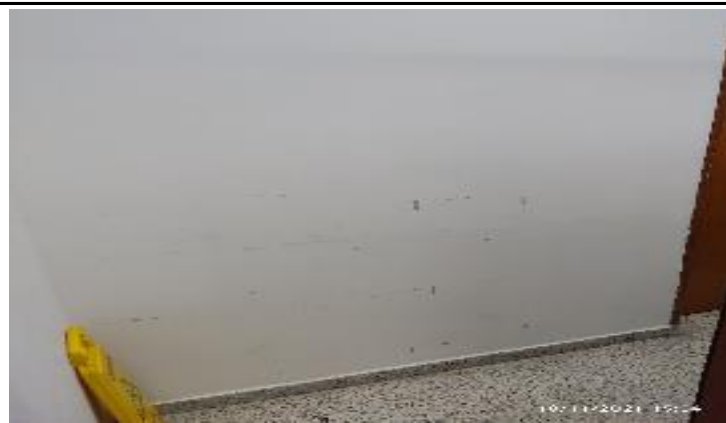
27. UROS MANCHADOS EN ARCHIVO LABORATORIO PISO 2

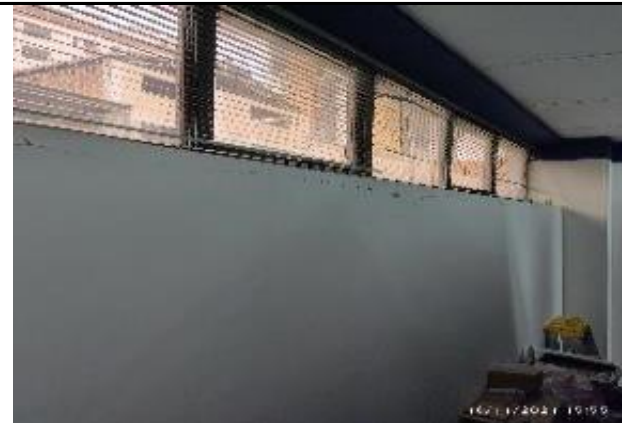
28. HUMEDAD EN VENTANA ARCHIVO LABORATORIO PISO 2 LOCALIZADA EN LA FACHADA EXTERIOR

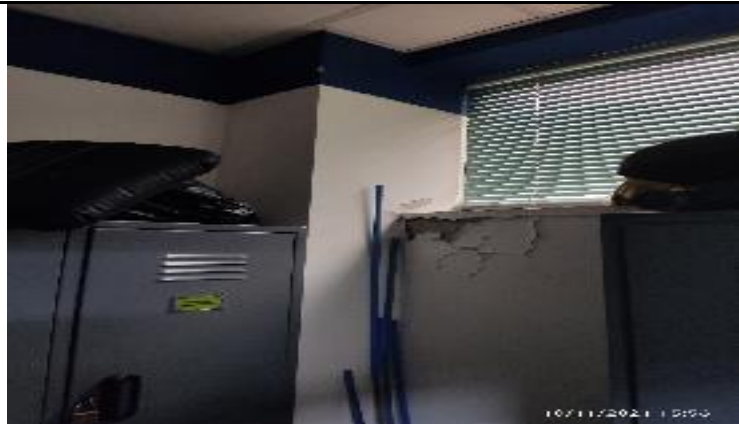
29. HUMEDAD EN VENTANA LOCKER LABORATORIO PISO 2 LOCALIZADA EN LA FACHADA EXTERIOR

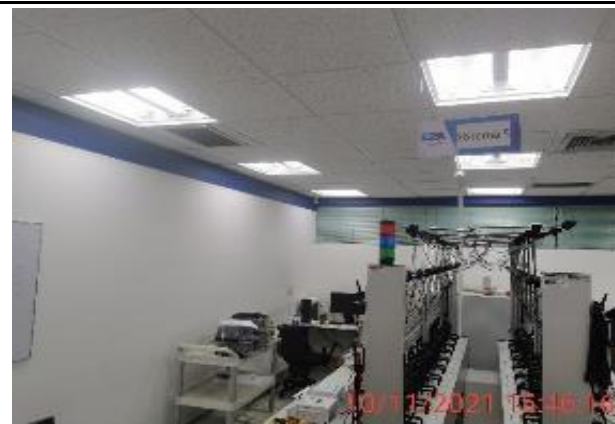
CIELORRASO EN LÁMINA DE ICOPOR BAÑO PISO 2: Las condiciones generales del cielorraso son buenas pero en unas áreas presenta manchas y desniveles, tal como se muestra en la evidencia fotográfica # 30, 31 y 32.

30. MUROS DE LABORATORIO DE MEDIDORES 2 PISO MINIMAS DILATACIONES Y DESGASTE POR USO.

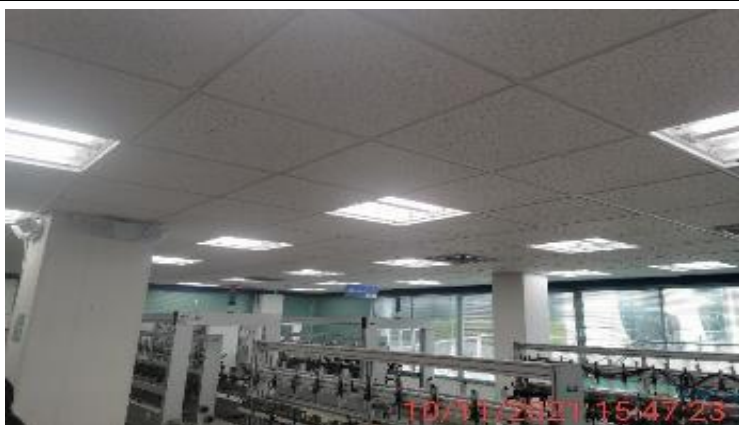
31. LÁMINAS DE CIELO RASO EN ICOPOR EN MAL ESTADO Y DESNIVELADAS EN LABORATORIO PISO 2

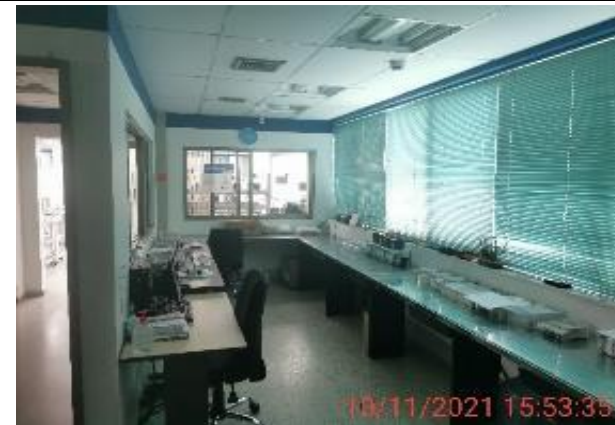
32. LÁMINAS DE CIELO RASO EN ICOPOR EN MAL ESTADO Y DESNIVELADAS EN LABORATORIO (AREÁ ADMINISTRATIVA) PISO 2

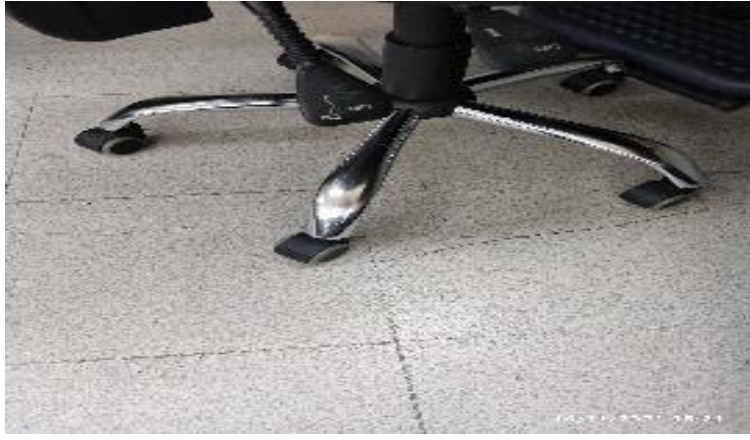
33.DILATACIONES EN PISO TABLETA TIPO GRANITO LABORATORIO PISO 2

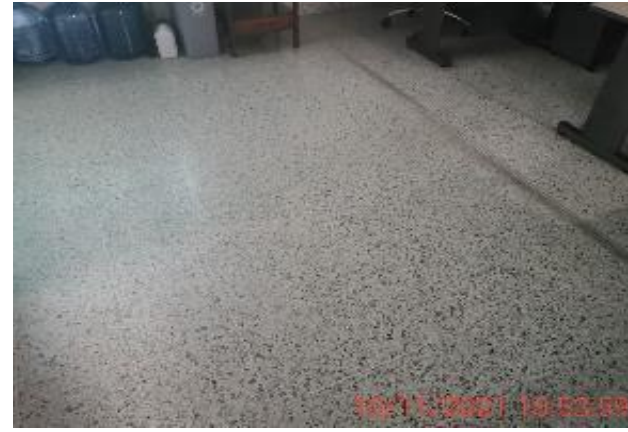
34.DILATACIONES EN PISO TABLETA TIPO GRANITO Y DESGASTE POR USO LABORATORIO 2 PISO

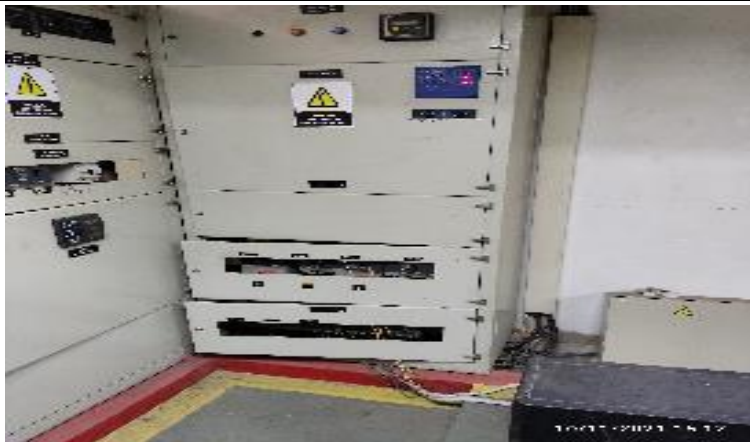
35.CABLEADO SIN ORGANIZAR, LAS PUERTAS NO SE PUEDEN CERRAR DEL TABLERO GENERAL SUBESTACIÓN PISO 1 EN EL EDIFICIO CENTRO CONTROL

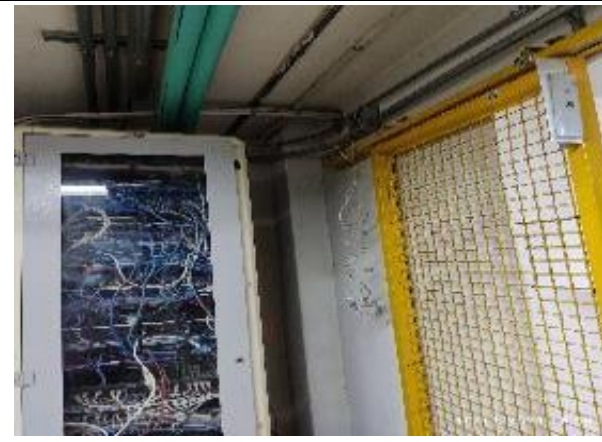
36.CABLEADO SIN ORGANIZAR, LAS PUERTAS NO SE PUEDEN CERRAR DEL TABLERO GENERAL SUBESTACIÓN DEL PISO 1 EDIFICIO CENTRO CONTROL

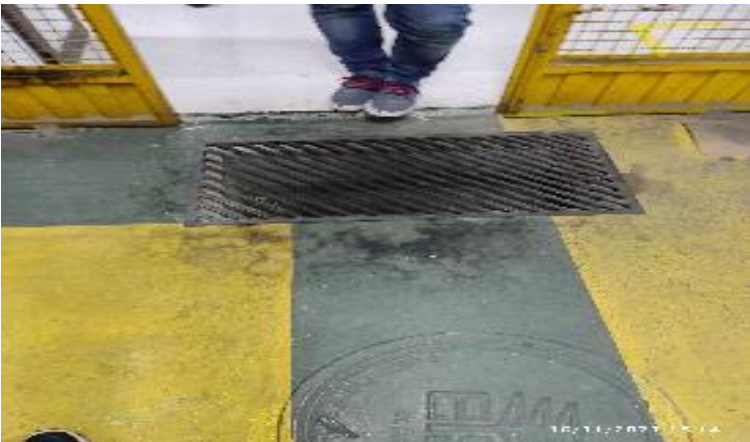
37.PISOS MANCHADOS SUBESTACIÓN PISO 1

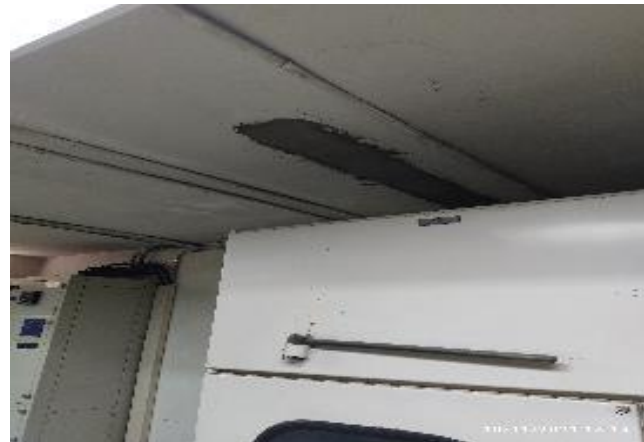
38.PLACA SIN ACABADOS SUBESTACIÓN PISO 1

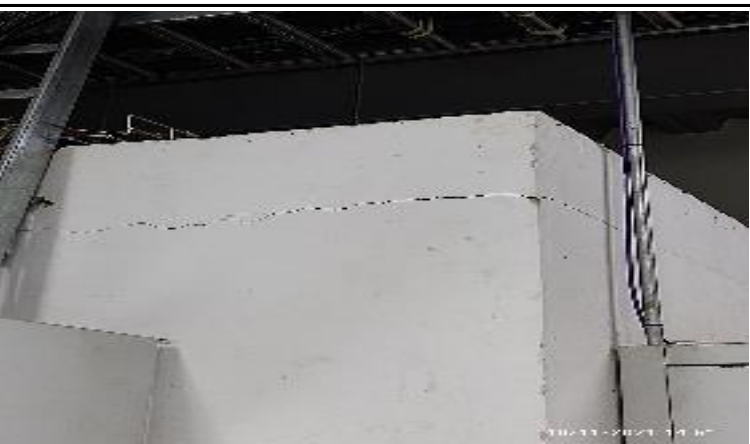
39.DILATACIONES EN MUROS SUBESTACIÓN ORIENTE SÓTANO

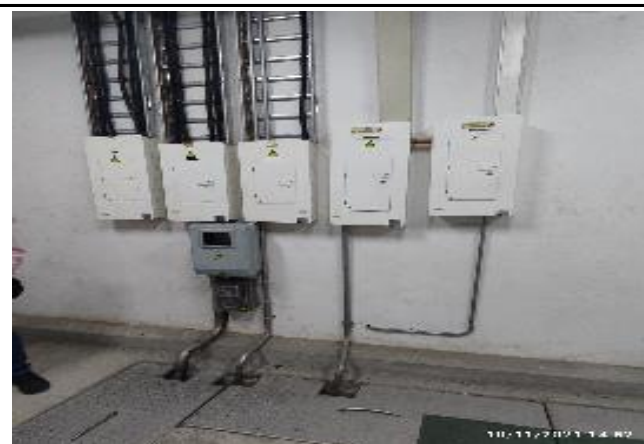
40.MUROS MANCHADOS SUBESTACIÓN ORIENTE SÓTANO

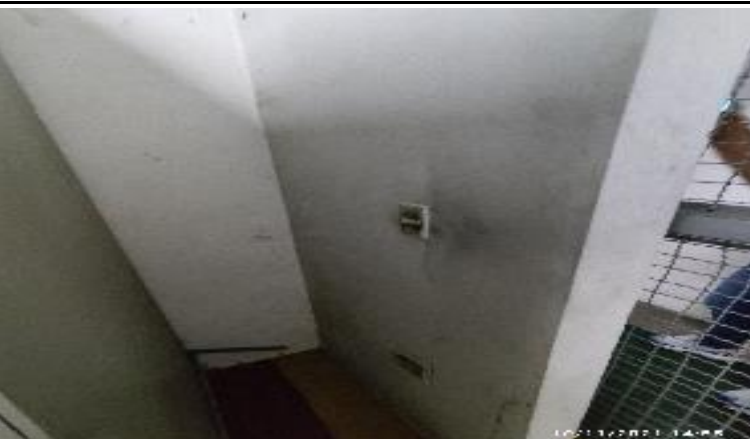
41.MUROS MANCHADOS SUBESTACIÓN ORIENTE SÓTANO

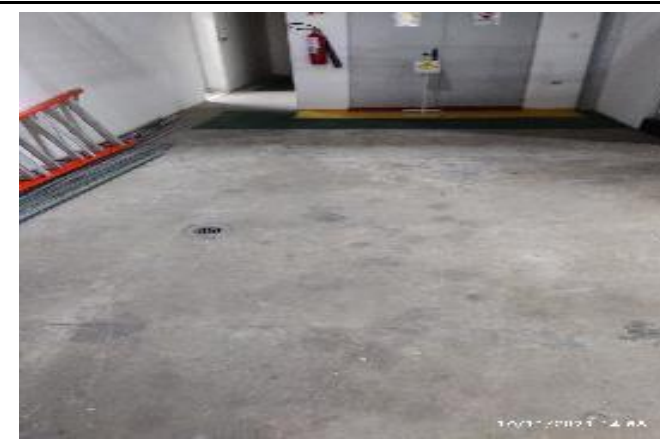
42.PISOS MANCHADOS SUBESTACION ORIENTE SÓTANO

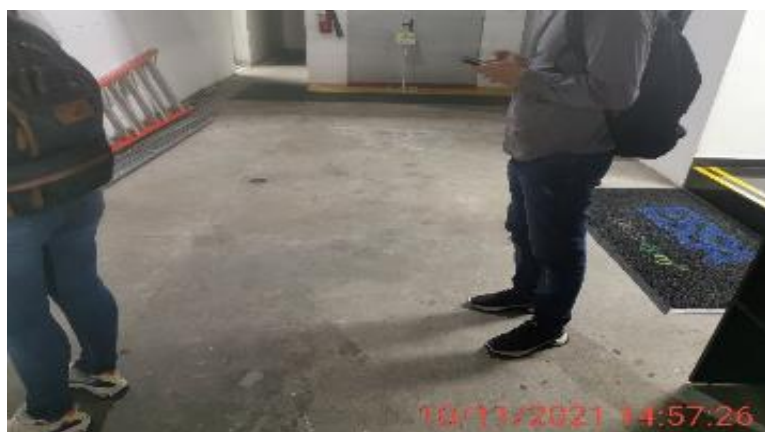
43. PISOS MANCHADOS SUBESTACIÓN PISO 1

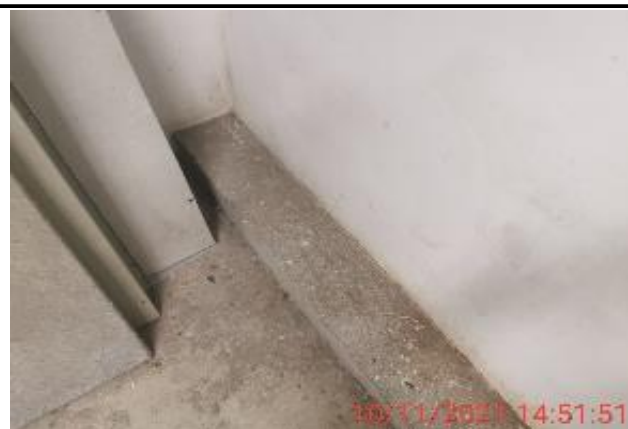
44. PLACA SIN ACABADOS SUBESTACIÓN PISO 1

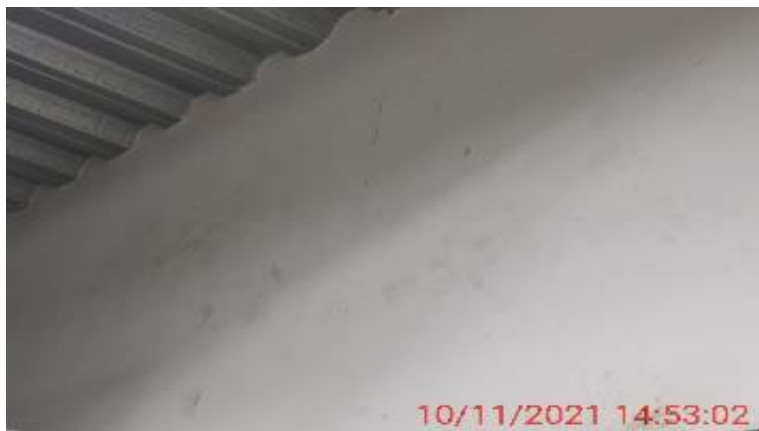
45. DILATACIONES EN MUROS SUBESTACIÓN ORIENTE SÓTANO

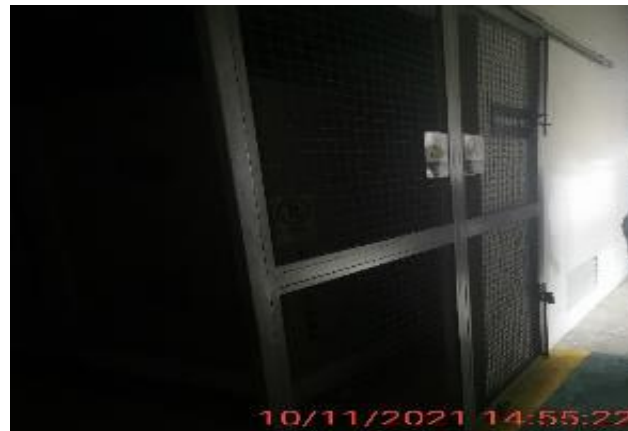
46. PUERTA DE INGRESO A LA SUBESTACIÓN EN BUENAS CONDICIONES DETERIORADA LA PINTURA POR EL USO

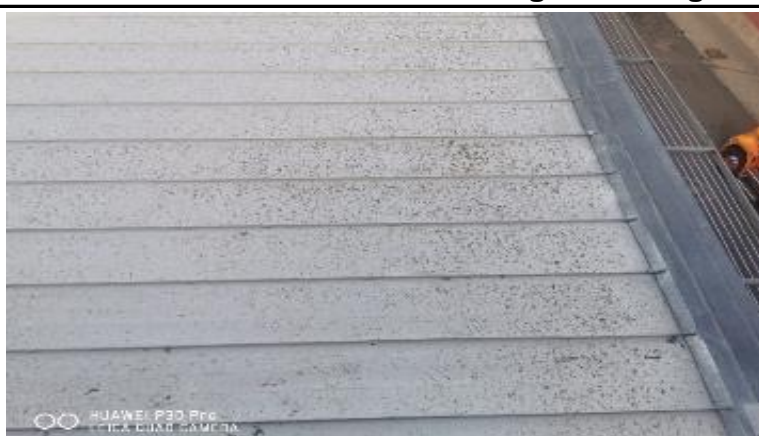
TECHO EXTERIOR ÁREAS COLINDANTES EDIFICIO: (GERENCIA,FACTURACIÓN,PLAZOLETA): La cubierta del edificio de facturación presenta manchas y la viga canal muestra muchos sedimentos. Se debe realizar un mantenimiento de acuerdo a lo que se evidencia en las fotografías # 47 y 48. La carpa de la plazoleta muestra manchas y deterioro por el uso, a simple vista no se ven perforaciones, revisar el registro fotográfico # 49 y 50. En la azotea del edificio de la gerencia se ve el manto desgastado y con algunas dilataciones por el uso, pero no presenta filtraciones como se evidencia en el registro fotográfico # 51 y 52.

47. CUBIERTA DEL EDIFICIO DE FACTURACIÓN. PRESENTA UNAS MANCHAS EN TODA SU ÁREA

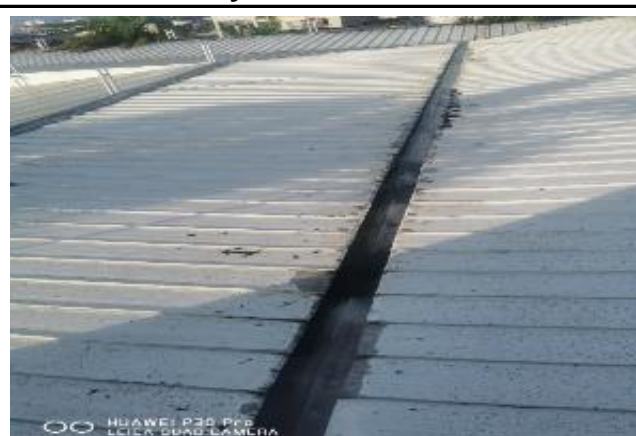
48. CUBIERTA DEL EDIFICIO DE FACTURACIÓN, CANAL QUE PRESENTA RESIDUOS EN TODA SU LONGITUD

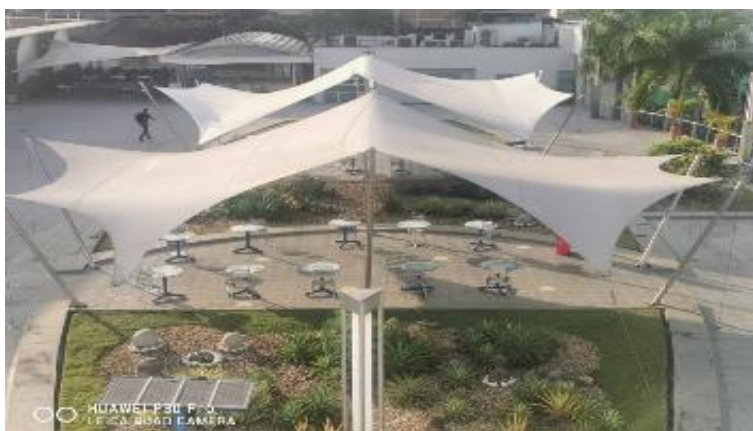
49. CARPA DE LA PLAZOLETA PRESENTA MANCHAS Y DESGASTE POR EL USO NO SE VE NINGUNA PERFORACIÓN

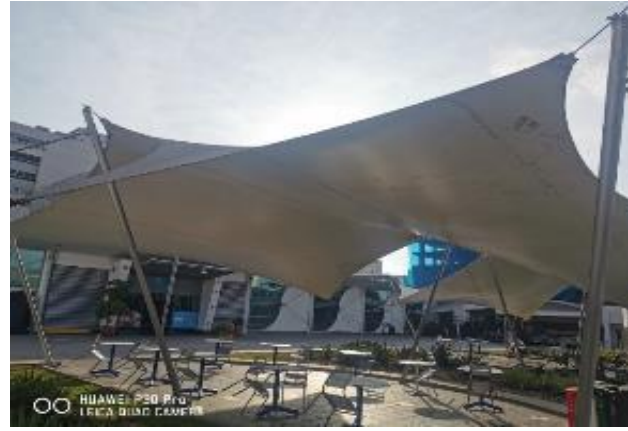
50. CARPA DE LA PLAZOLETA PRESENTA MANCHAS Y DESGASTE POR EL USO NO SE VE NINGUNA PERFORACIÓN

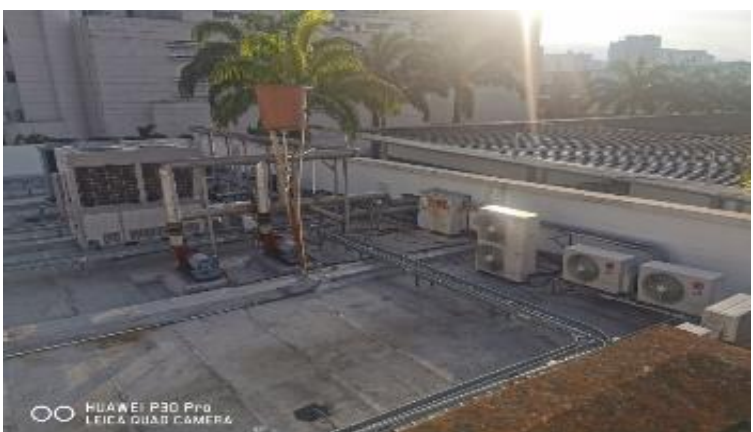
51. AZOTEA DEL EDIFICIO DE GERENCIA EL MANTO MUESTRA DESGASTE POR EL USO

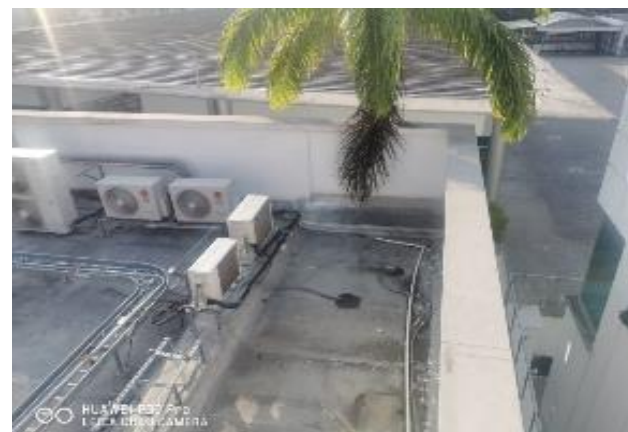
52. AZOTEA DEL EDIFICIO DE GERENCIA EL MANTO MUESTRA DESGASTE POR EL USO CONDICIONES DETERIORADA LA PINTURA POR EL USO
