ACTA DE ENTORNO

RECOLECCIÓN DE INFORMACIÓN			
CONTRATISTA: Unión Eléctrica		Entidad contratante: ESSA	
PROYECTO/CONTRATO: CW149224			
ETAPA: Preconstrucción	<input checked="" type="checkbox"/>	Construcción	<input type="checkbox"/>
		Post construcción	<input type="checkbox"/>
ASISTENTES A LA VISITA DE INSPECCIÓN			
Nombre	C.C.:	Cargo/ Ocupación	Teléfono
Oscar Cepeda Gómez	91242331	Coord Grupo Segur. B. Granada	300-3795938
Dexy Mayenmy Pama Segura	37900997	Propiual 2 Social	3502701285
Juan Sebastian Mosquera	1.093.643.274	Profesional 2 / admin. contrato	3166696351
Doris Viana Beltran Lopez	63.556.233	Monitor HSE	3115577810
Maria Patricia Pérez Sánchez	1098819023	Practicante ESSA	3104048192
Cristian David Giraldo	9739316	INGENIERO civil	3122551932
Adrian Torres Camacho	13874559	Ing. Electricista	3173105416

FICHA TÉCNICA DIAGNOSTICO ESTADO ACTUAL DEL ENTORNO						
Fecha	DD	MM	AA	Departamento:	Municipio:	
	23	11	2021	Santander	Bucaramanga

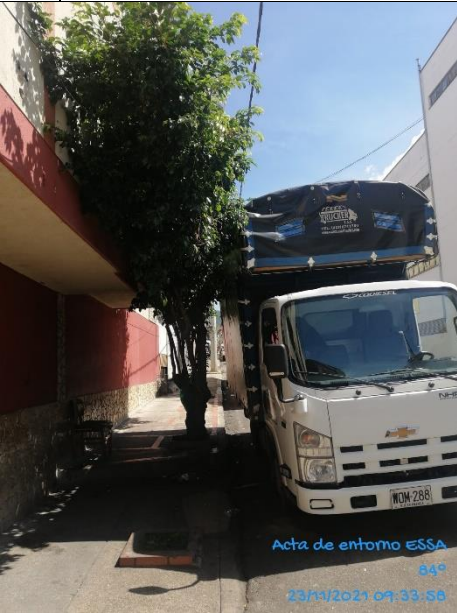
<p>FOTO N°15</p>	<p>DESCRIPCIÓN DE LA FOTO: Árbol 1 anden costado Norte</p>
<p>FOTO N°16</p>	<p>DESCRIPCIÓN DE LA FOTO: Árbol 2 anden costado Norte</p>

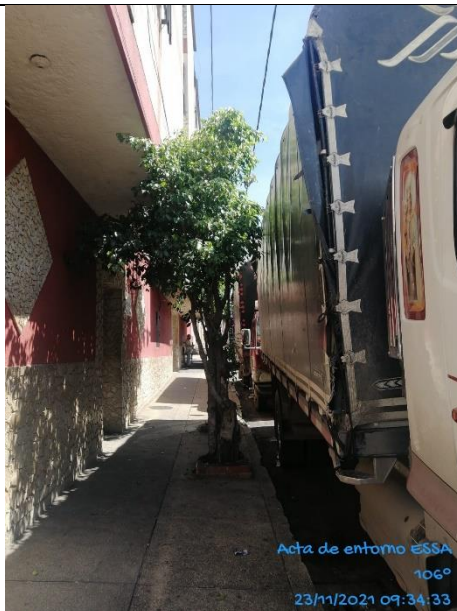
FOTO N°17

**DESCRIPCIÓN DE LA FOTO:
Árbol 3 andén costado Norte**
