## ANEXOS C. CARACTERIZACIÓN FÍSICA DE LA INTERSECCIÓN SELECCIONADA

FACTORES QUE INFLUYEN EN LA SEGURIDAD VIAL EMPLEANDO IRAP, CASO EJEMPLO UNA INTERSECCIÓN DEL MUNICIPIO DE BARRANCABERMEJA

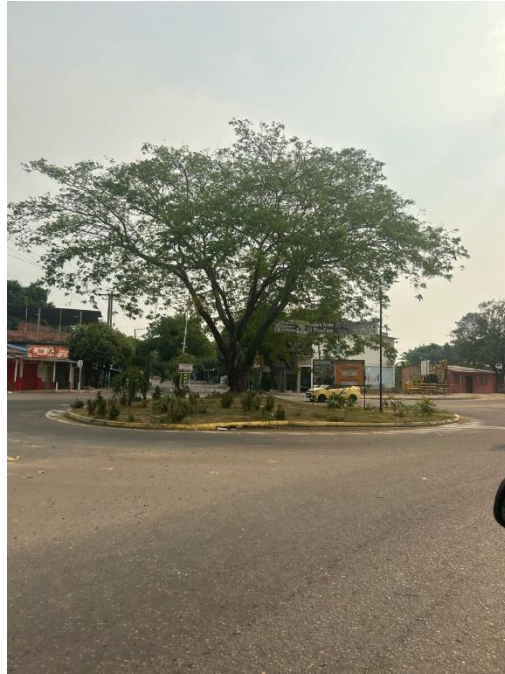
*Figura 4. Rotonda de vía seleccionada. Elaboración propia.*

Se puede evidenciar la falta de señalización horizontal y vertical en la vía de estudio.

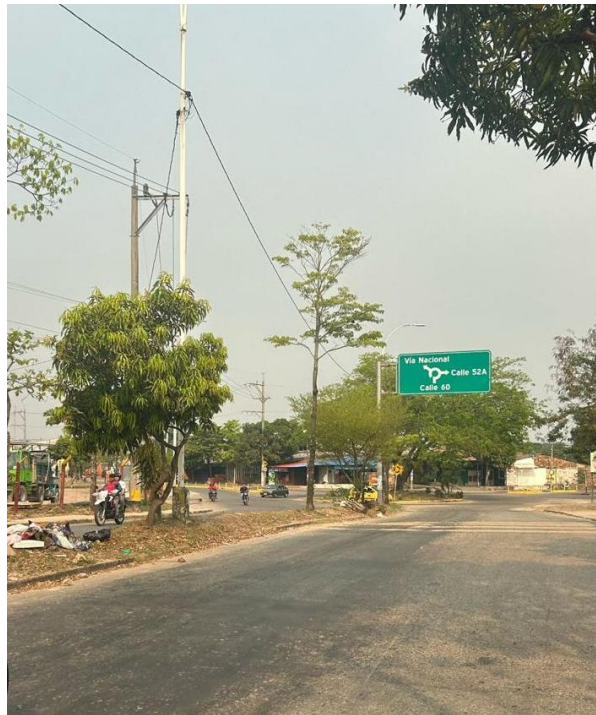
*Figura 4. Entrada a la rotonda calle 62 sentido Oeste-Este. Elaboración propia.*

<p><b>Observación</b></p>	<p>Es de gran importancia mencionar que el perfil suministrado por la Alcaldía de Barrancabermeja PERFIL VIAL TIPO VAP-5A, las vías de la intersección cumplen que medidas de longitud propuesta en la figura 3 pero no cumple ni las zonas verdes, ni ciclorutas propuestas en el plano. Separación de la vía en mal estado lleno de basura, deslizamiento de tierras a los costados del separador.</p>
---------------------------	--

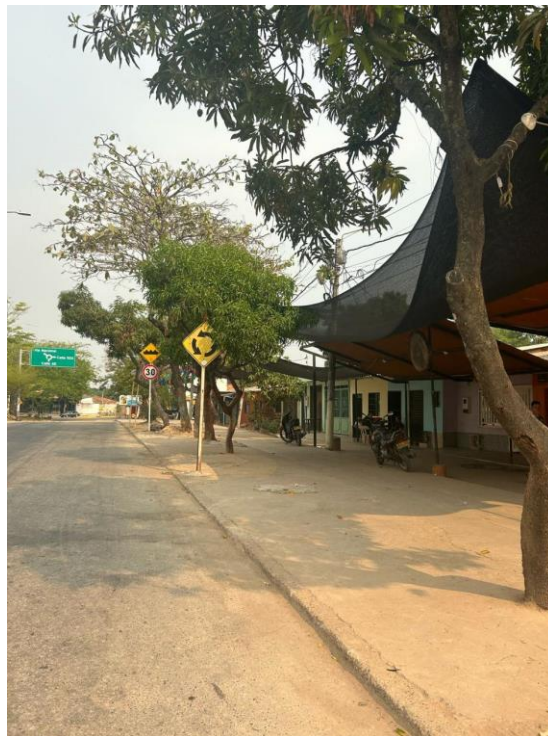
*Figura 5. Entrada a la rotonda calle 62 sentido Oeste-Este. Elaboración propia.*

<p><b>Observación</b></p>	<p>Andén variable a lo largo del trayecto, zona de vegetación en mal estado no hay se le respeta los 2(m) de la zona. Toda la zona fundida en concreto. No hay separación ni señalización de la vía peatonal como lo muestra PERFIL VIAL TIPO VAP-5A</p>
---------------------------	--
