**ACTUALIZACION DEL PROGRAMA DE MANTENIMIENTO PREVENTIVO
PARA LAS LÍNEAS DE TRANSPORTE DE FLUIDOS Y EQUIPO
ESTACIONARIO MECÁNICO DE CAMPO ESCUELA COLORADO**

**UNIVERSIDAD INDUSTRIAL DE SANTANDER
FACULTAD DE INGENIERÍAS FÍSICOMECÁNICAS
ESCUELA DE INGENIERÍA MECÁNICA
BUCARAMANGA**

2013

**Trabajo de Grado para optar al título de
Ingeniero Mecánico**

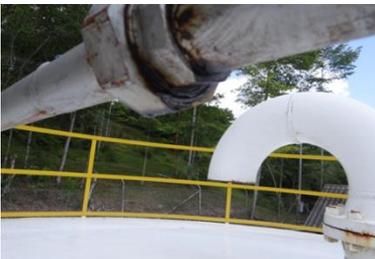
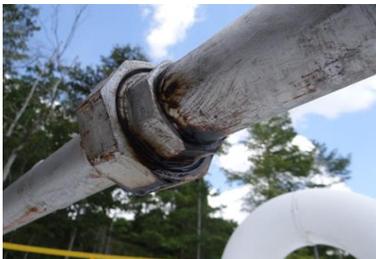
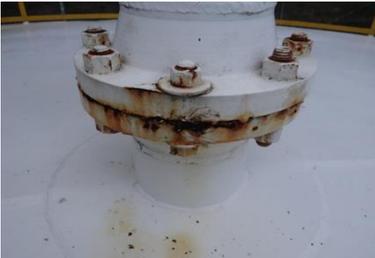
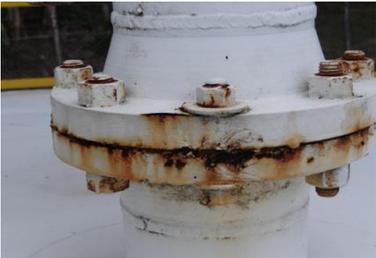
<p>Ilustración 2. Mancha en el techo del tanque de almacenamiento K01</p>		<p>Ilustración 3. Mancha en el techo del tanque de almacenamiento K01</p>

<p>Ilustración 4. Mancha en el techo del tanque de almacenamiento K01</p>		<p>Ilustración 5. Mancha en el techo del tanque de almacenamiento K01</p>	
<p>Ilustración 2,3,4 y 5. Mancha en el techo del tanque de almacenamiento K01, por fuga en la unión de la tubería de entrada al tanque por la parte superior como se muestra la figura.</p>

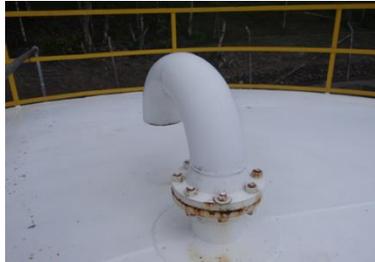
Ilustración 8. Boquilla cuello de ganso ubicada en el techo del tanque

Ilustración 6, 7 y 8.. Boquilla cuello de ganso ubicada en el techo del tanque presenta corrosión en los tornillos y la unión de la brida.

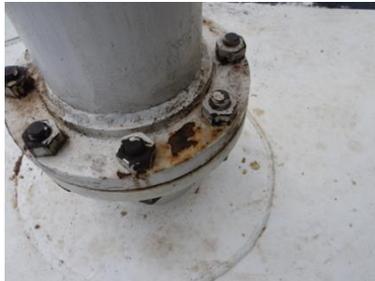
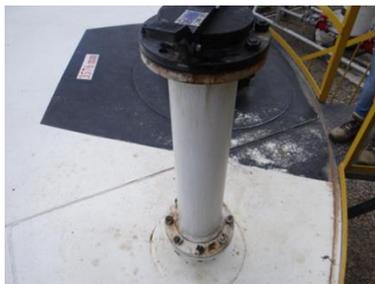
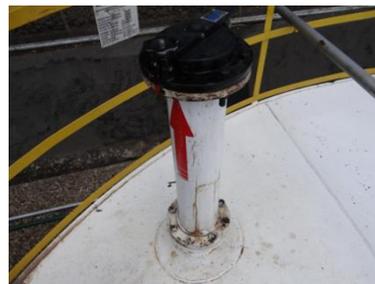
Ilustración 9, 10, 11 y 12. Boquilla de medición de nivel del tanque K01 ubicada en el techo del tanque, presenta corrosión, daño en la pintura de la brida y manchas en el piso del techo cercano a la boquilla de medición.

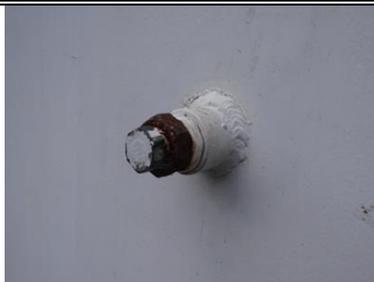
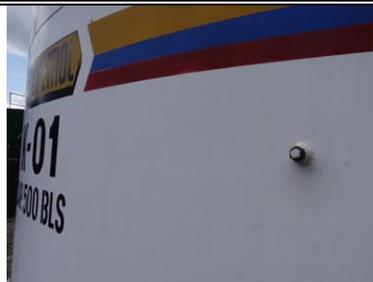
Ilustración 13 y 14. Boquilla ubicada en el anillo 1 del tanque en dirección al norte, se encuentra sellada y presenta corrosión en el tornillo de aseguramiento.

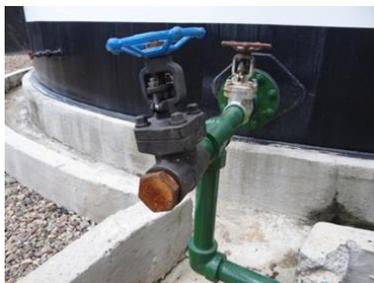
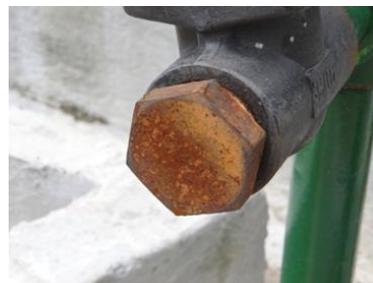
Ilustración 15 y 16. Tornillo de la válvula ubicada en el primer anillo en la zona norte del tanque que sale hacia la bomba presenta corrosión corroído.

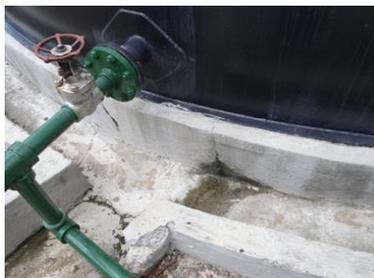
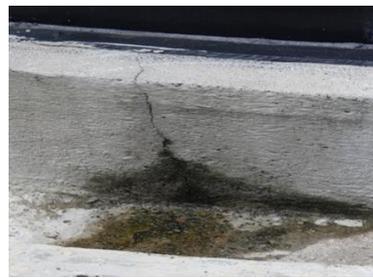
Ilustración 17 y 18. Grieta en la base de cemento en la cual está apoyada el tanque K01 en la zona cercada a la línea de salida hacia la bomba

(zona norte del anillo 1). También se presenta filtración de agua la cual ha generado una mancha en el piso del canal del mismo.

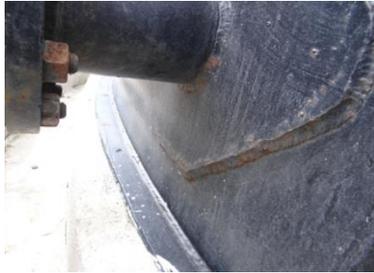
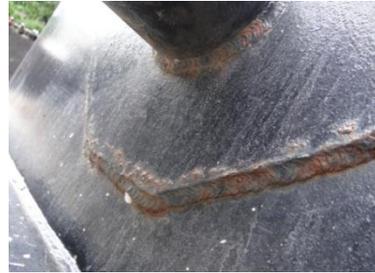
Ilustración 19 y 20. Brida ubicada en el primer anillo en la zona norte del tanque presenta corrosión en la soldadura.

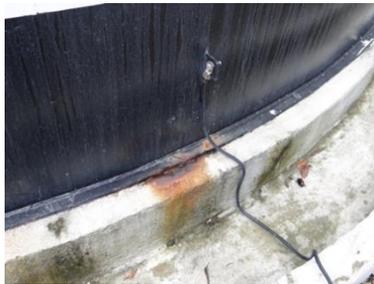
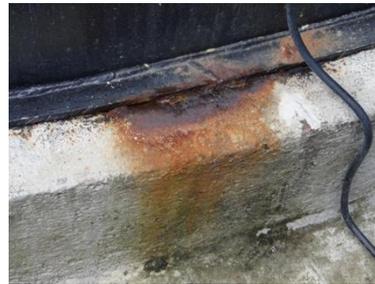
Ilustración 21 y 22. Aparente filtración la cual se refleja en manchas posiblemente por productos de corrosión mezclada con agua en la zona inferior del tanque, ubicada al sector norte en la unión entre la base y el piso del tanque.

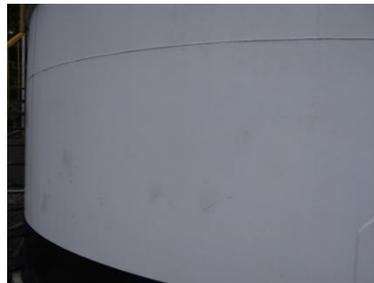
Ilustración 23. Manchas en la parte sur del tanque en el anillo 1

Imagen 9. Manchas en la parte sur del tanque en el anillo 1, zona cercana a las escaleras de acenso al techo del tanque de almacenamiento K01

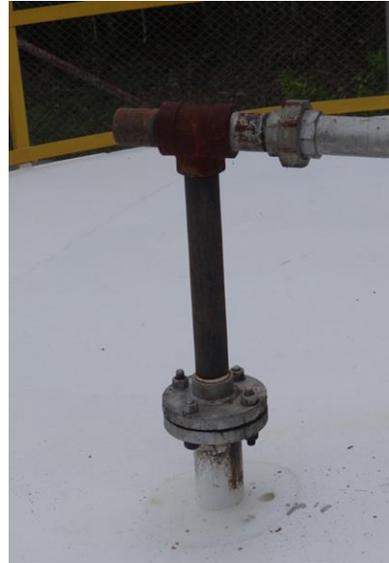
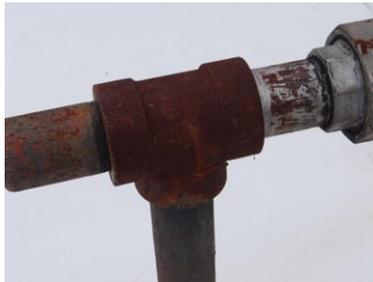
Ilustración 21, 25 y 26. Unión en T de la línea de entrada en el techo del tanque K02, presenta corrosión generalizada y los accesorios cercanos presentan mal estado en el recubrimiento superficial.

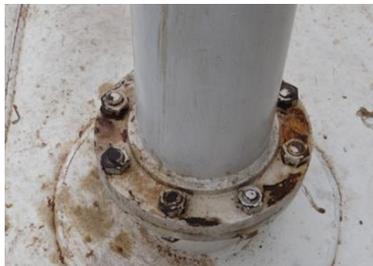
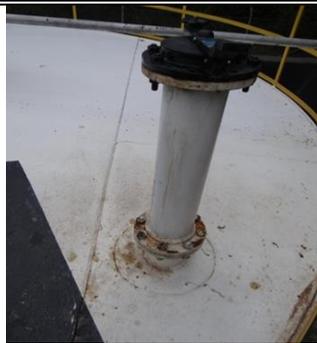
Ilustración 27, 28 y 29. Boquilla de medición de fluido del tanque K02, presenta manchas en la zona de aledaño a la brida, en el techo del tanque, esto puede deberse por derrames involuntarios al realizar la medición de nivel.

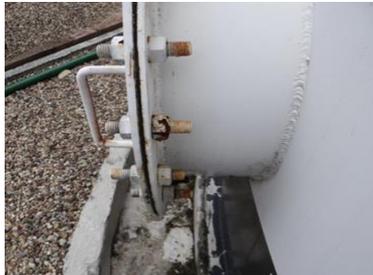
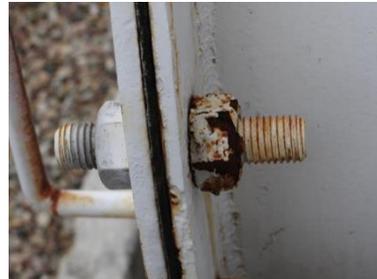
Ilustración 30 y 31. Brida de la parte lateral hacia el oeste del anillo 1 en el tanque K02, presenta corrosión algunas tuercas que aseguran la compuerta.

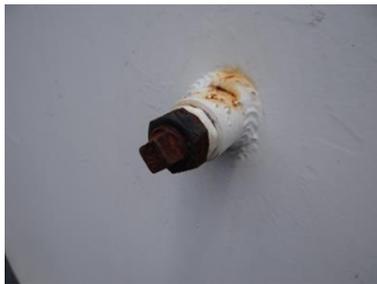
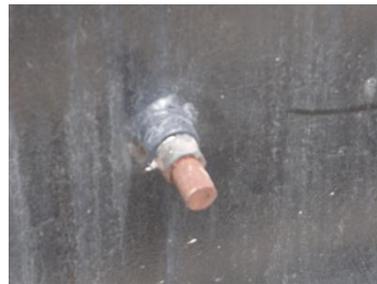
Ilustración 32 y 33. Boquillas ubicadas en el primer anillo del tanque en la zona oeste, se encuentran selladas y presentan corrosión en los tornillos

de aseguramiento.

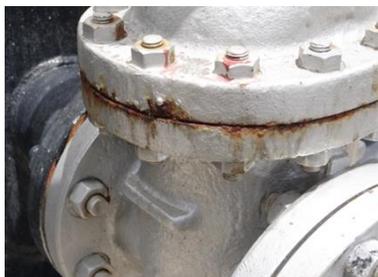
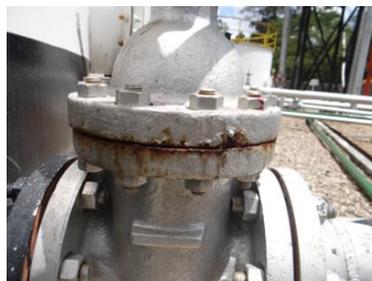
Ilustración 34 y 35. Compuerta de salida del tanque K02 en la zona oeste, presenta corrosión en la unión de la brida y en algunos de sus tornillos.

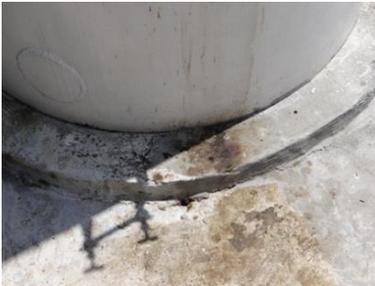
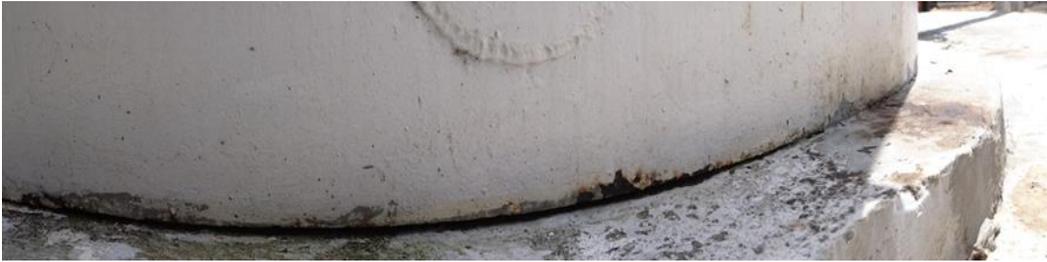
Ilustración 38. La base del separador ASEP 5008021			
<p>Ilustración 36, 37 y 38. La base del separador ASEP 5008021, presenta agrietamiento. Es recipiente no está bien aterrizado en la base, lo cual genera un espaciamento donde se acumulan productos que pueden generar procesos corrosivos en la base como se muestra en la imagen.</p>

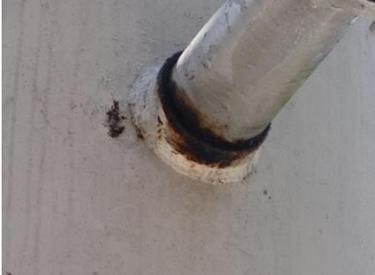
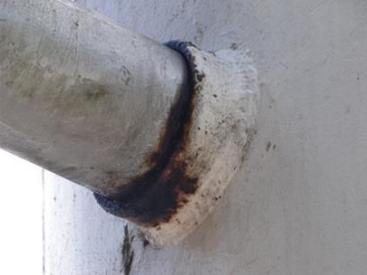
Ilustración 39 y 40. Línea de entrada al separador en el sector del este presenta mancha en la unión, por posible derrame.

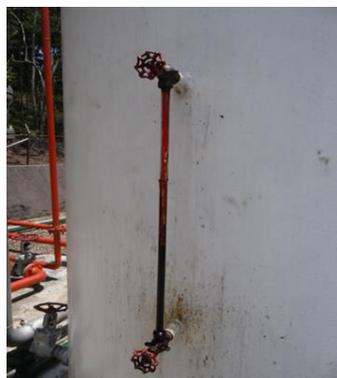
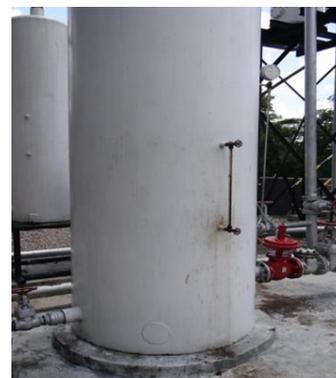
Ilustración 45 y 46. Visor del separador ASEP5008021, ubicado en la zona sur del recipiente, presenta fuga en la parte inferior y esto hace que se manche tanto la pared del separador como la base de cemento.

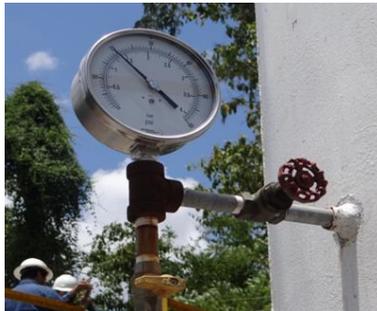
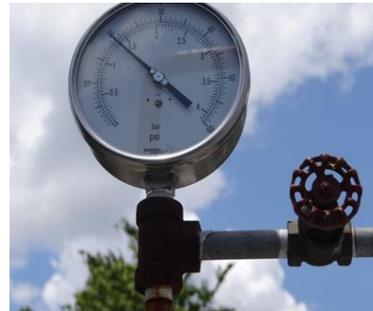
Ilustración 47 y 48. Los accesorios del Manómetro del separador ASEP 5008021, que están ubicados en la zona oeste, presentan corrosión y pintura en mal estado.

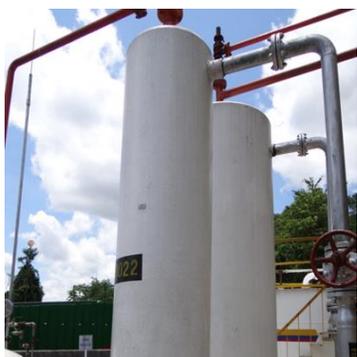
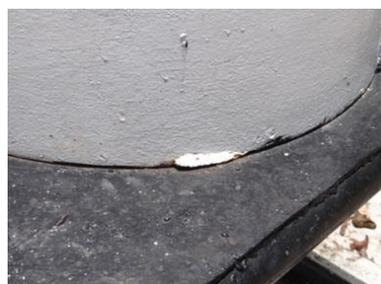
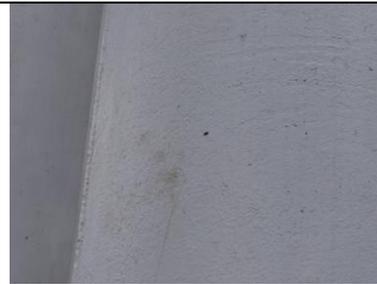
Ilustración 49, 50 y 51. Separador ASEP 5008022, superficie del cuerpo con algunos puntos de corrosión, se encuentra sobre una base metálica sin aislamiento, y con espacio entre la base y el cuerpo que pueden ser espacios donde se generen procesos corrosivos.

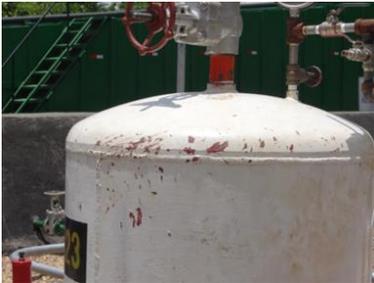
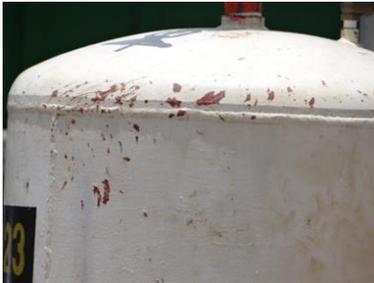
Ilustración 56 y 57. Daño en la pintura por algún tipo de golpe o roce en la zona de soldadura superior al norte, como es mostrado en la imagen.

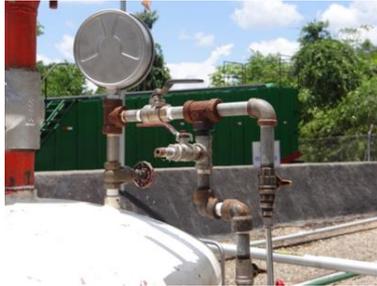
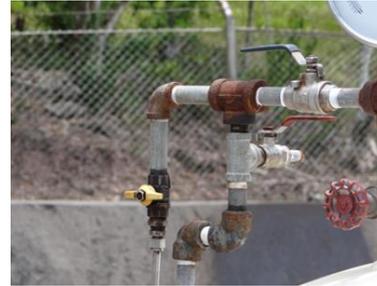
Ilustración 58 y 59. Accesorios de la zona superior del separador volumétrico presenta daño en el recubrimiento y corrosión.

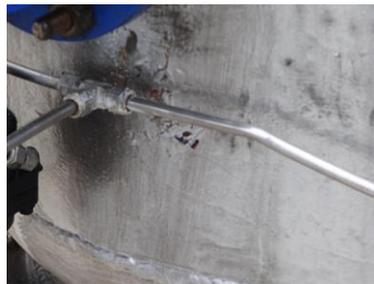
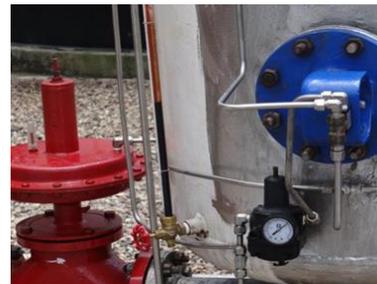
Ilustración 60 y 61. Daño en el recubrimiento color gris, en la zona sur del recipiente como se muestra en la imagen.

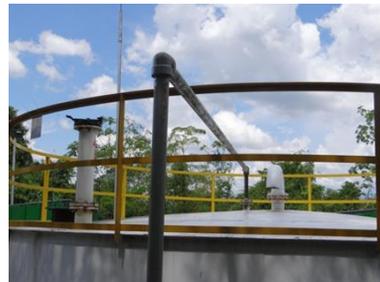
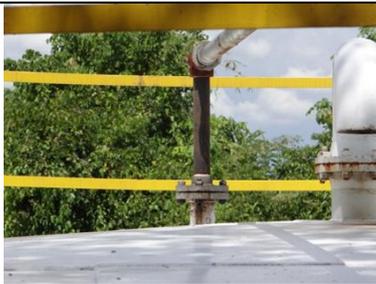
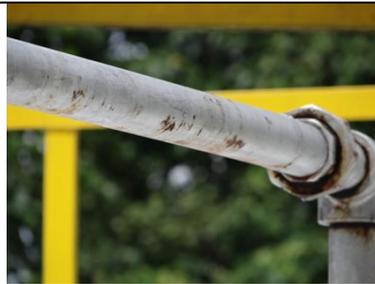
Ilustración 71, 72, 73 y 74. Tubería que va desde la bomba, hasta los tanques de almacenamiento presentan ampollamiento en el recubrimiento y manchas de corrosión, en la zona superior de entrada a los tanques.

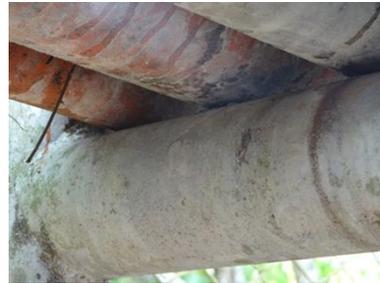
Ilustración 81 y 82. Las tuberías, tanto de gas como de crudo, se encuentran apoyadas directamente en los soportes H que se encuentran rodeando el dique en la zona sur y oeste, lo cual puede ser generador de procesos corrosivos.

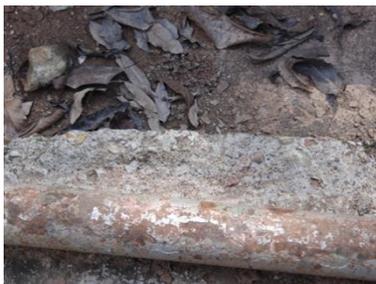
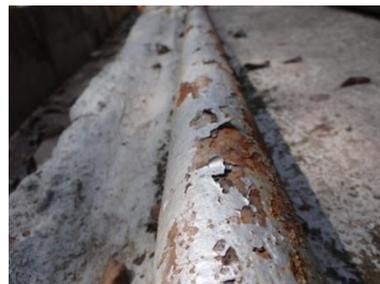
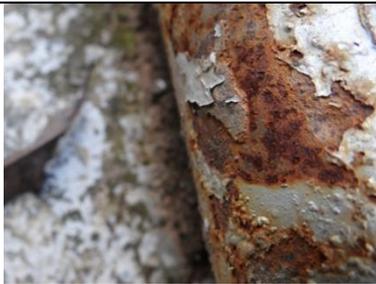
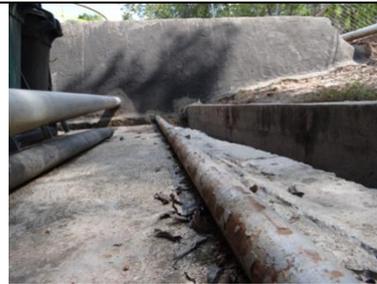
Ilustración 83, 84, 85 y 86. Tubería que va desde la bomba hasta los tanques de almacenamiento, entre 1 y 3 metros antes de pasar por el dique, la tubería se encuentra sin apoyos, presenta pérdida del recubrimiento y pérdida de espesor por corrosión.

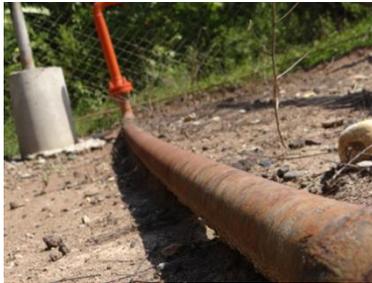
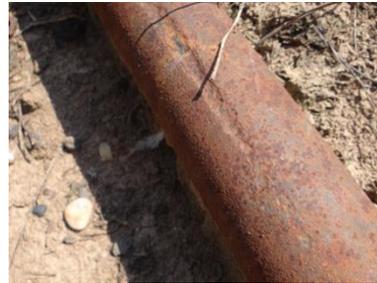
Ilustración 87 y 88. Tubería de gas va desde el scrubber hacia la tea, se encuentra sin recubrimiento, presenta corrosión generalizada y pérdidas de espesor considerables.
