ANÁLISIS DE ESTABILIDAD Y DISEÑO DE OBRAS DE ESTABILIZACIÓN DE  
PUNTOS CRÍTICOS DEL CORREDOR VIAL PANORAMA – LA CUMBRE, EN EL  
MUNICIPIO DE FLORIDABLANCA

RENE ALEXANDER PINTO MARTINEZ

UNIVERSIDAD INDUSTRIAL DE SANTANDER  
FACULTAD DE INGENIERÍAS FÍSICO – MECÁNICAS  
ESCUELA DE INGENIERÍA CIVIL  
MAESTRIA EN GEOTECNIA  
BUCARAMANGA

Trabajo de Grado para optar al título de  
Magíster en Geotecnia

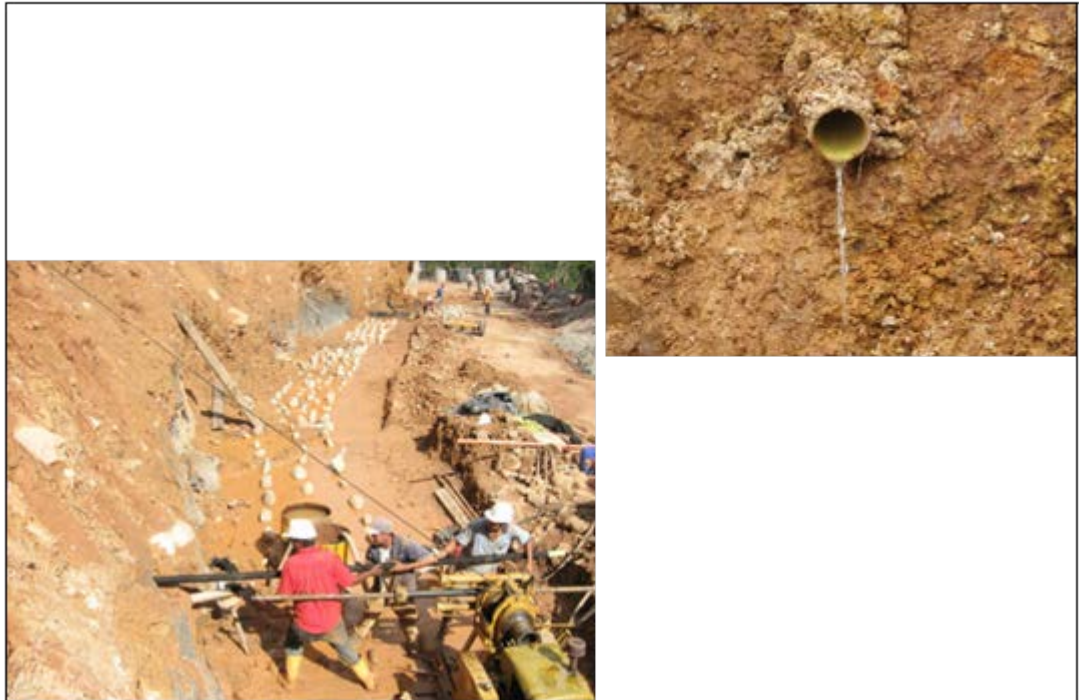
Ilustración 1. Construcción de obras de subdrenaje vía Panorama – La Cumbre, año 2007.

GEOTECNOLOGÍA LTDA en su estudio del 2009, relata que hacia el mes de Octubre del año 2007, se detecta reactivación del deslizamiento afectando las obras de contención de la calzada y manifestándose con agrietamientos en la estructura del pavimento. En ese mismo año durante la construcción de un sistema de drenes de penetración en el costado oriental de la zona inestable, se observó que estas laderas se encuentran en condición saturada, y teniendo en cuenta los altos caudales que se observaron en campo, se concluye que uno de los factores de mayor importancia en la estabilidad de esta ladera es la presencia de corrientes de agua subterránea provenientes del acuífero semiconfinado del barrio la cumbre.

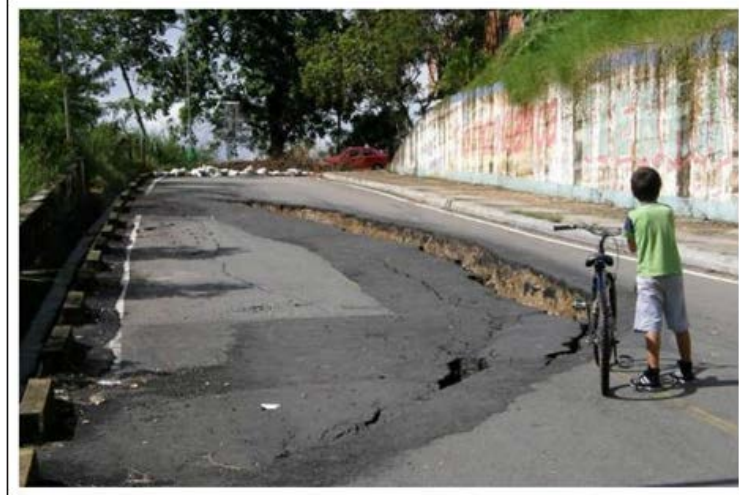
Ilustración 2. Corona del deslizamiento, fotografía tomada de vanguardia liberal (Noviembre 2010)

Posteriormente, y a causa de la temporada de lluvias que afectó gran parte del país, en el año 2010 el movimiento en masa se reactiva e intensifica, generando

grietas de tensión que muestran un desplazamiento tanto vertical como horizontal con valores entre 1.0 y 1.5m.

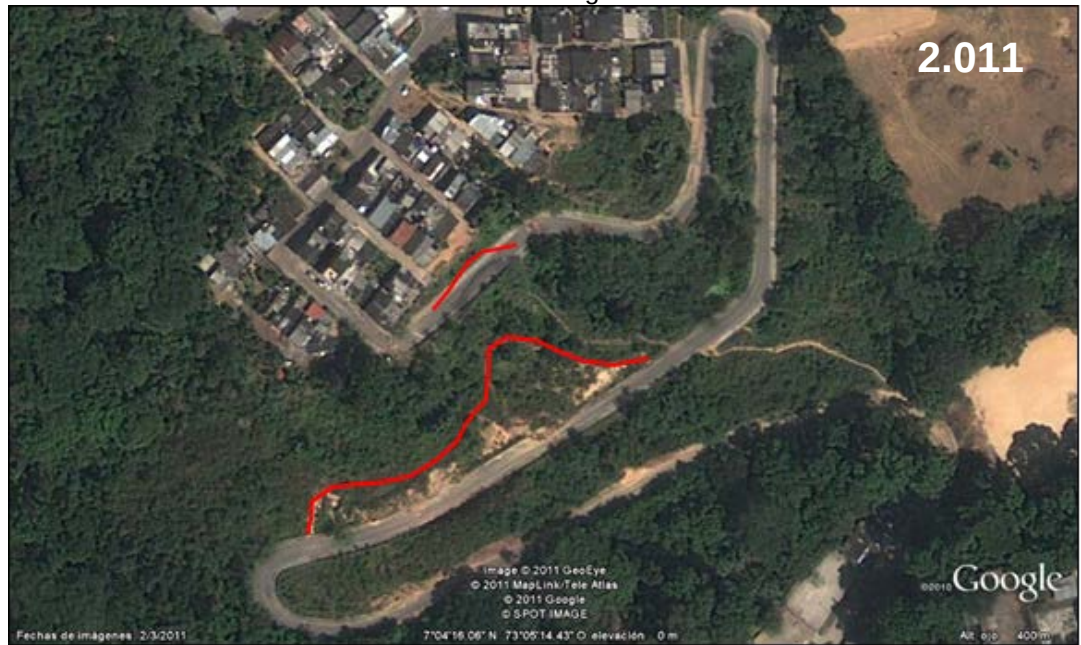
Ilustración 6. Evolución del movimiento en masa. Imagen aérea año 2011.

En la imagen del año 2011, se observa que el deslizamiento presenta dos coronas principales, una sobre la vía superior a la llegada al barrio la Cumbre que afecta calzada y otra sobre la parte media de la ladera. Asimismo, en el pie del deslizamiento se observa acumulación de material proveniente del deslizamiento obstruyendo la calzada y falla de la estructura de contención existente. La anterior situación ha generado cierre total de la vía impactando la movilidad del sector.

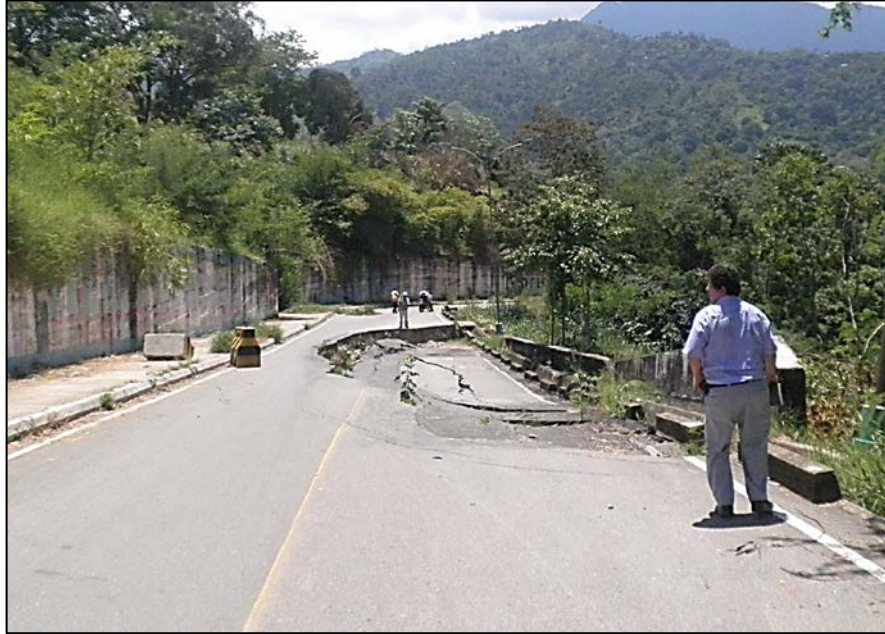
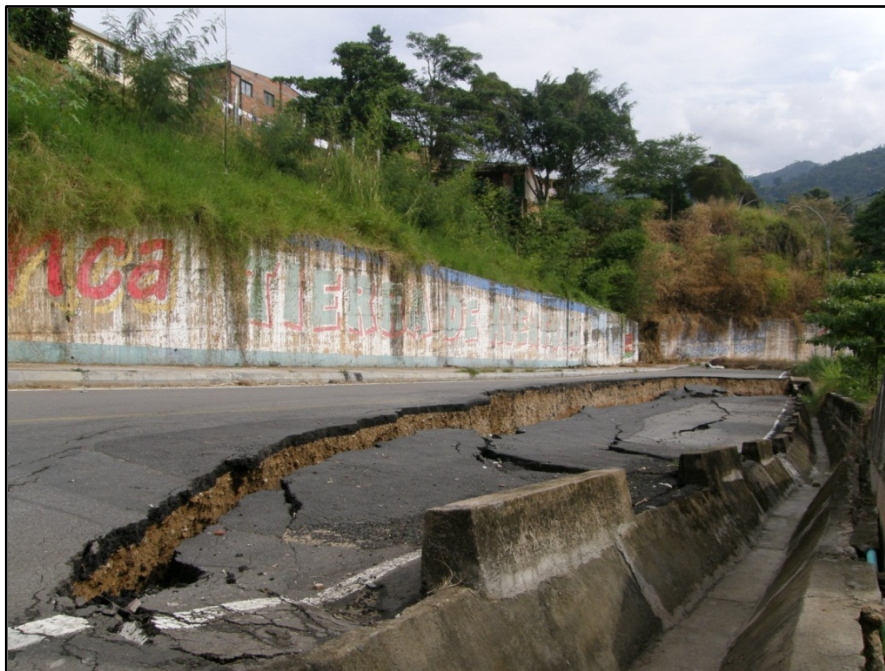
Ilustración 11. Detalle Punto Crítico 1.

El Punto Crítico 1 se localiza en la parte superior de la ladera, y en él se refleja superficialmente la corona del deslizamiento, generando daño en la estructura de contención de talud inferior de la vía y cierre de la calzada.

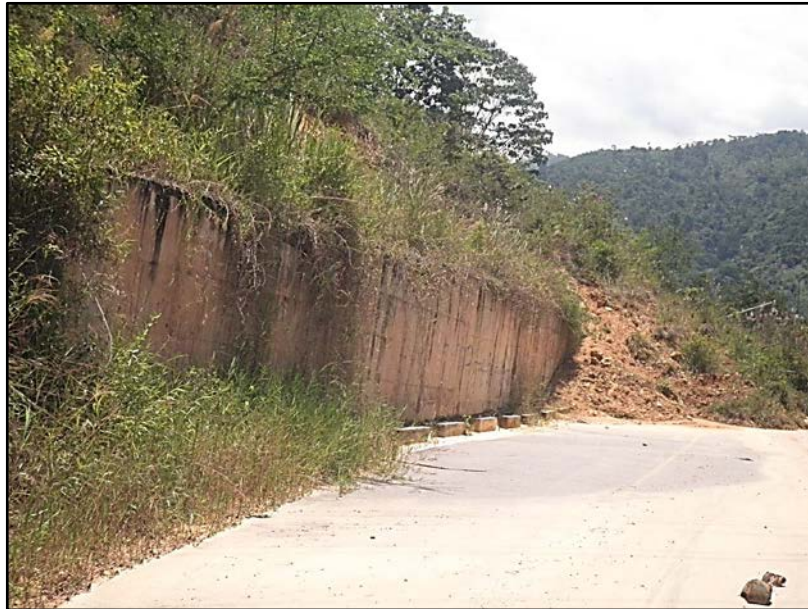
Ilustración 12. Detalle Punto Crítico 2.

El Punto Crítico 2 se encuentra aproximadamente a 60 metros siguiendo la línea del deslizamiento del Punto Crítico 1. Se observa falla (cabeceo) de la estructura de contención del talud superior de la vía, y acumulación de material transportado en la calzada. En este punto se encuentra el pie del deslizamiento.
