ANÁLISIS TÉCNICO PARA LA TRANSFERENCIA DE GAS FLOREÑA HACIA
CUSIANA (2022-2035) USANDO INFRAESTRUCTURA EXISTENTE CON
ENFOQUE EN INTEGRIDAD DE LOS SISTEMAS DE TUBERÍA

UNIVERSIDAD INDUSTRIAL DE SANTANDER
FACULTAD DE INGENIERÍAS FÍSICOQUÍMICAS
ESCUELA DE INGENIERÍA DE PETRÓLEOS
ÉNFASIS EN INGENIERÍA DE GAS Y PROCESOS
BUCARAMANGA

TRABAJO DE GRADO PARA OPTAR TÍTULO DE MAGISTER EN INGENIERÍA
DE PETRÓLEOS Y GAS

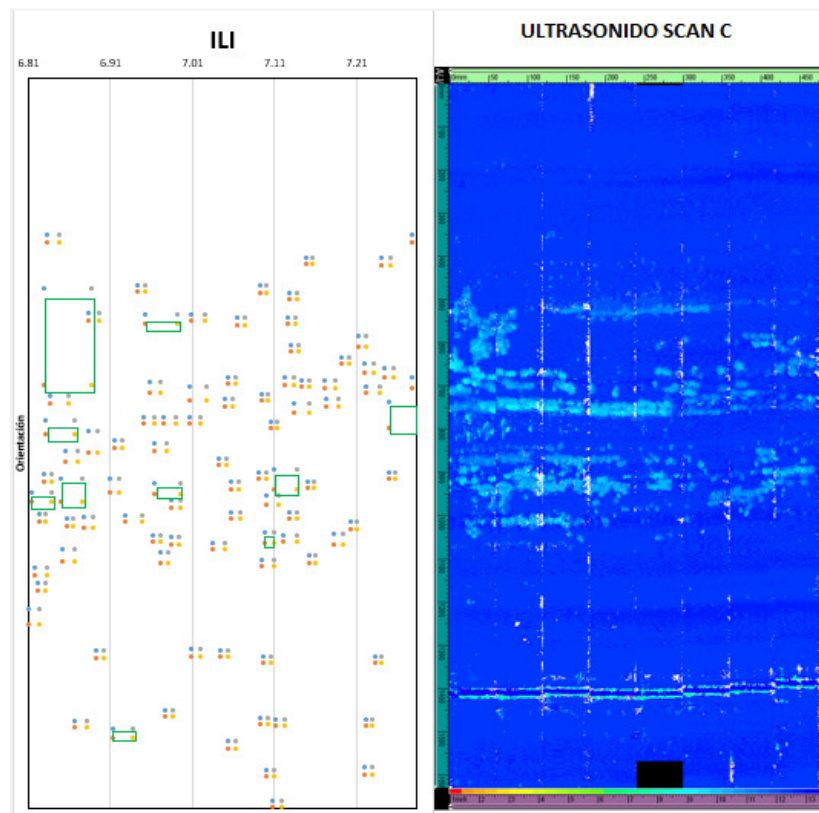
Figura 12. Orientación anomalías abscisa 6.810 m

Acorde con lo anterior se puede apreciar que existe un patrón similar de la orientación, tamaño y distribución de las pérdidas de metal entre las dos técnicas de inspección aplicadas (ILI y SCAN C). la profundidad o pérdida de espesor se registran en la columna de porcentaje de pérdida ILI ($(d/t)_{ILI}$) y el porcentaje de pérdida medido con ultrasonido tipo SCAN C ($(d/t)_{CAMPO}$) de la Tabla 14, evidenciando que en la abscisa 6.852 m se obtiene una diferencia significativa entre ultrasonido e ILI de 11.5% y una tendencia positiva en las otras abscisas. Es probable que estos datos estén dentro de tolerancia sin embargo es necesario confirmarlo con el procedimiento de validación recomendado por API 1163 el cual se analizará más adelante.

Nota: Esta figura muestra la comparación de la distribución e identificación de anomalías usando las técnicas de inspección ILI y ultrasonido en la abscisa 6.810 m. Con respecto al ILI se presenta la ubicación de los puntos con pérdida de espesor indicados en el reporte. En cuanto al ultrasonido, en color azul celeste se representan las pérdidas de metal, el color azul oscuro representa el área sin corrosión y blanco o negro representan la ausencia de datos en el ensayo debido irregularidades superficiales no relevantes.

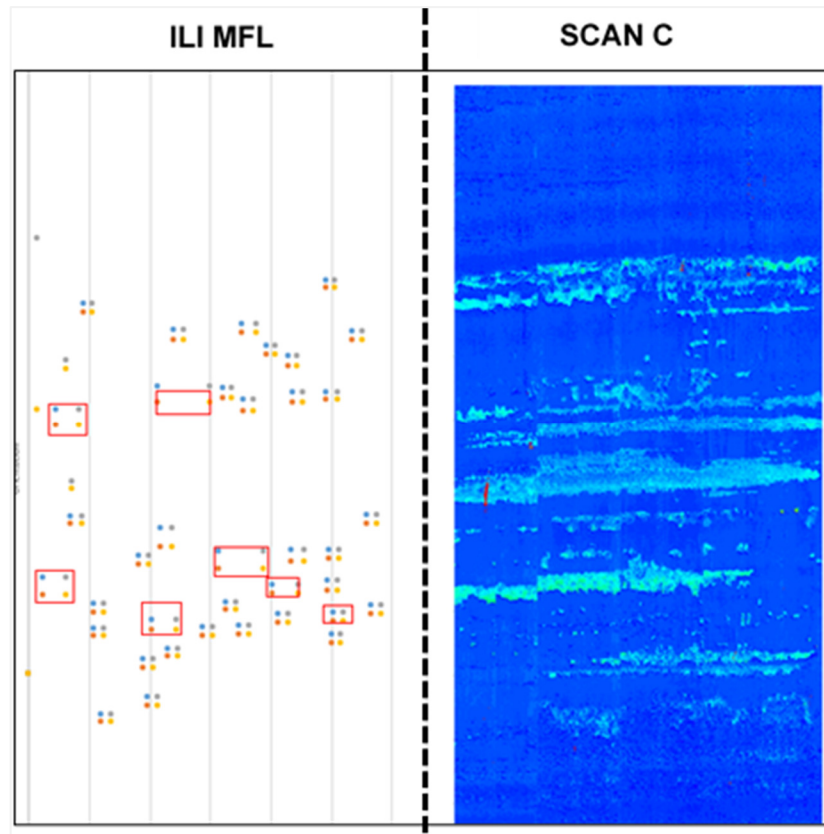
Figura 13. Orientación anomalías abscisa 8758.270 m

El segundo punto seleccionado para validar la inspección ILI corresponde a las anomalías ubicadas en la abscisa 8758.27 m hasta 8758.553 m ubicada en la estación intermedia denominada PST2. La máxima pérdida de espesor reportada por la herramienta ILI es del 25% y la distribución de los defectos evidenciados por ultrasonido son similares a lo reportado en el reporte ILI ver Figura 13 y Tabla 14 para el porcentaje de pérdida identificado con las dos técnicas. Esta validación presenta una diferencia en el porcentaje de pérdida máxima de 5.7% entre las dos técnicas y la tendencia es a obtener datos mas altos con la técnica de ultrasonido.

Nota: Esta figura muestra la comparación de la distribución e identificación de anomalías usando las técnicas de inspección ILI y ultrasonido en la abscisa 8758.27 m. Con respecto al ILI se presenta la ubicación de los puntos con pérdida de espesor indicados en el reporte. En cuanto al ultrasonido, en color azul celeste se representan las pérdidas de metal, el color azul oscuro representa el área sin corrosión y los puntos en color rojo se deben a falsas indicaciones generadas durante el registro.

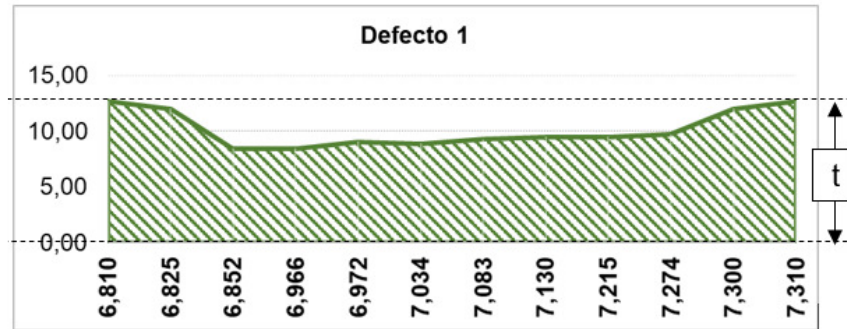
Figura 14. Perfil defecto 1

de repararlo como medida de seguridad para disminuir el riesgo de falla en la tubería.

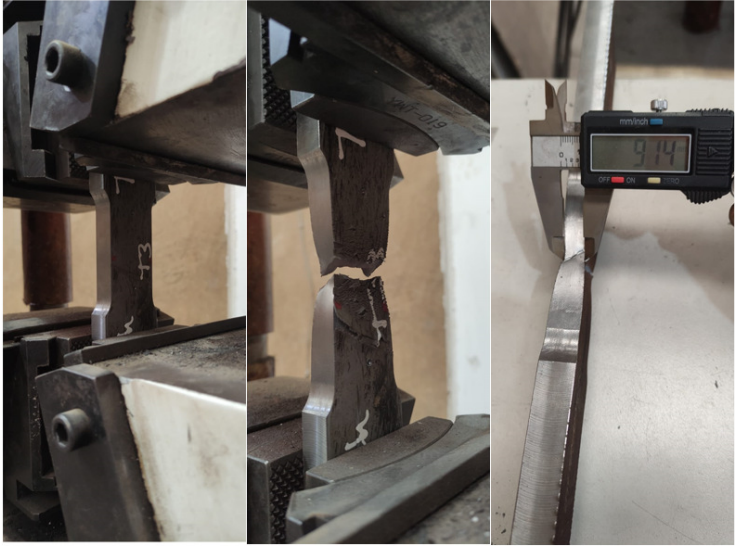
Fotografía 5. Fractura dúctil pruebas de tensión

Los resultados muestran un tipo de fractura dúctil y los datos de esfuerzo de fluencia, esfuerzo de tensión y el porcentaje de elongación para las 4 probetas analizadas dentro de las tolerancias y requisitos de resistencia mecánica establecidos en la especificación de material API 5L X65 PSL2. Teniendo en cuenta lo anterior, se descarta defectos relacionados con el proceso de manufactura del material de tubería, altos esfuerzos de operación y fatiga del material por el efecto de repetición de ciclos de carga que pueden ser causados por el tiempo de operación del sistema.
