Evaluación de las principales causas de falla y alternativas de solución
química para los sistemas de levantamiento artificial BES. Caso de estudio
bloque Llanos 34.

UNIVERSIDAD INDUSTRIAL DE SANTANDER
FACULTAD DE INGENIERÍAS FÍSICOQUÍMICAS
ESCUELA DE INGENIERÍA DE PETRÓLEOS
ESPECIALIZACIÓN EN PRODUCCIÓN DE HIDROCARBUROS
BOGOTÁ DC
2024

Trabajo de grado para optar al título de Especialista en Producción de Hidrocarburos

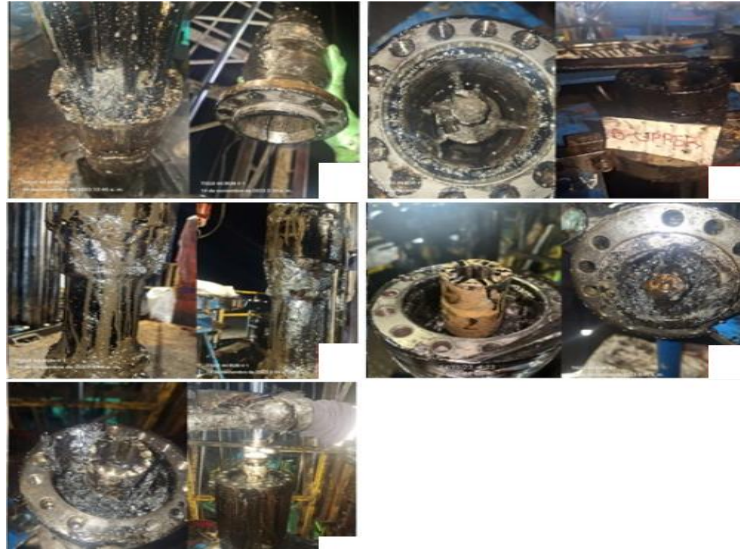
Ilustración 2. Fotografías fallas bomba Pozo SGP-48. Fuente: Empresa encargada de análisis.

Hallazgos Pulling/DIFA: Se encontraron las siguientes causas de falla:

- Evidencia de sólidos dentro y fuera de bomba superior.
- Giro con algo de arrastre en bomba superior.
- Entrada a la bomba (*Intake*) con orificios de admisión parcialmente obstruidos con sólidos en su interior.
- Sellos con giro libre, cabeza sello *upper* con sólidos en su interior.
- Orificios antiasfaltenicos obstruidos con sólidos.
- Acople motor-sello con poca presencia de aceite, el poco recuperado se evidencia contaminado con agua.
- Motor presenta giro libre, eléctricamente con continuidad fase – fase en desbalance y con falla de aislamiento a tierra.

Al tomar nuevamente las medidas eléctricas se evidencia equipo desbalanceado y con una fase aterrizada, dando por dictamen final aterrizaje del equipo BES por falla eléctrica del motor asociadas a las novedades mencionadas anteriormente.

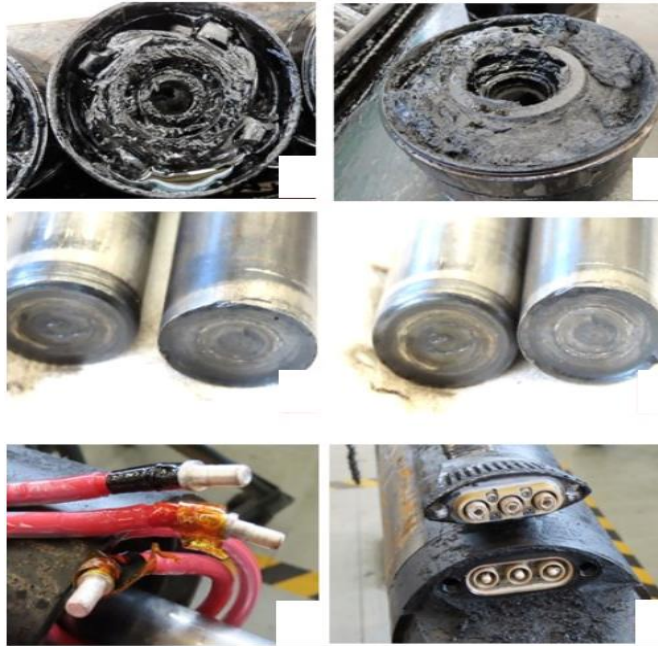
Ilustración 3 Fotografías falla bomba pozo SGT-16. Fuente: Empresa encargada de estudio.

Se evidencia falla de la bomba por no aporte y ruptura de eje, adicionalmente se evidencia bombas tamponadas con crudo y materiales incrustantes.

Como se pudo apreciar en la descripción de fallas, los pozos presentaron problemas de fluidos en cuando a baja fluidez, ocasionando el no aporte en superficie, e incrustaciones considerables en grandes partes de la bomba.

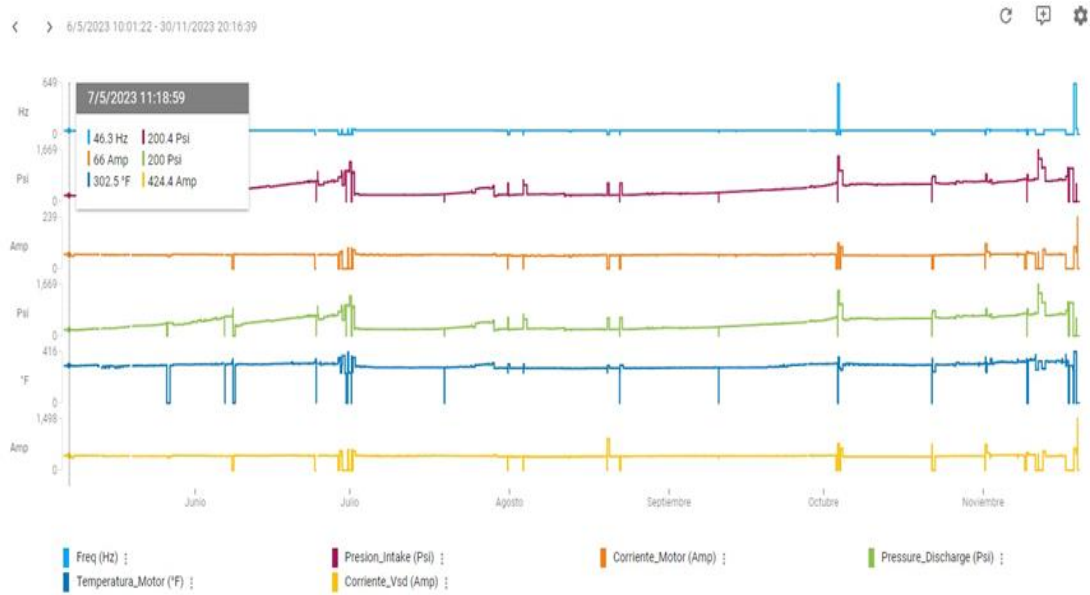
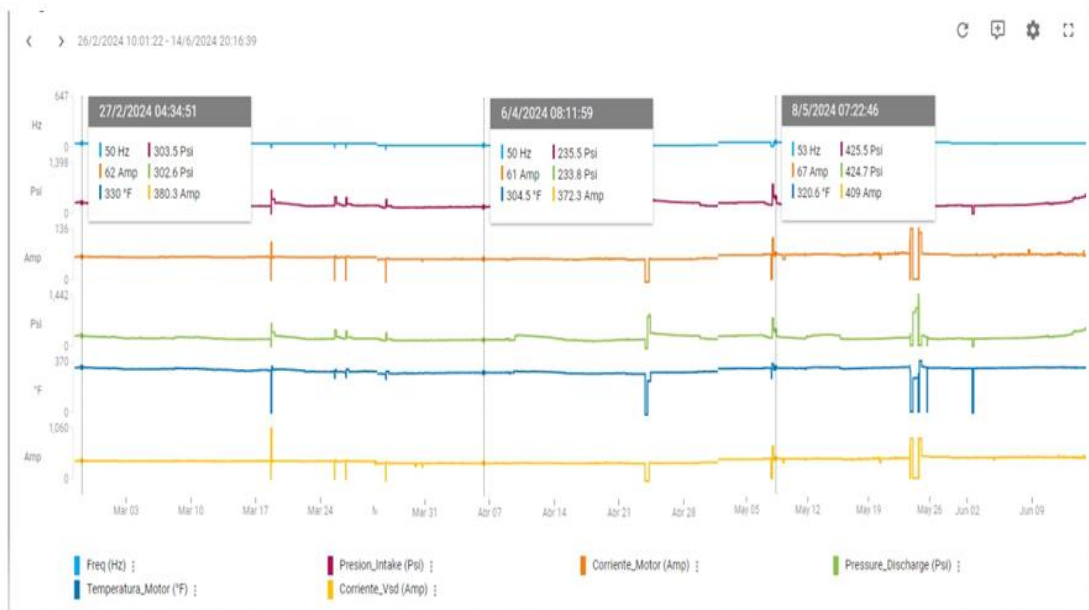
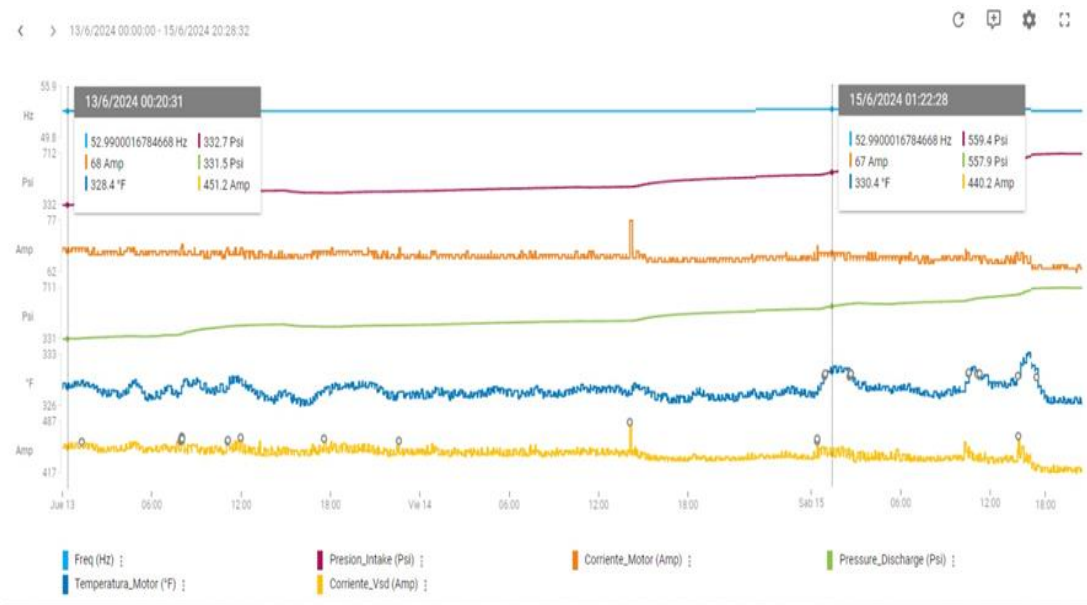
Como se puede observar en las ilustraciones 7,8 y 9 el comportamiento de las variables de producción del pozo SGPT-16 se mantiene bastante cambiante, con oscilaciones de PIP desde los 200 Psi @ 700 Psi, actualmente presenta una PIP de 709 Psi, en cuanto a la temperatura de motor presenta valores de 325 °F a 330°F, valores considerablemente altos para el funcionamiento óptimo de una ESP.

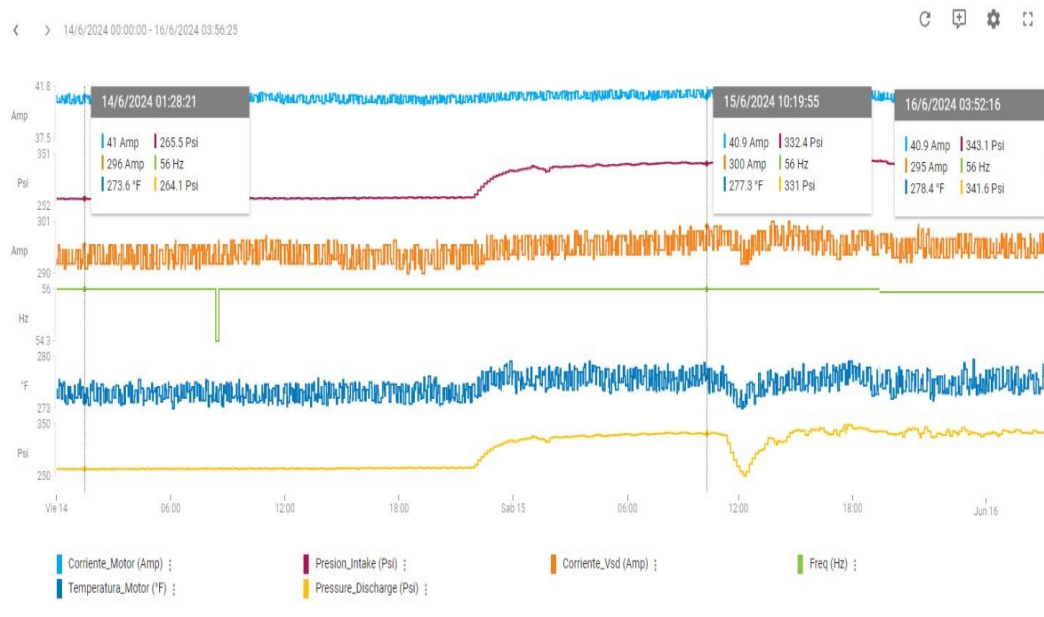
Ilustración 10. Comportamiento de variables Pozo SGP-48.

De la ilustración 10 se puede evidenciar que el pozo SGP-48 presenta problemas de incrementos de PIP, llegando a alcanzar valores de hasta 343 Psi, aumento en la temperatura de motor de 273.6 °F @ 278.4 °F lo que indica un sobre esfuerzo de la bomba para el desplazamiento del fluido, esto debido a que el pozo presenta problemas de emulsión.

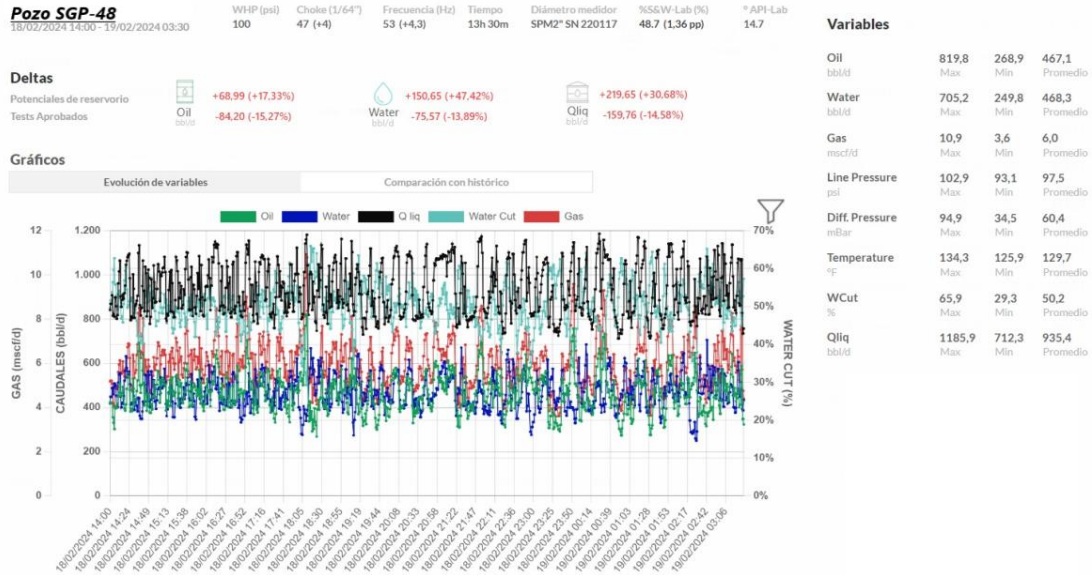
Ilustración 12. Prueba de producción realiza al pozo SGP-48.

En la ilustración 12 se evidencian fluctuaciones fuertes en el comportamiento de todos los caudales del fluido, teniendo caudales de 268.9 BOPD @ 819.8 BOPD, incrementos en corte de agua de 29.3% @ 65.9%, evidenciando esto que realmente el pozo tiene problemas de fluido en fondo que no se está siendo removido solo con la aplicación de la química por baches, como el uso de ácido fórmico y Scale Dissolver.

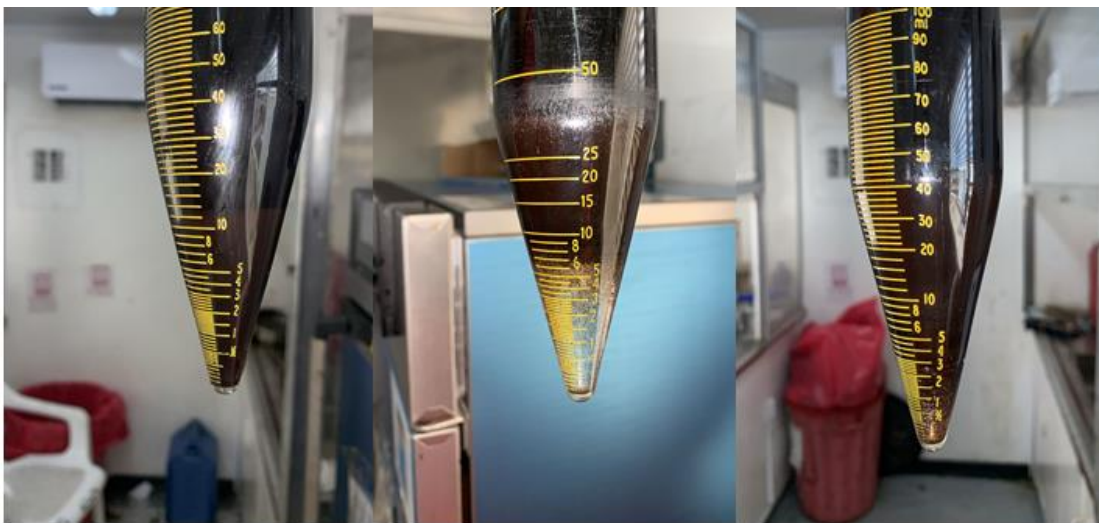
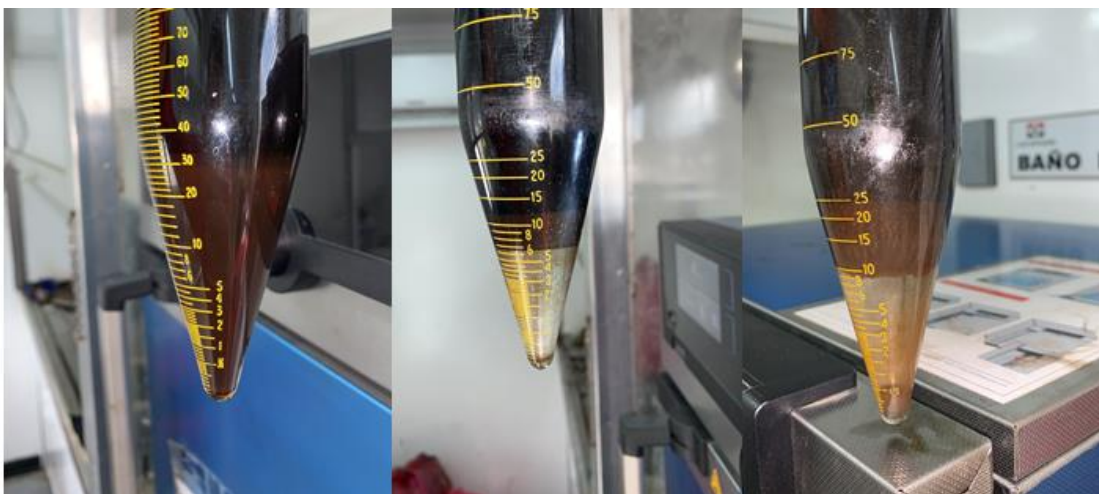
Una vez el personal de tratamiento químico finaliza sus pruebas y análisis de laboratorio, se determinó que para el pozo SGPT-16, se debe aplicar la química a una razón de 5 galones por día equivalente a 269 ppm de Rompedor directo (RD) +1 galón por día equivalente a 54 ppm de Dispersante de orgánicos (DO), y, al pozo SG-48 se debe aplicar la química a una razón de 4 galones por día equivalente a 262 ppm de Rompedor directo (RD) +1 galón por día equivalente a 79 ppm de Dispersante de orgánicos (DO), esto teniendo en cuenta que el primero como ya se evidenció anteriormente presenta emulsiones más fuertes que el segundo por ende mientras se estabiliza necesita mayor impacto.

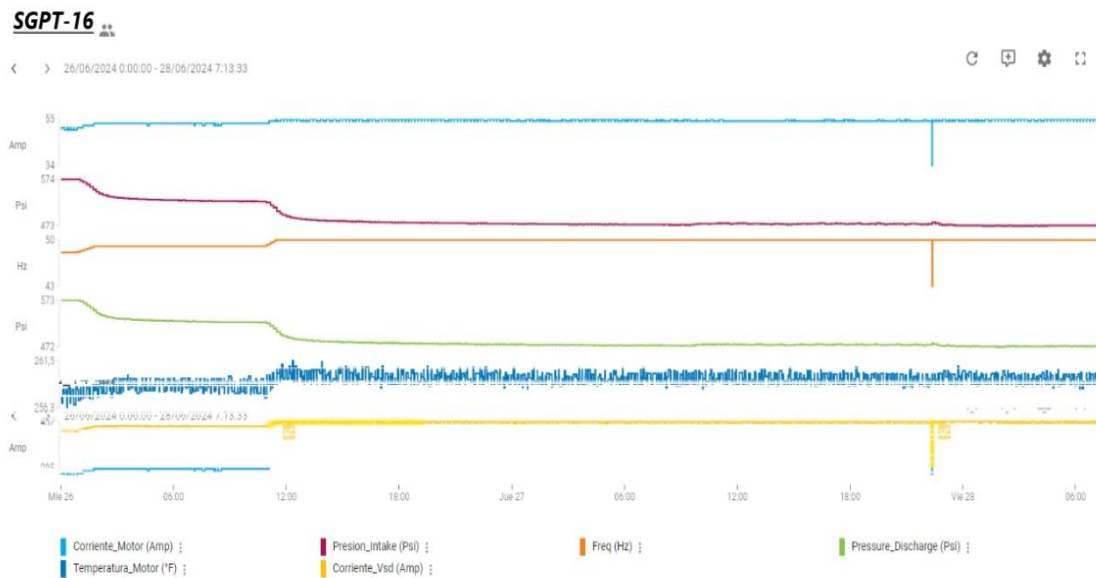
Ilustración 16. Comportamiento de variables del pozo SGPT-16 posterior a la inyección continua.

Como se puede evidenciar en la ilustración 16, el cambio en el comportamiento de las variables es considerable, teniendo una tendencia de estabilización muchísimo mejor a la anteriormente vista en el pozo, para el caso de la PIP, se observa una disminución de 573 Psi a 472 Psi, con tendencia a disminuir con el pasar del tiempo, generando esto una

Por el lado del amperaje se ve un aumento a 55 Amperios estable, respondiendo al aumento de frecuencia realizado al pozo, lo cual indica que la bomba ya está respondiendo de mejor forma a los cambios, teniendo en cuenta que anteriormente, aún con incrementos de frecuencia, estos parámetros no lograban tener una estabilización razonable.

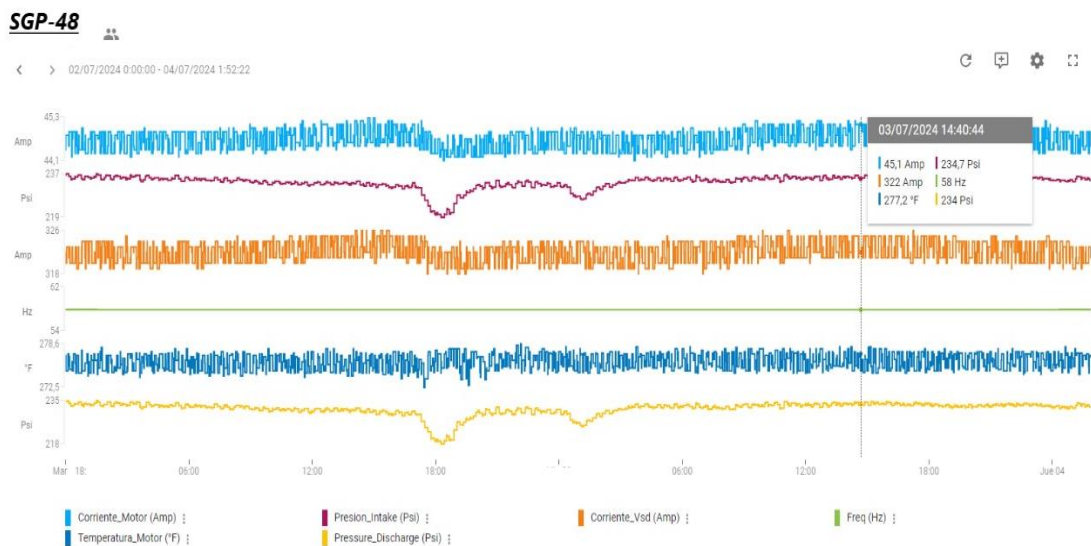
Ilustración 17. Comportamiento de variables pozo SGP-48 posterior a inyección continua.

En la ilustración 17, aunque existen leves oscilaciones, se evidencia mejoría considerable en la PIP, la cual presenta valores entre 218 Psi @ 235 Psi, actualmente teniendo a estabilizar sobre este último, en cuanto a la temperatura de motor se evidencia aun variaciones con un valor máximo de 277 °F, comparado con el valor de protección aún se encuentra dentro del

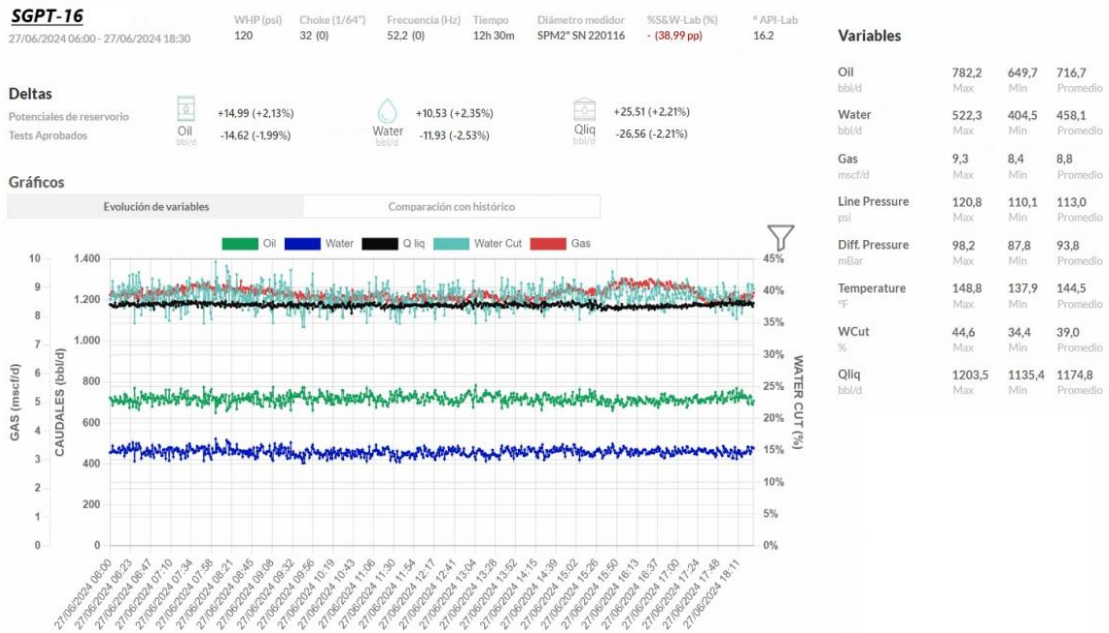
Ilustración 18. Prueba de producción pozo SGPT-16 posterior a la aplicación continúa de química.

Como se puede observar en la ilustración 18, se evidencia una estabilidad en los fluidos considerable, de igual forma, se puede observar un incremento en

Con base a lo anterior, podemos concluir en que fue todo un éxito la implementación de la inyección continua para lograr desestabilizar y romper la emulsión, generándole esto mayor fluidez a la bomba, alargando su run life, por lo menos en lo que concierne a la estabilidad del flujo.

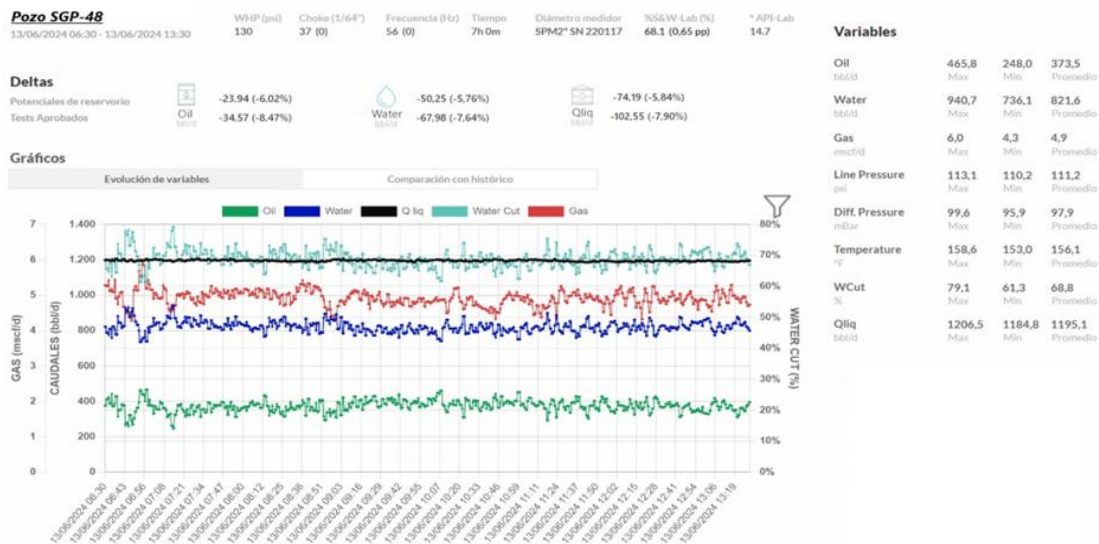
Ilustración 19. Prueba Pozo SGP-48 posterior a la aplicación de química continua.

Como se puede observar en la ilustración 19, continúa la oscilación de los caudales pero de una forma más controlada que la prueba anterior, concordando esto con el comportamiento de las variables vistas anteriormente, pasando de un caudal de aceite de 467.1 BOPD @ 373.5 BOPD en promedio, y un aumento en el corte de agua de 50.2% @ 68.8%
