**DIAGNÓSTICO DEL TRAMO VIAL QUE COMUNICA EL PARQUE ELOY  
VALENZUELA CON EL PARQUE PRINCIPAL DE FLORIDABLANCA  
EMPLEANDO LA METODOLOGÍA DE AUDITORIA DE SEGURIDAD VIAL**

**GERARDO DE JESÚS HOYOS PERDOMO  
EUCLIDES JOSÉ PIMIENTA CHOLÉS**

**UNIVERSIDAD INDUSTRIAL DE SANTANDER  
FACULTAD DE INGENIERÍA FÍSICO-MECÁNICAS  
ESCUELA DE INGENIERÍA CIVIL  
BUCARAMANGA**

**2018**

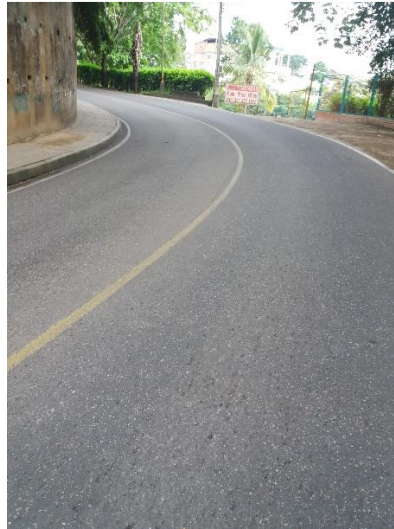
**Figura 57. Requerimiento de señalización en el tramo KO+300 – k0+310.**

En el tramo el diagnóstico mostró señales en buen estado que necesitan de limpieza, como se observa en la SR-04 de la figura, asimismo se evidenciaron curvas donde se requieren señales que advierta a los conductores. Como se aprecian en la figura.

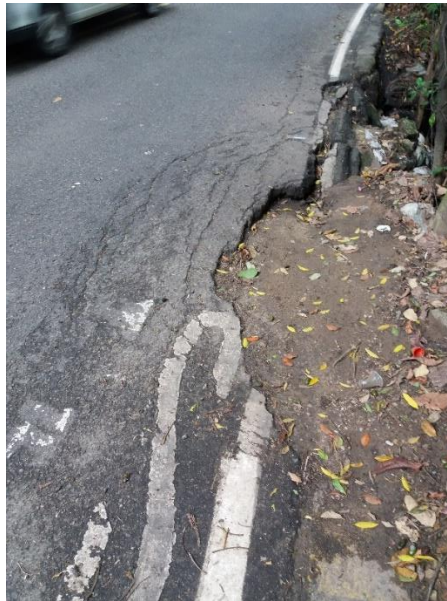
**Figura 66. Falla tipo fisura en media luna.**

En la figura 66 se puede observar un tipo de falla tipo media luna.
