INFORME TÉCNICO DE REVISIÓN

Departamento Técnico Hanna Instruments

Nº OTST: 25694

Codigo	Descripcion	Serie	Sello Calidad	Fecha de compra
HI 97710C	Kit Fotóm.Cloro Libre, Cloro Total y pH	903190029111	CO81786E	26/03/2021

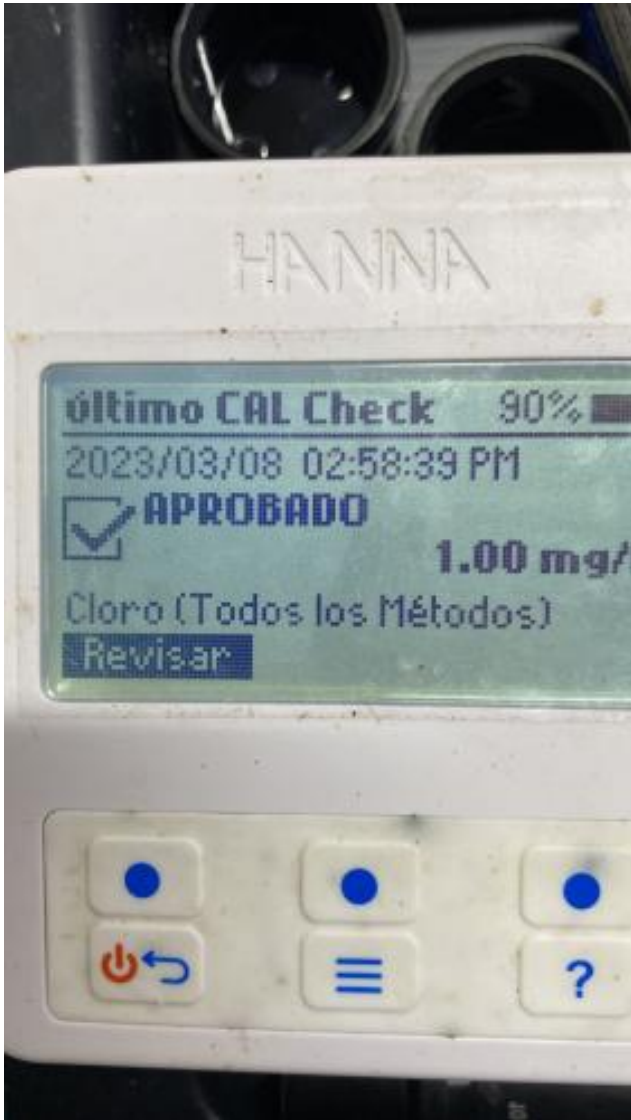
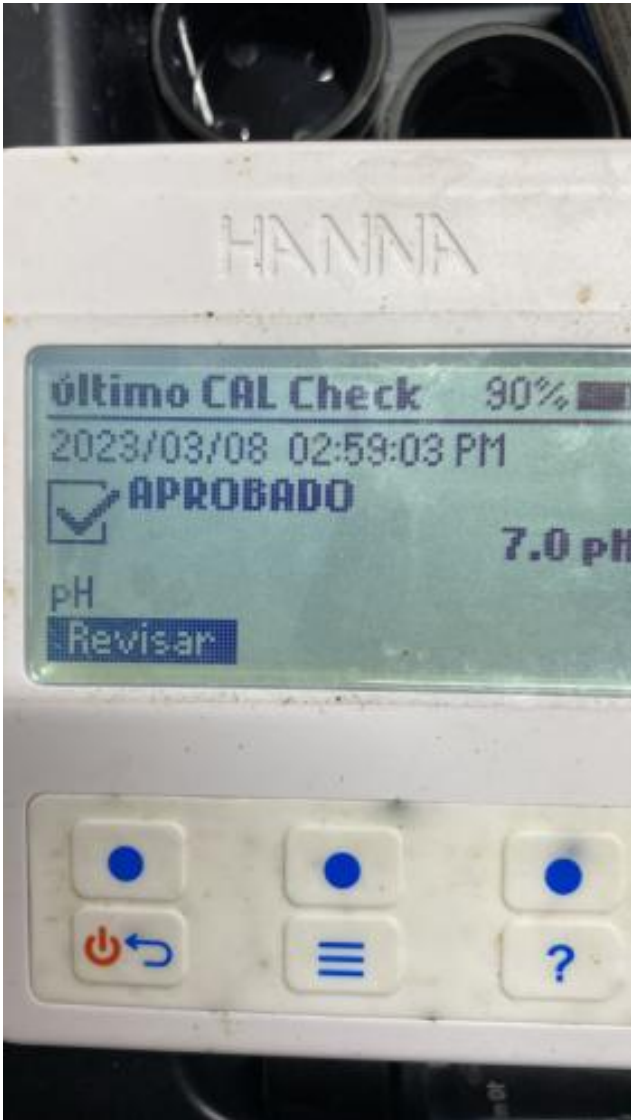
Registro Fotográfico

1. El instrumento presenta contaminación y deterioro físico leve.
2. Manchas en el compartimiento óptico.
3. Contaminación del teclado.
4. Contaminación externa de la carcasa.
5. El instrumento enciende.

1. No se evidencian daños por filtración.
2. Contaminación general del compartimiento óptico.

El instrumento es diagnosticado operativo de acuerdo con los resultados obtenidos, no obstante, la contaminación y desgaste de sus sensores ópticos podría afectar a corto o mediano plazo el funcionamiento del instrumento. Si se presentan errores de luz baja, luz alta o fuga de luz se debe considerar las siguientes opciones:

1. Restauración del Cal Check de los métodos de Cloro y pH.

1. Reemplazo de la unidad.
2. Reemplazo de la unidad óptica (reparación).

1. Limpieza interna de la placa electrónica.
2. Limpieza interna de la unidad óptica.
3. Repaso de puntos de soldadura.
4. Reemplazo de piezas mecánicas o de ajuste (si es necesario).
5. Limpieza externa,
6. Informe y etiqueta de mantenimiento.

Se cotizara las cubetas debido al deterioro físico que presentan.
