Practica empresarial como auxiliar de ingeniería civil en la secretaría de planeación y obras públicas del municipio de Pinchote Santander.

Henry Alonso Santos Villamil

Trabajo de Grado para Optar al Título de Ingeniero Civil

Universidad Industrial de Santander

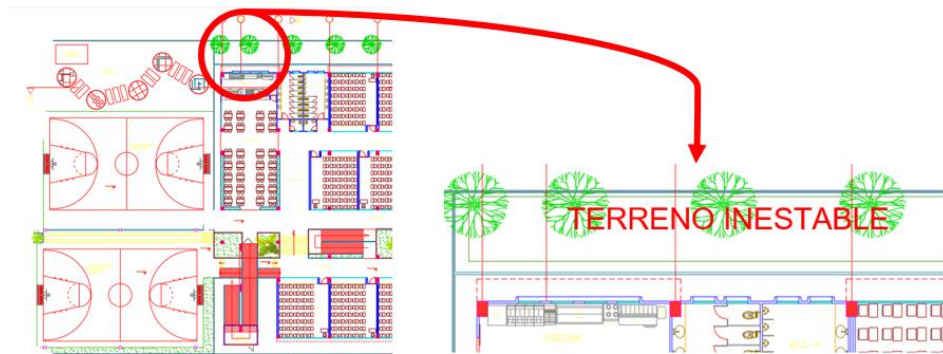
Figura 6

Nota. La figura muestra la ubicación exacta del terreno inestable en un segmento de la distribución arquitectónica de la primera planta. Adaptado de plano arquitectónico de *Secretaría de Planeación Pinchote*, 2021.

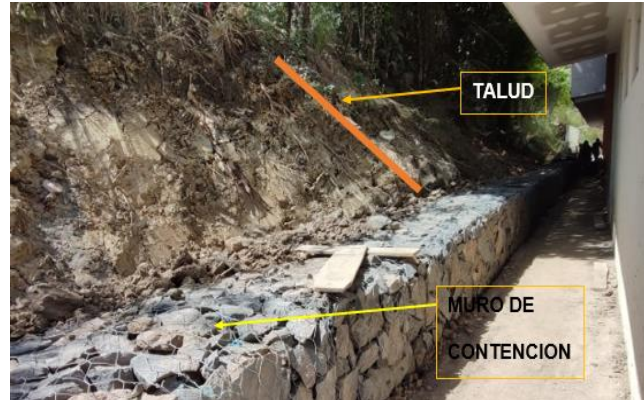
Figura 7*Talud y muro de contención*

En la visita se realizó el apoyo la observación al muro de contención realizado como se muestra en la siguiente figura, por parte de los profesionales con experiencia en el campo los cuales definieron que la obra si se encuentra cumpliendo con la función para la cual fue diseñada.

En muro de contención realizado corresponde a **gaviones de cuerpo**, este tipo de muro está contemplado por la Sociedad colombiana de Geotecnia como uno de los tipos de gaviones más usados.

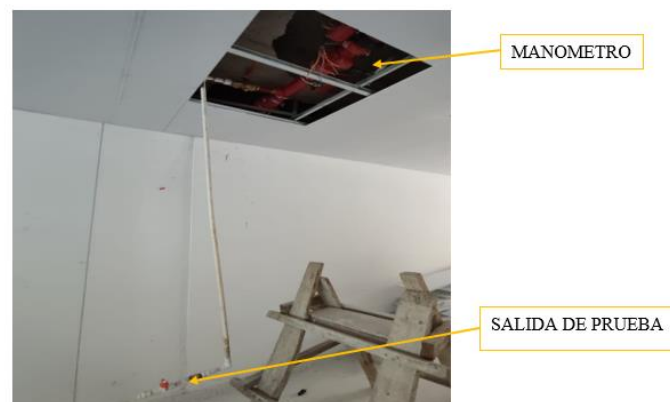
Prueba de presión en tubería de aspersores

Nota. La figura muestra la prueba de presión realizada en el tercer piso de la estructura en tuberías contraincendios. Elaboración Propia.

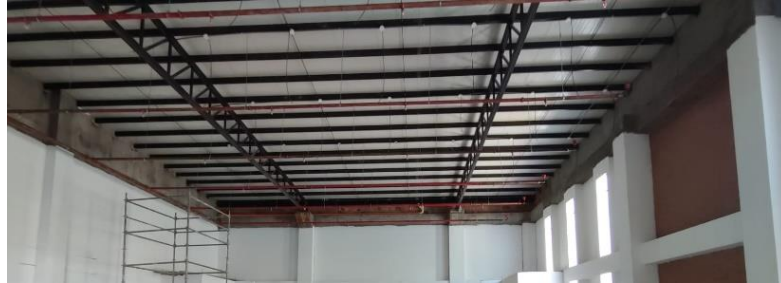
Sistema contraincendios en auditorio principal

Por último se realizó la supervisión de la instalación del sistema contraincendios incluyendo aulas de clase, laboratorios, restaurante y auditorio principal

Nota. La figura muestra la disposición del sistema de aspersores contraincendios en la cubierta del auditorio principal. Elaboración Propia.

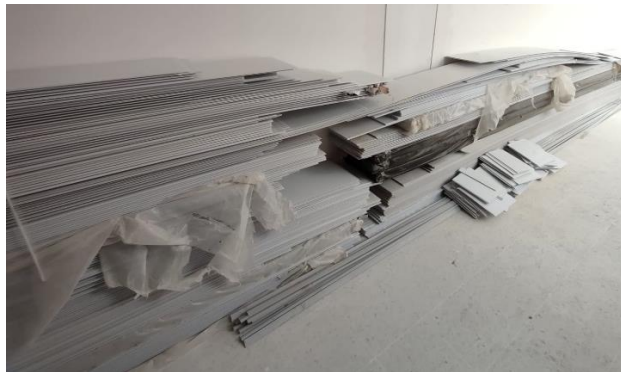
Materiales disponibles para instalación de cielo raso

También se verifico la disponibilidad en obra de materiales para la instalación de cielo rasos en aulas y corredores.

Nota. La figura muestra los paneles de PVC dispuestos para la instalación del cielo raso en un aula de clase en el segundo piso. Elaboración Propia.

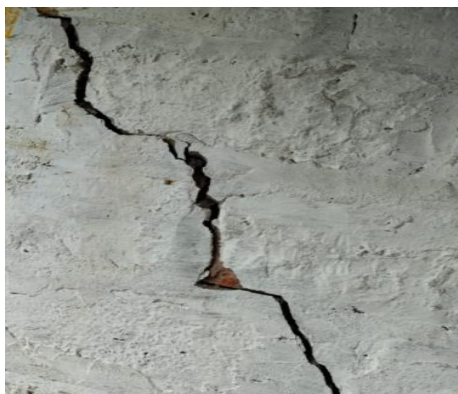
Grietas presentadas

Las grietas presentadas principalmente en la fachada principal de la casa, según los habitantes se generaron luego de un sismo presentado en horas de la noche, estas grietas estaban únicamente en los muros de mampostería se realizó una inspección de vigas y columnas y presuntamente no se había afectado el sistema estructural principal del hogar.

Nota. La figura muestra la grieta más visible presentada en la fachada. Elaboración Propia.

Solución Tentativa: Se dio un parte de tranquilidad a la familia luego de encontrar que los daños no representan un problema grave en cuanto a la habitabilidad del lugar, se le propuso a la familia realizar un peritaje más a fondo y con equipo especializado con el fin obtener una valoración de estado real más precisa del estado de la estructura.

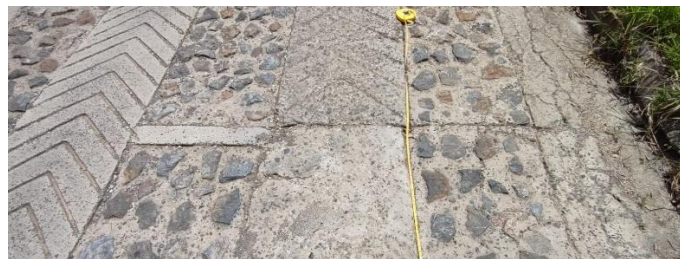
Toma de medidas en la vía

Nota. La figura muestra la medición de las zonas donde se consideró que el estado de la vía era malo. Elaboración Propia.
