Identificación de factores de desgaste en blindajes de turbinas hidroeléctricas y estrategias para aumentar la vida útil en la Pequeña Central Hidroeléctrica Palmas de la ELECTRIFICADORA DE SANTANDER S.A E.S.P.

Trabajo de Grado para Optar el Título de Ingeniero Mecánico

Universidad Industrial de Santander

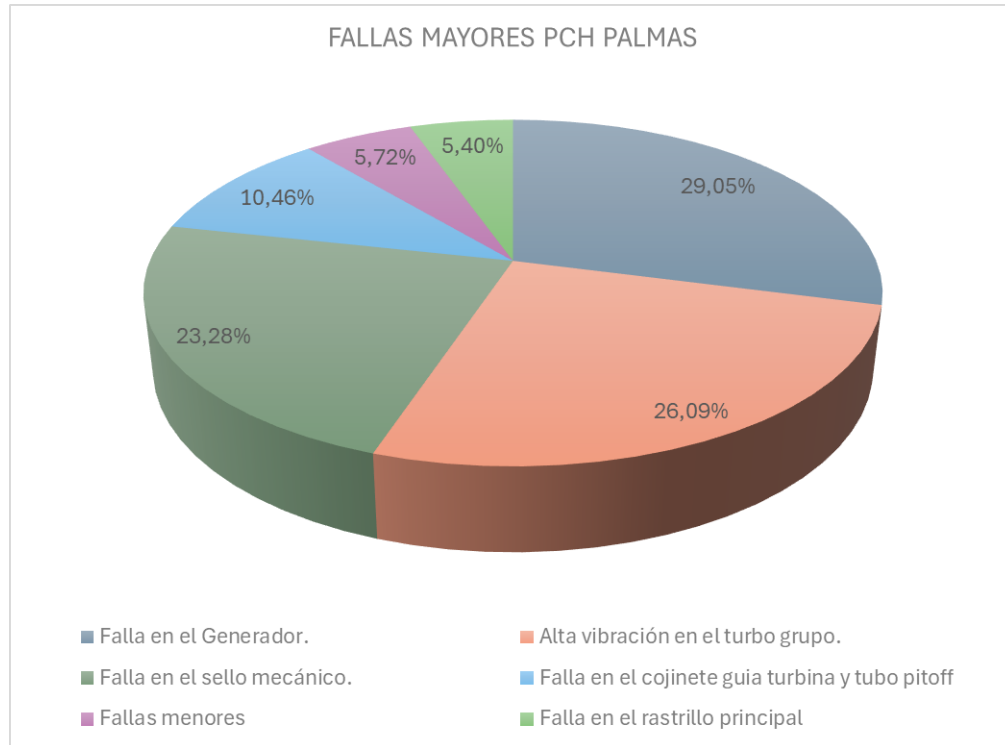
Figura 7.

Diagrama circular fallas PCH Palmas, sin falla del caracol de la U4.

El gráfico evidencia que las fallas más recurrentes en la PCH Palmas están directamente asociadas a fenómenos de vibración y desgaste de los componentes hidráulicos de las turbinas Francis, principalmente de los blindajes de las turbinas.

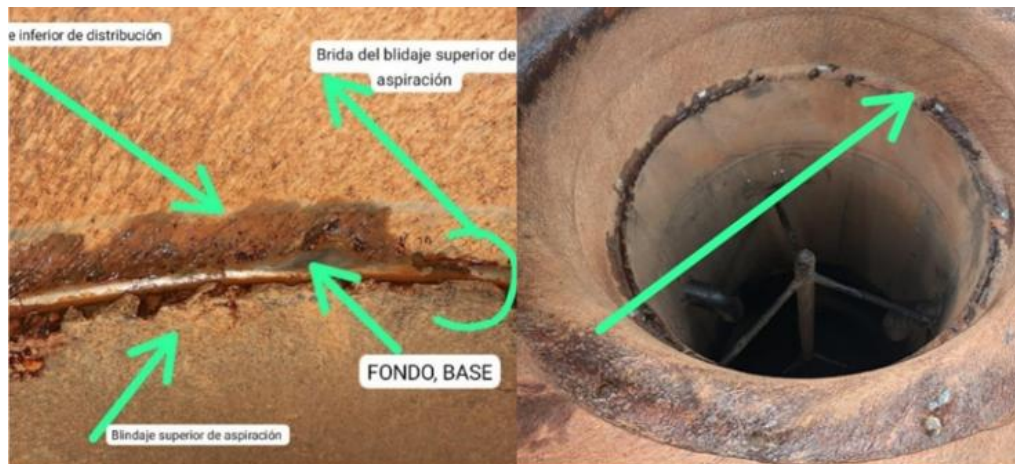
Figura 8.

Estado actual de los blindajes de las turbinas.

La superficie presenta surcos y pérdida de material asociados a desgaste por erosión, junto con daños localizados en la línea de unión, que podrían estar relacionados con turbulencia o cavitación. También se distinguen manchas de oxidación superficial en las áreas ya desgastadas.

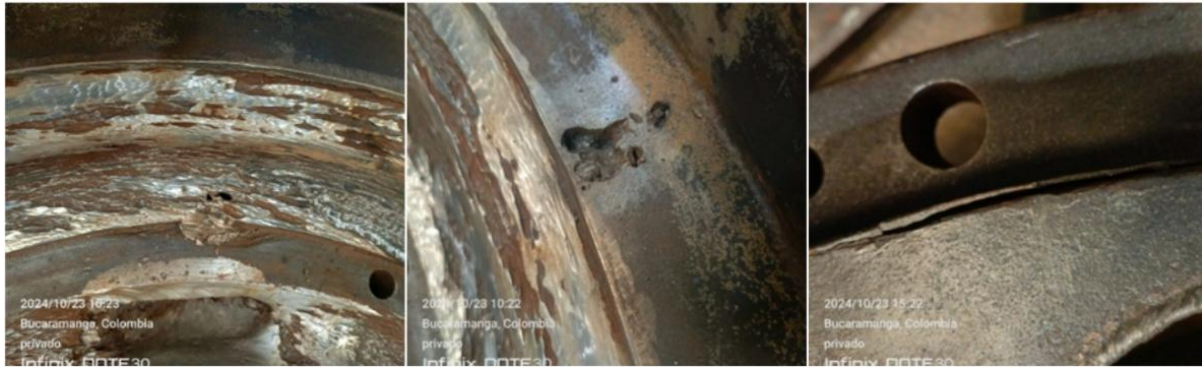
Figura 9.

Estado actual de los blindajes de las turbinas.

Se observan también picaduras y cavidades irregulares, indicativas de daño localizado por cavitación en combinación con la erosión. Las áreas brillantes muestran exposición del metal base y las manchas marrón-rojizas corresponden a oxidación superficial. En la segunda imagen se aprecia una fisura longitudinal en el blindaje, ubicada cerca de la línea de perforaciones. La superficie alrededor muestra desgaste erosivo generalizado. La presencia de la fisura indica fatiga o debilitamiento del material debido a la combinación de erosión continua con esfuerzos mecánicos y vibraciones.

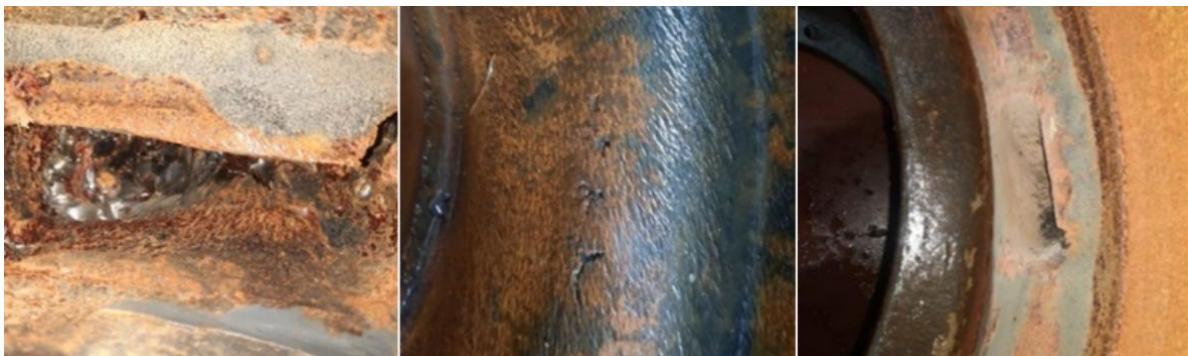
Figura 10.

Estado actual de los blindajes de las turbinas.

En conjunto, la evidencia visual indica que el blindaje presenta un deterioro crítico con perforación visible, resultado de diferentes tipos de desgaste, como cavitación y erosión. Este nivel de daño compromete la integridad de la pieza y exige reemplazo o reparación inmediata.

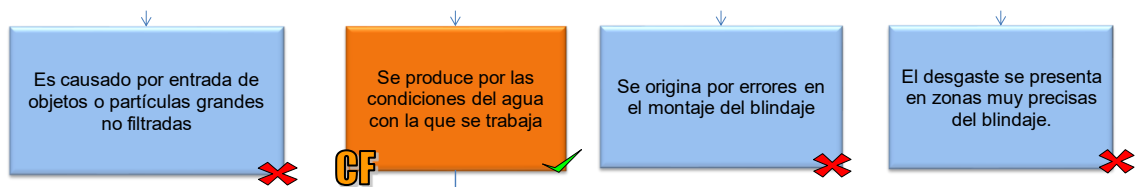
Figura 15.

Se descartaron causas asociadas a partículas de gran tamaño, errores de montaje y localización puntual del daño. El análisis permitió concluir que el fenómeno está directamente relacionado con las condiciones del agua y la carga de sedimentos presentes durante la operación. A continuación, se presenta el proceso de verificación de hipótesis que sustentó esta conclusión.

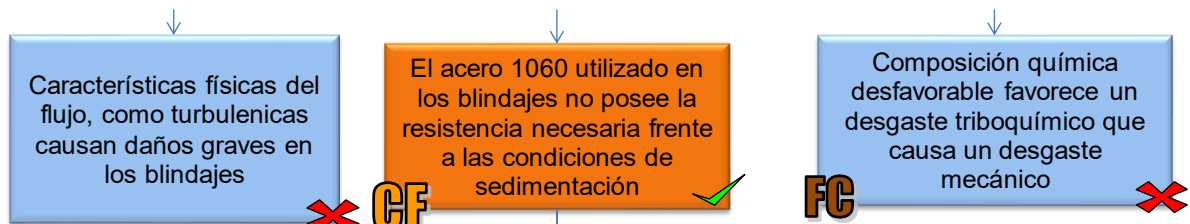
Figura 17.

En la imagen se tiene el análisis final de hipótesis relacionadas con el origen del desgaste en función del material y las condiciones del flujo, estableciendo que el factor determinante es la insuficiente resistencia del acero SAE 1060 frente a la carga de sedimentos presente en la operación. A continuación, se presenta el proceso de verificación de hipótesis que sustentó esta conclusión.

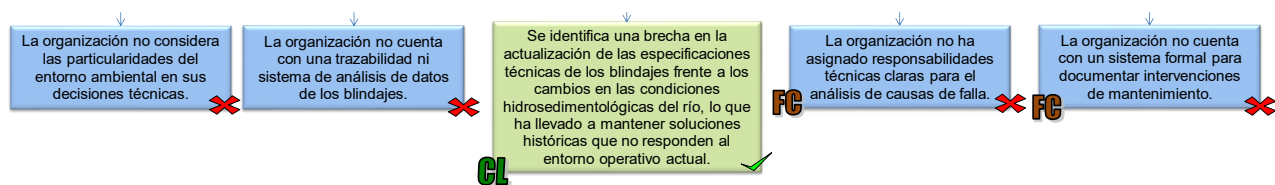
Figura 21.

La figura presenta la etapa final del RCA, donde se evaluaron posibles deficiencias en la gestión técnica, trazabilidad de datos, asignación de responsabilidades y documentación de mantenimiento. El análisis permitió identificar, una brecha en la actualización de las especificaciones técnicas de los blindajes frente a las condiciones reales del río Lebrija. A continuación, se presenta el proceso de verificación de hipótesis que sustentó esta conclusión.
