**“EVALUACION DE PRÁCTICAS OPERACIONALES PARA REDUCIR LAS
FALLAS EN TUBERÍA DE PRODUCCIÓN POR EFECTO DE LA INYECCIÓN DE
AGUA EN EL CAMPO CASABE”**

**UNIVERSIDAD INDUSTRIAL DE SANTANDER
FACULTAD DE INGENIERÍAS FÍSICO QUÍMICAS
ESCUELA DE INGENIERÍA DE PETRÓLEOS
BUCARAMANGA**

2011

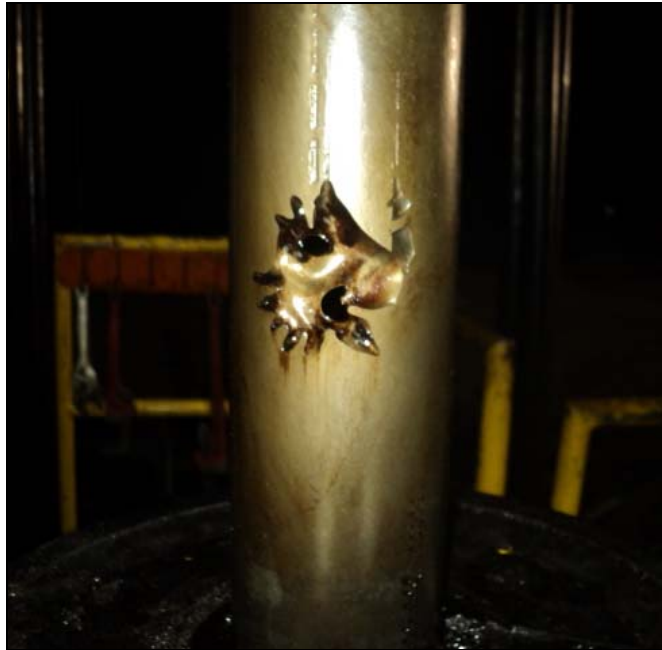
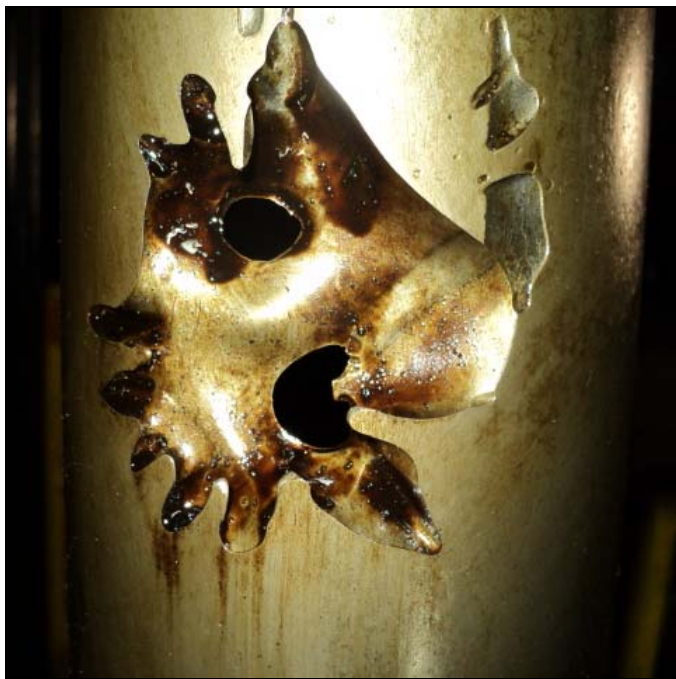
Figura 18 Tubería Jeteada CBE 1091

Este tipo de falla es generada específicamente por la irrupción de un frente de agua de inyección sobre las perforaciones, a través de los cuales el flujo de agua se desplaza por medio de estos, a una presión lo suficientemente alta, como para deformar la tubería de producción, de tal forma que sobre ella ocurre desgaste y en ocasiones ruptura del tubing de producción. De acuerdo al estudio estadístico que se realizó se cuenta con un 16 % de incidencia de falla por esta causa en las tuberías del sistema de levantamiento por cavidades progresivas. En las figuras 18, 19 y 20 se pueden observar fotografías de casos en los que se ha presentado este fenómeno, referenciado operacionalmente como Jeteo.

5.5.1 Uso De Blast Joints. Los Blast Joints son instalados en tubería de producción frente a las perforaciones en pozos con dos o más zonas (Ver figura 21). Ayudan a prevenir el daño en la tubería de producción por acción de chorro en las zonas de las perforaciones.

5.5.2 Cambio De Posición De La Bomba. Uno de los procedimientos más comunes empleados para contrarrestar el efecto que tiene la presión sobre la tubería de producción consiste en sacar la bomba del nivel de las perforaciones, posicionándola más arriba de estos.

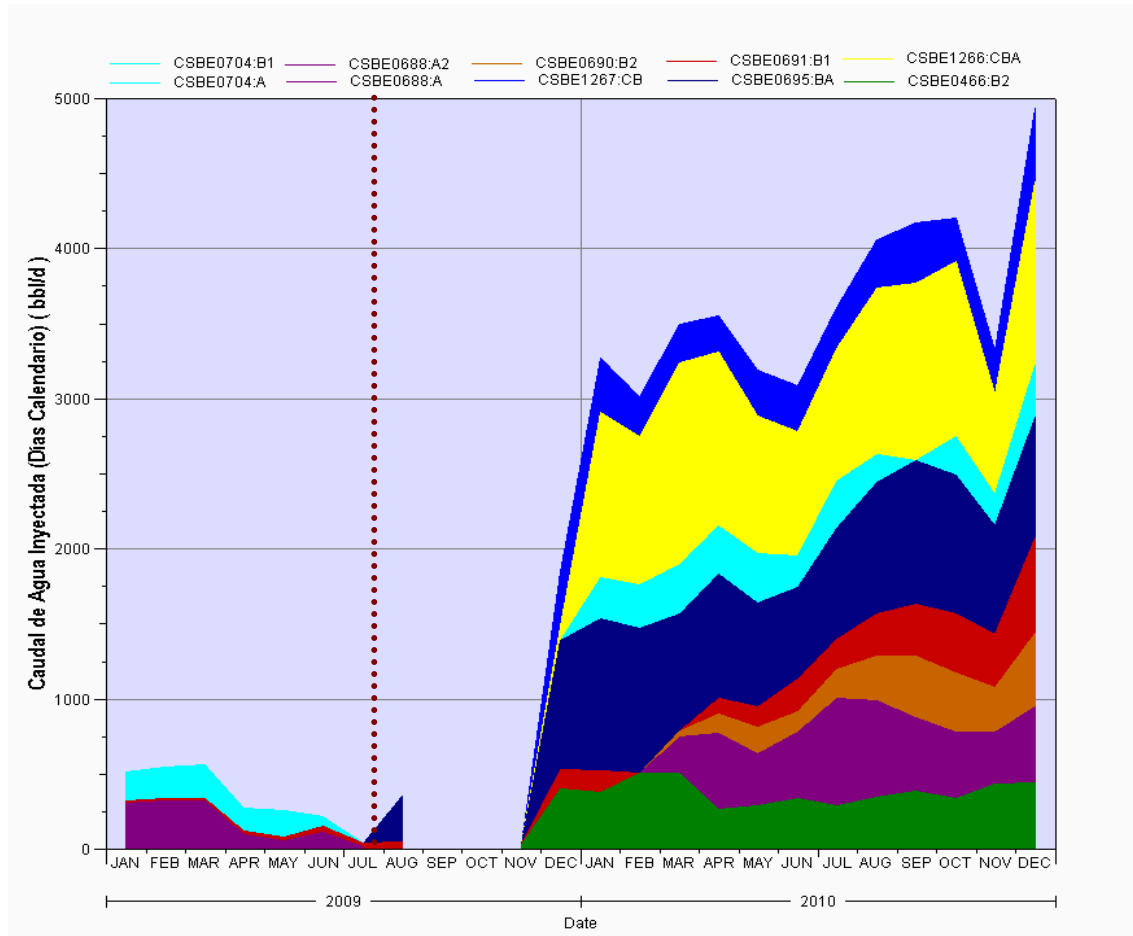
Figura 30 Modelo de Inyección CBE 1060: CBA

Con respecto a el modelo de inyeccion para este pozo tenemos que antes de la evidencia de jeteo el pozo CBE-1267 tenia la mayor cantidad de caudal inyecctado. Posiblemente esta presion de inyeccion afecto dicha tuberia

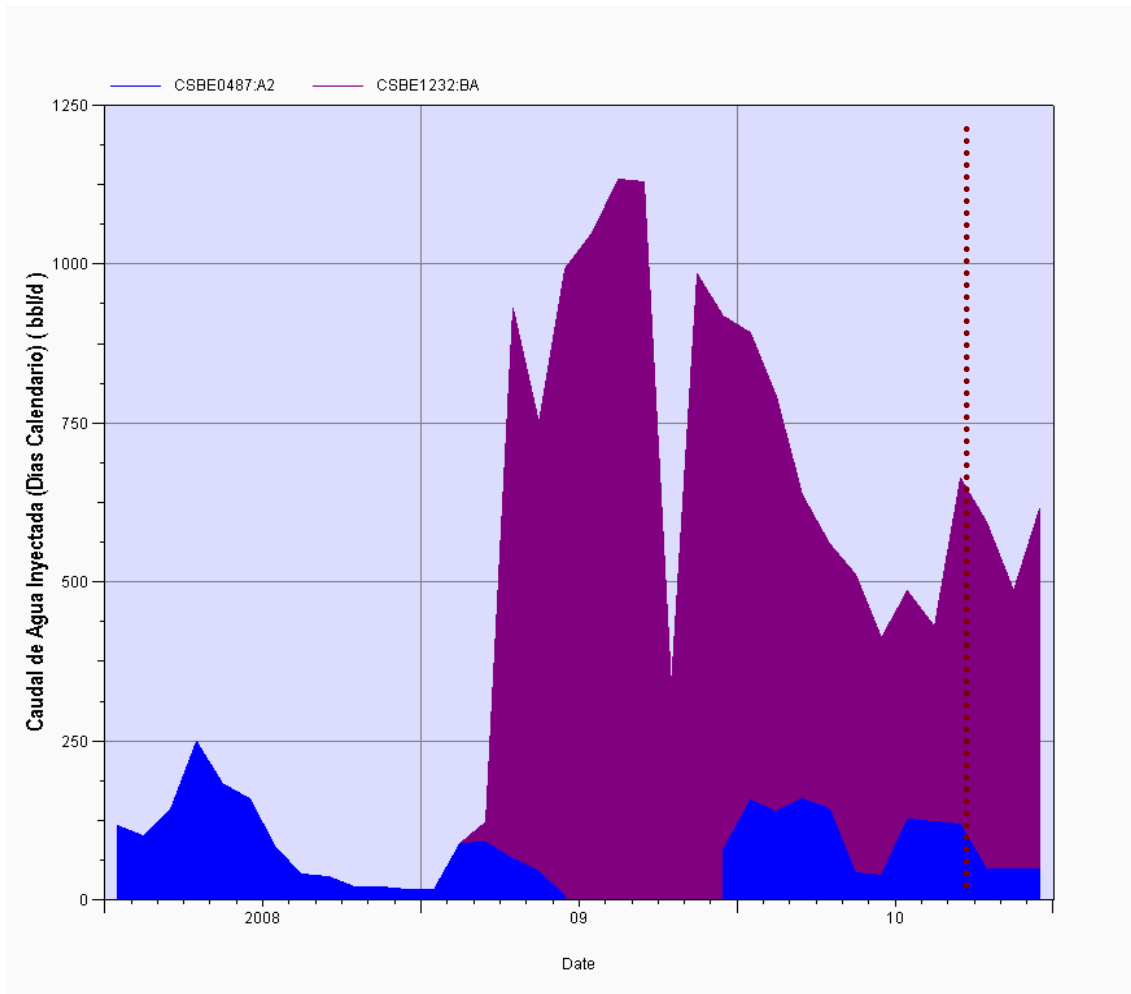
Figura 34 Modelo de Inyección CBE 1083D: A

Con respecto al modelo de inyección de este pozo podemos ver que son tan solo dos pozos los que inyectan y el que en lo hace con mayor proporción el CBE-1232. Muy posiblemente a este se atribuya el daño en la tubería.

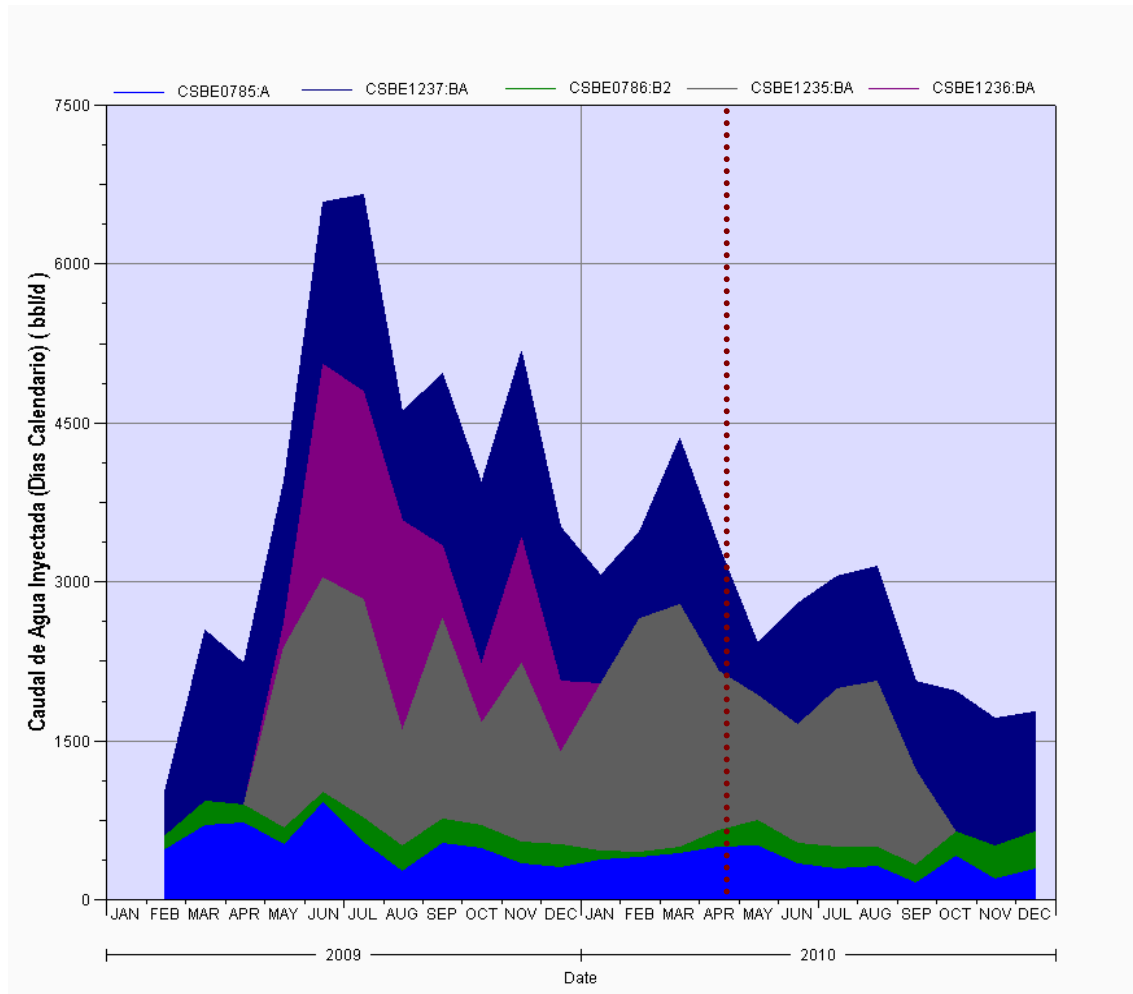
Figura 36 Modelo de Inyección CBE 1092D: BA

Para el modelo de inyección del pozo, vemos que el pozo que mayor aporta es el CBE-1235. Se puede evidenciar que el pozo CBE-1236 ya no influía en este pozo cuatro meses antes de la falla por jeteo.

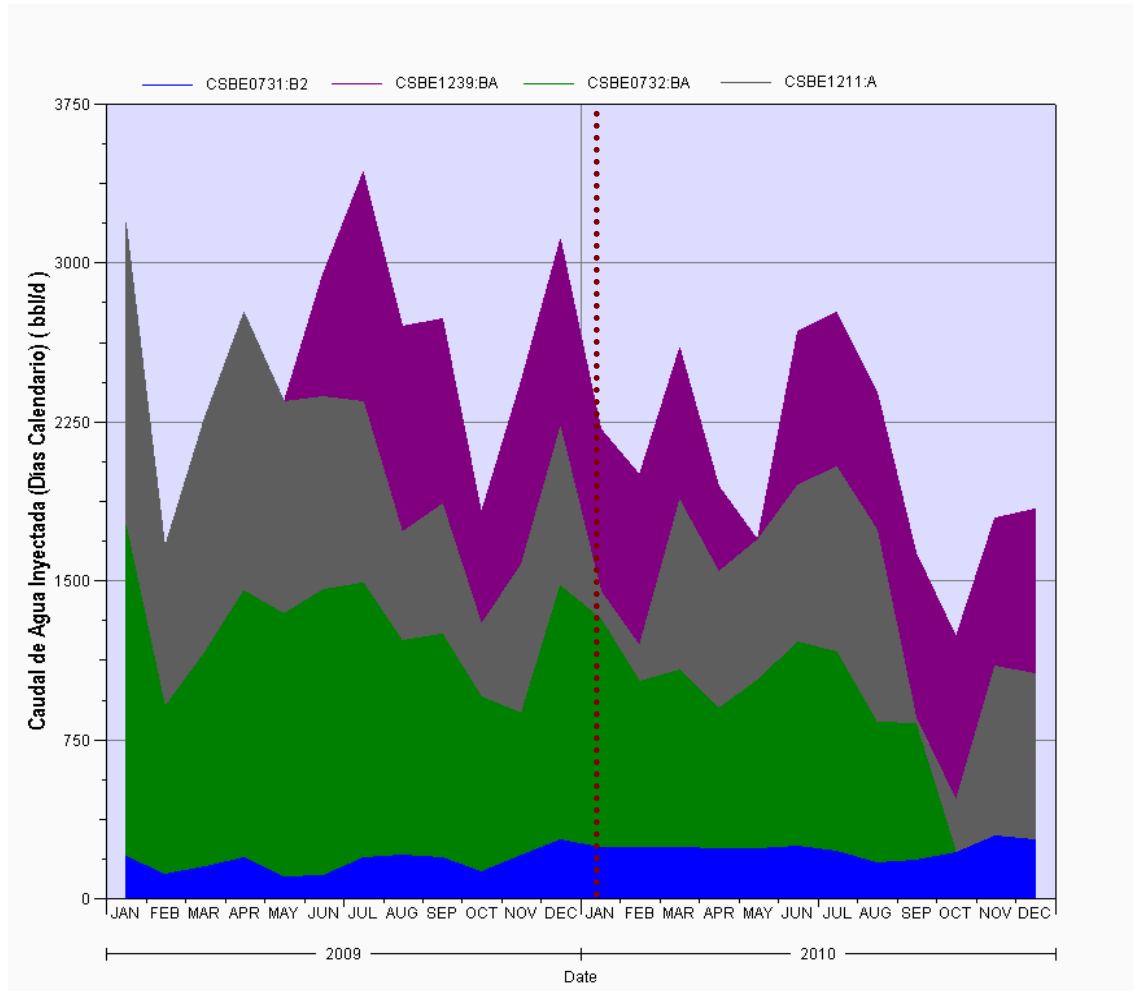
Figura 38 Modelo de Inyección CBE 1098: BA

En cuanto al modelo de inyección se puede ver que el pozo que inyectaba de ese modelo en esos momentos fue el CBE-732 y antes de encontrar la falla este tuvo un incremento en el caudal de inyección, podríamos atribuirle al aumento del caudal de este pozo el daño en la tubería de producción.

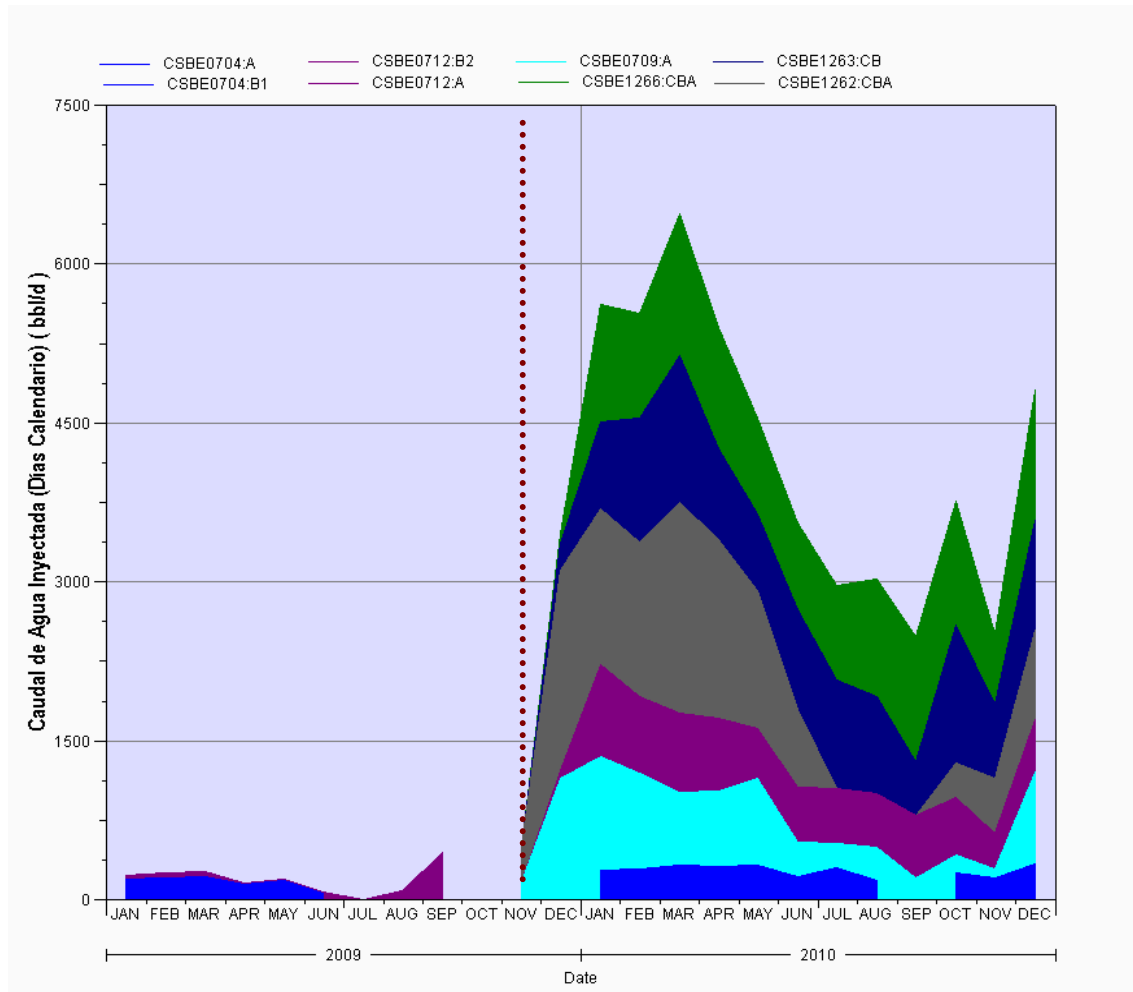
Figura 40 Modelo de Inyección CBE 1121D: CBA

En cuanto al modelo de inyección se puede ver que debido al cambio brusco de inyección se pudo generar el jeteo en la tubería de producción siendo los siguientes pozos los que más caudal inyectaron antes de la falla CBE-1262 y CBE-709.

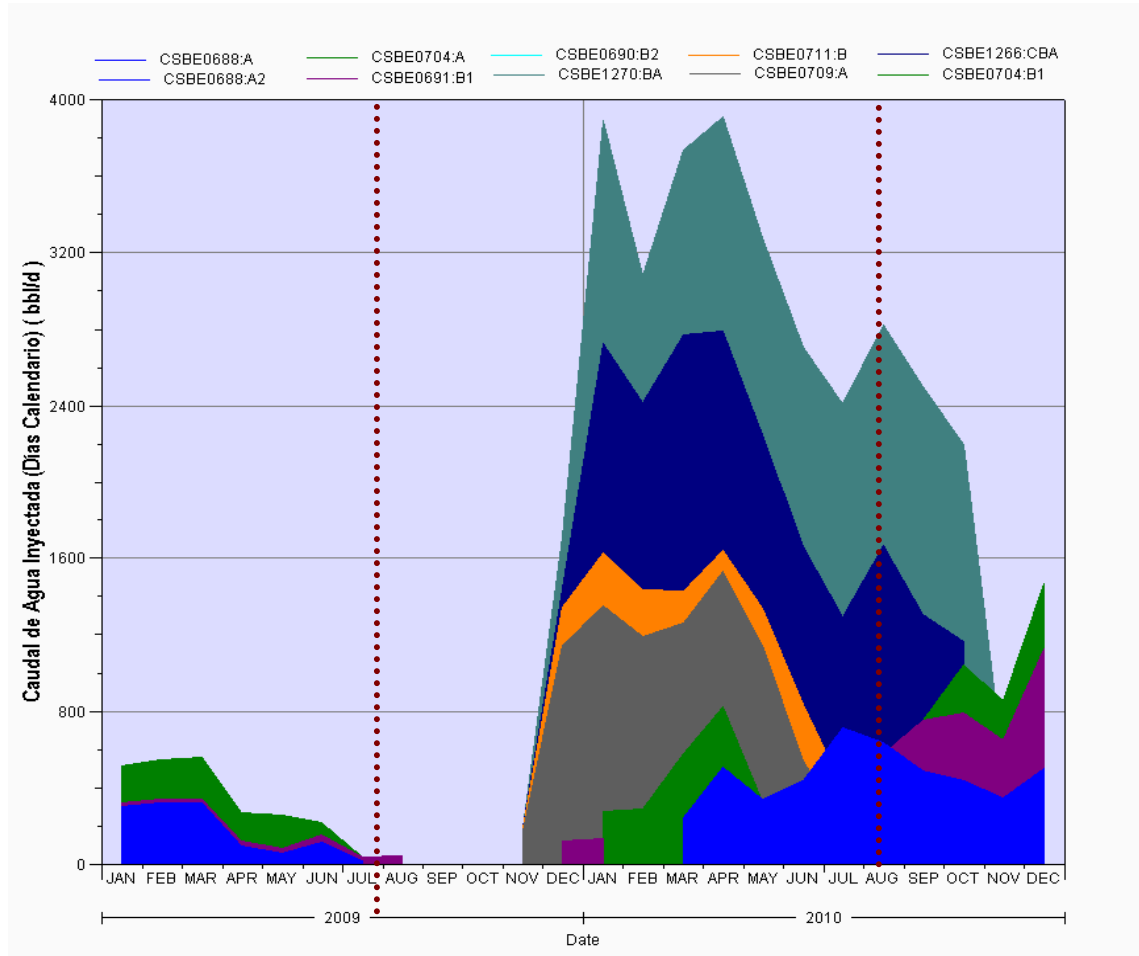
Figura 42. Modelo de Inyección CBE 1125: BA

En cuanto al modelo de inyección podemos decir que los pozos que más caudal de agua inyectaban eran CBE-688, CBE-1266 Y CBE-1270. Posiblemente la entrada a inyectar de nuevo del pozo CBE-691 pudo haber sido la causante de la falla en tubería de producción.

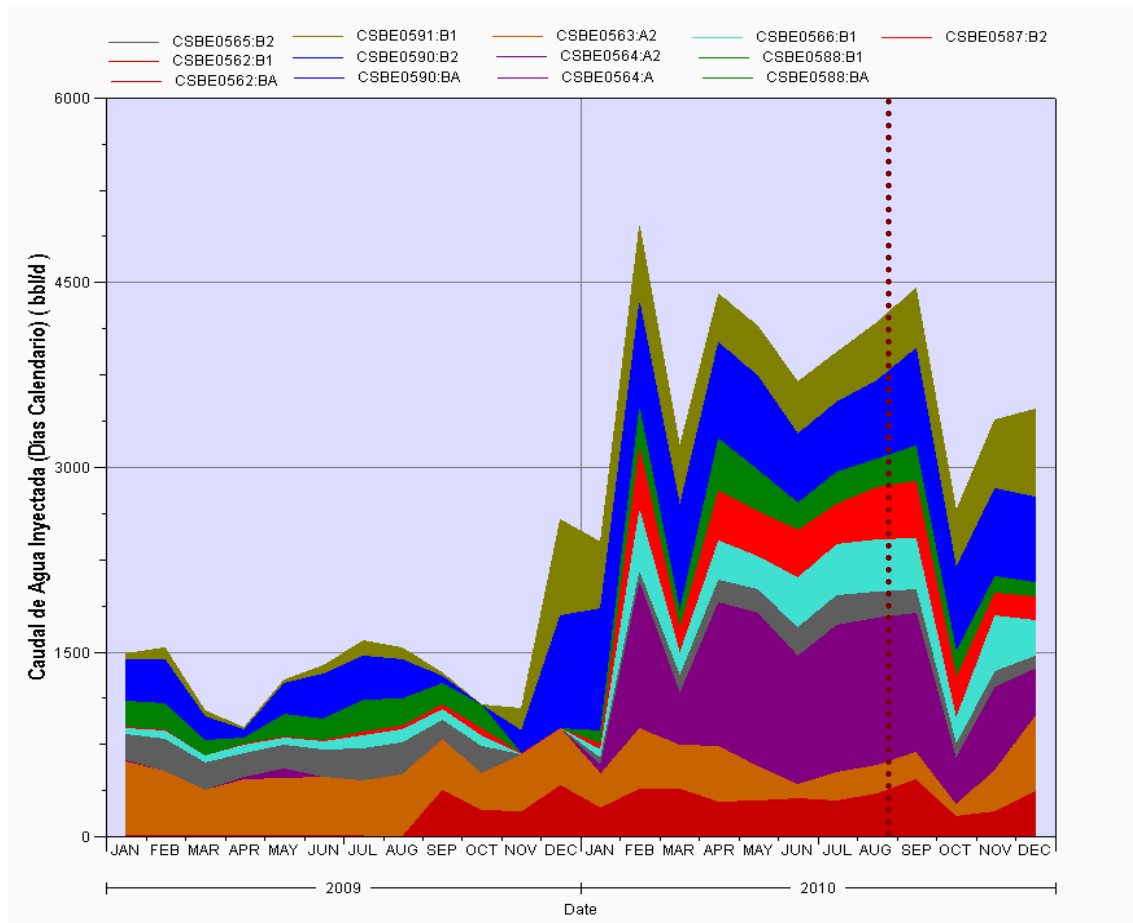
Figura 44 Modelo de Inyección CBE 408R: BA

En cuanto al modelo de inyección para este pozo podemos ver que pozo CBE-564 aumento su caudal de inyección considerablemente lo que pudo haber influido en la falla en la tubería de producción.

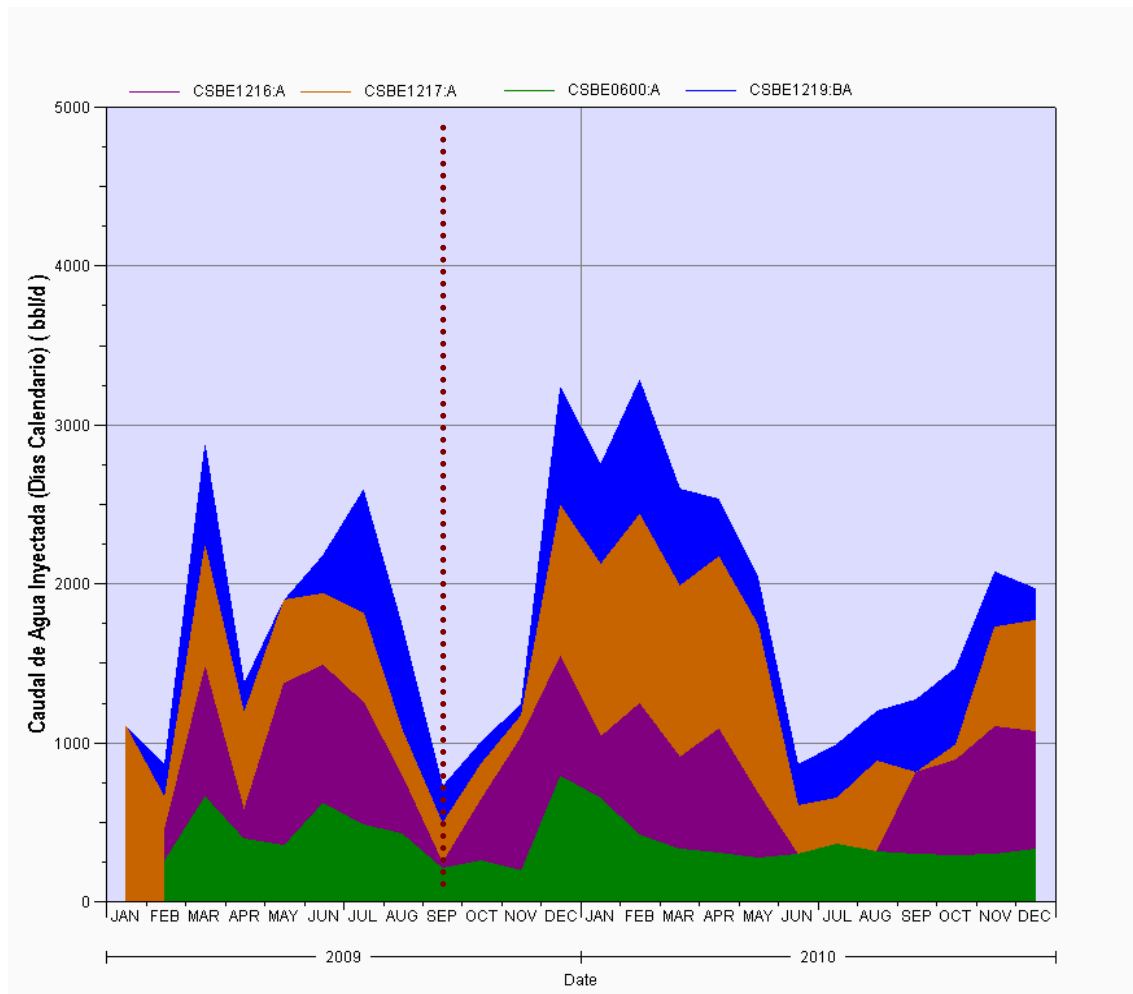
Figura 48 Modelo de Inyección CBE 1071: A

En cuanto al modelo de inyección para este pozo, vemos que en antes de evidenciar el jeteo los pozos que aportaban más inyección fueron el CBE-1216, y el CBE-1219. Que de alguna manera podemos atribuirles el daño en la tubería.

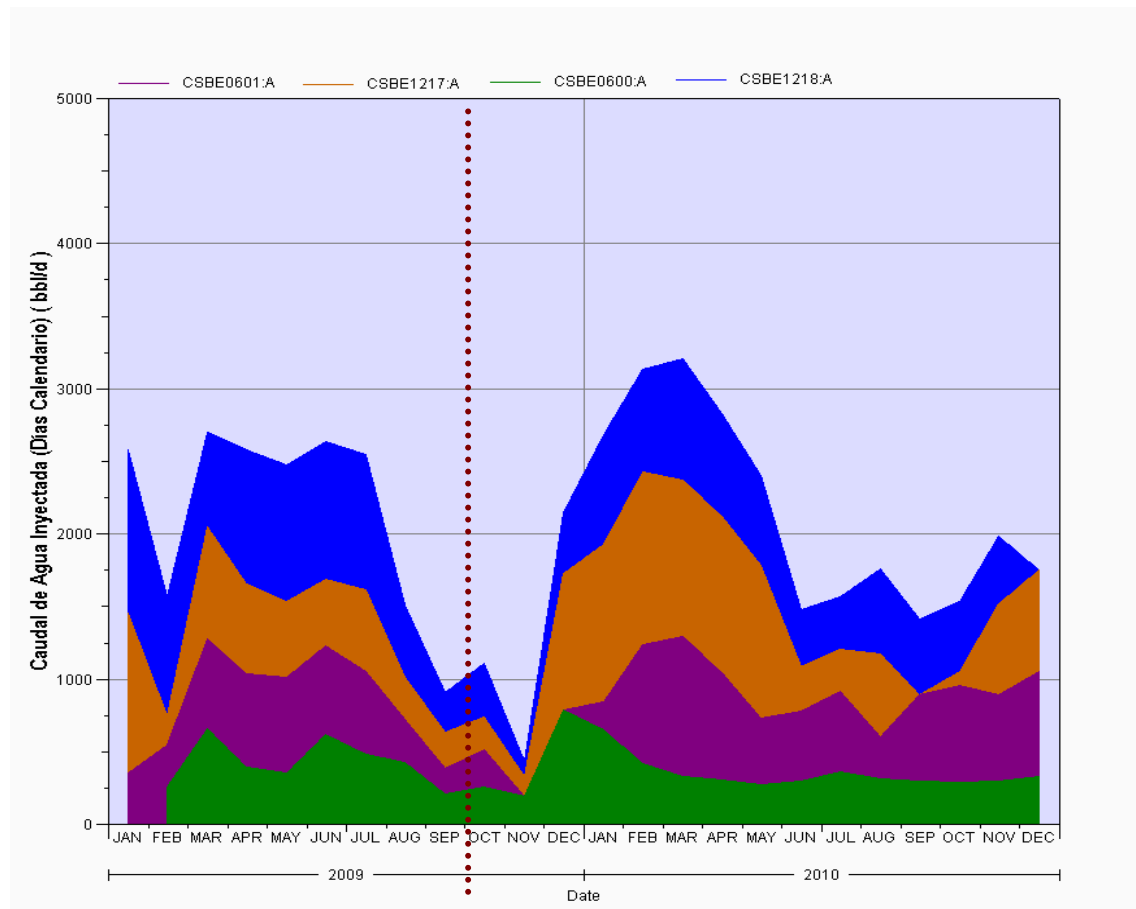
Figura 50 Modelo de Inyección CBE1070: A

En cuanto al modelo de inyección podemos ver que antes del jeteo el pozo CBE-1218 aumento el caudal de inyección considerablemente, los demás pozos inyectaron en la misma proporción en la que en venían. Con lo cual se podría concluir que en el CBE-1218 tuvo influencia en el daño de la tubería de producción.

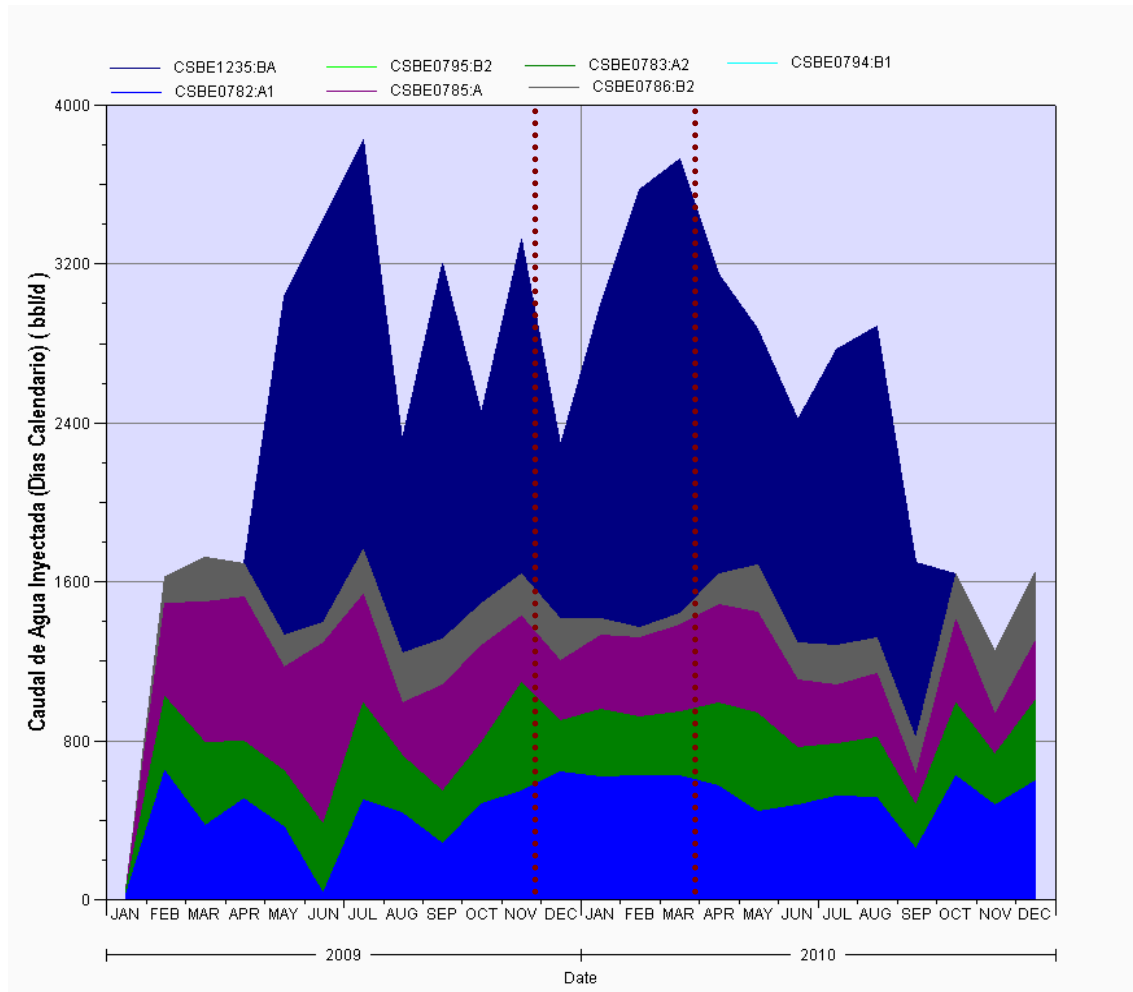
Figura 52 Modelo de Inyección CBE 1091: BA

En cuanto al modelo de inyección podemos decir que en los pozos que mayor influenciaba el daño en la tubería de producción era el CBE- 783, ya que aumento de manera considerable el caudal de inyección.

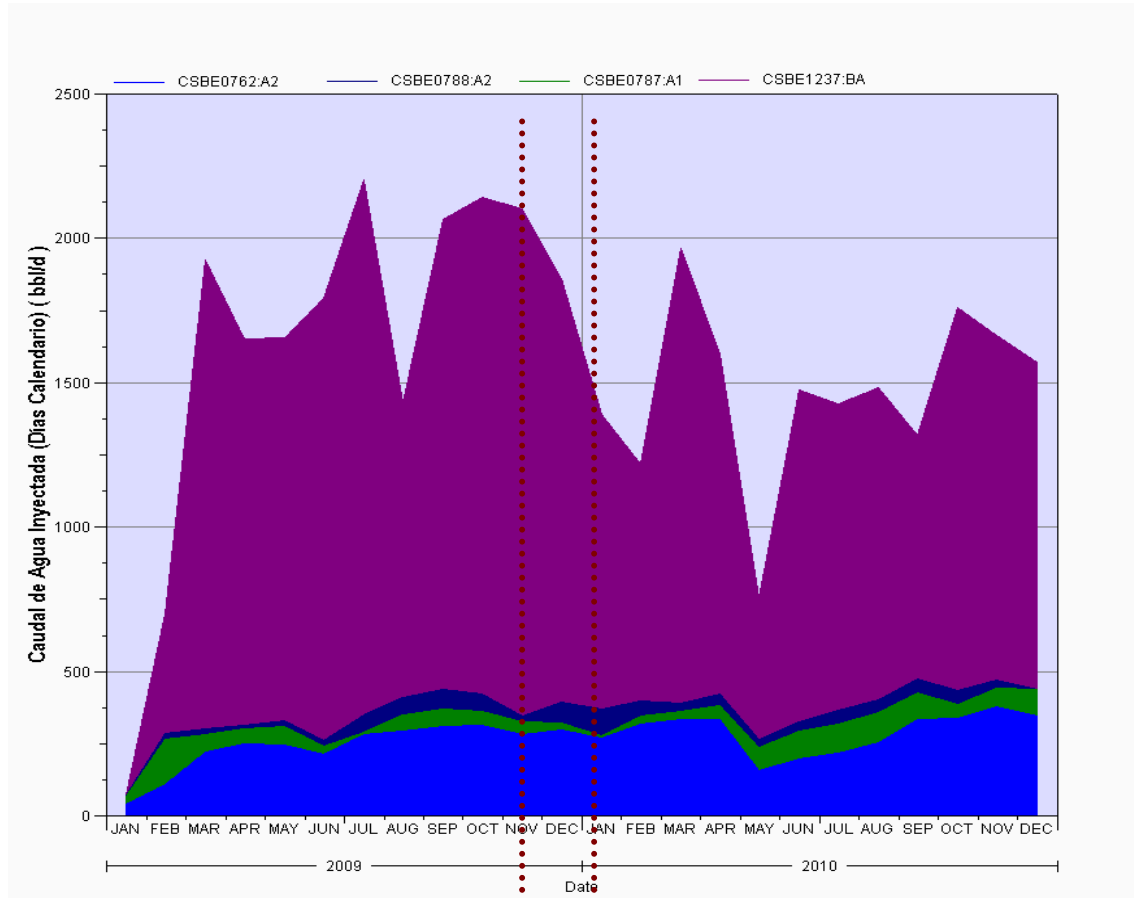
Figura 54 Modelo de Inyección CBE 1094: BA

En cuanto al modelo de inyección podemos decir que el pozo que en probablemente afecto la tubería de producción fue el CBE-1237 ya que este aumentaba su caudal justo antes de presentarse las fallas.
