**IDENTIFICACIÓN, DIAGNÓSTICO Y SOLUCIÓN A LAS CONEXIONES
ERRADAS DEL SISTEMA DE ALCANTARILLADO SEPARADO EN LOS
MUNICIPIOS DE BUCARAMANGA FLORIDABLANCA Y GIRÓN**

**UNIVERSIDAD INDUSTRIAL DE SANTANDER
FACULTAD DE INGENIERÍAS FÍSICO - MECÁNICAS
ESCUELA DE INGENIERÍA CIVIL
BUCARAMANGA**

**Trabajo de Grado
Práctica Empresarial
Como requisito para obtener el título de
Ingeniero Civil**

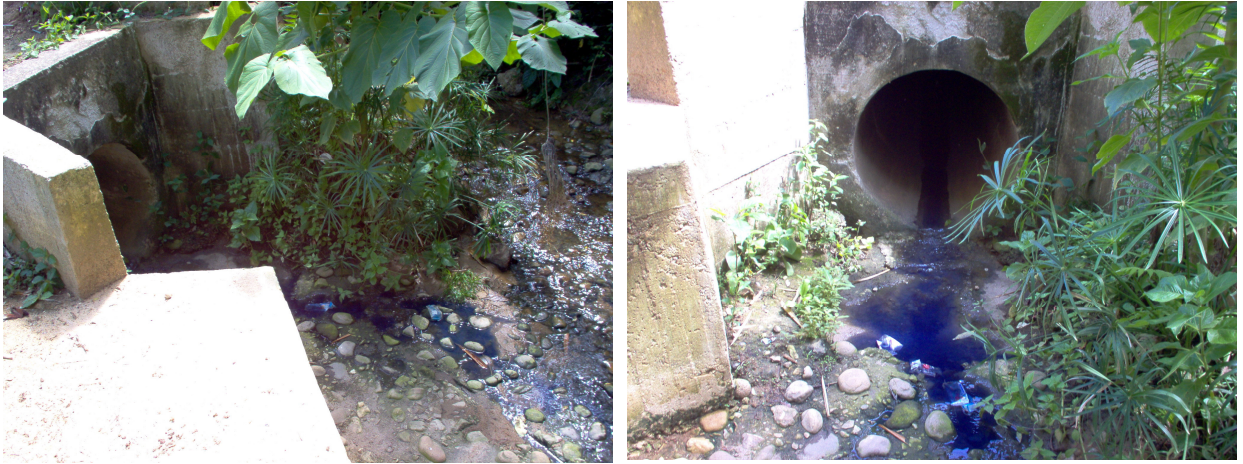
Foto 2. Entrega Pluvial Delicias Bajas y Villa Flor

El muestreo de caracterización de agua de la quebrada La Chiquita fue tomado aguas abajo de la entrega pluvial del barrio La Riviera, por lo que no se tienen datos en el sector Villa Flor – Delicias Bajas.

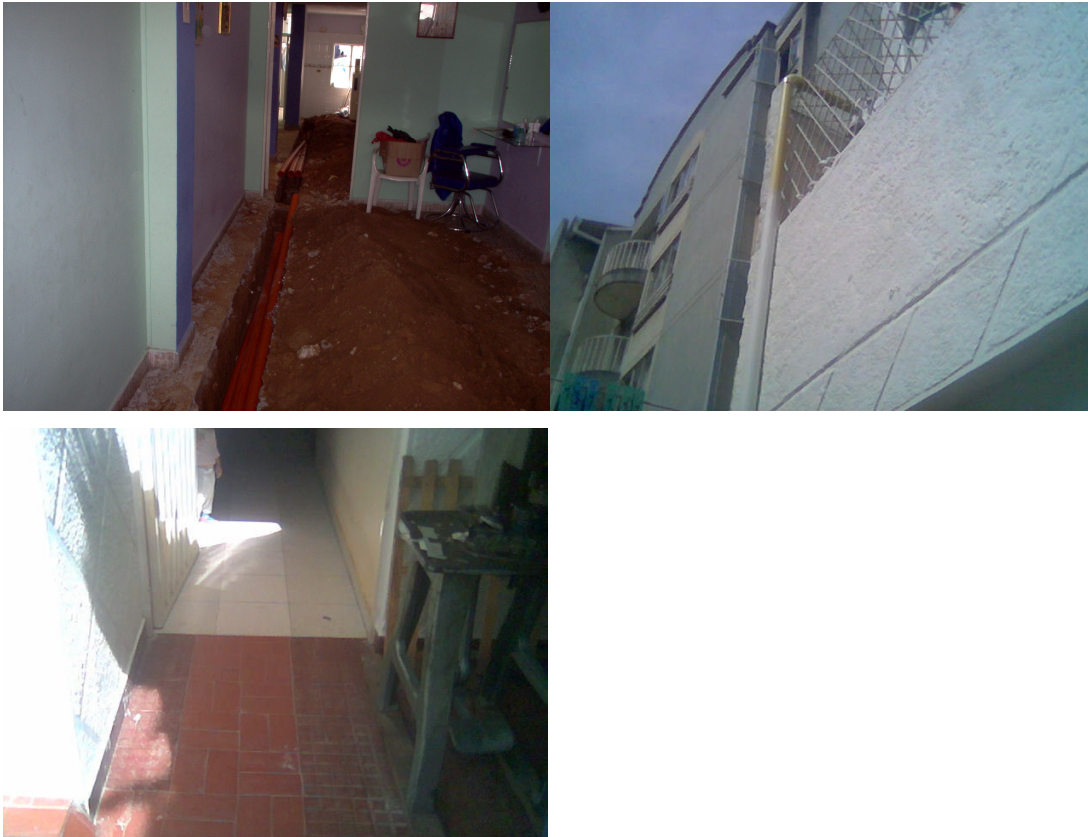
Foto 3. Construcción intradomiciliaria de aguas lluvias, Delicias Bajas.

Aunque los propietarios economizaron dinero al identificar las “Y” existentes, el costo de los arreglos fue considerable pues tuvieron que construir la red intradomiciliaria y la caja de inspección pluvial (Ver Foto 4).

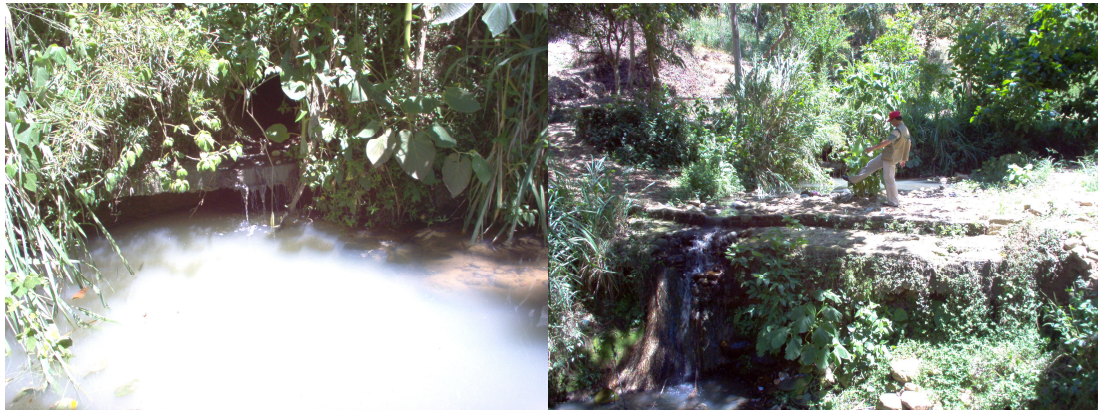
Foto 5. Entrega Pluvial La Riviera

Por ubicarse en la cabecera de la fuente hídrica, este punto de muestreo debería ser de **Clase I** (Ver Anexo B), sin embargo no cumple con lo siguiente:

- La DBO₅ debe ser menor de 4 mg O₂ / lt, sin embargo la muestra arrojó un valor de 10 mg O₂ / lt.
- Los tensoactivos no deben superar los 0.5 mg LAS / lt, pero llegaron hasta 1.08 mg LAS / lt.
- Los coliformes totales y fecales exceden los 2'400000 NMP / 100 ml y la norma indica que su valor debe estar por debajo de 100 NMP / 100 ml.

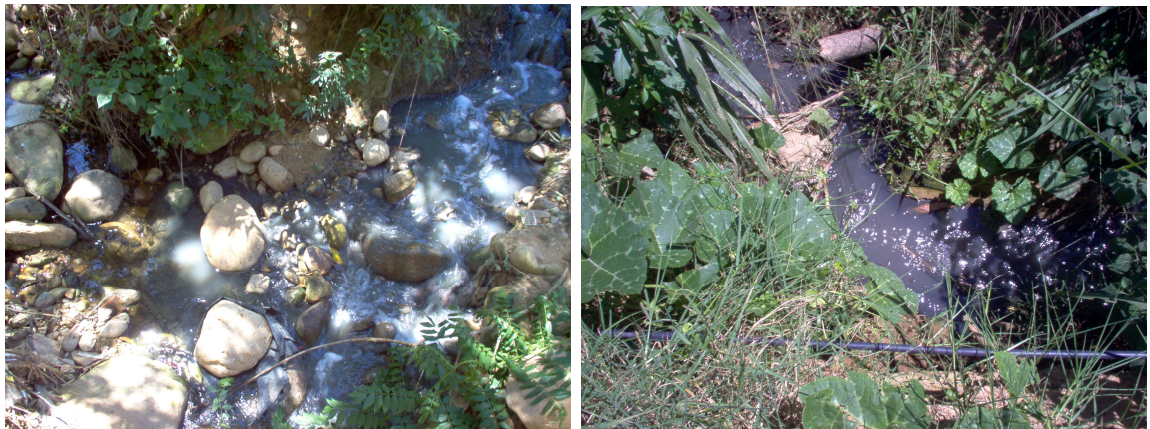
Foto 6. Contaminación quebrada La Chiquita, aguas abajo de la entrega del barrio

Aunque efectivamente se producía contaminación por conexiones erradas, 10 metros aguas abajo de la entrega pluvial del barrio, la contaminación empeoraba muchísimo más, al punto de ennegrecer el agua, ocasionada por descargas de aguas negras de algunos barrios sin alcantarillado (Ver Foto 6). Este caso se informó por escrito a la oficina de Planeación Municipal.

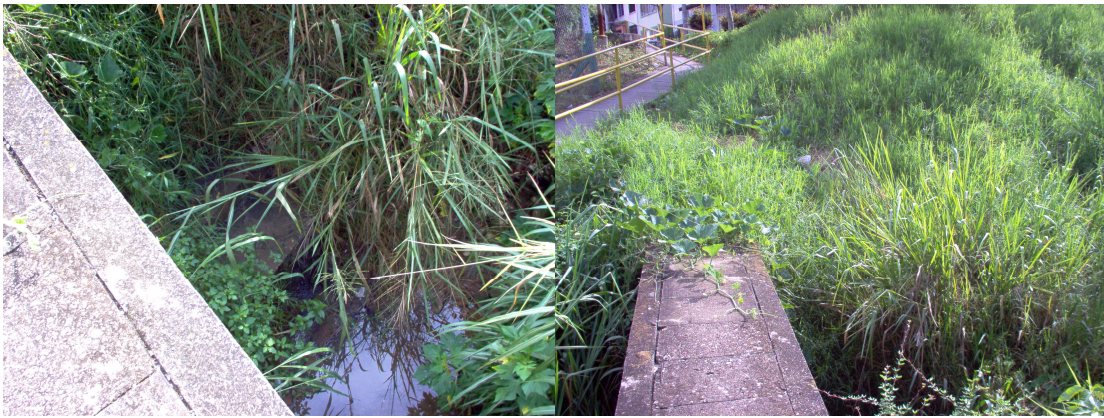
Foto 8. Quebrada La Calavera

5.5.4 Quebrada La Calavera. Se observó una descarga considerable de aguas negras en la entrega pluvial (Ver Foto 9) y los vecinos del sector informaron la presencia de malos olores en algunos momentos del día.

En el sector Guanatá, según el análisis de agua (Anexo C), esta quebrada se considera **Clase IV**, de acuerdo al Estatuto Sanitario de la CDMB³ (Anexo B), no cabe duda de la gravedad del asunto debido a los problemas que ocasiona a los sectores residenciales aledaños.

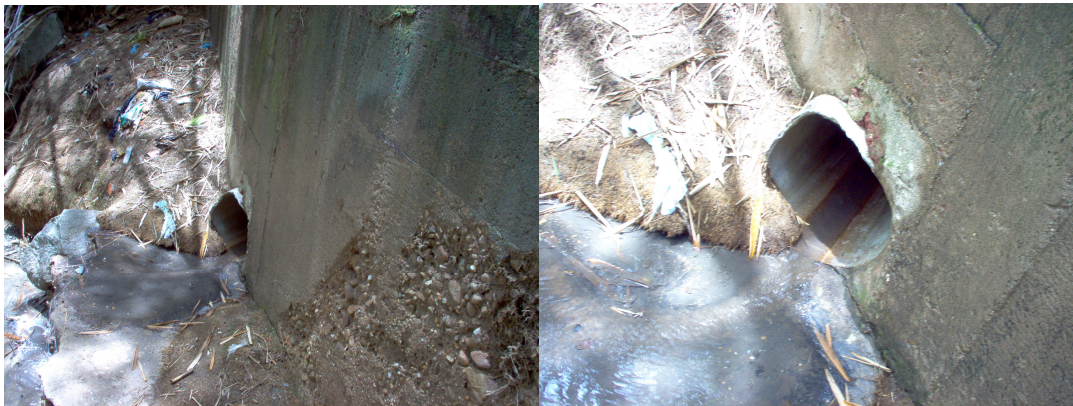
Foto 10. Entrega Pluvial Jardín de Limoncito

A la altura de Jardín de Limoncito, el Río Frío aún es utilizado para fines recreativos y sería lamentable permitir su deterioro, es importante frenar el problema de las conexiones erradas antes que empeore.

Según el Estatuto Sanitario de la CDMB⁴ (Anexo B), el Río Frío debe ser **Clase I** en este sector, pero el análisis de agua (Ver Anexo C) tomado antes de la corrección de las conexiones erradas, mostraba que los Coliformes Fecales

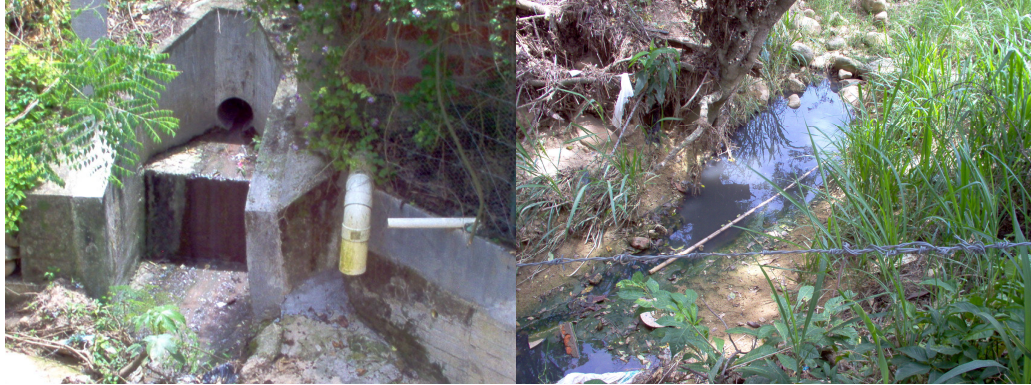
Foto 13. Entrega Pluvial Portal de La Campiña

Esta acequia solo transporta agua cuando llueve, pocos metros abajo de la entrega pluvial de Portal de La Campiña se conecta con la quebrada Las Nieves.

El problema de contaminación por conexiones erradas se agrava debido al estancamiento de las aguas, lo que ha producido problemas de salud en el sector. Se recomienda realizar muestreo para caracterización del agua y registro.
