Asunto: Requerimiento urgente por intervención a los recursos naturales.

Radicado de entrada CDMB No. 1145 y 1320 de 2025.

**Asunto: Requerimiento reposición biomasa intervenida
Radicado de entrada CDMB No. 1148 de 2025.**

Asunto: Requerimiento por disposición de residuos de construcción y demolición – RCD, sobre la franja de protección de una fuente hídrica.

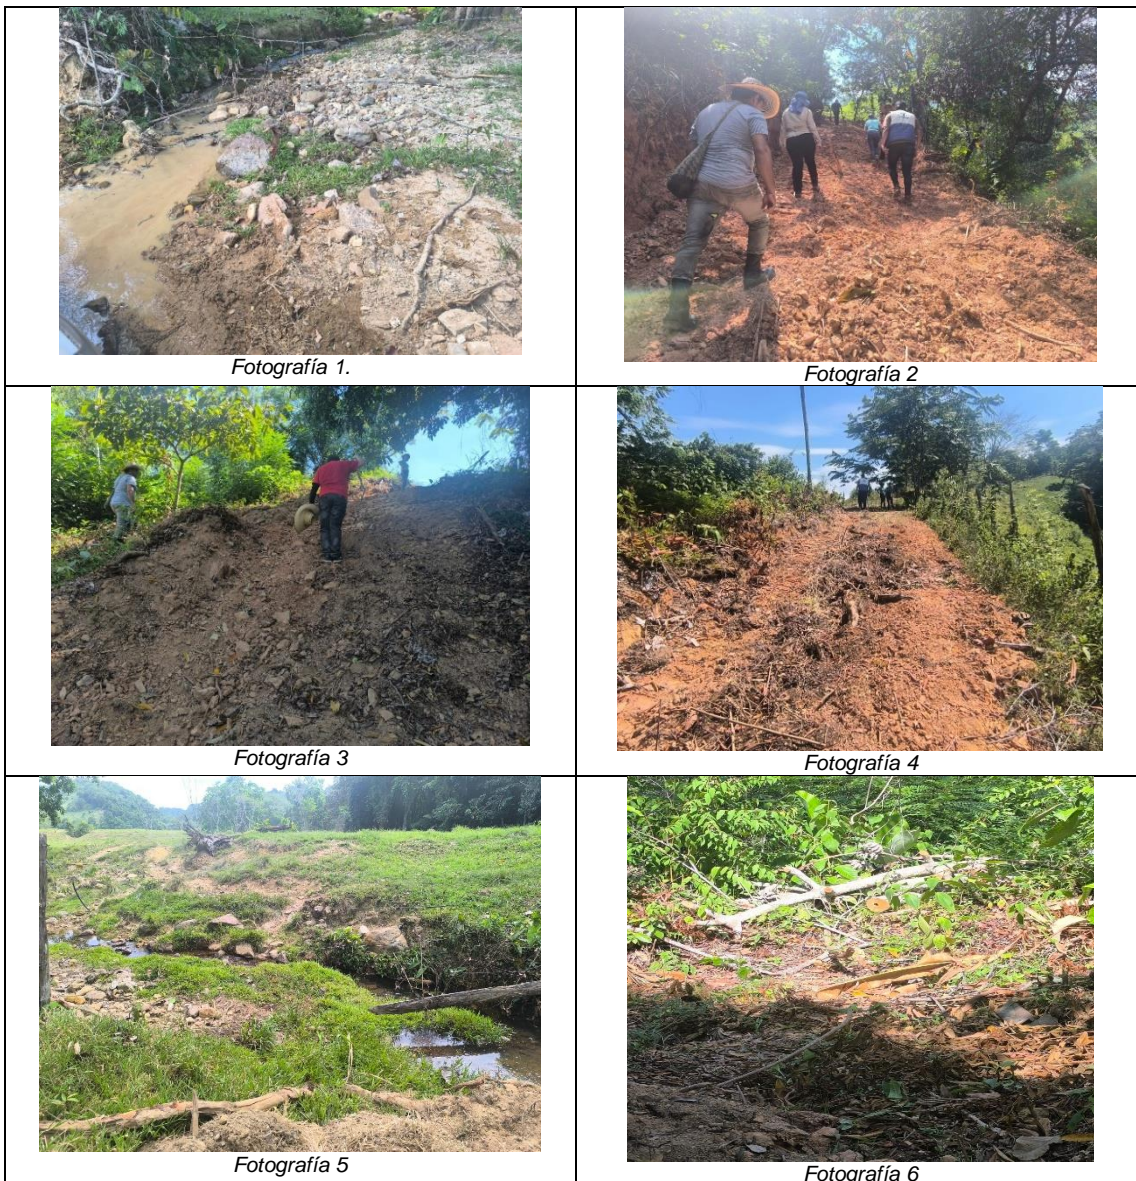
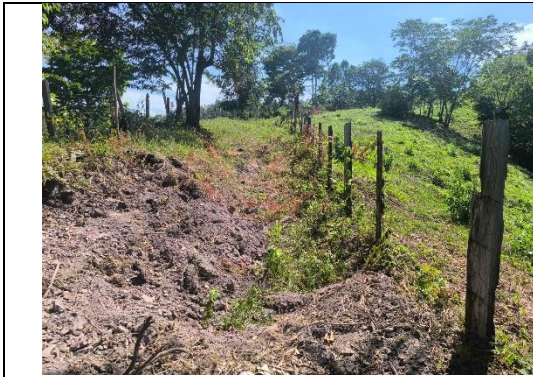
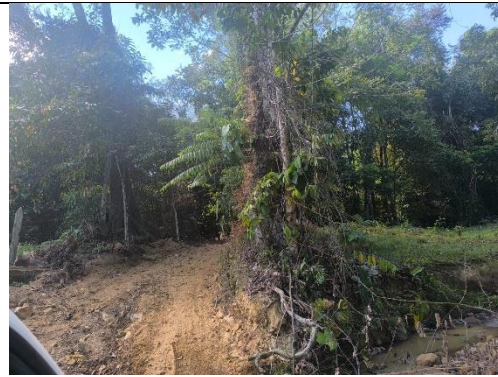
- Se identificó una apertura de un eje vial que tiene una longitud aproximada de 450 metros, con un ancho variable entre 3 y 4 metros. La actividad de apertura generó un corte con alturas máximas de 1 metro, sobre un terreno que presenta pendientes que varían entre 45° y 70°.

- En el inicio del eje vial mencionado, se observa una intervención en el cauce de la fuente hídrica conocida como La Corcovada, donde es evidente la presencia del material resultante de dicha actividad.

- Se observa que con las actividades se realizó intervención de dos (02) individuos arbóreos de la especie Copillo. Además, se evidencia que el material generado por la intervención de la apertura de vía, fue dispuesto a lo largo del eje vial, sin ningún tipo de compactación ni medidas para controlar las aguas de escorrentía, lo que podría facilitar el arrastre del material."

1. Teniendo en cuenta que la intervención del cauce fue en la fuente hídrica identificada como **Quebrada Corcovada**, se requiere mantener los aislamientos mínimos, de conformidad con lo establecido en el Decreto 1076 de 2015, en lo que respecta a los aislamientos mínimos para fuentes hídricas, así como a lo establecido en la Resolución 1294 de 2009 de la CDMB, *“Por medio de la cual se adopta el Manual de Normas Técnicas para el Control de Erosión y para la realización de estudios geológicos, geotécnicos e hidrológicos en el área de jurisdicción de la CDMB”*; que en su numeral 7.5 establece los aislamientos mínimos en cauces, en los cuales no debe realizarse ningún tipo de intervención y Resolución de la CDMB 1688 de 2019 *“por medio de la cual se actualizan las determinantes ambientales para la adopción de planes de Ordenamiento Territorial. (Cumplimiento inmediato)*.

2. Se debe proceder con la remoción del material producto de la actividad ubicados en inmediaciones con la **Quebrada Corcovada**, toda vez que esto genera una alteración al cauce de la fuente hídrica. Esta acción es necesaria para evitar posibles obstrucciones y garantizar el flujo adecuado del agua, así como prevenir efectos negativos sobre el ecosistema acuático y la calidad del recurso hídrico. *(Cumplimiento inmediato)*.

3. Con el fin de recuperar la biomasa intervenida, deberá realizar la siembra de por lo menos **10 árboles de especies forestales** entre Copillo, Cedro, Guayacan, Nauno, los cuales deben tener mínimo de 0.7 metros de altura al momento de la siembra y un ahoyado de 40x40x40 centímetros, incorporar abono orgánico (500 gramos) en el ahoyado, riego permanente en caso de verano prolongado, mínimo tres veces por semana o aplicar un hidrotenedor (hidrogel) a fin de garantizar el óptimo crecimiento, desarrollo y supervivencia del material vegetal. Los árboles se deberán establecer a una distancia de siembra de cada árbol de 3 metros.

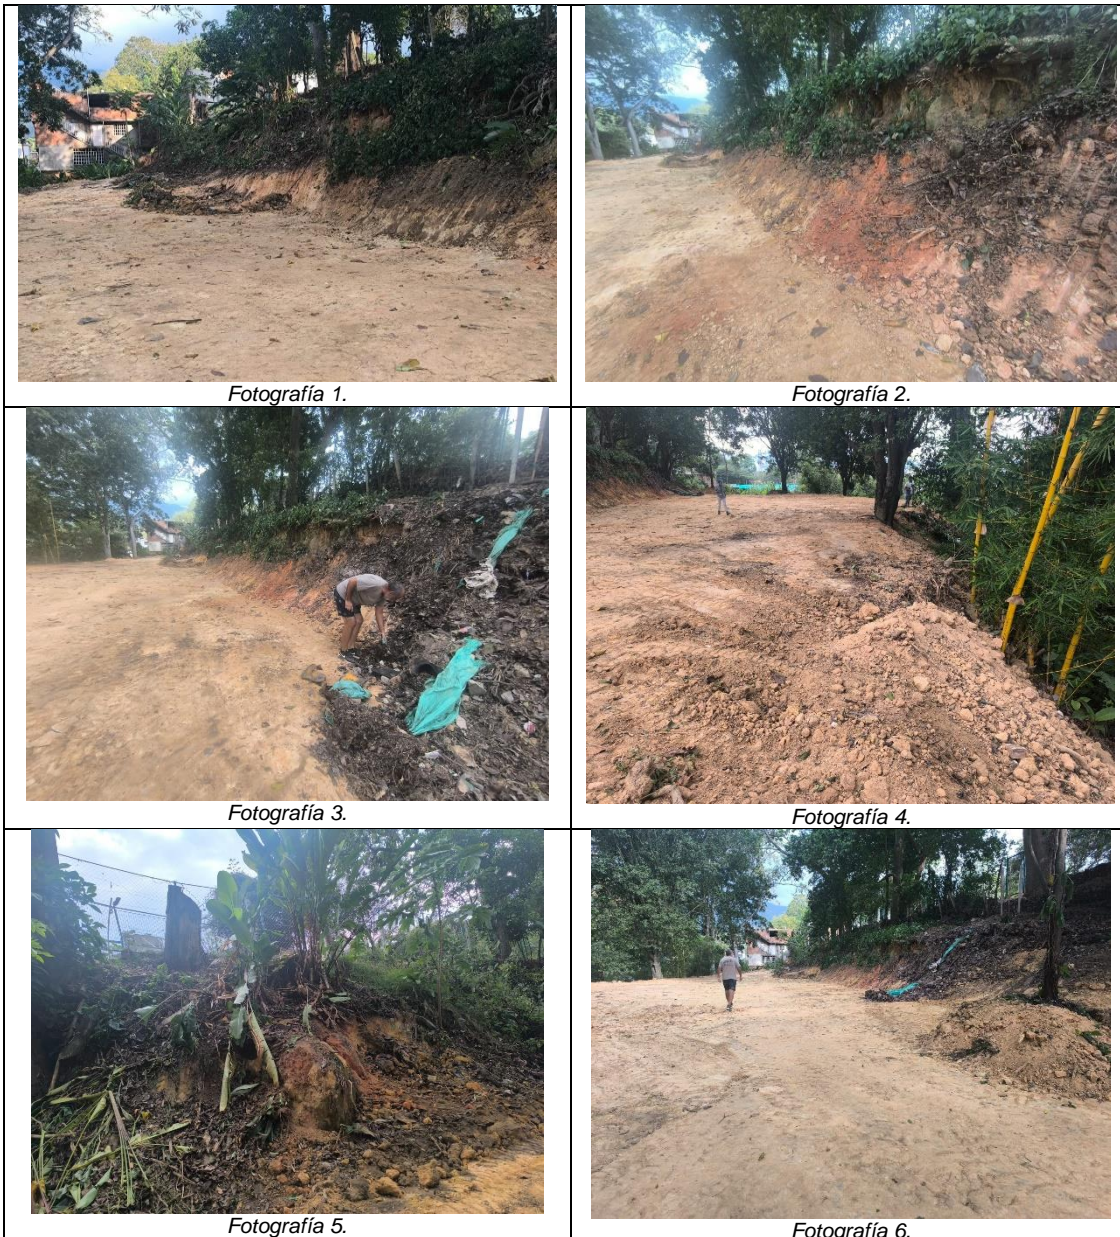
- Se observa la realización de actividades de descapote y retiro de la cobertura vegetal en un área aproximada de 1500 m². En dicha zona se identificaron diversas especies arbóreas, como heliconias, así como algunas especies arbustivas.

- Asimismo, se observa abundante acumulación de residuos sólidos, tales como plásticos, muebles, papel y restos de poda, dispuestos en toda la zona del terreno paralela al área de juegos infantiles de Villas de San Francisco. Según lo informado por el propietario del predio, dichos residuos han sido dispuestos por terceros y han sido acumulándose de manera gradual durante varios años.

1. Con el fin de recuperar la biomasa intervenida, deberá realizar la siembra de quince (15) individuos arbóreos de especies forestales entre Cedro (*Cedrela odorata*) Guayacán (*Tabebuia roseae*), Ceiba (*Ceiba pentandra*), entre otras especies nativas; las cuales deben tener mínimo entre 0.50 y 1 metro de altura al momento de la siembra, tallo lignificado, ahoyado de 40*40*40 centímetros, distancia mínima de siembra de 4m x 4m incorporar abono orgánico (500 gramos) aproximadamente en el ahoyado, riego permanente, mínimo tres veces por semana o aplicar un hidrotenedor (hidrogel) a fin de garantizar la salud y supervivencia de las plántulas.

5. Respetar los aislamientos de la fuente hídrica innominada identificada con código 115, para lo cual se requiere no realizar ningún tipo de intervención en esta zona

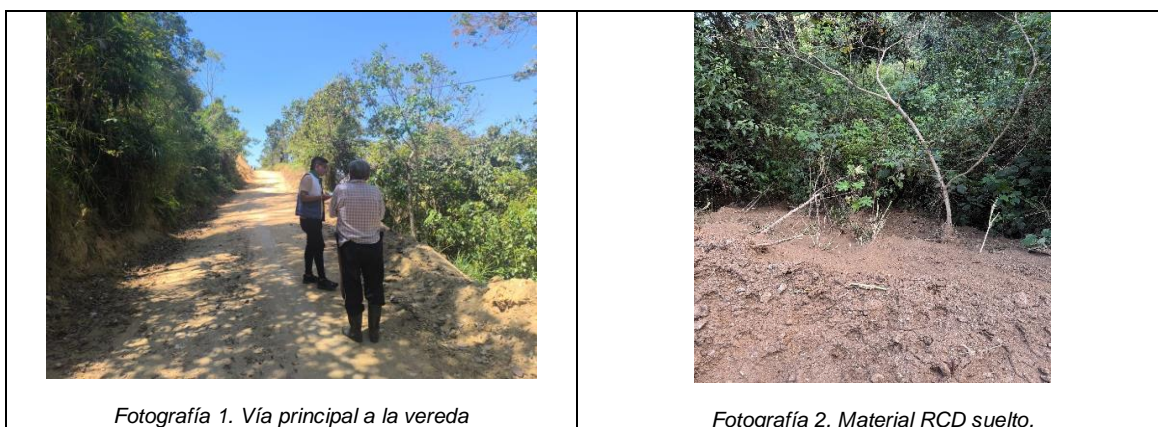
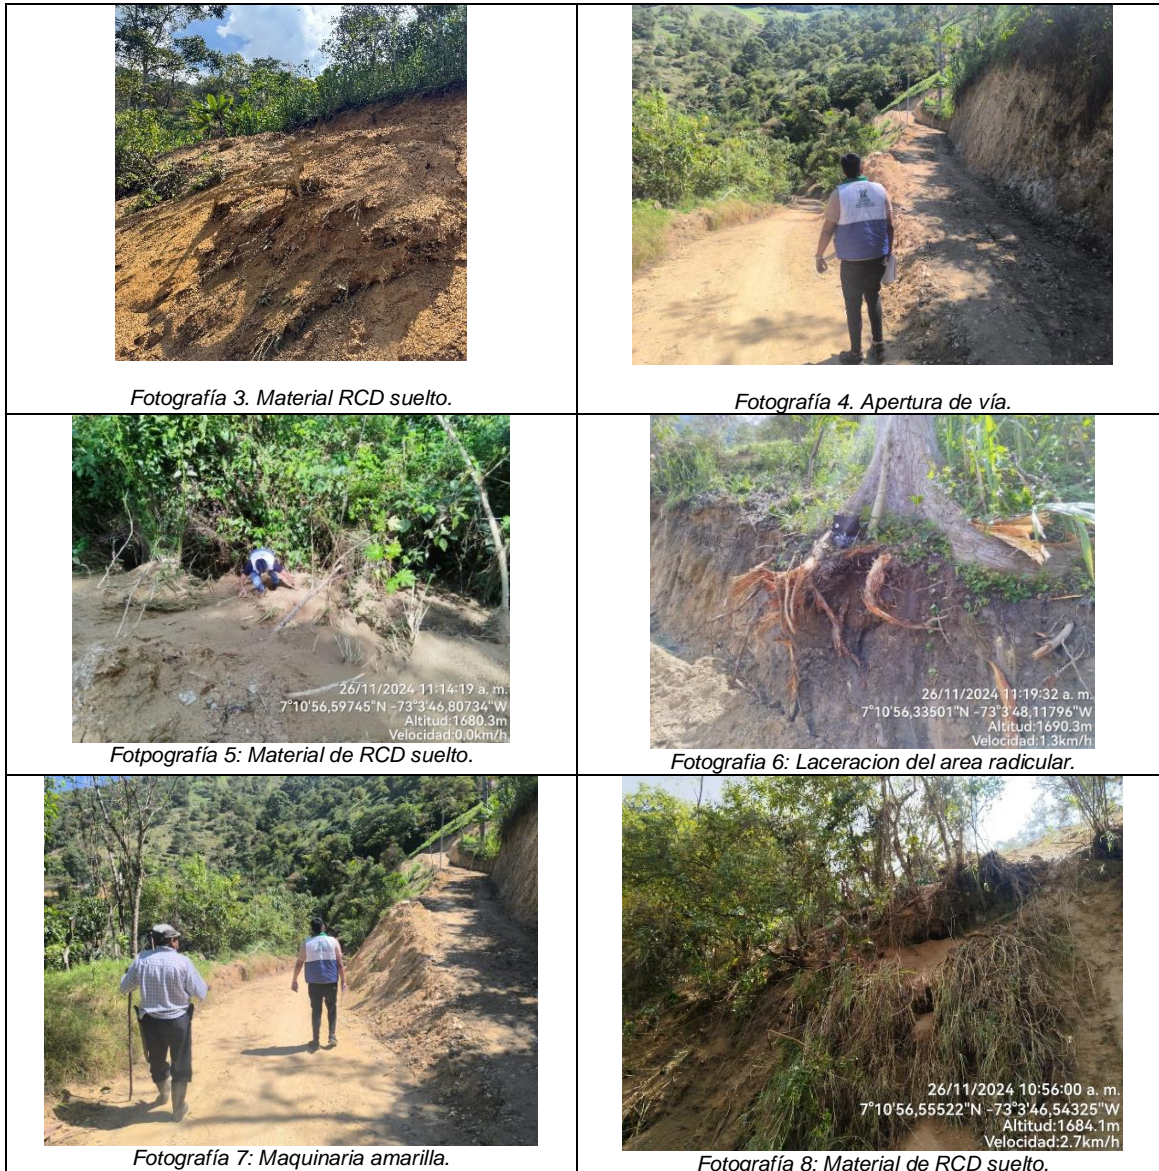
- Apertura de vía de aproximadamente 100 metros lineales, con anchos que oscilan entre 3 y 4 metros, conformando taludes perpendiculares a la vía con alturas variables entre 2 y 5 metros.
- Se observó la disposición de material de Residuos de Construcción y Demolición (RCD) producto de la intervención realizada al costado izquierdo de la vía, sobre el predio del señor José Cosme. Este material se encuentra dispuesto en un talud con una inclinación aproximada de 60 grados, sin la implementación de medidas adecuadas de control o contención de agua de escorrentía. Esto puede generar arrastre de material hacia la parte inferior, que colinda con una fuente hídrica innominada, identificada con el código **201**.

- El señor José Cosme manifiesta verse afectado por la pérdida de la cerca de lindero la cual se evidencia que se encuentra enterrada dentro del material dispuesto en el talud.

- Se evidencia la intervención de 2 individuos arbóreos de la especie Balso (*Ochroma pyramidale*), además de laceración del área radicular de un Cedro (*Cedrela odorata*).

- De igual manera se observa que parte del material de RCD se está disponiendo en el área basal de otros individuos arbóreos, lo que puede derivar en asfixia de estos y como consecuencia generar muerte ascendente de los mismos

1. Teniendo en cuenta que cerca al predio en mención discurre la fuente hídrica innominada, identificada con código **201**, se requiere mantener los aislamientos mínimos, de conformidad con lo establecido en el Decreto 1076 de 2015, en lo que respecta a los aislamientos mínimos para fuentes hídricas, así como a lo establecido en la Resolución 1294 de 2009 de la CDMB, *“Por medio de la cual se adopta el Manual de Normas Técnicas para el Control de Erosión y para la realización de estudios geológicos, geotécnicos e hidrológicos en el área de jurisdicción de la CDMB”*; que en su numeral 7.5 establece los aislamientos mínimos en cauces, en los cuales no debe realizarse ningún tipo de intervención y Resolución de la CDMB 1688 de 2019 *“por medio de la cual se actualizan los determinantes ambientales para la adopción de planes de Ordenamiento Territorial. (Cumplimiento inmediato).”*

2. Se deben realizar mejoras e implementar acciones inmediatas para evitar la caída de material de arrastre a la fuente hídrica que discurren por el costado y la parte inferior del predio, para lo cual se requiere de inmediato realizar la limpieza y retiro del material que se dispuso sobre el talud, a fin de evitar que se generen afectación a la fuente hídrica y/o un riesgo para las personas que transitan por el lugar. *(Cumplimiento inmediato).*

4. Al individuo arbóreo de especie Cedro (*Cedrela odorata*) al cual se le generó laceración radicular, se le debe corregir el corte, estabilizarlo para evitar el volcamiento y aplicar cicatrizante para evitar que se vea afectado en sus condiciones fitosanitarias. En caso de muerte de la especie, se debe reportar a esta autoridad ambiental para las actuaciones correspondientes. *(Cumplimiento inmediato)*.

5. Reinstalación de la cerca de lindero que se encontraba al borde de la carretera, colindante con el predio vecino, la cual se vio afectada por la disposición inapropiada de RCD. Este material ha causado que la cerca quede enterrada, dificultando su visibilidad y acceso, lo que requiere su reparación o reinstalación para restablecer la delimitación adecuada entre las propiedades. *(Cumplimiento inmediato)*

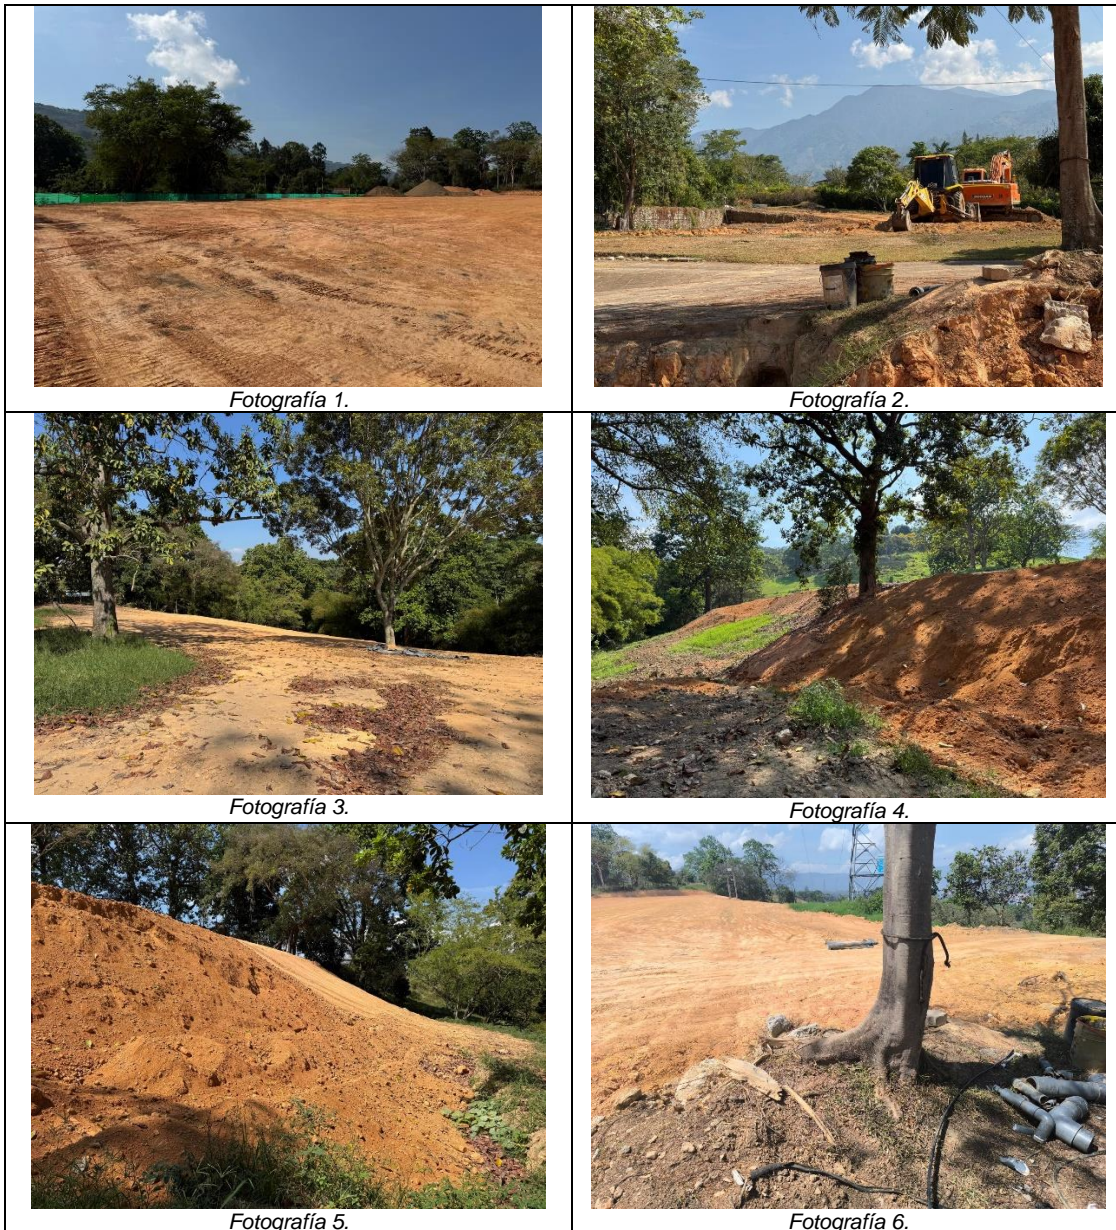
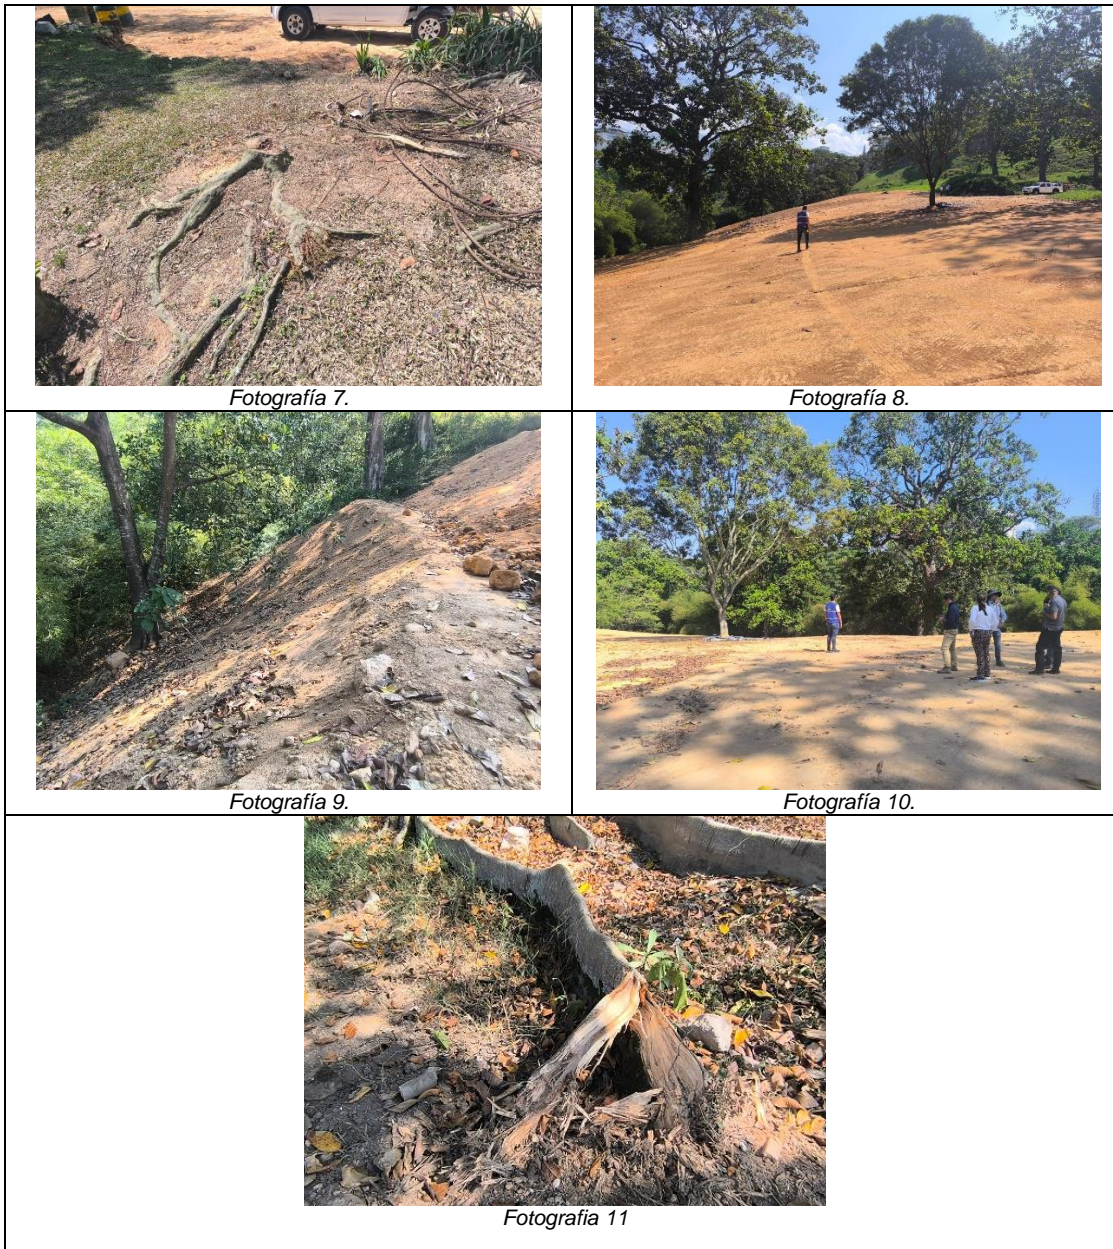
- Al ingresar al predio, se observan trabajos de descapote y nivelación que abarcan aproximadamente 1,200 m². En la misma área, se ha dispuesto un acopio de material orgánico, el cual, según informan, será utilizado para llevar a cabo el proceso de revegetalización en dicha zona.
- En esta zona, se observa la intervención del área radicular principal de una especie arbórea identificada como Acacia roja (*Delonix regia*). Además, se logró identificar la intervención de dos (02) tocones de Naranja y un fuste que se encuentra en un avanzado estado de descomposición del cual no fue posible su identificación.

- Continuando el recorrido, en la parte inferior del predio (colindante con la fuente hídrica la estancia – Mensuli), en un área aproximada de 3,200 m² se observa la disposición de residuos de construcción y Demolición- RCD (material aprovechable) para actividades de relleno. Según se informa por quien atiende la visita, el material dispuesto corresponde al extraído de la parte superior del terreno y la finalidad de la intervención con la disposición de RCD es mejorar las condiciones morfológicas del terreno para optimizar las condiciones del suelo en dicha zona.

- Se evidencia que adicional al área objeto de relleno, se está presentando arrastre de material hacia la parte inferior de esta zona que colinda con la fuente hídrica en mención; sin embargo, no se observa la presencia de material en la fuente hídrica previamente nombrada, toda vez que la disposición se encuentra a distancias variables que van de los 34 a 48 metros (desde el punto de relleno hasta el borde de la lámina de agua), lo que indica que no ha habido contaminación o alteración directa en dicho cuerpo de agua; no obstante se hace necesario implementar acciones inmediatas con el fin de prevenir estos factores que pueda poner en riesgo la fuente hídrica.

- Con las actividades de relleno se dispuso material de RCD en el área basal de dos (02) individuos arbóreos (Caracolí, Ficus), lo cual podría generar un riesgo de asfixia para estos debido a la obstrucción de su respiración radicular. Además, se observa la intervención de la raíz principal de un (01) Higuerón (*Ficus sp*), lo que podría comprometer su salud y estabilidad.

- No se observan medidas u obras implementadas para el control del material de sedimentación, ni se han dispuesto sistemas que gestionen el flujo de aguas de escorrentía. Esto podría permitir el arrastre del material hacia la parte inferior del predio, donde se encuentra la fuente hídrica.

1. Tomar las medidas pertinentes para evitar que los individuos arbóreos cercanos al talud del relleno se vean afectados por las actividades ejecutadas, y en caso de requerir la intervención del recurso flora es necesario tramitar el Permiso de Aprovechamiento forestal de conformidad con lo establecido en el Decreto 1076 de 2015. *(Cumplimiento inmediato).*

2. A los individuos arbóreos de especies identificados como Higuerón (*Ficus sp*) y Acacia roja (*Delonix regia*), a los cuales se les generó afectación en su eje radicular, se les debe eliminar la zona afectada realizando corte en bisel, aplicando enraizante hormonal y adecuar el área basal del árbol para evitar el volcamiento, esto con el fin de evitar que se vea afectado en sus condiciones fitosanitarias. *(Cumplimiento inmediato).*

3. Se deben realizar mejoras e incrementar las medidas preventivas para evitar la caída de material de arrastre a la fuente hídrica nominada identificada como La estancia – Mensuli, que colinda con los predios en donde se realizó la intervención. *(Cumplimiento inmediato.)*

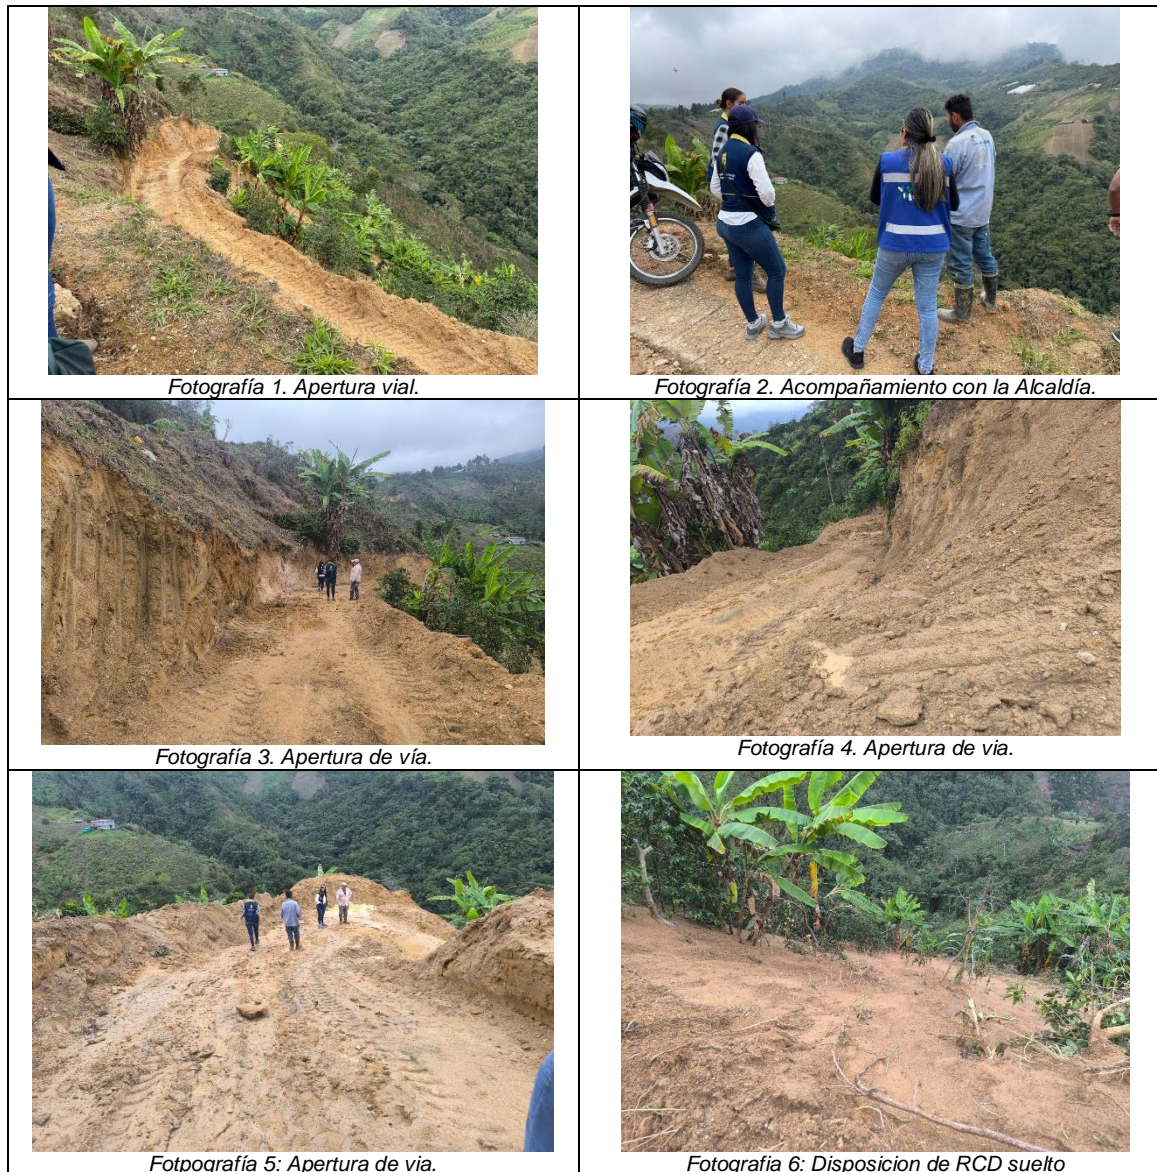
- Se observó en el sitio una maquinaria amarilla sobre llantas, tipo retrocargador. Sin embargo, la persona encargada de la visita informó que la máquina se encuentra estacionada debido a una falla mecánica, y que las intervenciones fueron realizadas con un minicargador y no con la evidenciada al momento de la inspección ocular.
- Al momento de la inspección ocular, no se encontraban personas trabajando en el lugar o realizando actividades relacionadas con la apertura de vía.
