**EVALUACIÓN DE LA CORROSIÓN-DESGASTE ENTRE LOS ACOPLES
DE LAS VARILLAS DE POZO Y LA TUBERÍA DE PRODUCCIÓN EN
SISTEMAS DE LEVANTAMIENTO ARTIFICIAL DE PETRÓLEO**

**UNIVERSIDAD INDUSTRIAL DE SANTANDER
FACULTAD DE INGENIERÍAS FÍSICO-QUÍMICAS
ESCUELA DE INGENIERÍA METALÚRGICA Y CIENCIA DE MATERIALES
BUCARAMANGA**

2005

**Trabajo de Grado presentado como requisito
parcial para optar el título de
Ingeniero Metalúrgico**

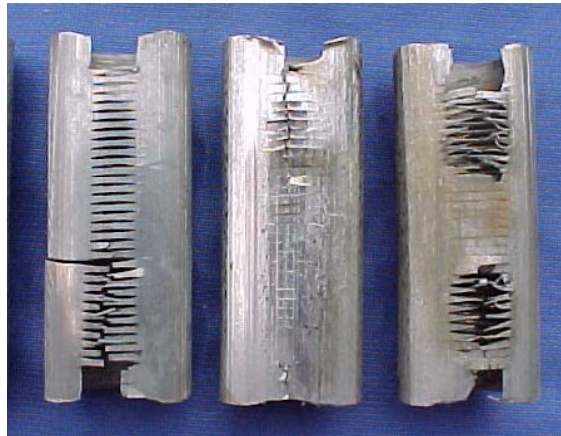
Figura 3. Acoples fuera de servicio.

En la **Figura 3** se observa una serie de acoples que estando en servicio fallaron debido al desgaste excesivo entre el acople y la tubería de producción, el desgaste es tan severo que se pueden observar los hilos de la rosca. Este tipo de falla puede ocasionar que la integridad de la unión acople-varilla se pierda ocasionando su desconexión ó que la pérdida de material sea tan severa que el acople se fracture por sobrecarga en el mismo.

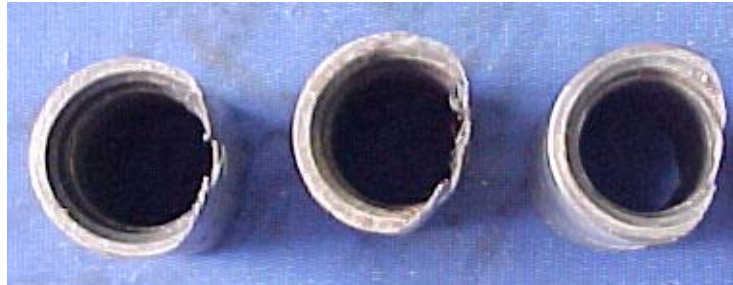
Figura 4. Sección transversal de acople fuera de servicio.

En la **Figura 4** se detalla el desgaste de la sección transversal de los acoples. El acople experimenta una disminución en el espesor de pared, perdiendo su forma original solamente del lado que estuvo en contacto con la tubería, mientras que el perímetro adyacente conserva aún la forma original.

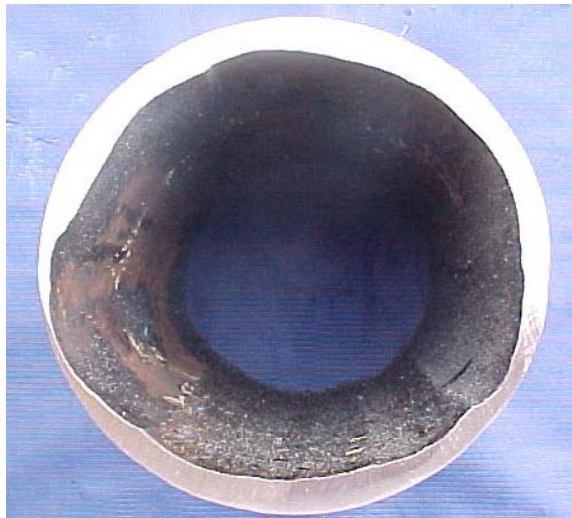
Figura 5. Tubería fuera de servicio por disminución severa del espesor de pared.

La **Figura 5** muestra la sección transversal de un tramo de tubería de producción; se puede observar claramente el desgaste severo en algunas zonas, provocado por el contacto con el acople de las varillas de succión en el ciclo de bombeo. En las zonas de mayor contacto, este desgaste puede llegar a ocasionar una disminución del espesor de pared de la tubería, y debido a las cargas aplicadas en ella, pueden aparecer grietas en la superficie de la tubería como se muestra en la **Figura 6**.

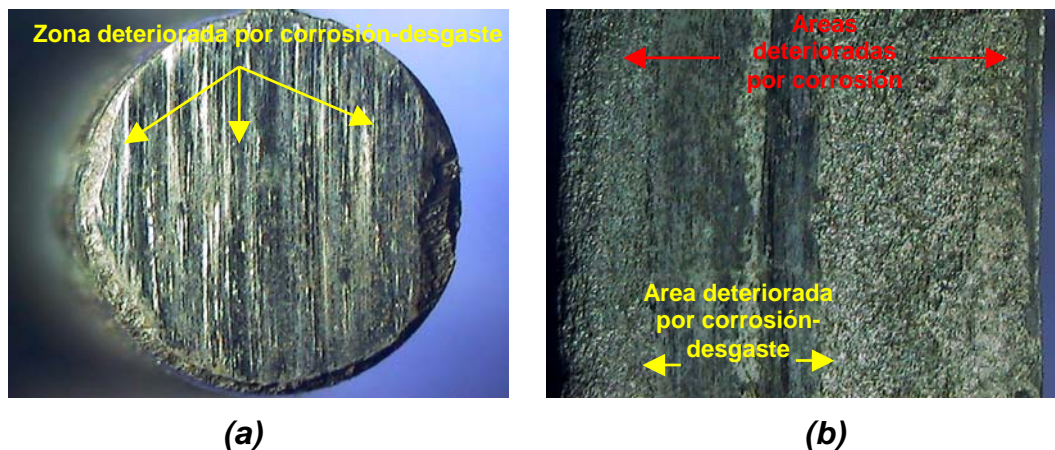
Figura 50. Morfología de las superficies del pin de ferrita-perlita y anillo en la etapa de corrosión-desgaste. **(a)** Superficie transversal del pin de ferrita-perlita, 10X. **(b)** Morfología del anillo de tubería J55, 10X.

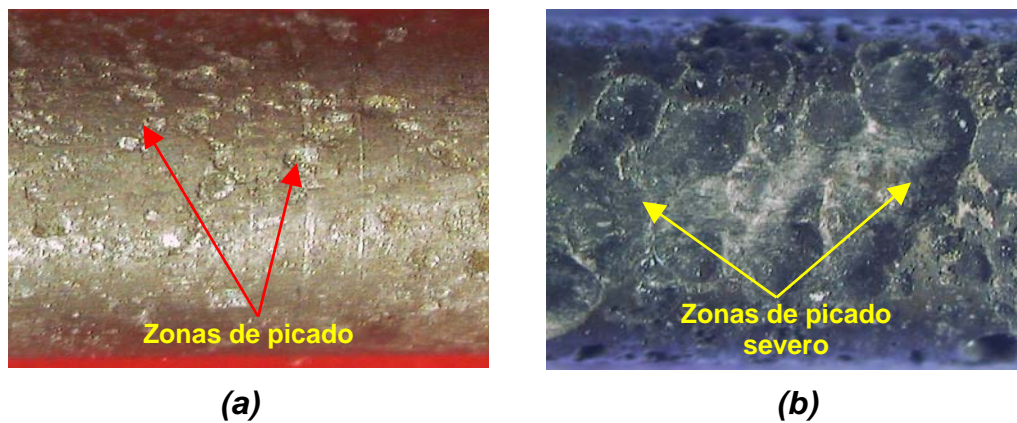
Las **Figuras 51 (a)** y **(b)** muestran el fenómeno de picado por corrosión por CO_2 sobre la superficie longitudinal de los pines de ferrita-perlita y martensita revenida respectivamente, zona que no estuvo sometida al fenómeno de corrosión-desgaste en conjunto.

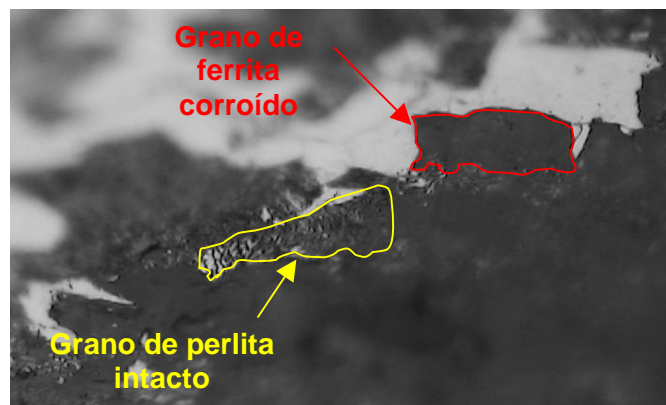
El pin de martensita revenida presentó un ataque severo, que penetró un gran porcentaje del cuerpo del pin, evidenciando la baja resistencia de esta microestructura a la corrosión por CO_2 , mientras que el ataque sobre el pin de ferrita-perlita fue menos agresivo, debido a que se presenta de manera selectiva sobre los granos de ferrita, dejando intactos los granos de perlita tal como se observa en la **Figura 52**. Esto se debe a la corrosión galvánica en la cual la fase activa (Ferrita) se corroe como el ánodo preferencial y la perlita (Fase pasiva) actúa como cátodo.

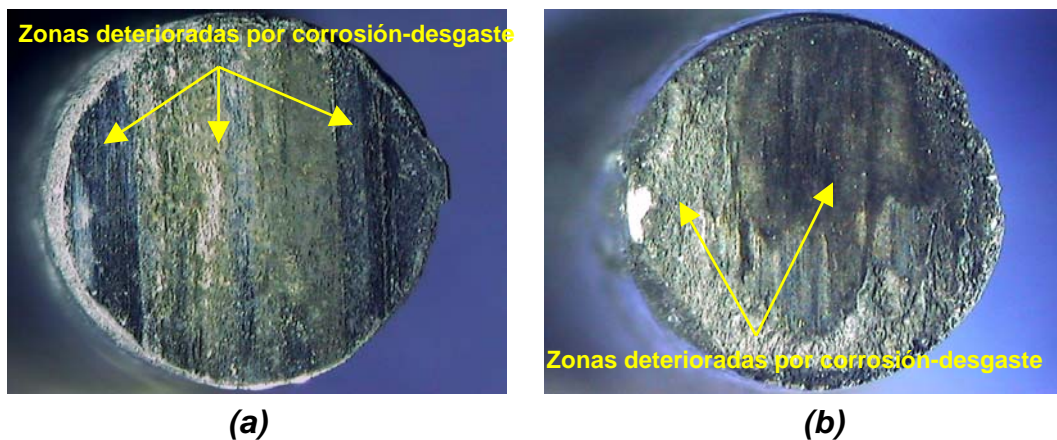
Figura 56. Morfología de las superficies transversales de los pines de ferrita-perlita y martensita revenida en la etapa de corrosión-desgaste con inhibidor. (a) Pin de ferrita-perlita, 10X. (b) Pin de martensita revenida, 10X.

Comparando los pines de martensita revenida de la etapa de corrosión-desgaste (Ver **Figura 49 (a)**) con la etapa de corrosión-desgaste con
