**MODELO GERENCIAL PARA EL MANTENIMIENTO PREVENTIVO DE
INSTALACIONES FÍSICAS EN ÁREAS ADMINISTRATIVAS Y RESIDENCIALES
DEL CAMPO EL CENTRO DE LA GERENCIA REGIONAL MAGDALENA MEDIO
DE ECOPETROL S.A.**

**UNIVERSIDAD INDUSTRIAL DE SANTANDER
FACULTAD DE INGENIERÍA FÍSICO - MECÁNICAS
ESCUELA DE ESTUDIOS INDUSTRIALES Y EMPRESARIALES
ESPECIALIZACIÓN EN EVALUACIÓN Y GERENCIA DE PROYECTOS
BUCARAMANGA
2010**

**Monografía para optar al título de
Especialista en Evaluación y Gerencia de Proyectos**

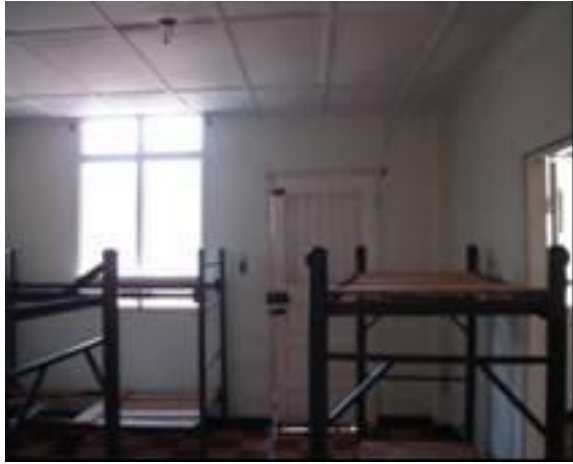
Tabla 3. Barrios no ocupados (Pueblo Nuevo y Pueblo Regao)

Interior de una casa del Barrio Pueblo Nuevo

Los barrios Pueblo Nuevo y Pueblo Regao se conforman de 19 y 47 casas respectivamente donde la mayoría de ellas presentan problemas de filtración de agua, goteras, humedad, por lo tanto el cielo raso esta deteriorado en un 90% del mismo. Los pisos de las casas se deben cambiar por desgaste y grietas, solo hay una batería de baños en cada casa, la batería de baño existente se debe cambiar por el mal estado y el enchape esta deteriorado, no hay carpintería en la cocina, las puertas y marcos de madera presentan desgaste, la madera de los closets está corroída, no poseen anjeos, acabados obsoletos y en términos generales se encuentran en estado de abandono.

Recomendaciones y Requerimientos

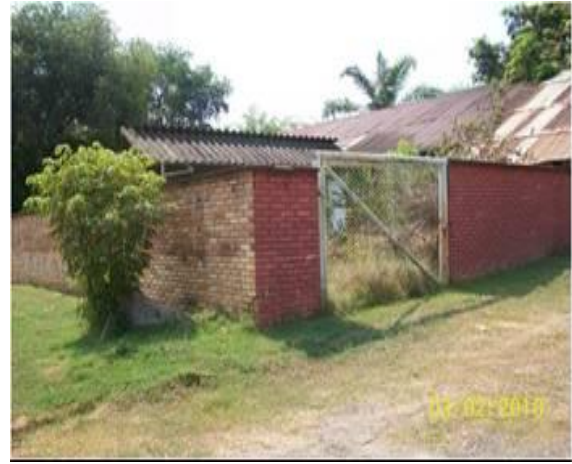
Portería Acceso – Barrio Pueblo Nuevo
