Práctica empresarial como auxiliar de ingeniería civil apoyando el seguimiento y el control de obra de los proyectos de construcción de la empresa SICA S.A.S

Actualmente, uno de los proyectos en curso es la renovación y restauración de las fachadas del conjunto residencial Puerta Mayor en Bucaramanga, con la empresa SICA S.A.S. como contratista. Para este proyecto, surgió la necesidad de contar con un auxiliar de ingeniería civil para supervisar y controlar la obra y garantizar el logro de los objetivos establecidos.

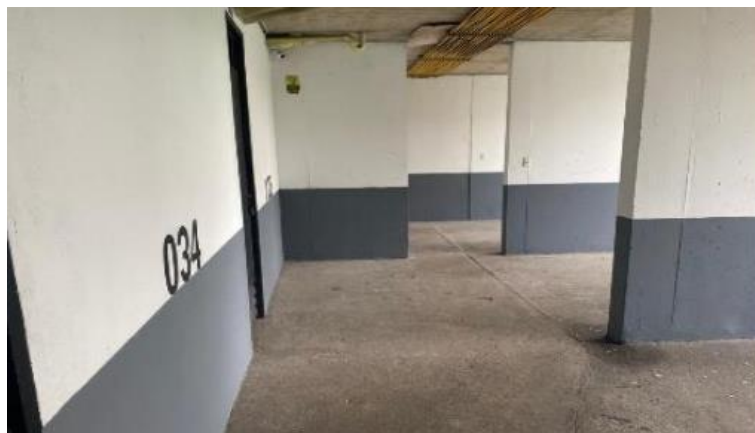
Figura 2

Detalle en zona de parqueadero

Se llevaron a cabo mejoras significativas en las áreas de parqueaderos de las tres torres, que involucraron una serie de actividades detalladas. En primer lugar, se realizaron resanes en estuco plástico para corregir cualquier imperfección en las superficies. Posteriormente, se aplicó pintura Koraza en color gris y blanco para proporcionar un acabado duradero y estético (figura 4). Además, se llevó a cabo la demarcación de zonas de tránsito mediante la aplicación de pintura de tráfico en colores amarillo y negro, garantizando una circulación segura y ordenada (Figura5). Por último, se realizó la demarcación de numeración para facilitar la identificación y ubicación de los espacios de estacionamiento, contribuyendo así a una mejor organización y funcionalidad de las áreas de parqueo.

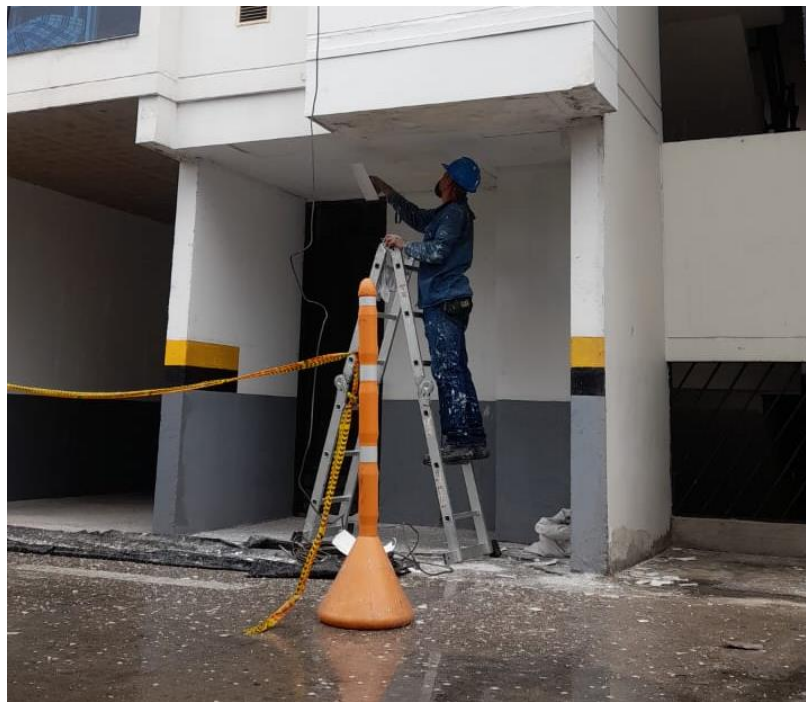
Figura 4

Detalle de resane con estuco plastico

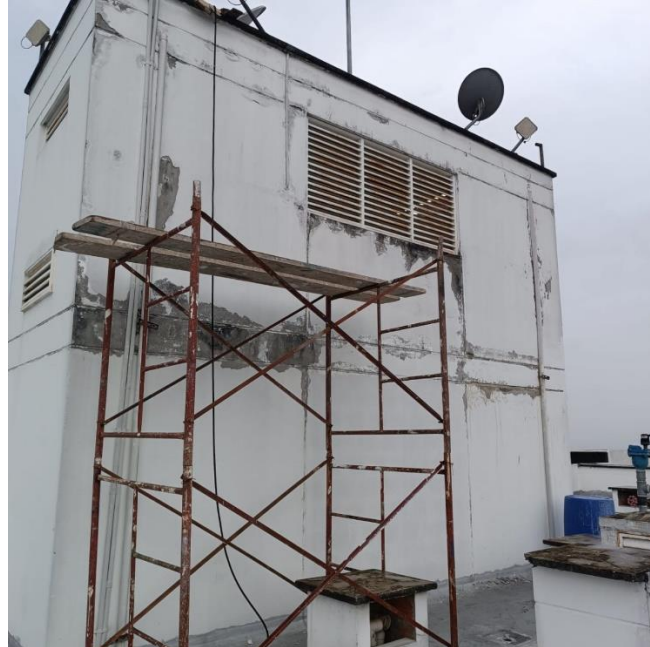
Figura 6

Detalle del estado inicial de la estructura de los ascensores

Se llevaron a cabo resanes completos utilizando estuco plástico en la totalidad de la zona de la estructura de los ascensores en las tres torres (figura 6). Este proceso implicó corregir cualquier irregularidad o daño en las superficies para garantizar su integridad estructural y estética. Posteriormente, se aplicó una capa de pintura general utilizando Koraza de 10 años de duración de Pintuco, en un tono blanco (figura 7). Esta pintura no solo proporcionó un acabado uniforme y duradero, sino que también contribuyó a realzar la apariencia estética de las áreas de los ascensores, brindando un ambiente más fresco y luminoso a los espacios.

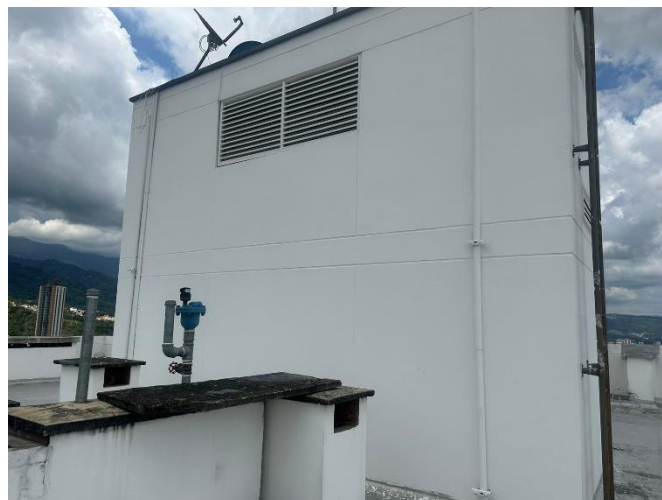
Figura 7

Detalle de acabado en la pintura de la estructura de ascensores

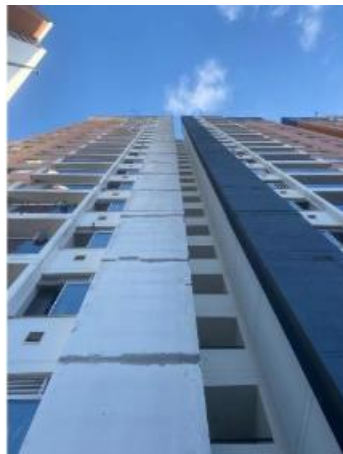
Figura 8

Detalle de resane en fachadas de muro liso

Se llevaron a cabo diversas acciones para mejorar y mantener las estructuras exteriores de las torres. En primer lugar, se realizaron resanes completos utilizando estuco plástico en toda la superficie de los muros lisos (figura 8), así como en las zonas exteriores de las escaleras y las esquinas de dos metros de cada torre. Además, se llevaron a cabo reparaciones y resanes en las áreas de las fachadas utilizando el producto Sikaflex en colores gris, blanco y negro, dependiendo de la necesidad específica (figura 9). Se aplicó Sikaflex de color blanco en el área perimetral de la ventanería para sellar posibles filtraciones y se suministraron e instalaron rejillas de ventilación faltantes en la torre (figura 10). Finalmente, se realizó una pintura general utilizando Koraza de 10 años de duración de Pintuco en diferentes colores (figura 11), incluyendo blanco y negro, con el fin de mejorar la apariencia estética y proteger las estructuras exteriores de las torres.

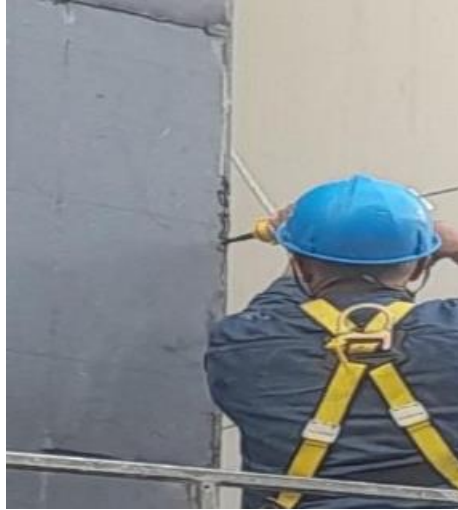
Figura 9

Aplicación de Sikaflex

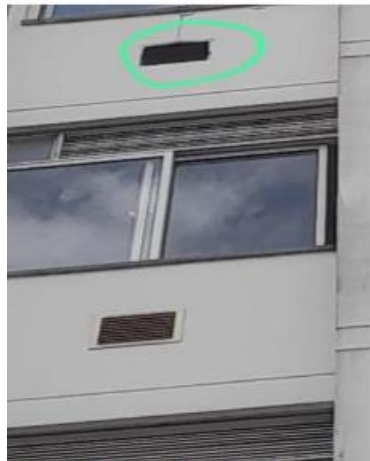
Figura 10

Detalle de colocación de regillas faltantes

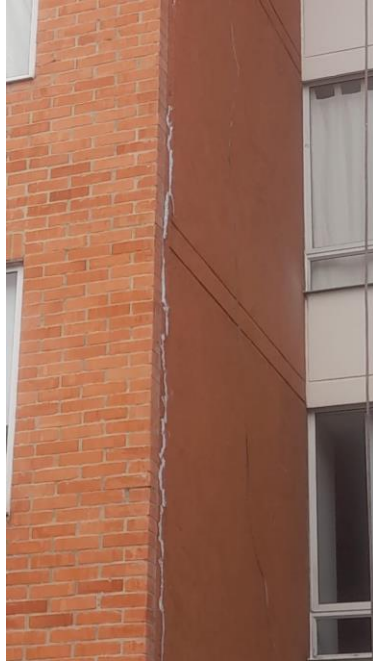
Figura 12

Detalle de aplicación de Sikaflex color gris

Se llevaron a cabo reparaciones y resanes en áreas específicas de las fachadas de graniplast, complementado con el uso de Sikaflex de color gris para asegurar una correcta fijación y acabado (figura 12). Además, se realizó una pintura general en las superficies exteriores utilizando Koraza de 10 años de duración de Pintuco, con un tono de color ladrillo (figura 13). Estas acciones no solo mejoraron la apariencia estética de las fachadas, sino que también contribuyeron a protegerlas y prolongar su vida útil.

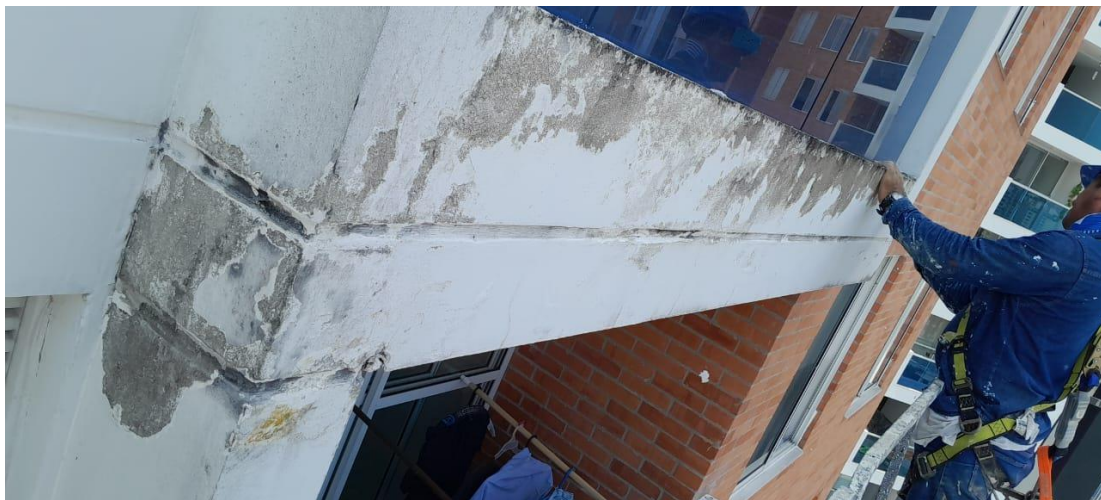
Figura 14

Detalle de estado inicial de los balcones antes de la intervención

Se llevaron a cabo diversas actividades para mejorar y embellecer las áreas de los balcones. En primer lugar, se realizaron resanes completos utilizando estuco plástico en toda la zona de los balcones para corregir cualquier imperfección en las superficies (figura 14). Además, se suministró e instaló cerámica lineal en los balcones, incluyendo el emboquillado necesario para un acabado completo y duradero (figura 15). Posteriormente, se realizó una pintura general en las superficies exteriores utilizando Koraza de 10 años de duración de Pintuco, en un tono de color blanco. Estas acciones no solo mejoraron la apariencia estética de los balcones, sino que también contribuyeron a protegerlos y mantener su integridad estructural (figura 16)

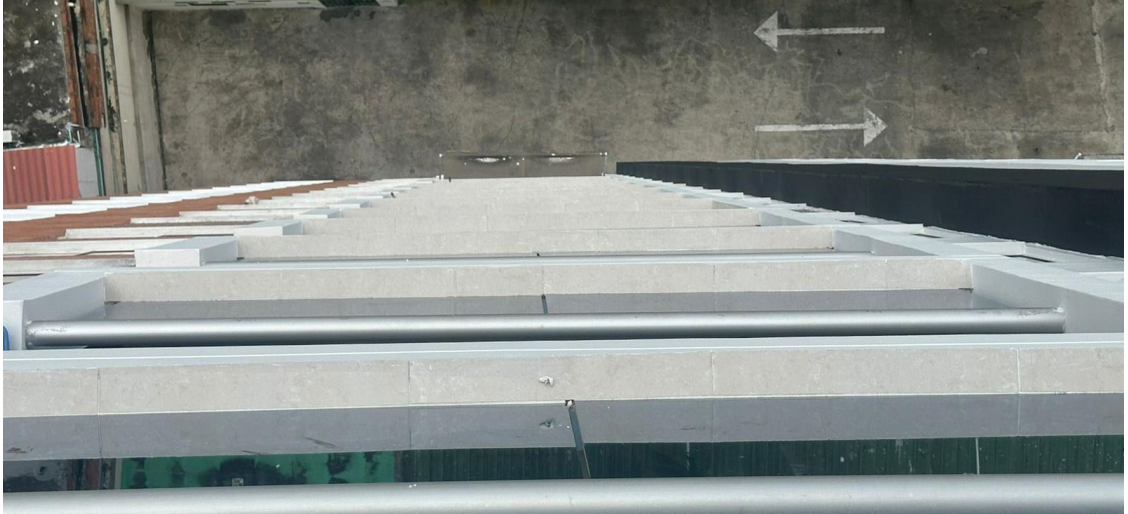
Figura 15

Detalle de la instalacion de ceramica lineal en los balcones

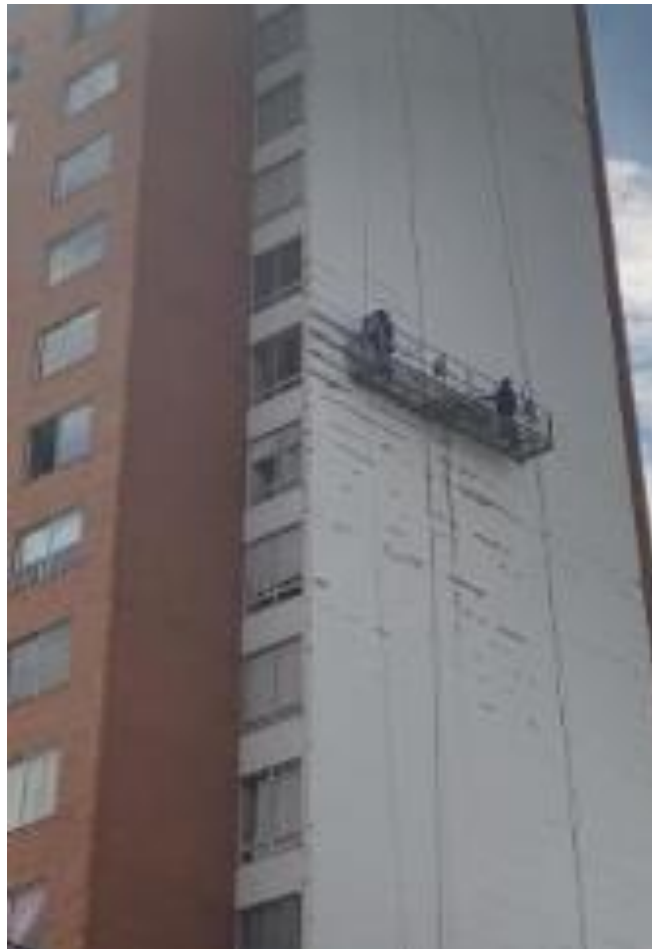
Figura 17

Estado inicial de la culata lateral de la torre

Se llevaron a cabo reparaciones completas utilizando estuco plástico en toda la culata lateral (figura 17). Posteriormente, se realizó una pintura general en las superficies utilizando Koraza de 10 años de duración de Pintuco, con un tono de color blanco (figura 18) . Estas acciones no solo mejoraron la apariencia estética de la culata lateral, sino que también contribuyeron a protegerla y mantener su integridad estructural a lo largo del tiempo

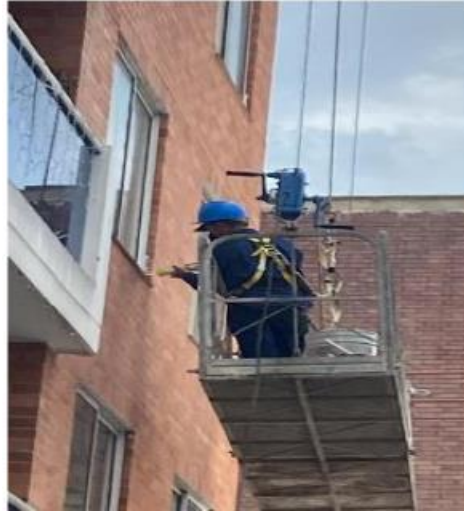
Figura 19

Aplicación de Sikaflex en las ventanas de ladrillo a la vista

Se aplicó Sika en las ventanas de los muros de ladrillo a la vista para garantizar su sellado (Figura 19) y protección contra filtraciones. Posteriormente, se llevó a cabo un lavado completo de los muros de ladrillo a la vista para eliminar cualquier suciedad o impureza acumulada (figura 20). Finalmente, se aplicó hidrófugo en la zona de ladrillo a la vista para protegerla contra la humedad y los agentes externos, asegurando su durabilidad y mantenimiento a lo largo del tiempo (figura 21)

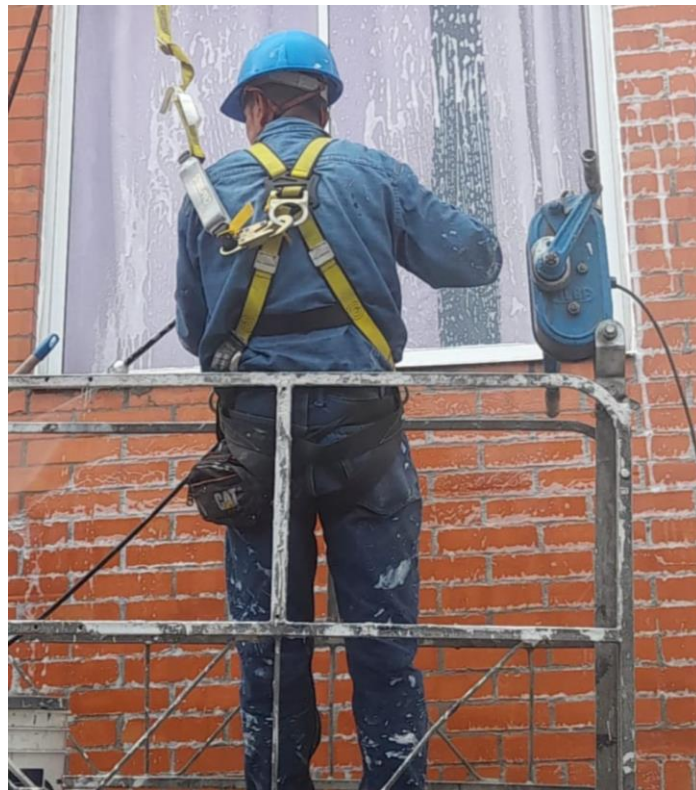
Figura 20

Lavado general de la fachada de ladrillo a la vista

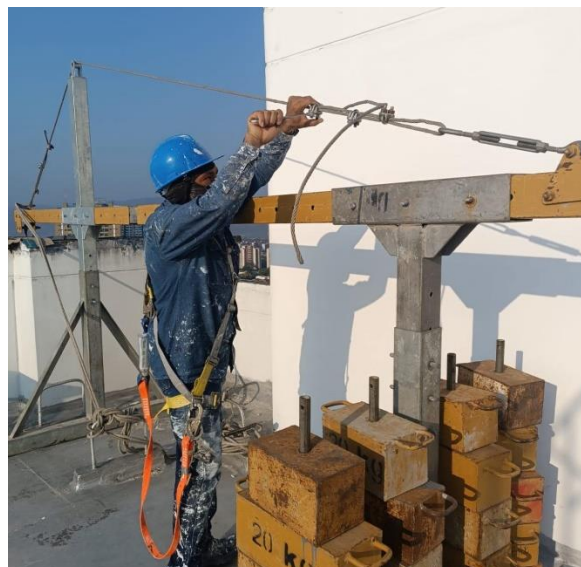
Figura 22

Diariamente, en colaboración con el profesional de seguridad y salud en el trabajo, llevábamos a cabo una inspección exhaustiva de los equipos disponibles en el sitio de trabajo, centrándonos particularmente en los andamios colgantes de 2 y 4 metros. Este proceso se realizaba en compañía de un oficial que se encargaba de ajustar los tensores según fuera necesario para garantizar el uso adecuado del equipo. Esta práctica se llevaba a cabo con el objetivo de garantizar la seguridad y el correcto funcionamiento de los andamios, minimizando cualquier riesgo potencial para los trabajadores y asegurando el cumplimiento de las normativas. (figura 22 y 23)

Detalle de la inspección de los andamios

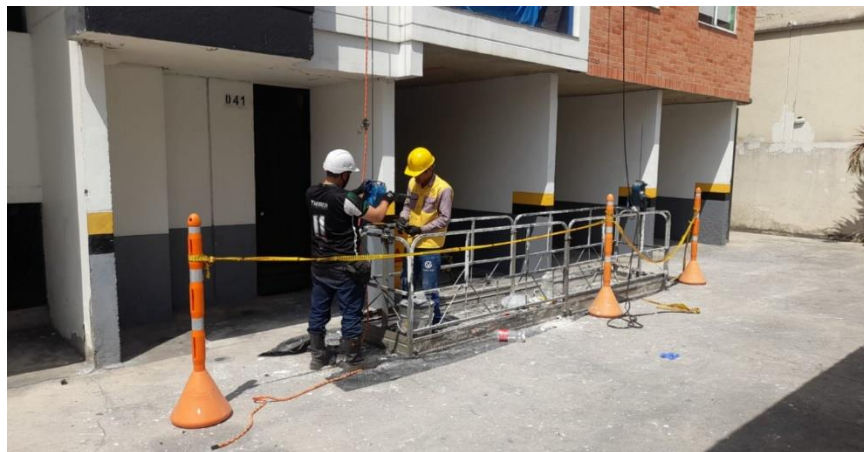
Figura 24

Mantenimiento de los andamios

Mensualmente, el practicante estaba encargado de coordinar y solicitar mantenimientos preventivos por parte del proveedor. Esta tarea implicaba garantizar que se llevaran a cabo inspecciones regulares y servicios de mantenimiento para mantener en óptimas condiciones los equipos(figura 24). El objetivo era prevenir posibles fallos o averías, asegurando así la eficiencia operativa y la seguridad en el lugar de trabajo.
