**SEGUIMIENTO Y APOYO AL CONTRATO DE “PODA TÉCNICA DE LOS
ÁRBOLES QUE OBSTACULIZAN LAS REDES ELÉCTRICAS DE
DISTRIBUCIÓN DE ALTA, MEDIA Y BAJA TENSIÓN EN EL ÁREA DE
COBERTURA DE CENS (ZONA 1 Y ZONA 2)”.**

**UNIVERSIDAD INDUSTRIAL DE SANTANDER
INSTITUTO DE PROYECCIÓN REGIONAL Y EDUCACIÓN A DISTANCIA
IPRED
PROGRAMA DE INGENIERIA FORESTAL
MÁLAGA
2016**

**Trabajo de Grado para optar al título de
Ingeniero Forestal**

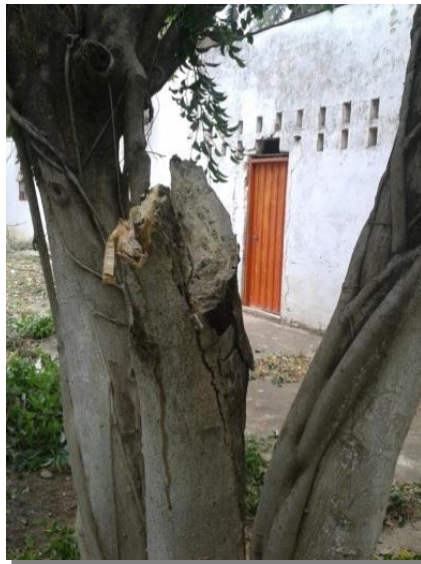
Imagen 5. Árbol de Ficus con Cortes Mal Efectuados por Particulares

Se observa un árbol de la especie Ficus con cortes en mal estado efectuado por particulares en el corregimiento de Carmen de Tonchala frente al colegio.

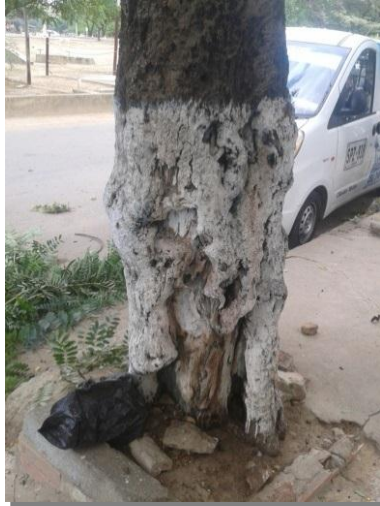
Imagen 6. Árbol de Acacia con Afectación en el Fuste

Barrio Atalaya Primera Etapa se encontró árbol de la especie Acacia con pudrición en el tallo.

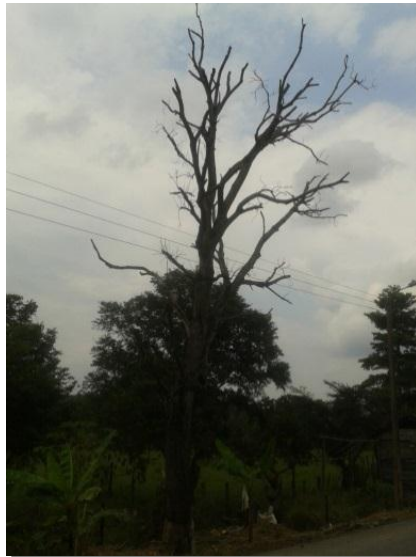
Imagen 7. Árbol Seco de la Especie Mango

Frente al KDX 12 Agualasal se encontró un árbol seco de la especie Mango.

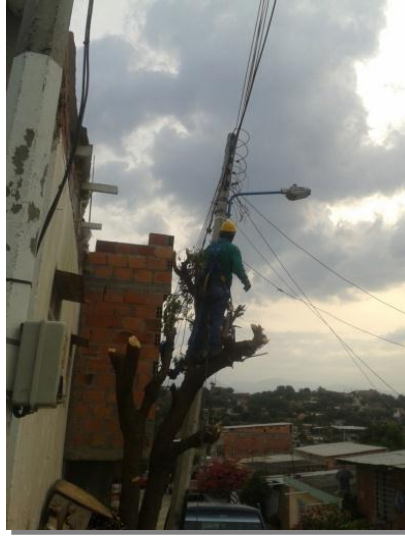
Imagen 8 Árbol de Nim con Cortes Mal Efectuados

Barrio 6 de Mayo se encontró un árbol de la especie Nim con cortes mal efectuados por el usuario ubicado en la Cll. 13N 16A-53.

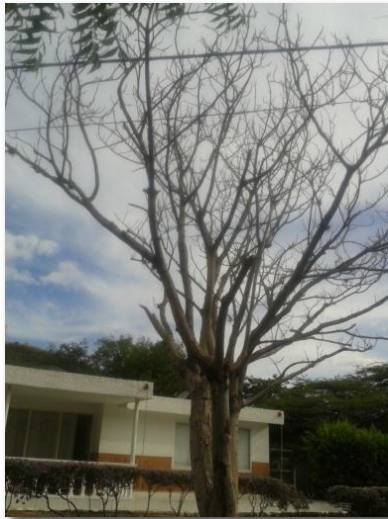
Imagen 9 Árbol de Dominica Seco

Se observa en la Casa Grande del batallón del Ejército nacional de Cúcuta un árbol de la especie Dominica totalmente seco.

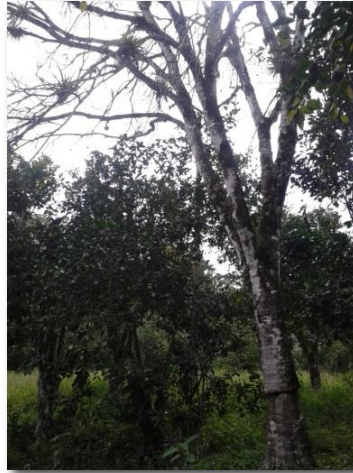
Imagen 10 Árbol de Mamón Seco

Se observa un árbol de la especie Mamón totalmente seco situado en la parte de atrás de las instalaciones del Hospital Nuestra Señora de Belén en Salazar de las Palmas.

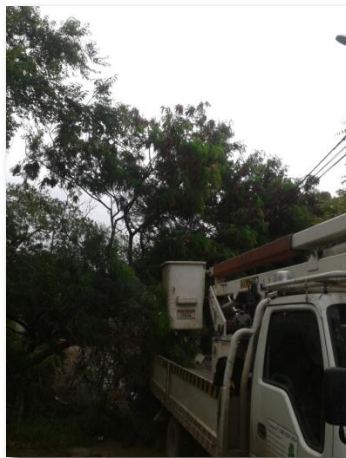
Imagen 11 Árboles de Leucaena Desanclados por Causas de la Lluvia

Calle 5A # 11B-20 de la Urbanización San Nicolás en el municipio de Los Patios se talaron dos árboles de la especie Leucaena con des anclaje por causa de las lluvias.

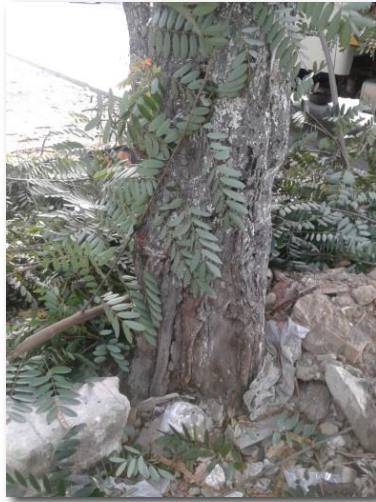
Imagen 12 Árboles de Acacia con Pudrición en la Base del Tallo

Se observa en la Avenida 6 # 1EN-11 del barrio Pescadero un árbol de la especie Acacia con pudrición en la base del tallo.

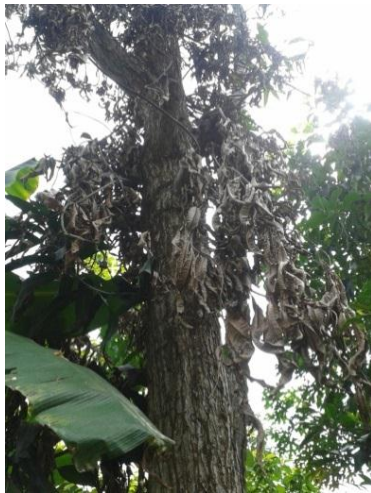
Imagen 13 Árbol de Mango Seco

Municipio de corregimiento de San Faustino se encontró árbol de la especie Mango con pudrición y totalmente seco.

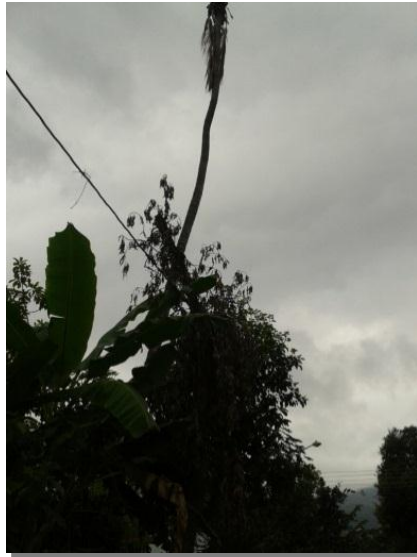
Imagen 14 Palma Seca

Corregimiento de San Faustino se encontró una palma seca.

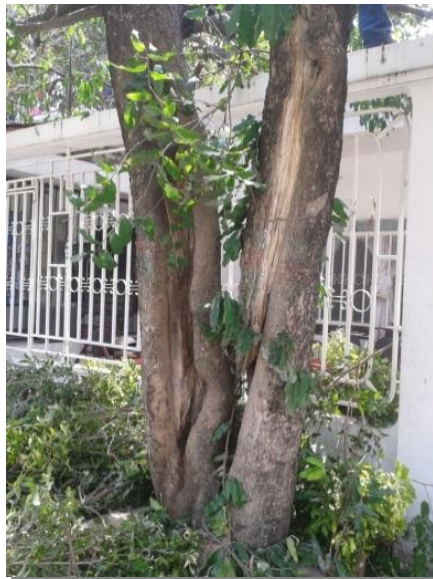
Imagen 15 Árbol de Oithí con Señales de Pudrición

Barrio San Martín se encontró un árbol de la especie Oithí con el tallo con señales de pudrición ubicado en la Av. 7 3N-41.

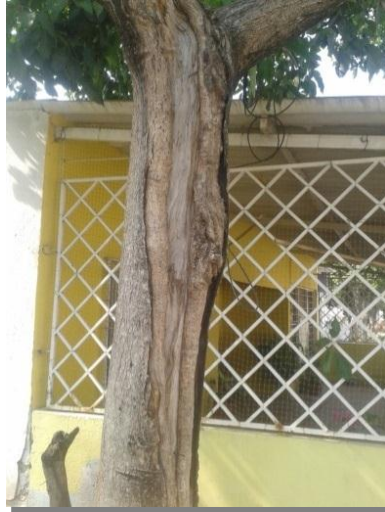
Imagen 16 Árbol de Urapo con el Tallo Descortezado

Av. 7 29-32 del barrio Patio Centro se encontró un árbol de la especie Urapo con el tallo descortezado.

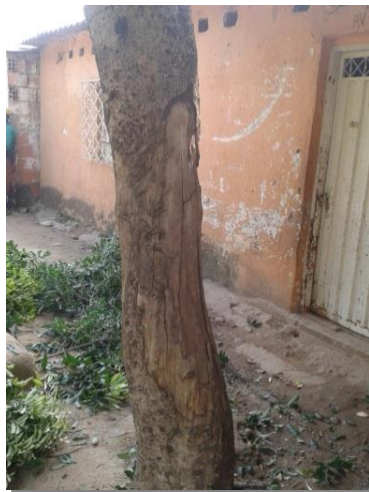
Imagen 17 Árbol de Oithí con el Tallo Descortezado

Av. 7 16-06 del barrio 11 de Noviembre se encontró un árbol de la especie Oithí con el tallo descortezado.

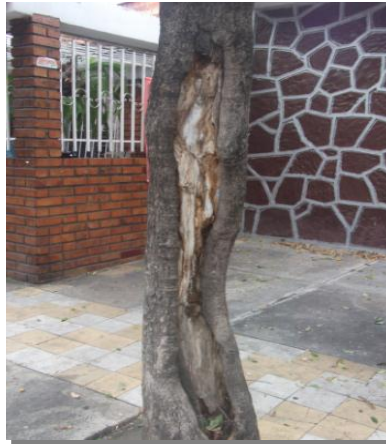
Imagen 18 Árbol de Oithí con el Fuste Seco

En el sector del Canal Bogotá # 2N-95 del barrio Lleras Restrepo se encontró un árbol de la especie Oithí de porte medio y DAP aproximado de 25 cm con una altura total de 6 m con pudrición seca en el fuste Mango con pudrición y totalmente seco.

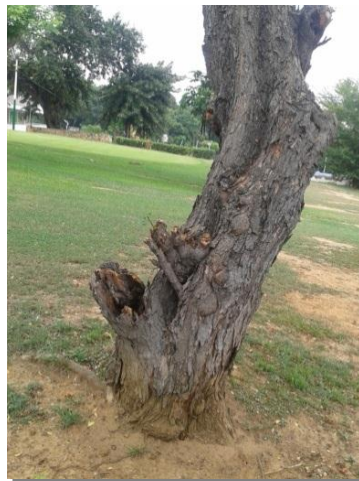
Imagen 19 Chiminango con el Tallo Seco

Alrededores del club Tenis se encontró un árbol de la especie Chiminango con pudrición en el tallo.

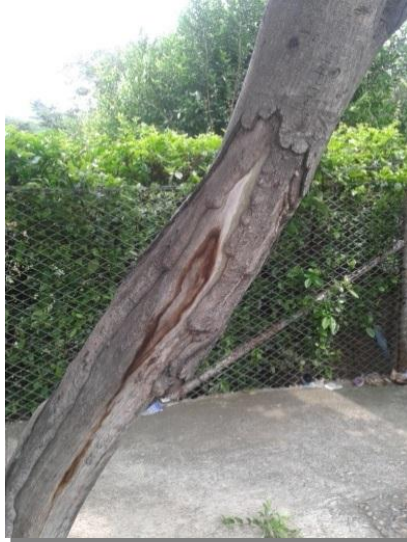
Imagen 20 Árbol de Oithí con Golpe Mecánico

Se observa un árbol de la especie Oithí con daño mecánico en el fuste probablemente causado por un vehículo en la entrada del colegio Santo Ángel.

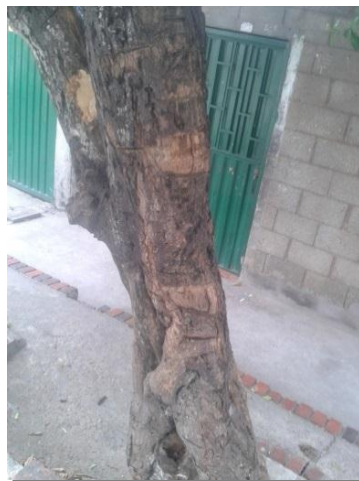
Imagen 21 Árbol de Campanita con Daño Mecánico

Avenida 8 enseguida de la casa 3-85 del barrio Santa Ana se halló un árbol de la especie Campanita con golpe mecánico probablemente causado por vehículo en la parte del centro del tallo.

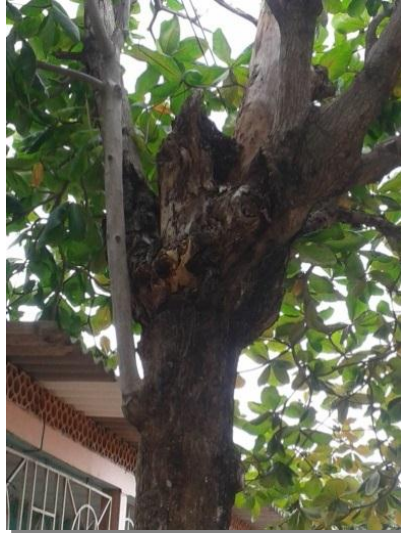
Imagen 22 Árbol de Almendrón con Pudrición en el Tallo

Individuo de la especie Almendrón en la Avenida 1 8-63 del barrio Santa Ana con pudrición en el tallo.

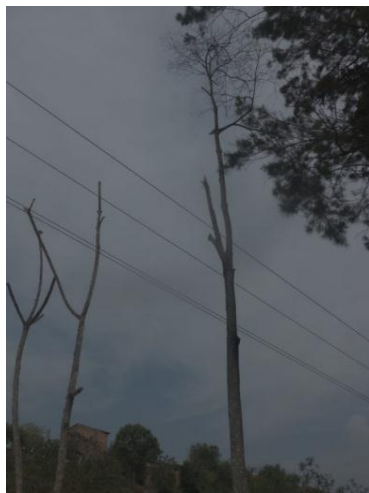
Imagen 23 Árbol de Pardillo Totalmente Seco

En el municipio de Ocaña en el barrio Las Ferias a los alrededores de CORPONOR se halló un árbol de la especie Pardillo totalmente seco el cual se talo.

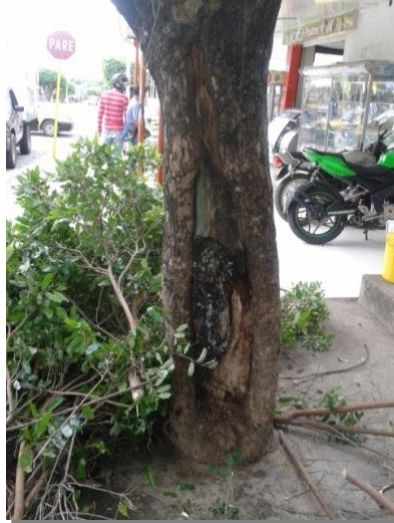
Imagen 24 Árbol de Oithí con Señales de pudrición en el Fuste

En el sector del barrio Motilones exactamente en la calle 11 5-11 se observan dos árboles de la especie Oithí con señales de pudrición en el fuste.

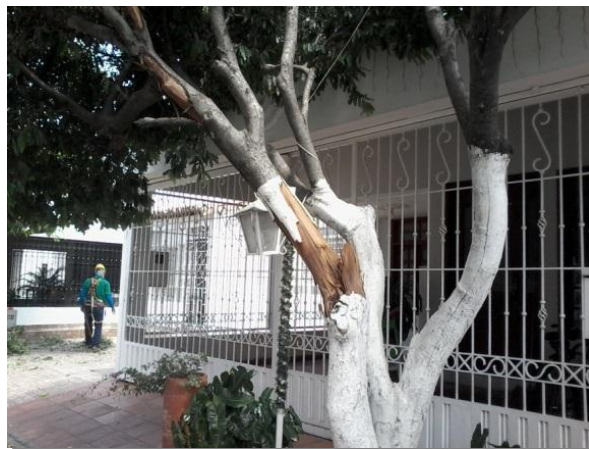
Imagen 25. Oithí con Daño Mecánico.

En el barrio Prados del Este se encontró un árbol de la especie Oithí con daño mecánico probablemente causado por un vehículo afectando el 30 % del árbol.

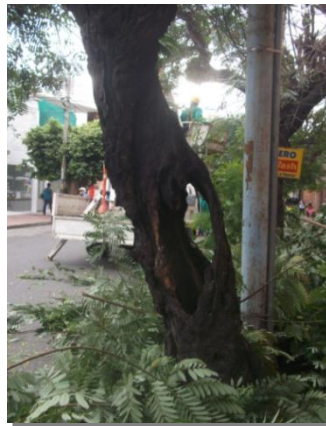
Imagen 26 Árbol de Acacia con Pudrición en el Fuste

En la calle 9 entre avenidas 0 y 1ª del barrio El Centro en el sector del Hotel Tonchala se halla un árbol de la especie Acacia de porte medio, diámetro a la altura del pecho (DAP) aprox. De 20 cm, altura total y comercial de 7 y 4 m respectivamente, con pudrición seca en el corazón del fuste y afectación de aproximadamente 70 % del mismo. Se presume que la afectación se debe a presencia de agentes fúngicos.

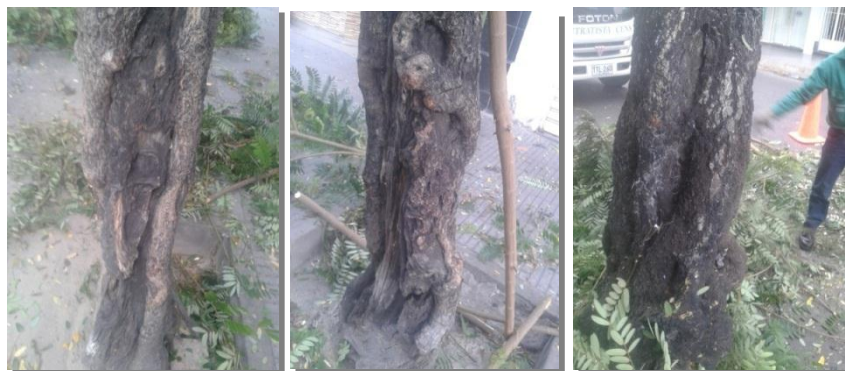
Imagen 27. Árboles de la Especie Acacia con presencia de Gomosis en el Fuste

Se observó 3 Acacios con Gomosis en la Calle 12 entre Av. 4 y Av. 5 del barrio el Centro

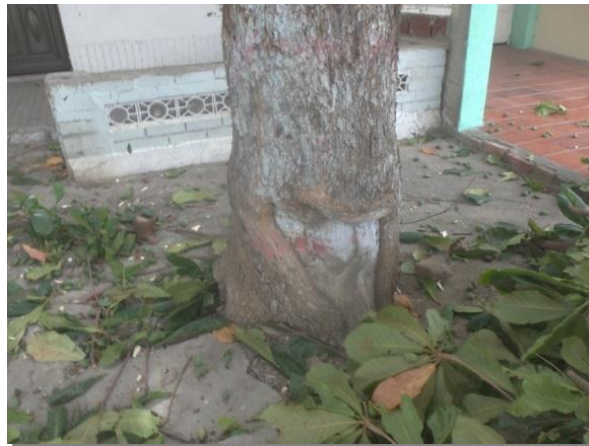
Imagen 28. Almendrón con Daño Mecánico

En el En la MZ 11 LOTE 17 se encuentra un árbol de la especie Almendrón bajo línea energizada de baja tensión abierta con altura de 5 metros, diámetro de fuste de 40 cm con herida expuesta en la parte del fuste, debida posiblemente a un daño mecánico efectuado por el usuario.

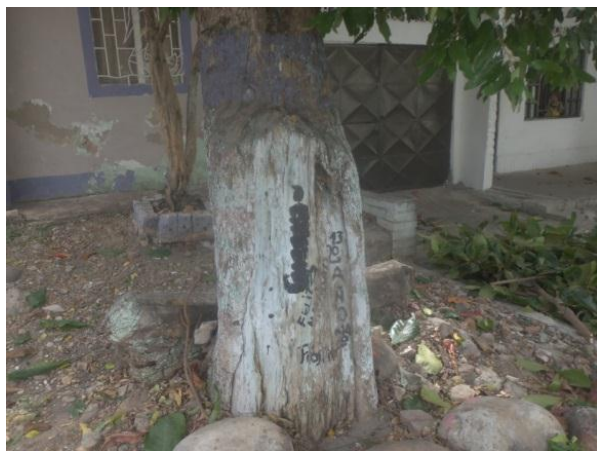
Imagen 29 Árbol de Oithí con Pudrición en el Fuste

En la misma dirección se ubica un árbol de la especie Oithí, con altura aproximada de 6 metros y diámetro aproximado de 35 cm, con pudrición seca en la base del fuste debido a daños mecánicos.

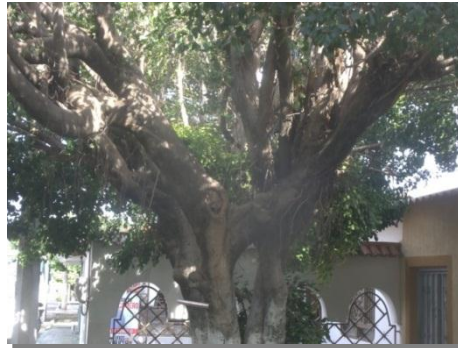
Imagen 30 Árbol de Ficus con Pudrición en el Fuste

En la CLL 26 No. 26-81 bajo red de baja tensión trenzada y media abierta se encuentra un individuo de la especie Ficus con pudrición parcial en las ramas secundarias de la copa, debido a la presencia de barrenadores que causan heridas expuestas en las ramas causando la pudrición de las mismas.

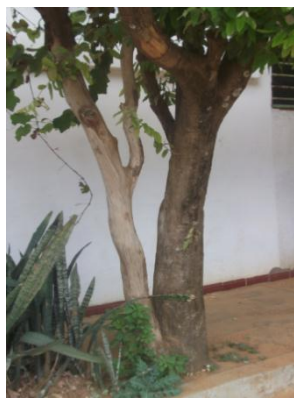
Imagen 31 Árbol de Oithí con Pudrición en uno de sus Fustes

En la Avenida 17 con Calle 12B Esquina del barrio Aniversario II, se encontró un árbol de la especie Oithí de porte medio y fuste bifurcado, diámetro a la altura del pecho (DAP) aprox. De 25 cm y 10 cm, altura 3 metros, con pudrición seca en la bifurcación de menor diámetro y afectación de aproximadamente 100% de ésta, tratamiento sugerido es la erradicación total de fuste afectado y aplicación de cicatrizante hormonal.
