Práctica empresarial en apoyo al seguimiento y control de las actividades que son obligadas a realizar trámites ambientales en el área de jurisdicción de La Corporación Autónoma Regional Para La Defensa De La Meseta De Bucaramanga, CDMB

Trabajo de Grado para Optar el título de Ingeniera Civil

Universidad Industrial de Santander  
Facultad de Ingenierías Fisicomecánicas  
Escuela de Ingeniería Civil  
Bucaramanga  
2020

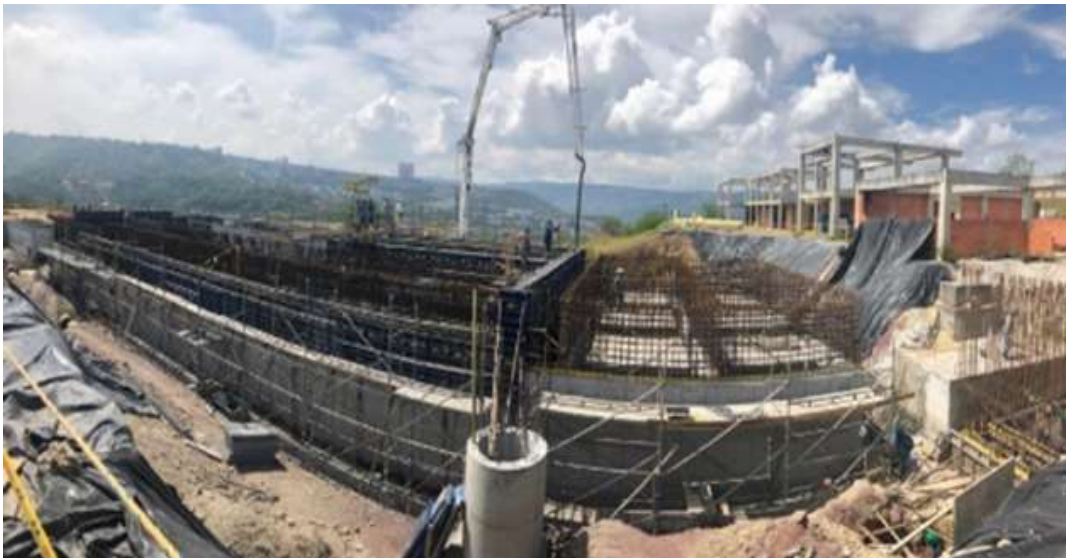
### **Figura 2**

Además, durante el desarrollo de la visita se encontraban fundiendo la cámara de entrada y sedimentadores de la PTAP, y placas de cubierta para el tanque de contacto lo cual se puede apreciar en la Figura 2.

*Construcción de la Planta de Tratamiento AMB*

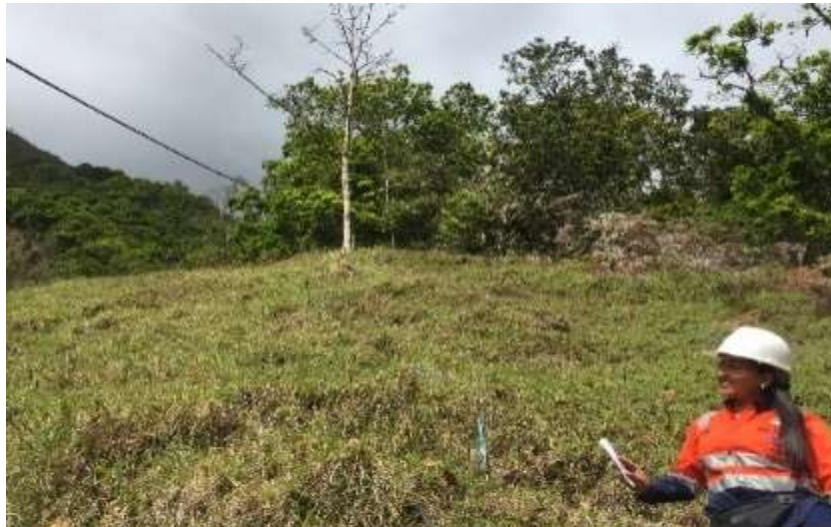
### **Figura 3**

*Recuperación de la plataforma AI perteneciente a la empresa  
Sociedad Minera Calvista*

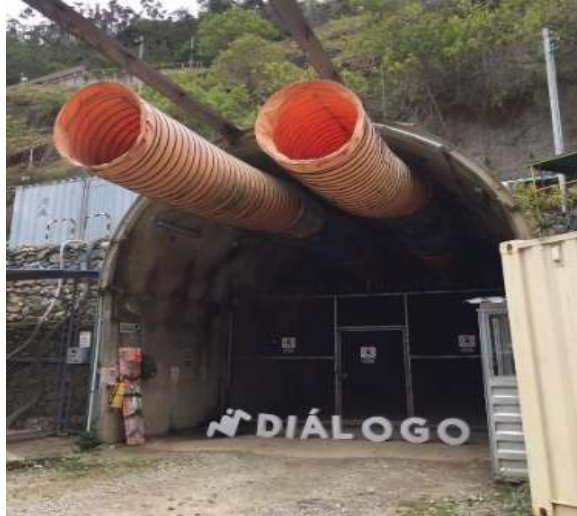
**Figura 4**

*Túnel de explotación minera perteneciente a la empresa Sociedad Minera Calvista*

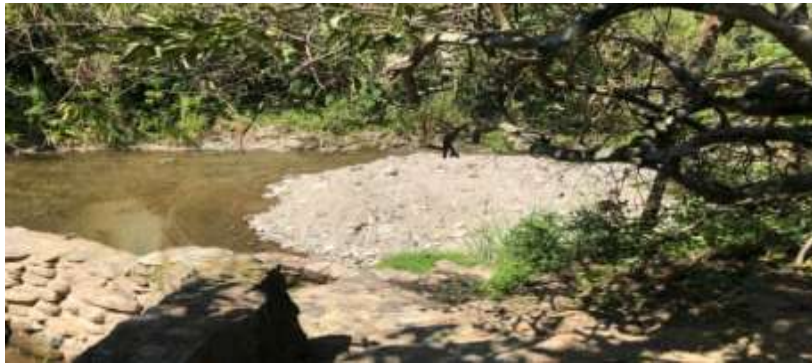
**Figura 5**

*Material de río sobre el cauce de la quebrada La Loma*

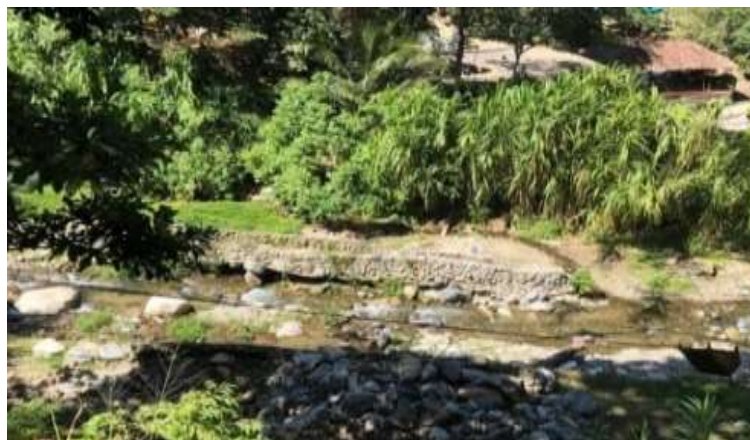
**Figura 6**

- En las coordenadas contenidas en la Resolución RE 780 de 2018 mediante la cual fue aprobado el proyecto, se observaron dos (2) muros que al momento de la visita se evidenció que no han sido intervenidos, como se observa en la figura 6.

*Muros de contención sin intervención*

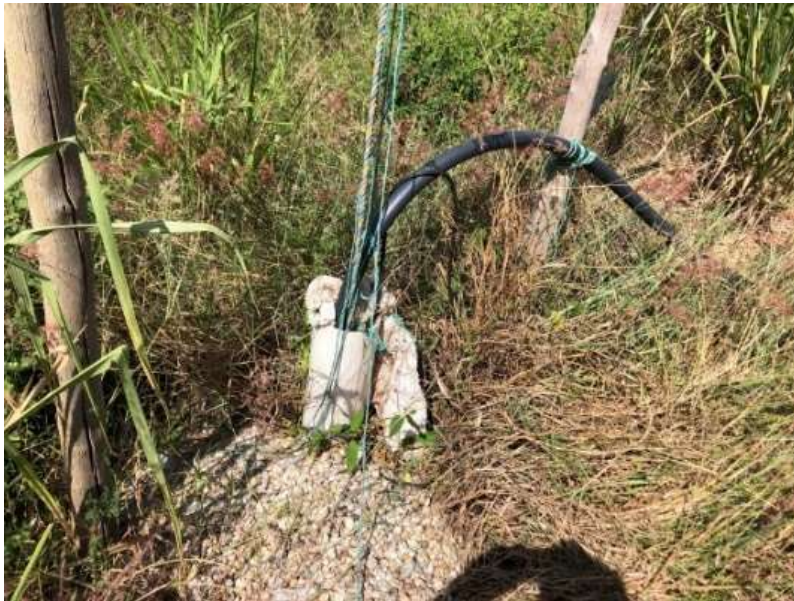
**Figura 7**

*Pozo sin cabezal*
