"AUXILIAR DE INGENIERÍA CIVIL PARA LA CONSULTORÍA DEL PROYECTO PLAN  
MAESTRO DE ACUEDUCTO Y ALCANTARILLADO DE MÁLAGA, SANTANDER"

Jose David Beleño Boneth

Trabajo de grado para optar al título de Ingeniero Civil.

2024

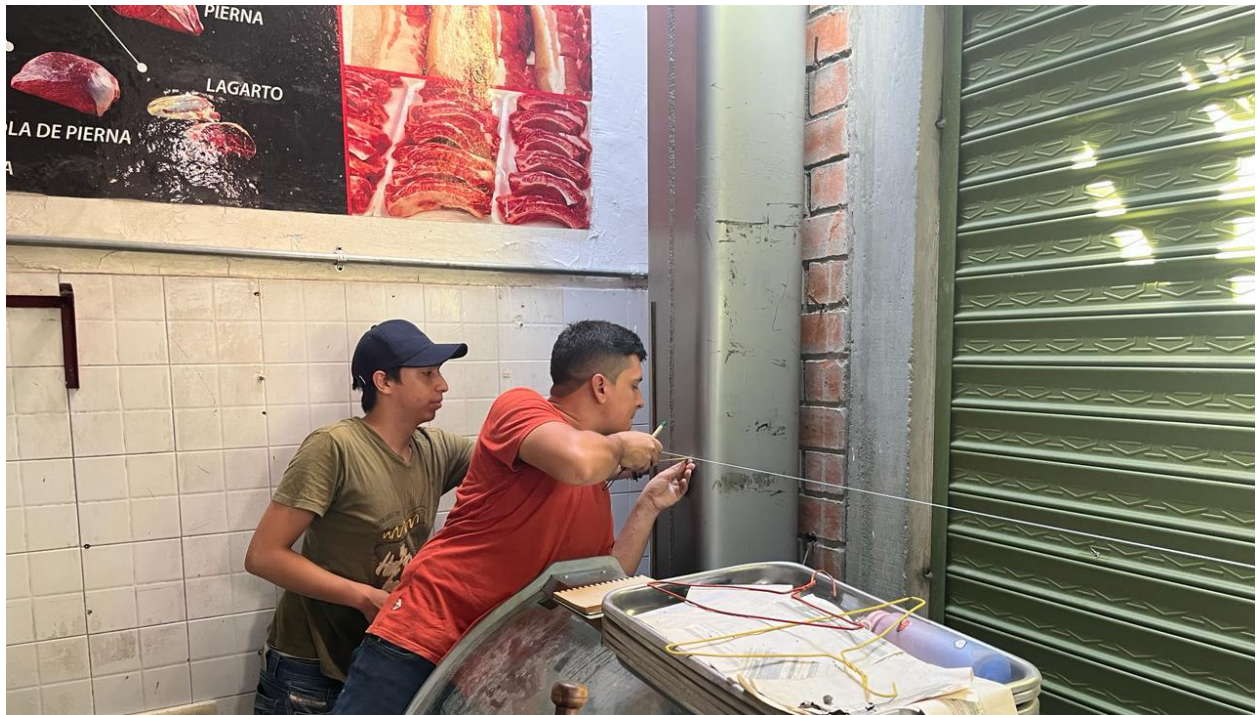
**Figura 2-Verificación de alineación**

En la primera verificación se realizó la medición de las alineaciones de las columnas con implementos con poca precisión. En la segunda verificación se realizó con equipo de topografía para avalar la buena instalación y funcionamiento de las columnas de estructura metálicas.

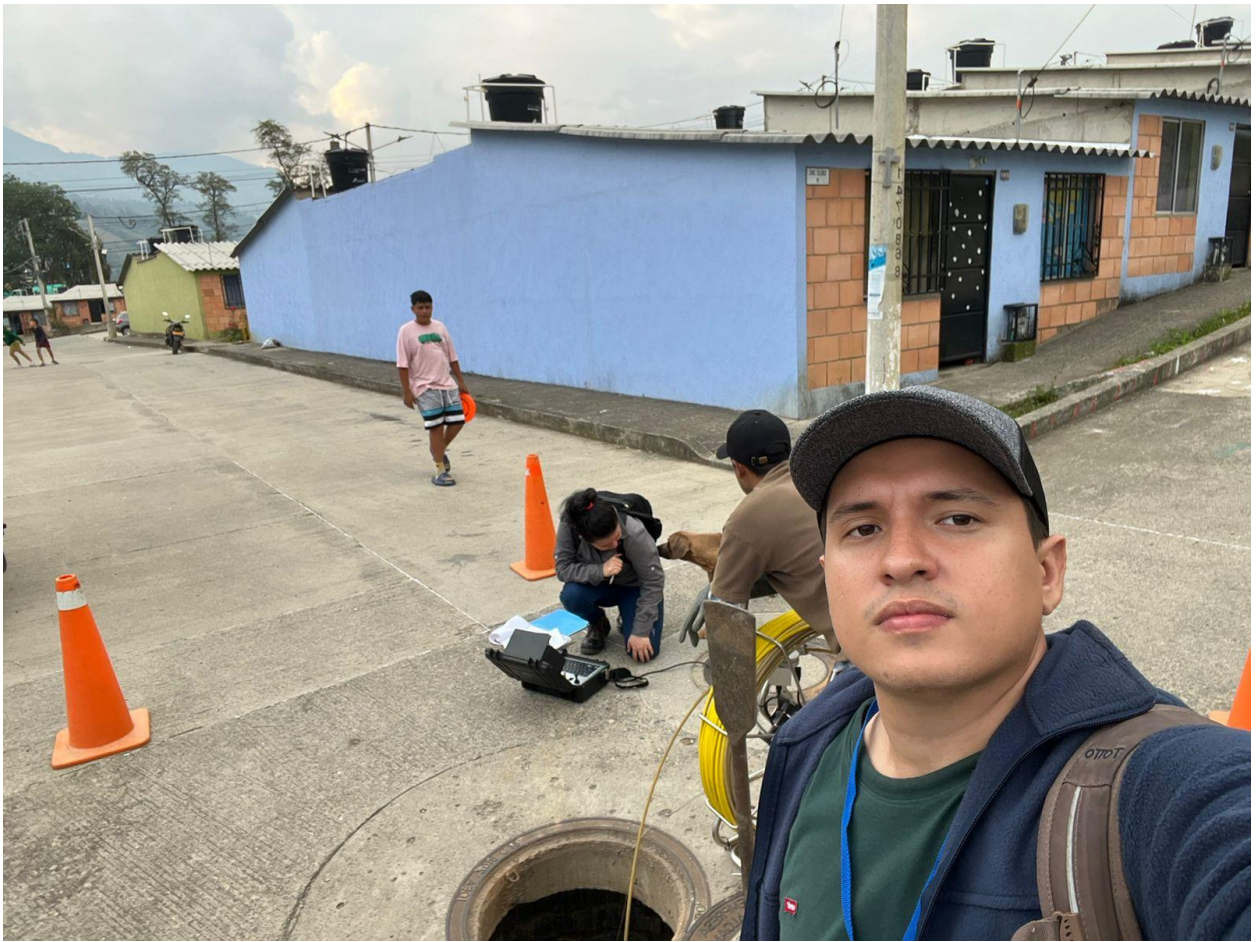
**Figura 9-Inspección en proceso barrio prados de sevilla.**

Se procede a realizar las primeras inspecciones del alcantarillado en el barrio prados de Sevilla como se muestra en la **Figura 8**.

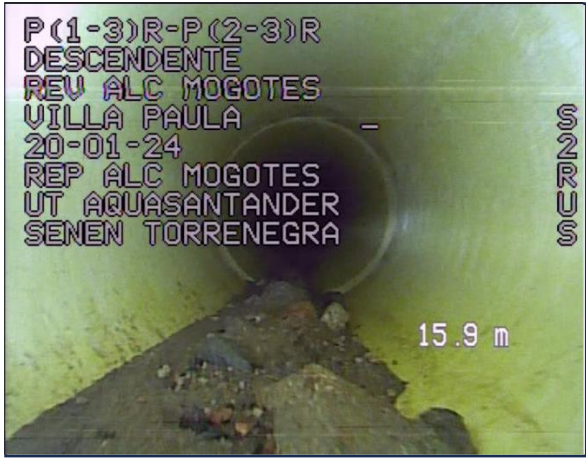
<p>15.9 m</p> <p>1.1.3.2</p>

15,30	1.1.3.2	Otra tubería esta conectada a la tubería que está siendo inspeccionada. Conexión defectuosa.	09 11		<input type="checkbox"/>
	21,50	1.1.3.2	Otra tubería esta conectada a la tubería que está siendo inspeccionada. Conexión defectuosa.	09 11		<input type="checkbox"/>
	29,30	1.1.3.2	Otra tubería esta conectada a la tubería que está siendo inspeccionada. Conexión defectuosa.	09 11		<input type="checkbox"/>
	30,00	0.0.0.4	OBSERVACION GENERAL (abandono de inspección)			<input checked="" type="checkbox"/>
						<input type="checkbox"/>
						<input type="checkbox"/>

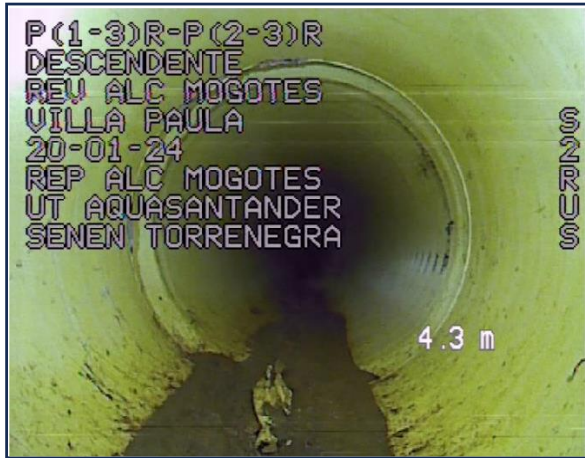
<p>4.3 m</p> <p>1.1.1.4</p>

1.1.1.2	Fisura	FISURA/GRIETA/FRACTURA
1.1.1.3	Hueco, abertura o partes ausentes.	ROTURA O COLAPSO
1.1.1.4	Todo o parte del material usado para sellar una junta entre dos tubos esta entre la tubería.	MATERIAL DE SELLO INTRODUCIDO EN LA TUBERÍA

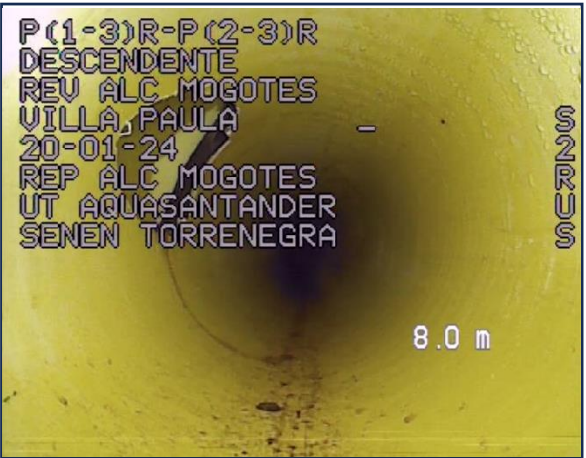
<p>8.0 m</p> <p>1.1.2.3</p>

ESQUEMA DE INSPECCION						
	(m)	Codigo	Observacion	Loc.	Puntaje	Foto
	0,00	0.0.0.2	OBSERVACION GENERAL (inicio de inspección )			<input checked="" type="checkbox"/>
	2,10	1.1.2.3	Material pegado a la pared de la tubería, depositado en la batea o suelo que se introduce en la tubería.	06 04	2	<input checked="" type="checkbox"/>
	4,30	1.1.1.4	Todo o parte del material usado para sellar una junta entre dos tubos esta entre la tubería.	11 01	1	<input checked="" type="checkbox"/>
	8,00	1.1.3.2	Otra tubería esta conectada a la tubería que está siendo inspeccionada. Conexión defectuosa.	09 11		<input checked="" type="checkbox"/>
	9,50	1.1.3.2	Otra tubería esta conectada a la tubería que está siendo inspeccionada. Conexión defectuosa.	01 04		<input type="checkbox"/>
	12,60	1.1.2.3	Material pegado a la pared de la tubería, depositado en la batea o suelo que se introduce en la tubería.	06 04	2	<input type="checkbox"/>
