**PRIMERA ETAPA DEL PLAN GENERAL DE LA GESTIÓN DEL RIESGO DEL
MUNICIPIO DE GIRÓN CON ÉNFASIS EN INUNDACIÓN**

**UNIVERSIDAD INDUSTRIAL DE SANTANDER
FACULTAD DE INGENIERÍAS FISICOMECAÑICAS
ESCUELA DE INGENIERÍA CIVIL
BUCARAMANGA
2012**

Trabajo realizado en la modalidad de práctica empresarial

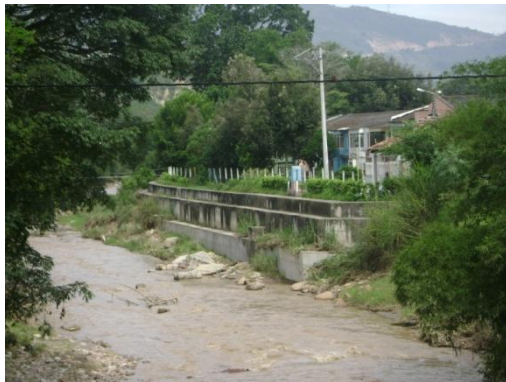
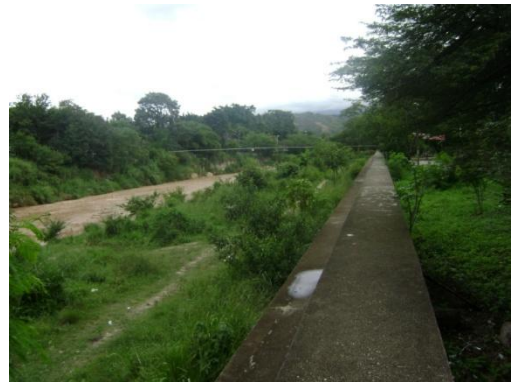
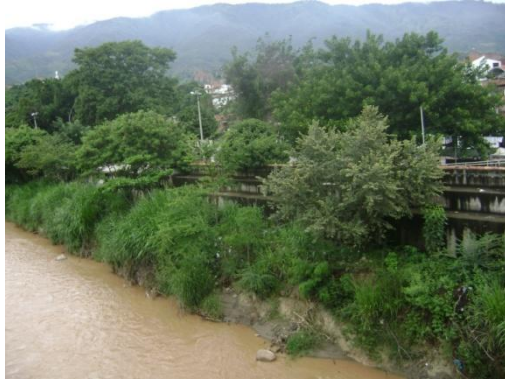
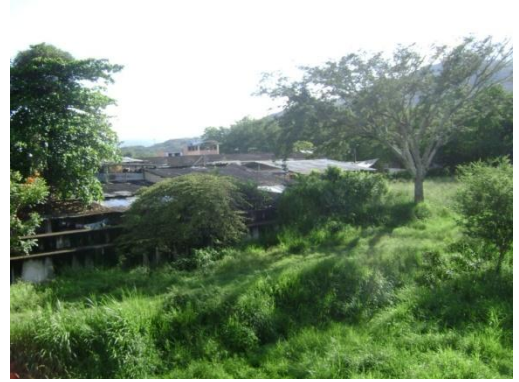
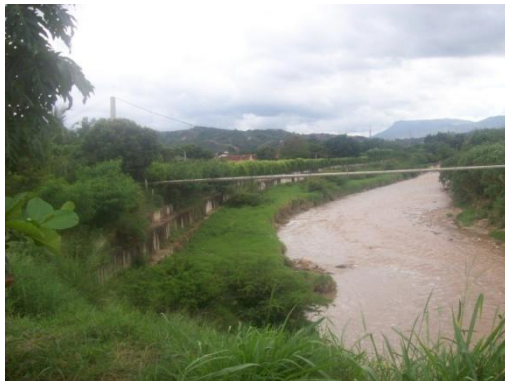
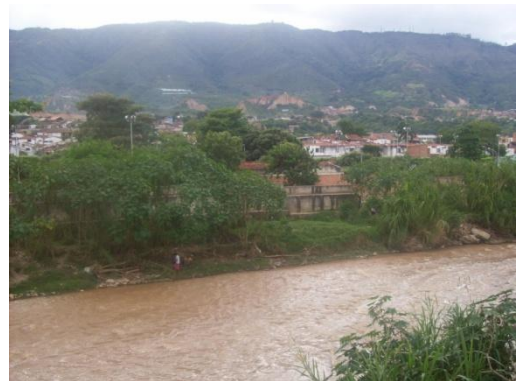
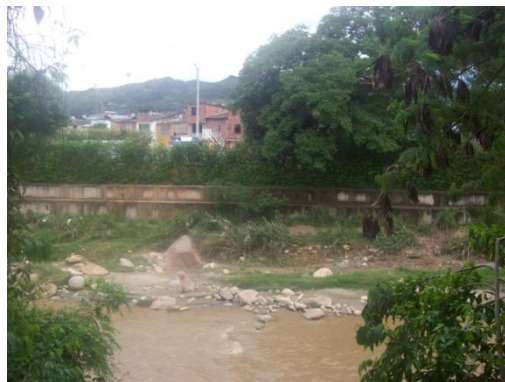
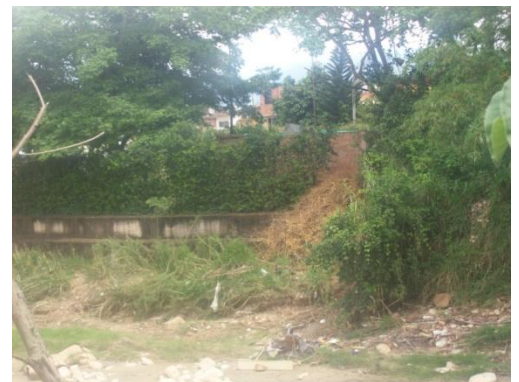
Estos muros en gaviones recubiertos han cumplido muy bien su función, la cual es controlar el cauce y proteger la orilla del río de procesos de socavación, pero se presenta en todos una acumulación de sedimentos y crecimiento de vegetación que ha creado una brecha entre la estructura y el cauce, lo cual disminuye la sección hidráulica del río. Aunque la cantidad de material sedimentado parece ser poco significativa, la acumulación posterior de mayores cantidades, reduciría más la sección y se podría presentar una situación en la que el nivel del agua supere la altura de los muros, todo esto debido a la variación de la cota de fondo del río.

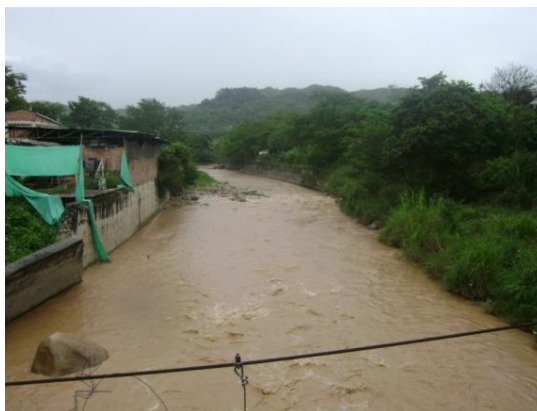
MGR-5-Villa Campestre

Este muro en gaviones revestidos aunque ha cumplido la función para la que fue construido se encuentra algo deteriorado, principalmente debido a la socavación lateral sufrida lo que ha llevado a la pérdida de parte de su cimentación.

Se debe realizar la recuperación de la estructura de cimiento y soporte del muro de protección, desviando parte del río en el sector afectado por la socavación y volviendo a fundir la cimentación. Todo esto con el fin de que siga funcionando de manera adecuada, y de detener el deterioro que puede llevar a la pérdida total de la estructura.

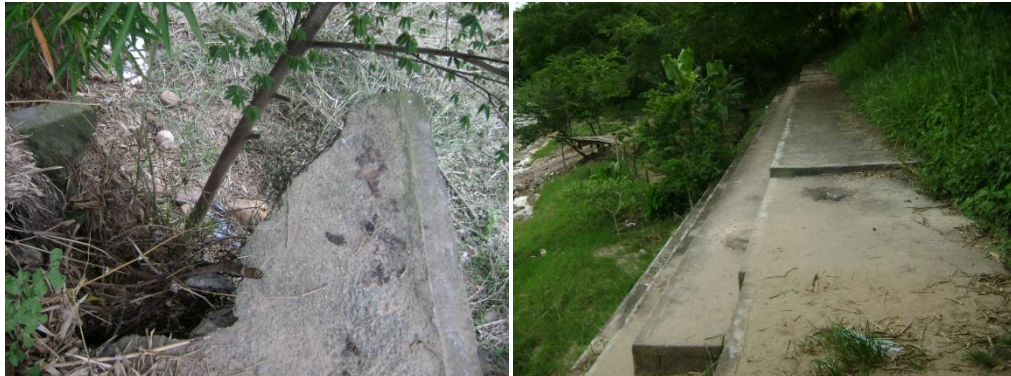
MGR-10-Brisas del Campo

El muro en gaviones recubierto ha perdido su cobertura en una cara lateral y se ha ido perdiendo material que contienen los gaviones, alambre y piedra.

Se recomienda lo antes posible recuperar la cara lateral del muro con el fin de que no se siga deteriorando y pueda seguir cumpliendo con sus funciones

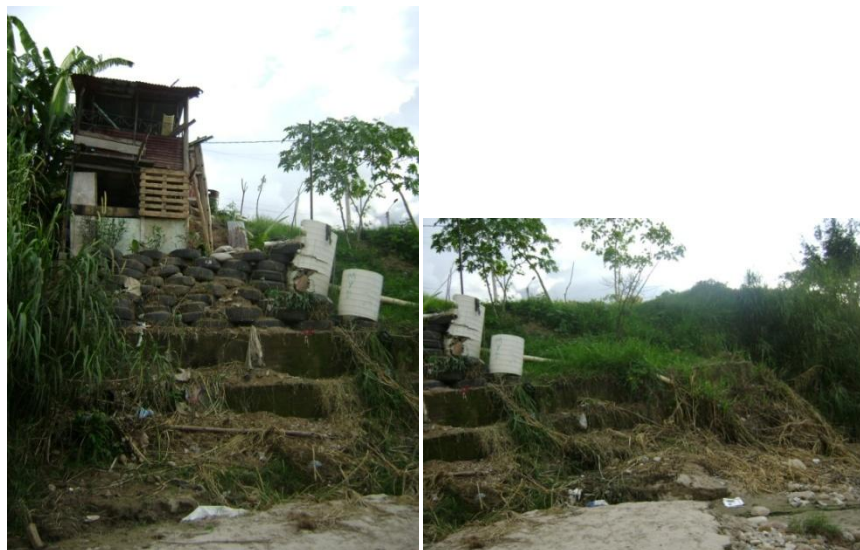
MGR-11-Almenares de San Juan

La obra construida para el control de inundación se encuentra cubierta por vegetación, escombros y basura, además no cumple con su función, pues el rio Frio cuando aumenta la lámina de agua alcanza niveles que lo superan y logra inundar parte del barrio.

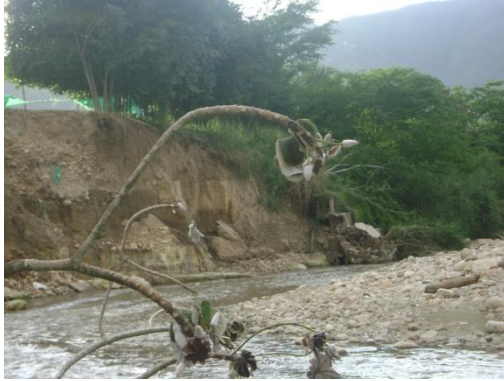
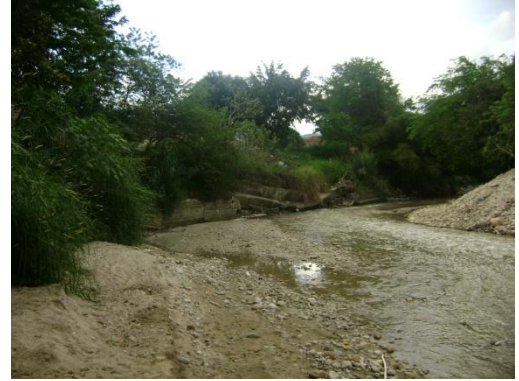
Estas dos obras construidas para el control de inundación y erosión, se encuentran destruidas debido a grandes caudales que han ido provocando socavación hasta llevarlas a la situación en que se encuentran.

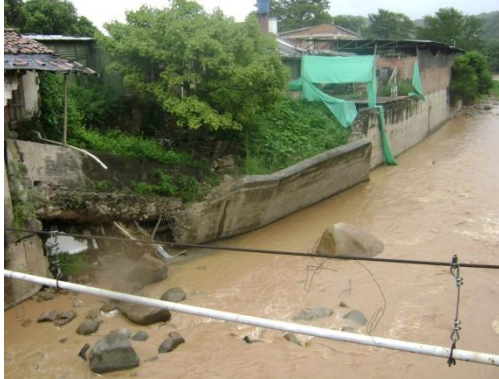
MC-1-El Malecón-Plaza de Mercado

El muro de concreto ciclópeo que allí se encontraba como estructura de control de cauce se volcó en el evento de 2005 y aún se encuentra así.

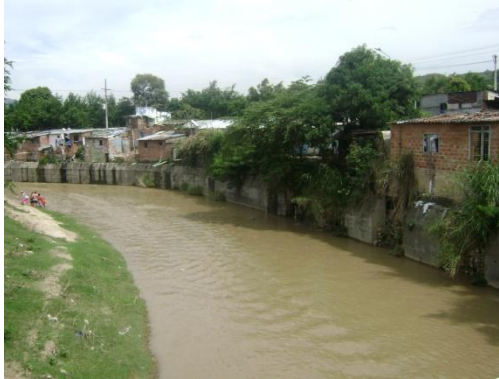
MCR-4-La inmaculada

El muro en algunos sectores se encuentra alternando con algunos gaviones los cuales han sido destruidos, quedando el muro seccionado.

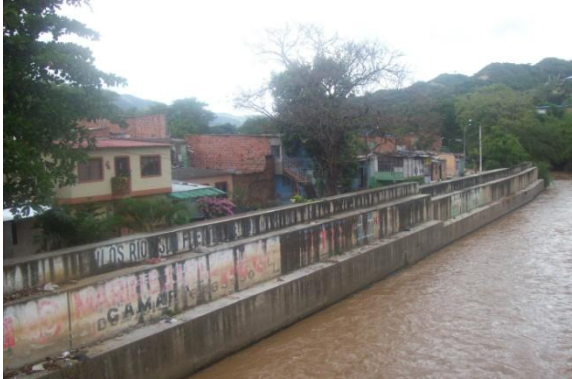
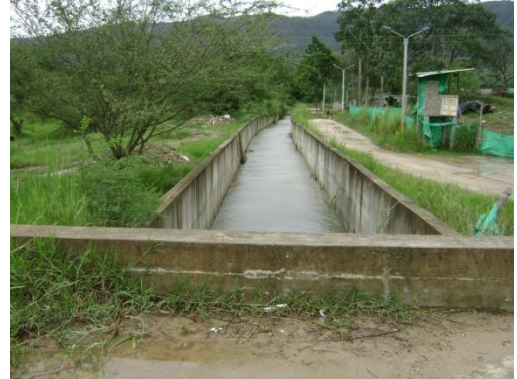
Estas obras de control de cauce se encuentran en buen estado. No presentan problemas ni en su estructura ni por factores externos

Se recomienda realizar mantenimiento periódico, con el fin de prevenir su deterioro y que les permita continuar con su buen funcionamiento.

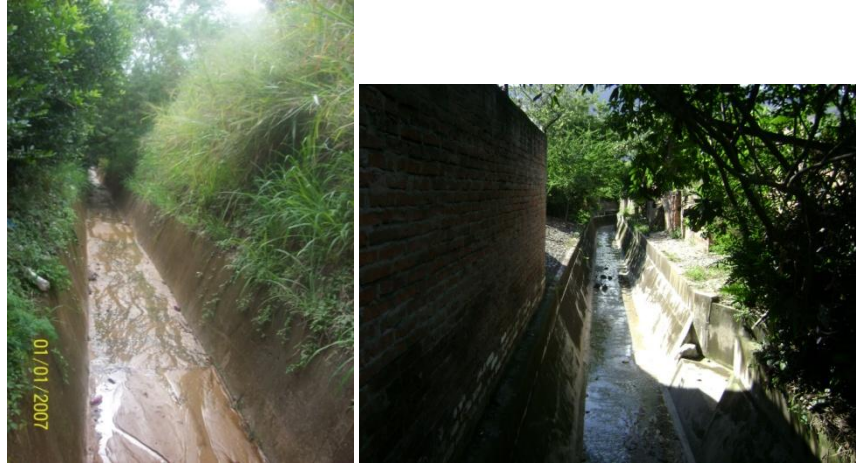
CN-2-Quebrada Las Papas

A lo largo de la canalización de la quebrada Las Papas se encuentran dos secciones trapezoidales de áreas hidráulicas diferentes, una de menor área que va a lo largo del conjunto residencial Portal de Castilla y termina frente a la fábrica Penagos, y otra de mayor área que inicia precisamente en este punto que va hasta el box culvert que pasa el anillo vial y que reanuda pasando la vía hasta su desembocadura en el Rio de Oro. El canal en toda su longitud se encuentra en buen estado, el problema radica en el cambio de sección donde hay una reducción importante, punto en donde con grandes caudales se pueden presentar embalsamientos que inunden parte del conjunto residencial y la vía.

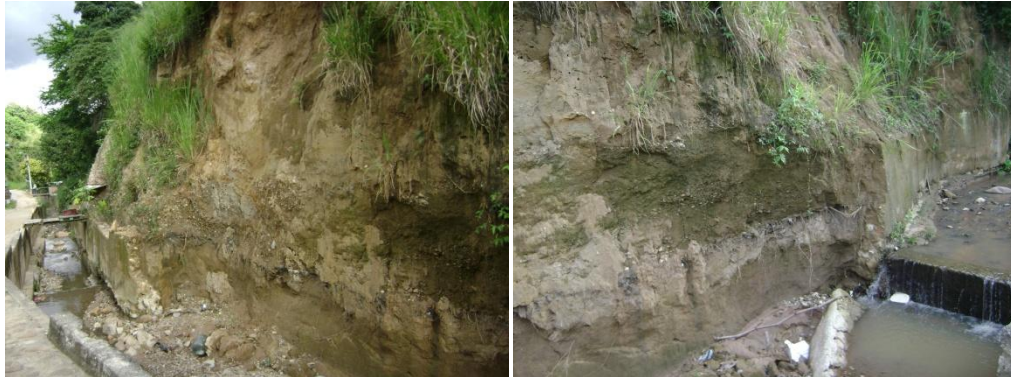
CN-3-Quebrada Padre Jesús

En el sector de Altos del Poblado canal construido para la conducción de la quebrada que pasa por el barrio, paralela a la calle 44B, se encuentra totalmente destruido en un tramo importante debido a la socavación lateral y de fondo que ha sufrido. Además en varios sectores la vegetación ha cubierto la estructura impidiendo su buen funcionamiento en momentos de fuertes lluvias.

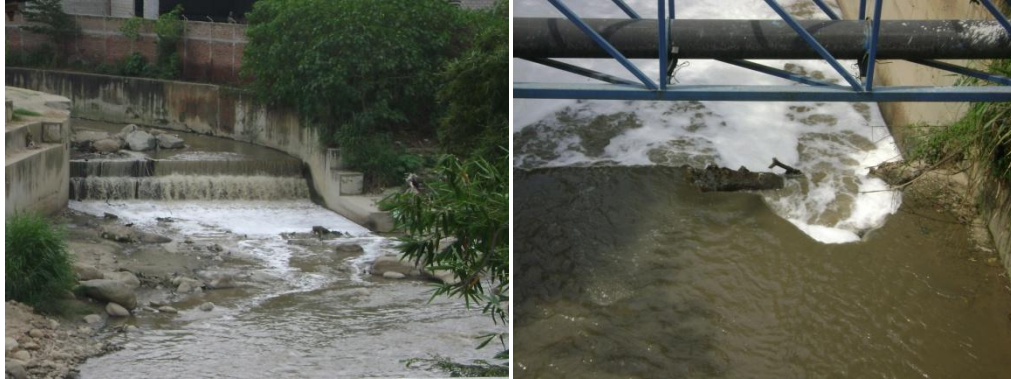
CN-4-Quebrada La Iglesia

La canalización presenta problemas de socavación de fondo moderada en algunos sectores, además de esto se encuentran rocas de gran tamaño que obstruyen el cauce.

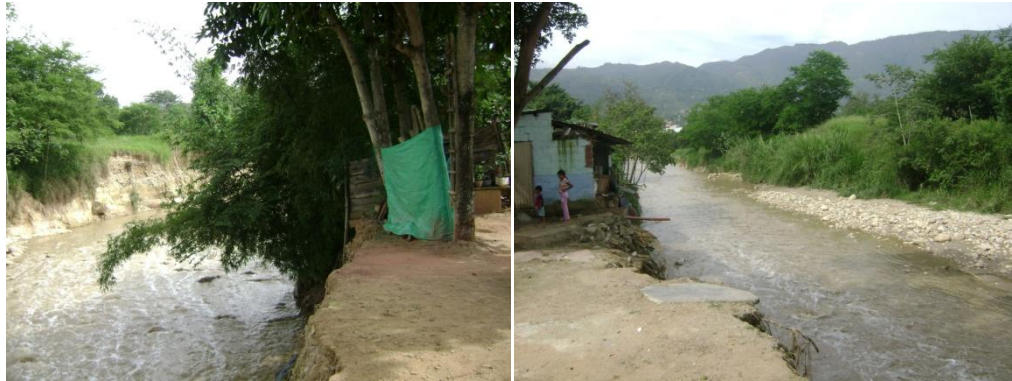
PC-1-Los Bambúes

Talud erosionado en la orilla del río frío, hay presencia de casas sin ningún tipo de aislamiento y con gran riesgo de ser desplazadas hacia el río.

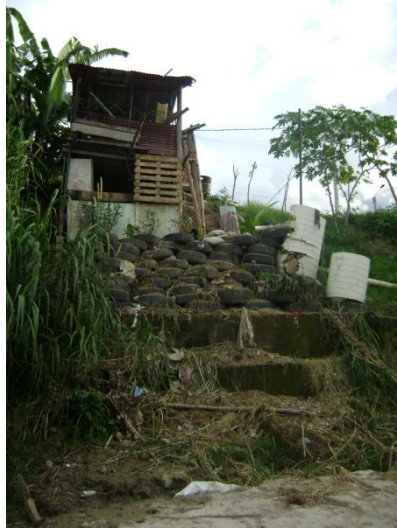
PC-2-Almenares de San Juan

En el sitio se encuentra un muro en gaviones para el control del cauce el cual está en mal estado y que no cumple con la altura requerida para la cota de inundación en esta parte del Rio Frio, además está obstruido por material vegetal y basura.

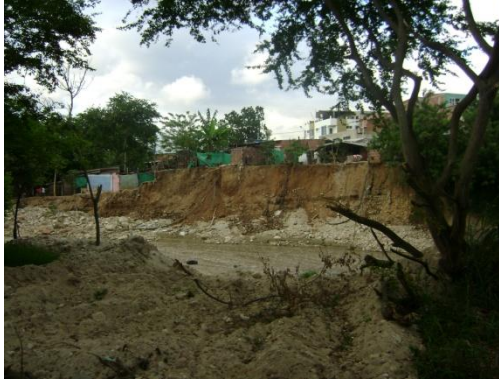
PC-3-Asentamiento Frente a Casa Linda

Talud erosionado sobre el margen derecho aguas abajo del Rio Frio en el cual se encuentra un número considerable de asentamientos humanos con alto riesgo de ser deslizados sobre el rio.

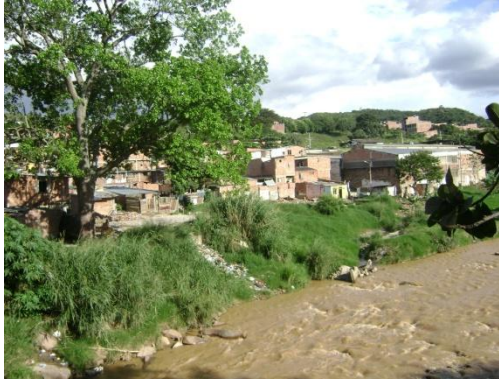
PC-4- Las Marías

El asentamiento se encuentra sobre el margen derecho del Rio de Oro, después del evento de Febrero de 2005 las personas que habitaban allí fueron reubicadas debido a la amenaza por inundación existente y las viviendas que habían fueron demolidas, el problema actual radica en que han llegado nuevos habitantes al sector y se han estado reconstruyendo las viviendas las cuales hacen de este nuevamente un punto crítico.

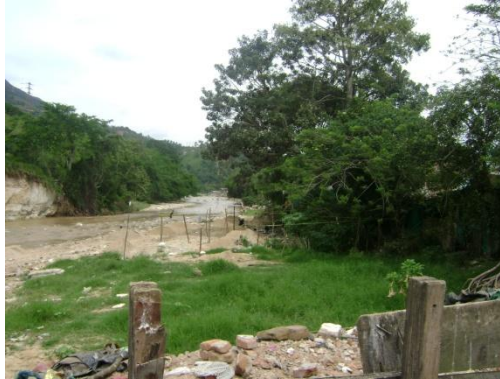
PC-6-Convivir

Ubicado en el margen derecho del Rio de Oro en el sector de Chimitá, presenta graves problemas de inundación debido a que no se cumple con los debidos aislamientos y además de esto no existe ninguna estructura para el control de inundación.

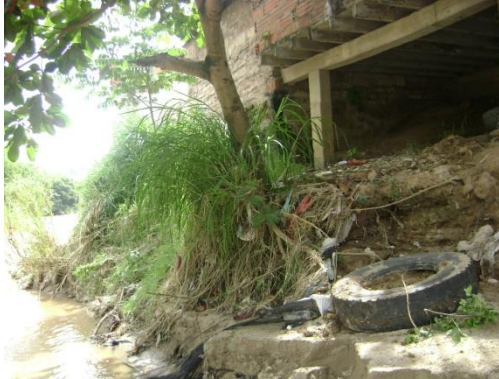
PC-7- Brisas del Rio

Relleno ubicado sobre el margen izquierdo del Rio de Oro en el cual se encuentra un número considerable de viviendas a menos de un metro del cauce, con alto riesgo de ser deslizadas hacia el rio. Algunos de los habitantes han sido reubicados a ciudadela nuevo Girón.

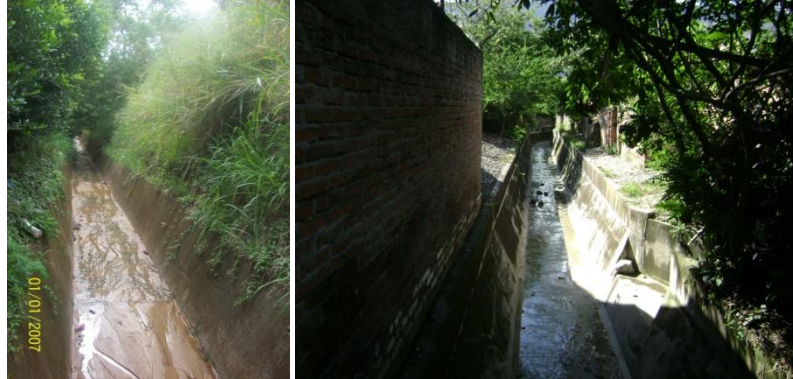
PC-8-Portal de Castilla

A lo largo de la canalización de la quebrada Las Papas se encuentran dos secciones trapezoidales de áreas hidráulicas diferentes, una de menor área que va a lo largo del conjunto residencial Portal de Castilla y termina frente a la fábrica Penagos, y otra de mayor área que inicia precisamente en este punto que va hasta el box culvert que pasa el anillo vial y que reanuda pasando la vía hasta su desembocadura en el Rio de Oro. El canal en toda su longitud se encuentra en buen estado, el problema radica en el cambio de sección punto en donde con grandes caudales se pueden presentar embalsamientos, que inunden parte del conjunto residencial y la vía.

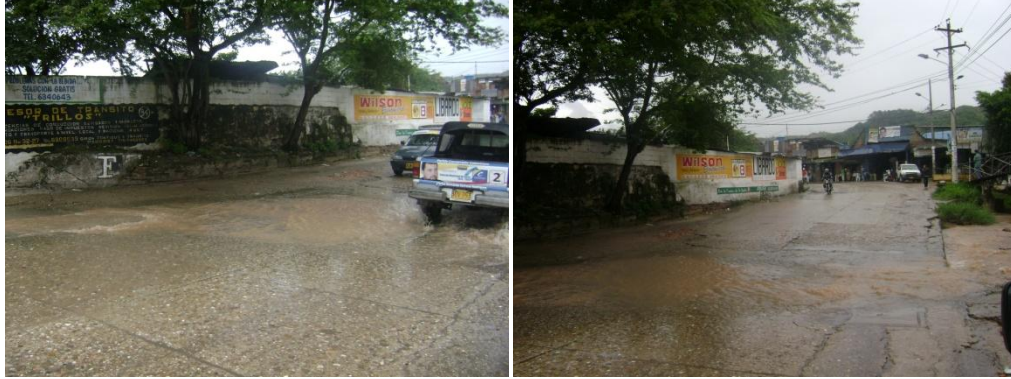
PC-9- Qda. Las Nieves -Calle 29

La Qda. Las Nieves pasa por sobre la vía en la calle 29 y con la ocurrencia de lluvias inunda las áreas aledañas al sector.

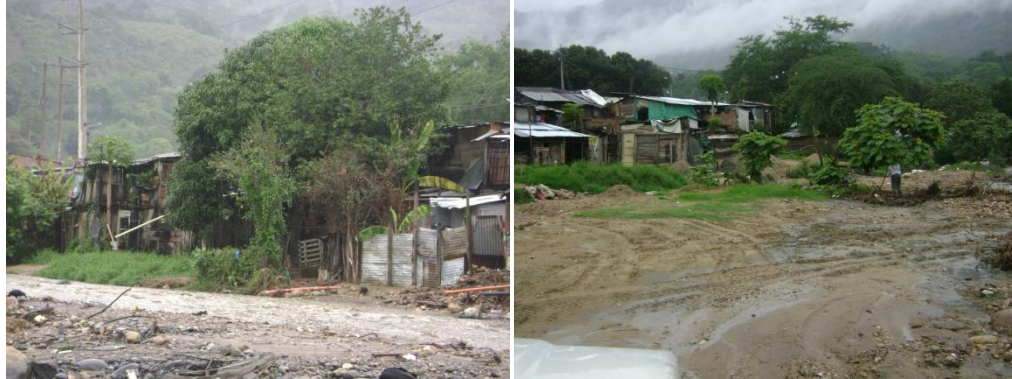
PC-10-Asentamiento Andina

Este asentamiento se encuentra ubicado sobre el margen izquierdo de la quebrada Chimitá pocos metros antes de su desembocadura en el río de Oro y se ve inundado en temporadas con las crecientes de esta, no se encuentra ninguna obra para el control de inundación y el número de personas expuestas supera las mil.

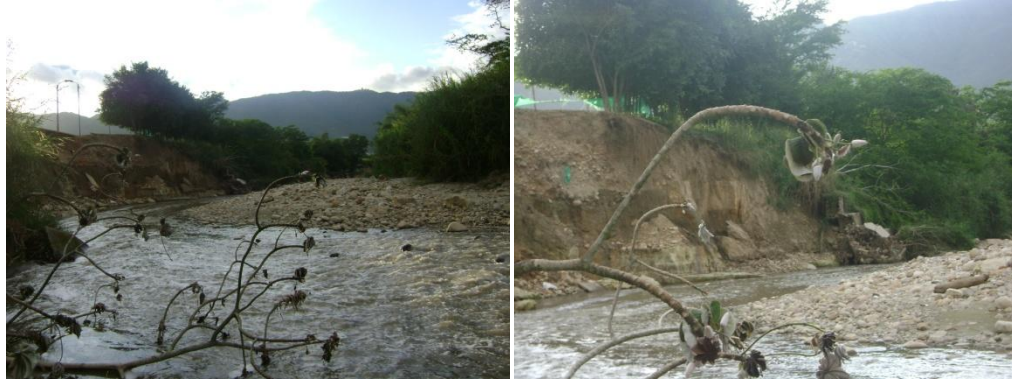
PC-21-Girón Campestre

Se encuentran los restos de un muro en gaviones destruido en su totalidad por la corriente del Rio Frio, en el talud se han presentado movimientos de tierra afectando la banca de la vía de la zona residencial.

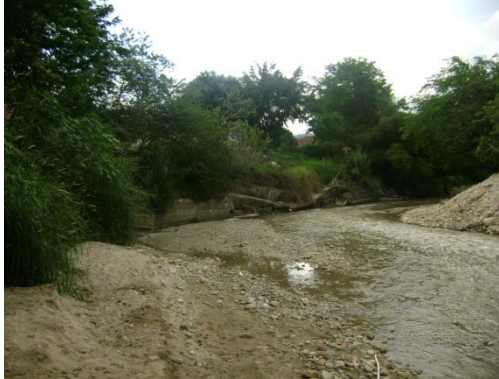
PC-22-Casa Linda

Se encuentran los restos de un muro en gaviones revestido destruido en su totalidad en este sector del Rio Frio. La falta del muro de control se ha evidenciado con recientes problemas de inundación en el sector.

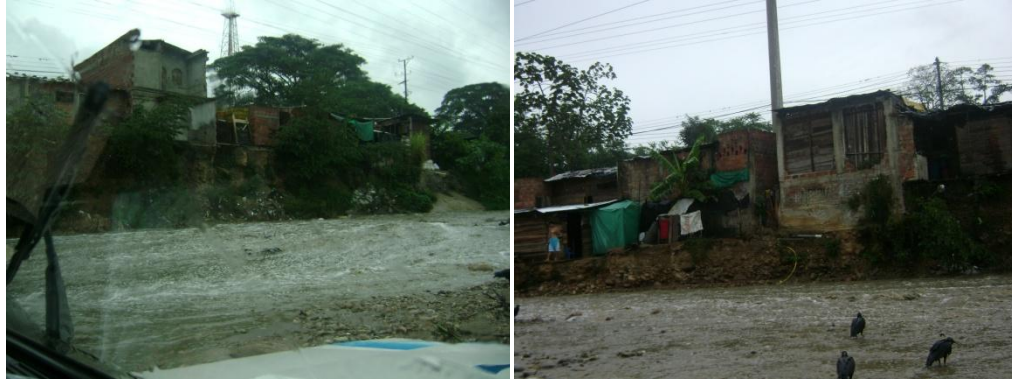
PC-23-Asentamiento Gallineral

Este asentamiento se encuentra sobre la margen derecha de la Qda. Chimitá junto a la vía que conduce al barrio José A. Galán, todo este sector presenta problemas por socavación lateral e inundación, las viviendas en este sector son de mala calidad (sin cimentaciones y de madera) y no cumplen aislamientos. Además del riesgo que corren las personas que allí habitan, puede llegar a ser afectada la infraestructura vial.
