**EFFECTO DE LA DEFORMACIÓN PLÁSTICA SOBRE LA FRAGILIZACIÓN POR
GALVANIZADO EN UN ACERO SAE 1020**

**UNIVERSIDAD INDUSTRIAL DE SANTANDER
FACULTAD DE INGENIERÍAS FÍSICO-QUÍMICAS
ESCUELA DE INGENIERÍA METALÚRGICA Y CIENCIA DE MATERIALES
BUCARAMANGA**

**Trabajo de Grado, presentado como requisito parcial para optar el título de
Ingeniero Metalúrgico**

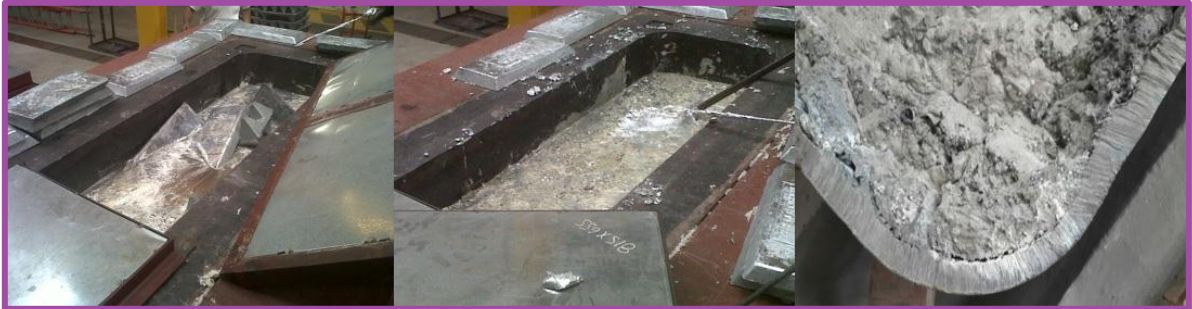
Figura 8. Cuba con falla en servicio

Una cuba de galvanización perteneciente a la empresa Galvanizados García Vega S.A presentó una falla en servicio de la cual se tomaron dos muestra, esta se extrajo de un área muy cercana a la falla, la cual se había sido sometida a un proceso de conformado de dobléz en frío y soldadura durante su proceso de fabricación. Para tener una idea más clara de la cuba ver Figura 8.

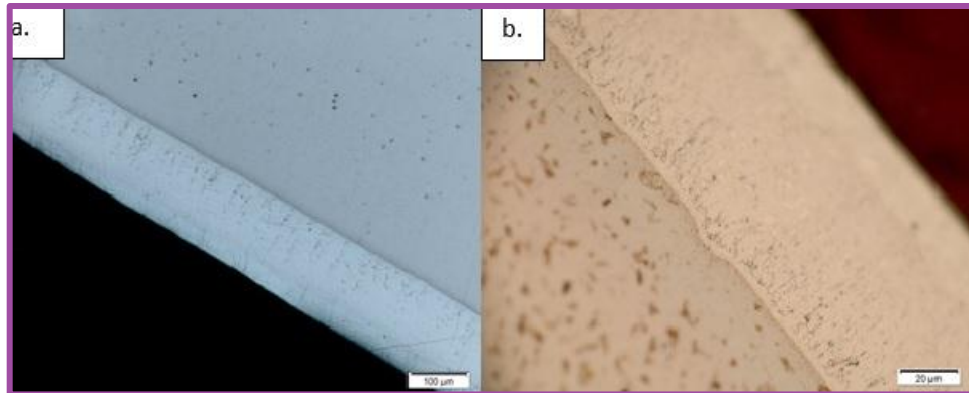
Figura 21. Micrográficas de un acero SAE 1020 sin deformación plástica galvanizadas: a) 200x y b) 1000x

Se tomó una muestra de un acero SAE 1020 a la cual no se le realizó ningún tipo de deformación para analizar y comparar el efecto de las deformaciones en el recubrimiento aplicado. En la Figura 21 se observan las micrografías obtenidas de esta muestra en donde se observó la interfaz entre el recubrimiento y el metal base. Allí se puede ver que el recubrimiento no presenta ningún tipo de defecto y que tuvo una buena adhesión con el material (SAE 1020).

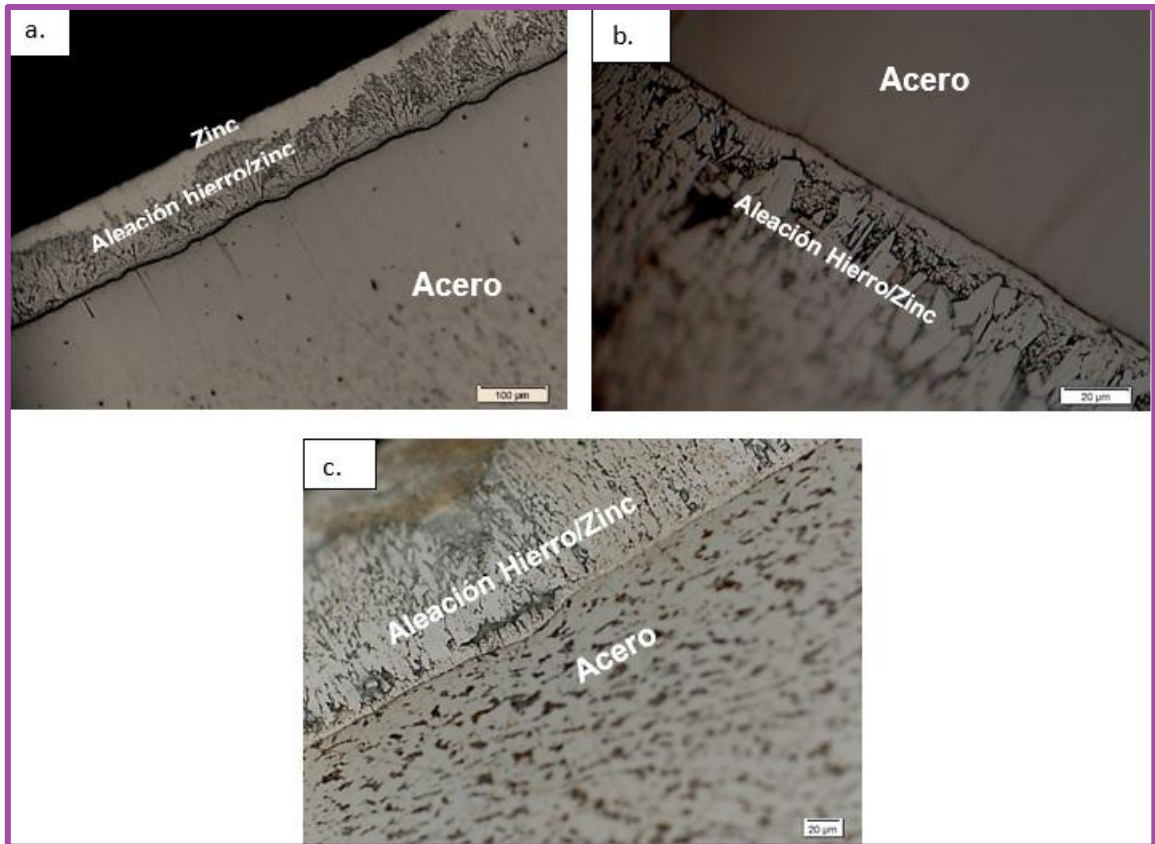
Figura 22. Microestructura de un acero SAE 1020 galvanizado sometido a tracción. a) Muestra A₂ Tomada a 200x. b) Muestra A₂ Tomada a 1000x. c) Muestra B₂ Tomada a 1000x. Atacadas con nital.

En la Figura 22 se encuentran las micrográficas obtenidas del acero SAE 1020 galvanizado, en donde se puede observar: la figura 22a) las capas intermetálicas que forma el zinc con el hierro (Zinc, aleación Fe-Zn, Acero), en las figuras 22b) y 22c) se observa un bajo comportamiento al agrietamiento, debido a la forma en que el ensayo distribuye los esfuerzos, pues estos afectan a la probeta en su totalidad y no se centra en un área específica, esto último debido a el diseño de probetas que se usaron para realizar el ensayo.

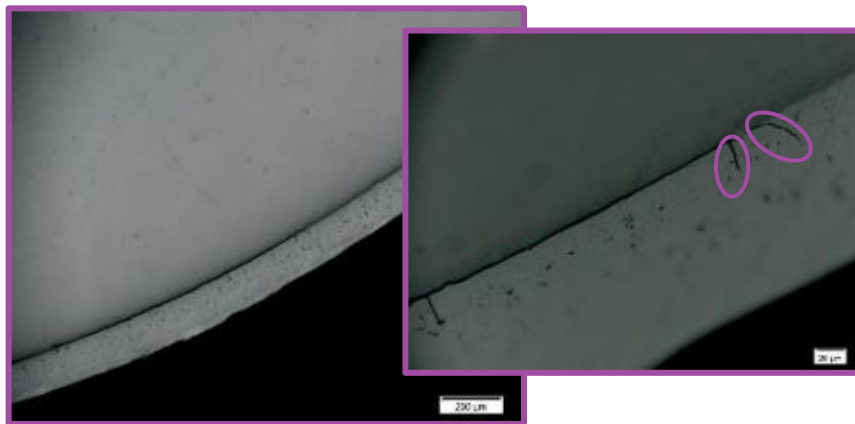
Figura 23. Micrografía de acero SAE 1020 probeta D3 tomada a 100X y 500X, sin ataque químico.

a 100X donde se ve levemente un posible despegue del recubrimiento sin embargo al aumentar a 500X se ve claramente dicha imperfección, observándose a su vez que al final del desprendimiento salen 2 pequeñas grietas hacia el recubrimiento.

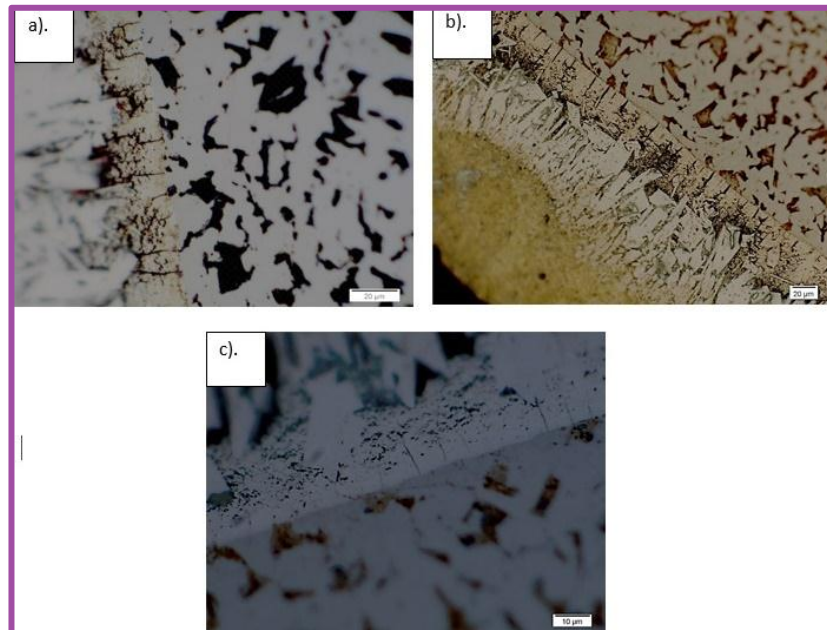
Figura 24. Microestructuras de un acero ASI SAE 1020 galvanizados sometidos a torsión. a). Probeta C2 tomada a 1000x. b). Probeta D3 tomada a 1000x y c). Probeta E2 tomada a 1500x. Atacadas con Picral.

En la Figura 24 se pueden observar las micrografías de las probetas C_2 , D_3 y E_2 las cuales fueron sometidas al ensayo de torsión bajo porcentajes de deformación angular de $2,11^\circ$, $2,54^\circ$ y $1,52^\circ$, como se mencionó en el numeral 2.3.2.2. En estas micrografías se puede observar la interfaz entre el metal y el recubrimiento. En donde se observó una serie de grietas en cada una de estas, siendo más evidente en la Figura 23b) la cual presenta una mayor deformación en comparación con las otras dos probetas.

Estas grietas se manifiestan en mayor densidad en la zona del recubrimiento que presenta alta fragilidad (fase Γ_1) ^[27], debido a los compuestos intermetálicos

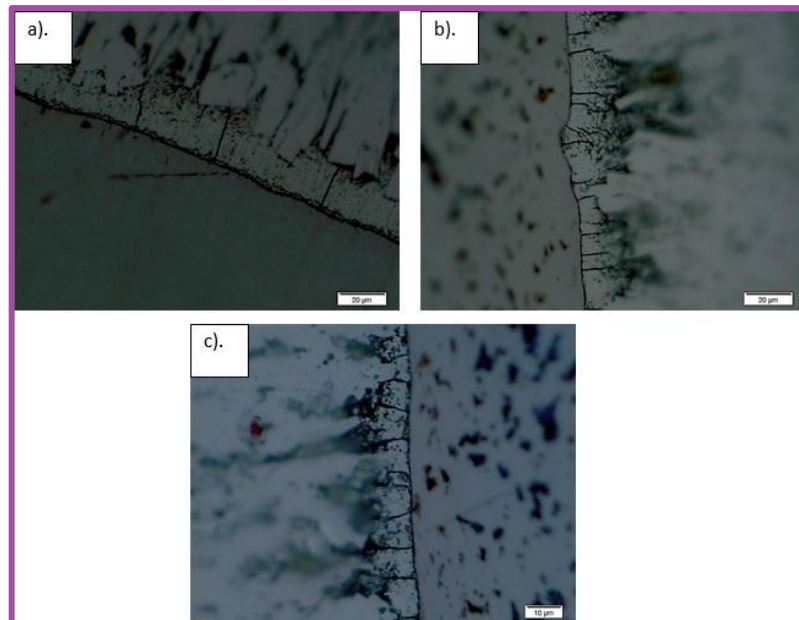
Figura 27. Microestructuras de acero ASI SAE 1020 galvanizados sometidos a flexión. a). Probeta F_2 tomada a 1000x. b). Probeta G_3 tomada a 1000x y c). Probeta H_3 tomada a 1500x. Atacadas con Picral

En la Figura 27 se pueden apreciar las micrografías del acero SAE 1020 galvanizado sometido a un ensayo de flexión a diferentes deformaciones, en la Figura 27a) se observa la probeta F_2 la cual fue sometida a una deformación de 3% donde se evidencia la presencia de agrietamiento a lo largo de la interfaz Fe-Zinc esto debido a que allí se encuentra la fase más frágil del recubrimiento, seguidamente en la Figura 27b) se continua presentado dicho comportamiento de agrietamiento en la probeta G_3 siendo este más pronunciado e influenciado por la deformación aplicada siendo esta de 4,4%, finalmente en la Figura 27c) se encuentra la probeta H_3 la cual fue sometida a 7,1% de deformación, comparando esta figura con la Figura 27a) y 27b) se evidencia notoriamente la influencia de la deformación plástica sobre el agrietamiento que presenta el recubrimiento, pues a mayor deformación plástica mayor la posibilidad de agrietamiento.

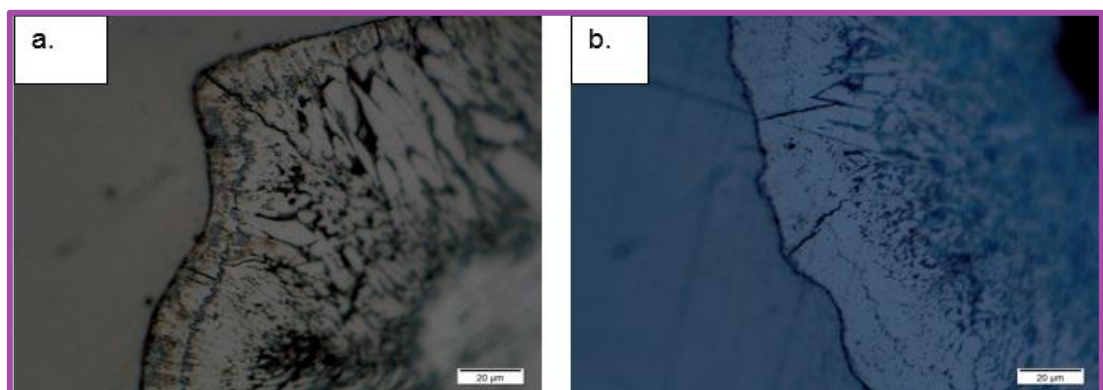
Figura 28. Micrografía de un acero SAE 1020 sometida a un proceso de soldadura. a). Probeta M_1 soldada con un electrodo E6013 y b) Probeta N_2 soldada con un electrodo E7018

También se observaron dos probetas de acero sometidas a un proceso de soldadura con electrodo revestido. En esta etapa se varió el electrodo usado en la soldadura para analizar la influencia de estos sobre la zona térmicamente afectada y su generación de esfuerzos residuales pues al variar el diámetro del electrodo y el amperaje cambian las condiciones del proceso y por ende la zona térmicamente afectada (ZAT). En la Figura 28 se observa la presencia de grietas a través del recubrimiento siendo estas más pronunciadas que las obtenidas en los ensayos mecánicos.

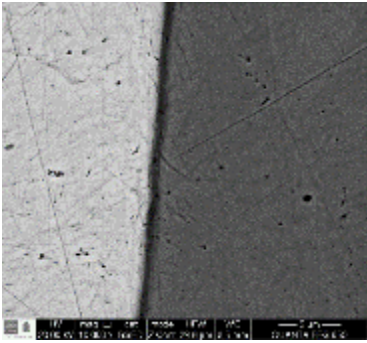
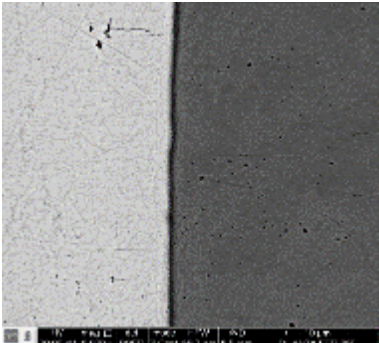
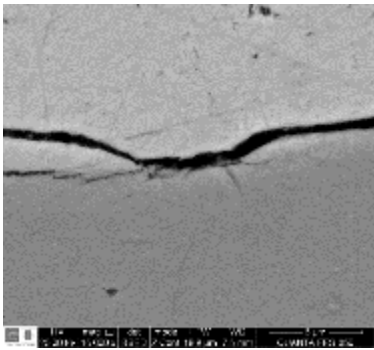
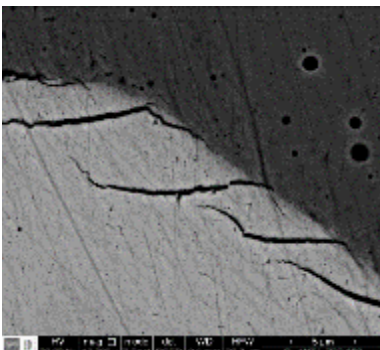
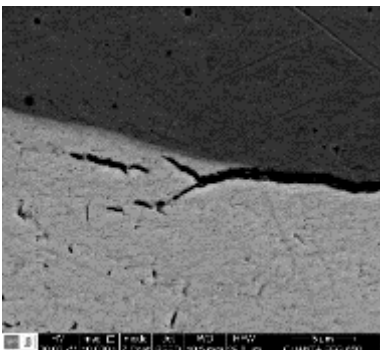
Tabla 6. Análisis de microscopía electrónica de barrido acero SAE 1020 galvanizado

Al observar las micrografías sobre la interfaz Fe- Zinc, fue posible observar mayor presencia de agrietamiento en las muestras previamente sometidas a flexión y soldadura, siendo estas las que mejor se comportaron frente al ensayo de simulación de esfuerzos, ya que en flexión se distribuyen la acumulación de esfuerzos sobre la curvatura formada durante el ensayo mecánico y en las soldadas se manifiesta notablemente el posible efecto de la temperatura generando en el material una compresión (cordón) y tensión (metal base), pues el tamaño y espesor de la muestra provocan la aparición de esfuerzos residuales durante el momento del enfriamiento de pieza como se observa en la Figura 29. Sin embargo la probeta de tracción sigue mostrando un menor comportamiento al agrietamiento generado por la distribución de esfuerzos a la que fue sometida la probeta pues no se realizó una concentración de esfuerzos en una zona específica sino a través de toda la probeta.

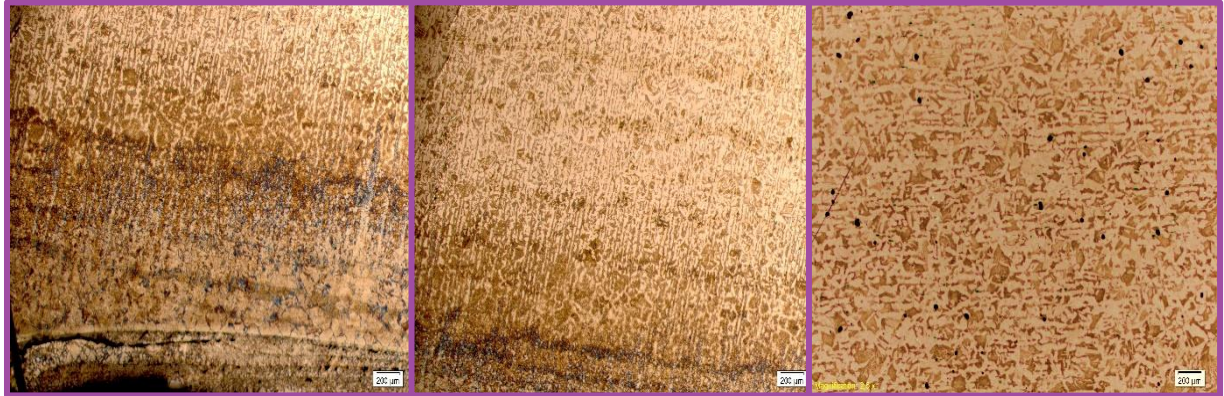
Figura 31. Cambio microestructural del borde hacia el centro de la cuba a 50X, atacada con nital

A estas muestras se les realizó un análisis por microscopía óptica, en la Figura 31 se puede apreciar la variación microestructural que presenta el acero empleado para la fabricación de la cuba observándose una microestructura diferente entre el acero y la capa de zinc causando interés, por tal motivo se realizó un análisis de Espectroscopia de Energía Dispersa (EDS) en dicha zona, para realizar un análisis químico elemental y concluir un posible fenómeno.

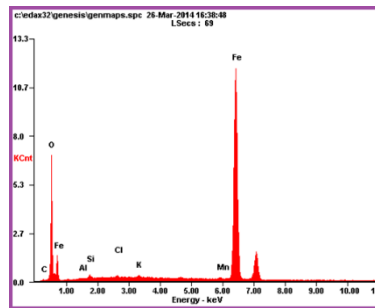
En la Figura 32 se ven los resultados del análisis de Espectroscopia de Energía Dispersa (EDS) tomado en la zona donde el acero presenta un cambio microestructural diferente al esperado, dicho análisis nos afirma la presencia de un elevado porcentaje de carbono siendo este un posible endurecimiento superficial que presentaba el material al ser adquirido o un efecto secundario del material al estar en contacto permanente con el zinc a temperatura constante. De esto podemos decir que al presentarse una zona endurecida ya sea por un tratamiento superficial aplicado o efectos secundarios del material por contacto permanente con el zinc los límites de grano en esta área presentaran un comportamiento de inestabilidad permitiendo la entrada del zinc por dichos límites dando inicio al fenómeno de fragilización por galvanizado.

Element	Wt%	At%
CK	01.42	03.64
OK	29.91	57.64
AlK	00.25	00.29
SiK	00.84	00.92
ClK	00.35	00.30
KK	00.35	00.28
MnK	00.53	00.29
FeK	66.36	36.64
Matrix	Correction	ZAF

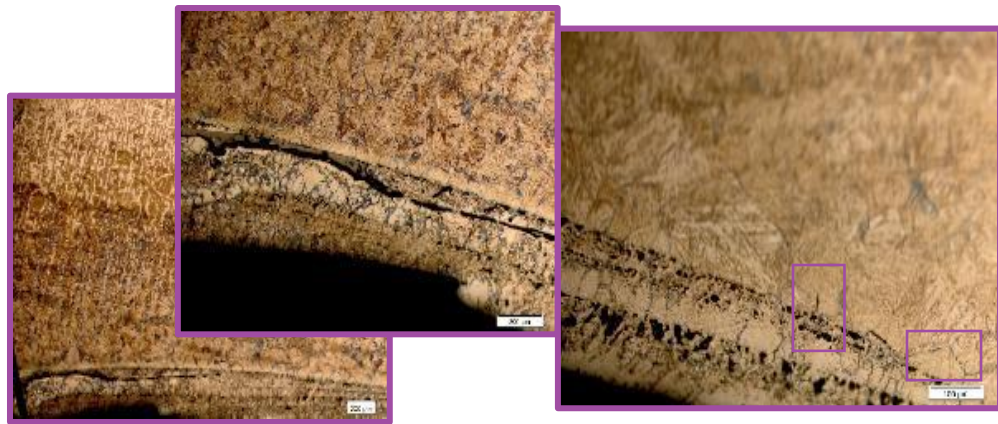
Figura 33. Micrografía de la cuba a 50X, 100X y 200X. Atacada con Picral

La presencia de agrietamiento se puede observar detalladamente en la Figura 33 sobre la micrografía tomada a 200X la cual nos evidencia la presencia de una pequeña grieta intergranular afirmándonos que una capa endurecida facilita el fenómeno de fragilización por metal líquido y siento este culminado gracias a la presencia de esfuerzo residuales generados durante el conformado de la curvatura de la pieza y la soldadura aplicada cercana a esta zona; igualmente en esta figura se observa un desprendimiento profundo del zinc producto del retiro rápido al que fue sometido el metal líquido al momento de fallar la cuba.

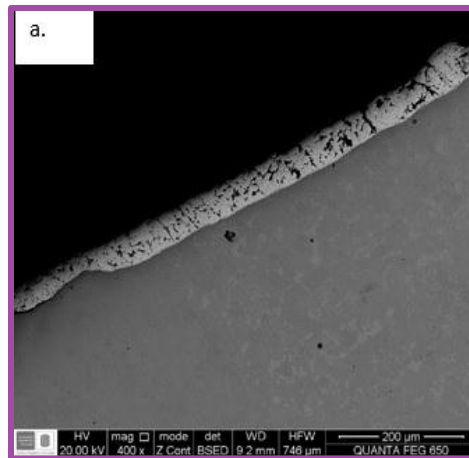
Figura 34. Micrografía por microscopia electrónica de barrido SEM de la cuba

En la Figura 34 se pueden observar la micrografía obtenida mediante microscopia electrónica de barrido SEM, la muestra analizada mediante este método es la misma que se analizó mediante microscopia óptica, la cual cabe aclarar que fue extraída de una zona donde se presume una deformación plástica intensa por efecto del doblado al que fue sometida la lámina para dar la curvatura a la pieza. En la Figura 34 se percibe la falta de homogeneidad en el recubrimiento y como el zinc se va corrompiendo el material base (acero SAE 1040) siendo esta una respuesta directa a la fragilización por galvanizado, donde influye la selección del material, el baño líquido de zinc, los tiempos de contacto del Zn y el Fe y los esfuerzos residuales presentes en la pieza.
