PRÁCTICA EMPRESARIAL EN ATS AMERICAN TUBULAR SERVICES S.A.S.
COMO AUXILIAR DE INGENIERÍA ASESORANDO LA CREACIÓN DE LA LÍNEA
DE NEGOCIO REGIONAL ENFOCADA EN PROCESOS DE REPARACIÓN DE
SECCIONES TUBULARES EN EL MUNICIPIO DE BARRANCABERMEJA-
SANTANDER

UNIVERSIDAD INDUSTRIAL DE SANTANDER
FACULTAD DE INGENIERÍAS FISCOQUÍMICAS
ESCUELA DE INGENIERÍA METALÚRGICA Y CIENCIA DE MATERIALES
BUCARAMANGA

TRABAJO DE GRADO PARA OPTAR EL TÍTULO DE INGENIERO
METALÚRGICO

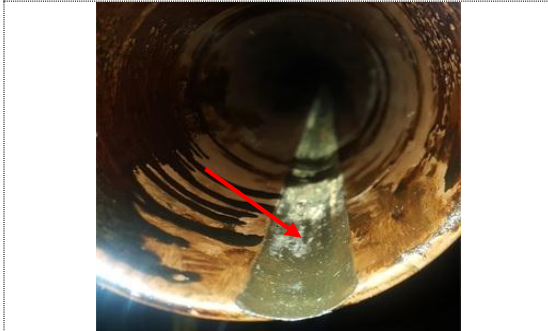
Figura 6. Canal al interior del tubular

Así mismo, existen daños críticos como el presente en la figura 6, el cual corresponde a un canal provocado por el movimiento de la varilla petrolera que afecta completamente el tubular, generando desgaste interno que conlleva a daños irreparables como lo es un corte longitudinal, ver figura 7.

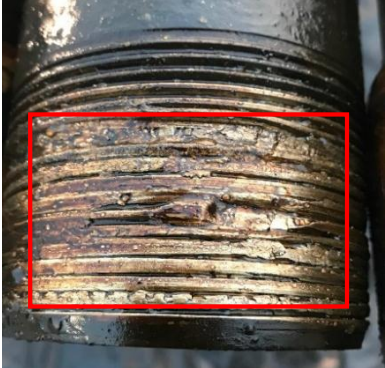
Daño	Descripción	Identificación
<p>Galling o cizallamiento (Deformación más grave)</p>	<p>Ocasionado por el apriete excesivo de las conexiones durante las operaciones de manejo, generando desgaste entre las superficies de sello (roscas) y por ende desprendimiento de metal.</p>

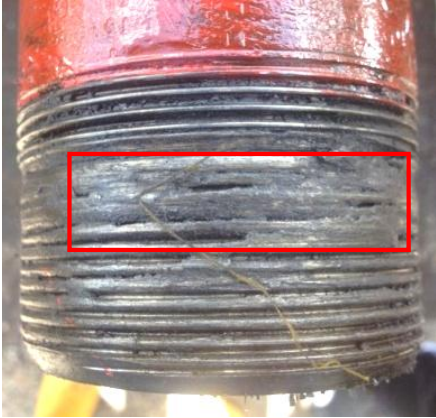
Rosca fundida	Rosca fundida por temperatura, exceso de grasa o sobreesfuerzo al aplicar demasiado torque para enroscar o desenroscar.

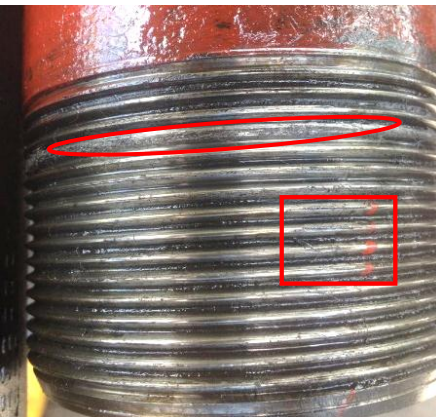
<p>(4)</p>
Mellado	Desgaste del hilo, específicamente la cresta, afectando su altura y forma redonda debido a fricción inadecuada con otra superficie metálica.

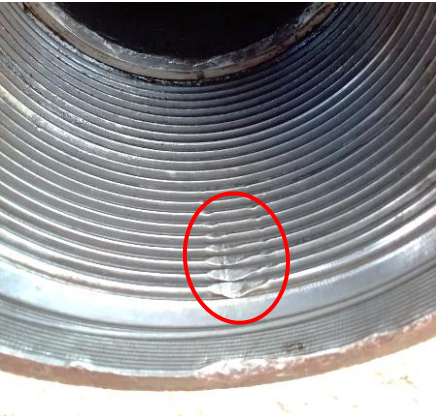
<p>(5)</p>
Golpeado en box	Daño mecánico generado al interior del <i>coupling</i> por un golpe inadecuado con una herramienta, debido a la incorrecta manipulación durante fabricación u operación.

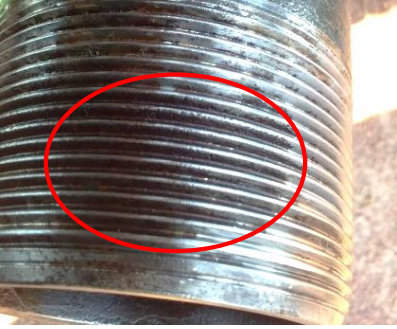
<p>Corrosión bajo aislamiento (CUI)</p>	<p>Fenómeno corrosivo que afecta a la conexión por el inadecuado almacenamiento del tubular, causando concentración o condensación de agua en la conexión bajo el aislamiento térmico.</p>

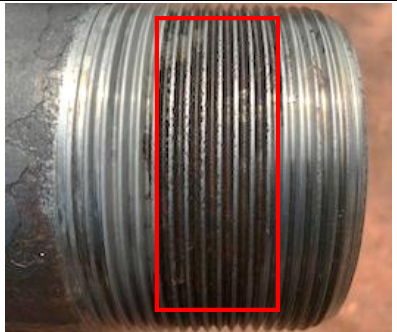
<p>(7)</p>
<p>Corrosión por picaduras (pitting)</p>	<p>Corrosión localizada que conlleva a la creación de diminutos agujeros provocados por un pequeño defecto de superficie que no fue corregido a tiempo o por efecto de exposición excesiva al entorno.</p>

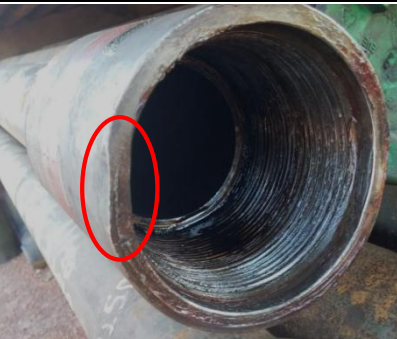
<p>(8)</p>
<p>Coupling golpeado</p>	<p>Daño mecánico generado al exterior del <i>coupling</i>, debido a la incorrecta manipulación de herramientas durante las operaciones.</p>

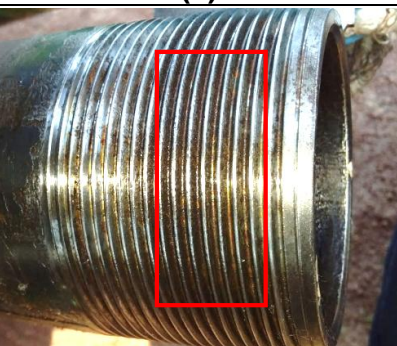
<p>(9)</p>
<p>Rosca oxidada</p>	<p>Fenómeno corrosivo generado en la superficie de la conexión debido al inapropiado almacenamiento, mantenimiento o limpieza, que conlleva a acumulación de humedad o agentes corrosivos y con ello corrosión.</p>

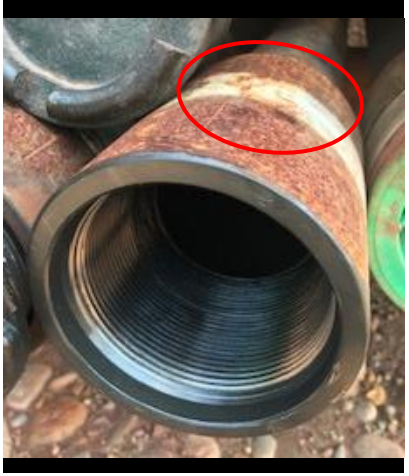
<p>Coupling oxidado superficialmente</p>	<p>Fenómeno corrosivo generado en la superficie externa del <i>coupling</i> debido al inapropiado almacenamiento. Al ser un daño mecánico leve que no afecta el adecuado funcionamiento de la conexión, se considera aceptable.</p>

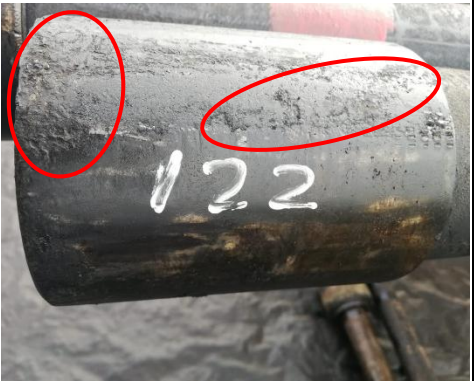
<p>(11)</p>
<p>Coupling corroído</p>	<p>Corrosión severa generada en la superficie externa del <i>coupling</i> debido a exposición excesiva al entorno (clima, fluidos provenientes de la producción del pozo)</p>

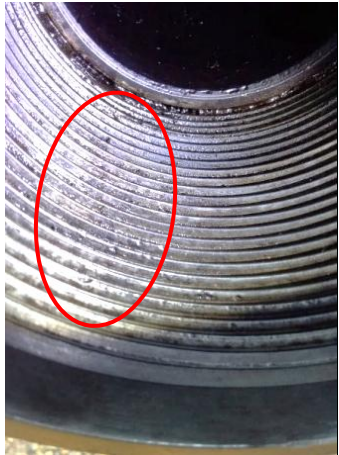
<p>(12)</p>
<p>Box mellado y corroído</p>	<p>Fenómeno corrosivo generado en la superficie interna de la conexión debido al inapropiado mantenimiento o limpieza, que conlleva a acumulación de agentes corrosivos.</p>

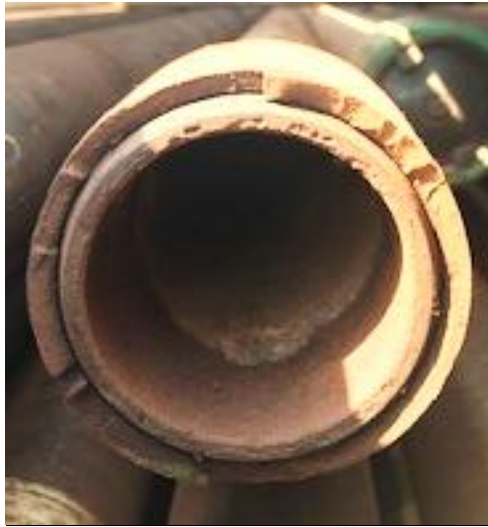
Finalmente, existen otros tipos de daño como desgaste de pared, ver figura 2 del anexo I y corrosión severa, ver figuras 1 y 3 del anexo I, los cuales son irreparables debido a la magnitud del defecto, por lo cual deberá ser rechazado y reemplazado el tubular. Finalmente, cualquier duda de alguna indicación encontrada se deberá limpiar nuevamente con un disco blando no metálico y realizar por segunda vez la inspección, si la indicación aparece, la conexión deberá ser rechazada [17].

(1) Corrosión severa en el extremo del tubular

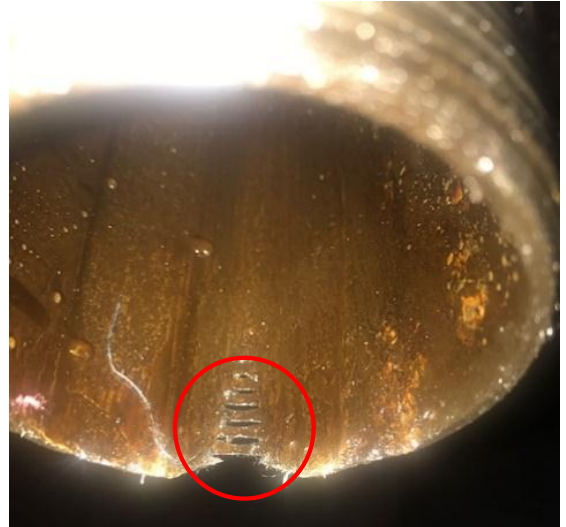
(2) Desgaste de la pared generado por el canal

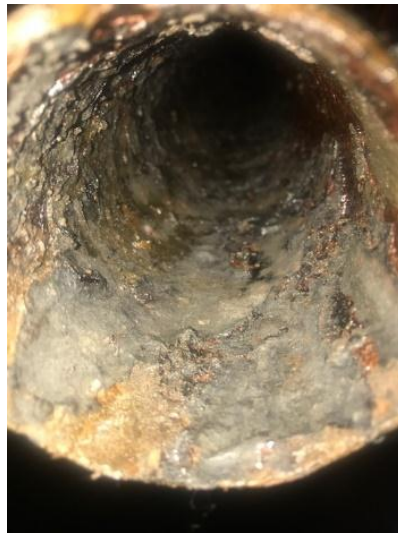
(3) Corrosión severa al interior del tubular
