ESTRATEGIAS DE RECUPERACIÓN DEL RÍO FUCHA.

**UNIVERSIDAD INDUSTRIAL DE SANTANDER
ESPECIALIZACIÓN EN INGENIERÍA AMBIENTAL
BOGOTÁ, D.C.
2009**

Monografía

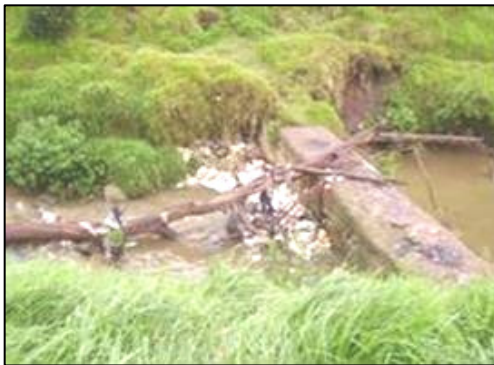
En este tramo se presentan problemáticas como la falta de mantenimiento y dragado en el cauce del río, dado que se observó la presencia de residuos sólidos en la ribera del río, como llantas, papel, plástico, madera, entre otros.

Foto 1. Fallas en el mantenimiento del río

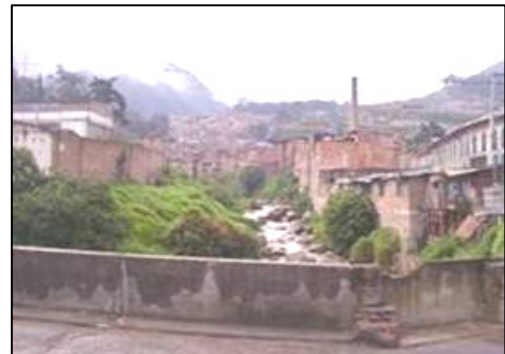
Además, se observa la acumulación de material fino y grueso en los desarenadores; deslizamiento del talud; asentamientos de viviendas en la zona de ronda hidráulica y/o de manejo y preservación ambiental - ZMPA del río, por lo que la actividad desarrollada no es compatible de acuerdo a los regímenes de Uso para Corredores Ecológicos establecidos en el Decreto 190 de 2004 (Plan de Ordenamiento Territorial – POT). Esta condición conlleva a que estos barrios en proceso de legalización no cuenten con una adecuada prestación de servicios públicos y en algunos casos, careciendo de éstos, por lo que se disponen las aguas residuales al cauce en forma directa y sin ningún tipo de tratamiento.

Foto 2. Ocupación de ronda y ZMPA del río

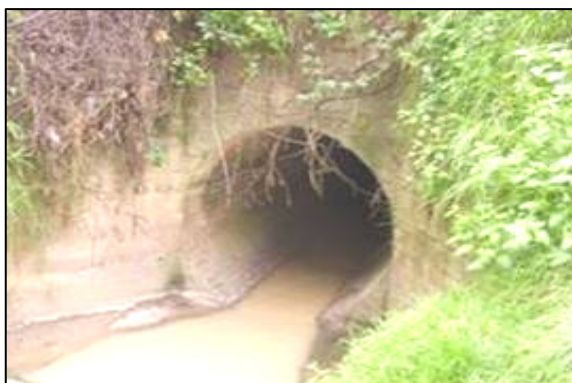
Foto 3. Punto de vertimiento Kr 5A Este, Cl 12 Sur

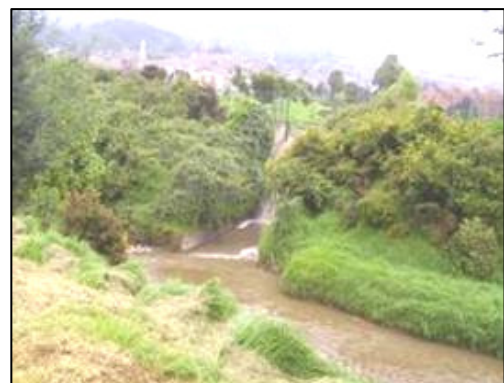
Foto 4. Desembocadura del Canal San Blas al Fucha, en la Kr 4ª

El canal San Blas conduce las aguas de la Quebrada Ramajal y permite el drenaje de las aguas de escorrentía, generadas en parte de la zona oriental de la localidad de San Cristóbal; sin embargo, recibe aportes de aguas de origen doméstico a lo largo del canal a través de las estructuras de alivio del sistema de alcantarillado combinado, antes de desembocar en el Río Fucha. Adicionalmente, se observaron otros puntos de vertimiento no reportados en el PSMV, identificados en los recorridos realizados por la Secretaría Distrital de Ambiente, los cuales se describen en la Tabla No. 3.

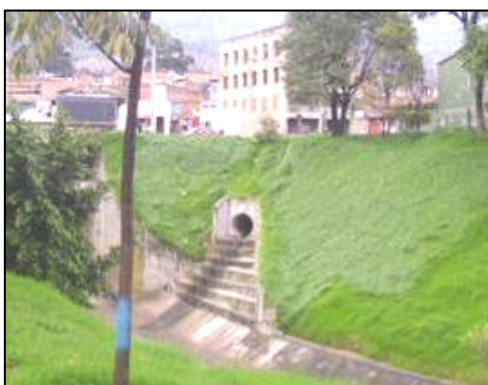
Foto 5. Margen izquierdo. Descole tubería de 1,20 m, se evidencia la salida de caudal

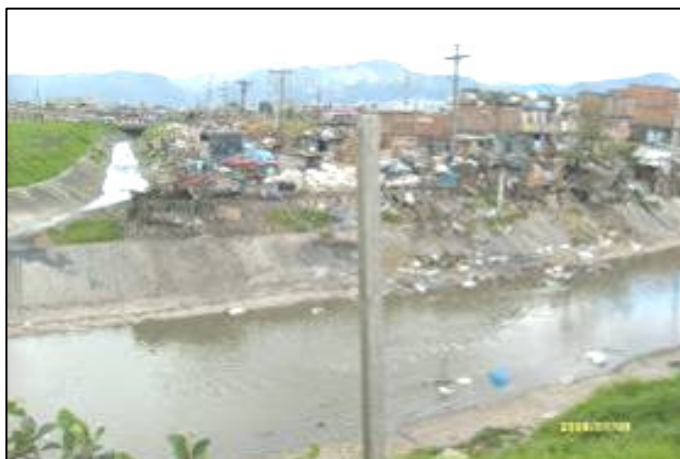
Foto 6. Asentamientos humanos y disposición de residuos a la altura de la descarga del Canal Comuneros

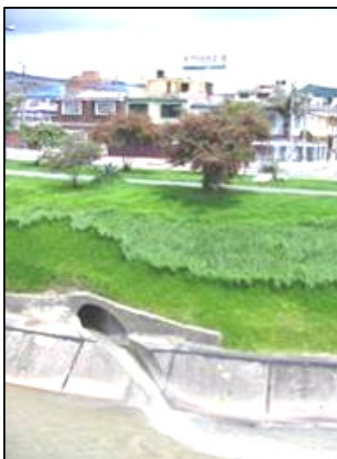
Foto 7. Detalle de la descarga de la estructura de alivio a la altura de la Kr 10 con Dg 12 Sur

En la foto No. 7 se observa una descarga proveniente de una estructura de alivio, ubicada en la margen izquierda del cauce del río, aproximadamente 20 metros aguas abajo del puente de la Carrera 10 sobre el Río Fucha. Se aprecia una descarga con caudal constante y relativamente alto, al momento de la visita no se presentaron precipitaciones en la zona.

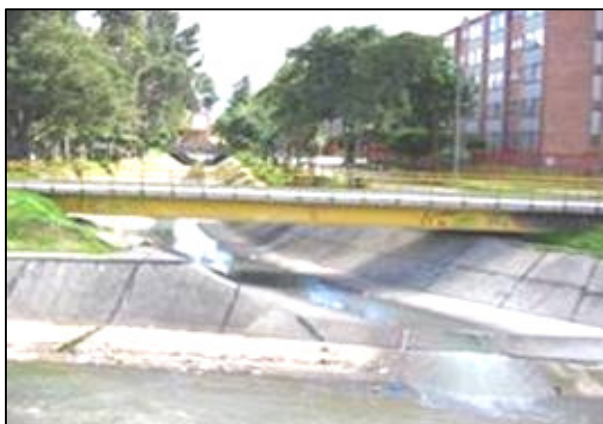
Foto 8. Desembocadura del Canal Albina sobre la margen izquierda del Río Fucha

En la Foto No. 8 se puede observar el Canal Albina, que corresponde a una estructura de concreto en forma trapezoidal que fue construida para drenar las aguas lluvias de la localidad de Antonio Nariño y Rafael Uribe Uribe, se encuentra ubicado en la margen izquierda del cauce del río. Se aprecia una descarga constante adicional a las aguas lluvias que debe transportar. Sobre este canal se realizan vertimientos de aguas residuales domésticas a la altura de la Carrera 30 hasta la Autopista Sur. Igualmente se presentan vertimientos de aguas residuales domésticas e industriales (fábricas de pinturas) entre la Carrera 30 y la Avenida 27 Sur.³

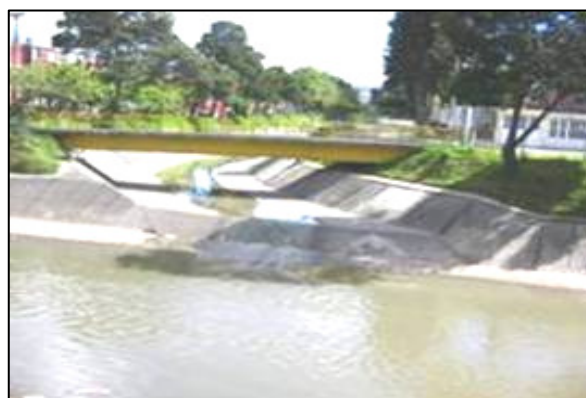
Foto 9. Desembocadura del Canal Río Seco, margen izquierdo Río Fucha

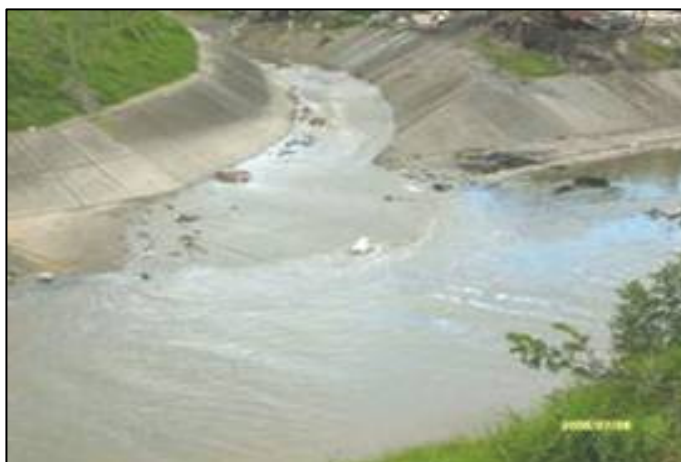
Foto 10. Desembocadura del Canal Comuneros, margen derecho Río Fucha

El canal Comuneros transporta las aguas de la red de alcantarillado combinado del sector céntrico de la ciudad, así como descargas colectadas en su trayecto; este canal presenta una alta carga contaminante con presencia de sustancias de interés sanitario. La descarga se ubica a la altura de la Calle 3 con Transversal 68 A.

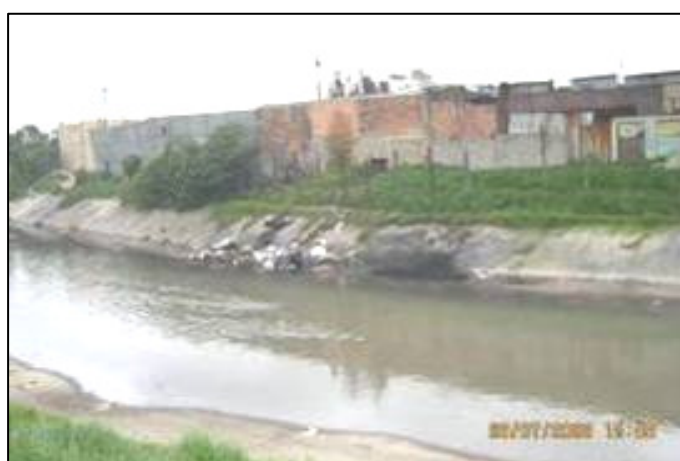
Foto 11. Ocupación de la zona de ronda y ZMPA del río y evidencias de quemadas a cielo abierto de llantas y residuos

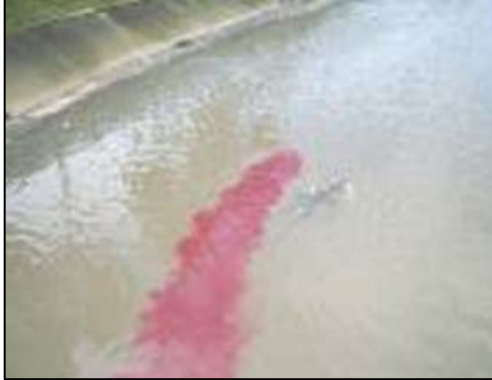
Foto 12. Sifón invertido que conecta el interceptor izquierdo con el derecho

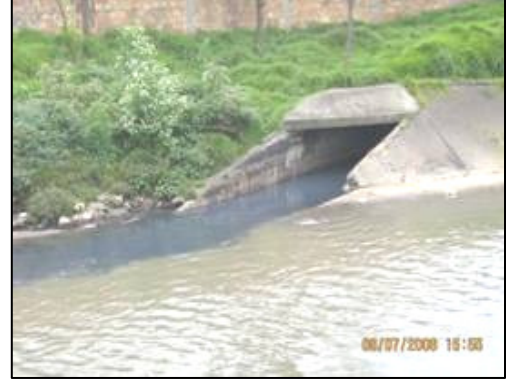
Foto 13. Punto de descarga al margen derecho del Río Fucha aguas abajo de la Carrera 69, proviene de red pluvial

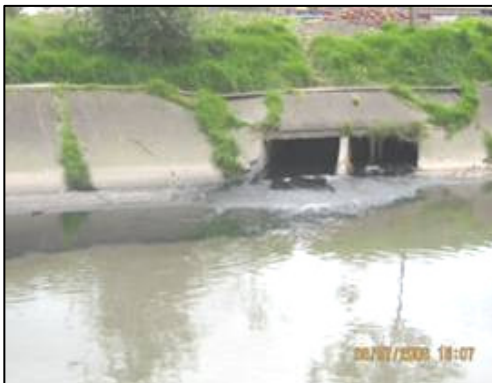
Foto 14. Punto de descarga al margen derecho del Río Fucha (descarga Kenwort), proviene de la red pluvial

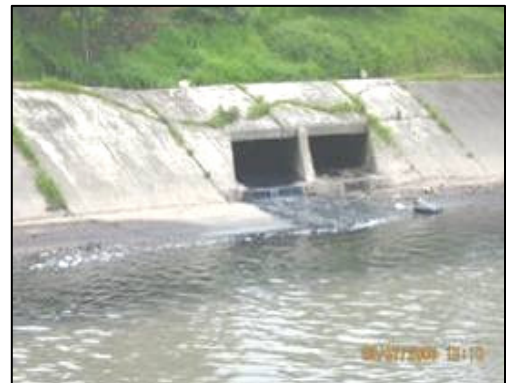
Foto 15. Punto de descarga al margen derecho del Río Fucha 200 m aguas arriba de la avenida Boyacá, proviene de la red pluvial

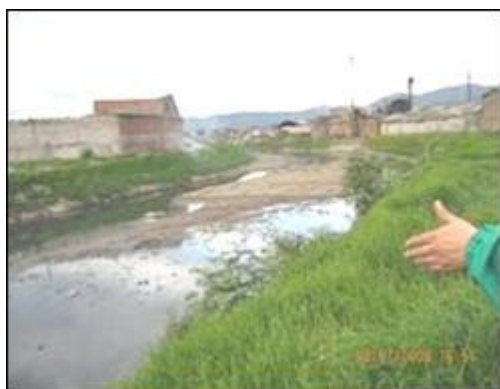
Foto 16. Zona industrial ubicada a los costados del Canal San Francisco

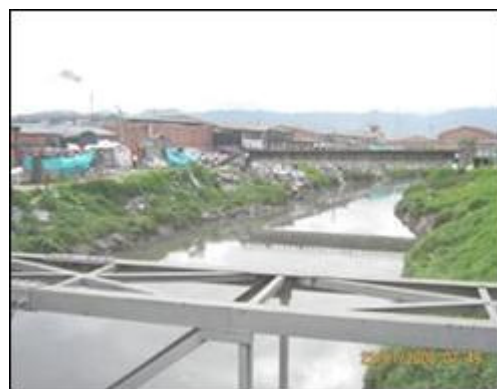
Foto 17. Ocupación de zona de ronda e inadecuada disposición de residuos al margen derecho del cauce

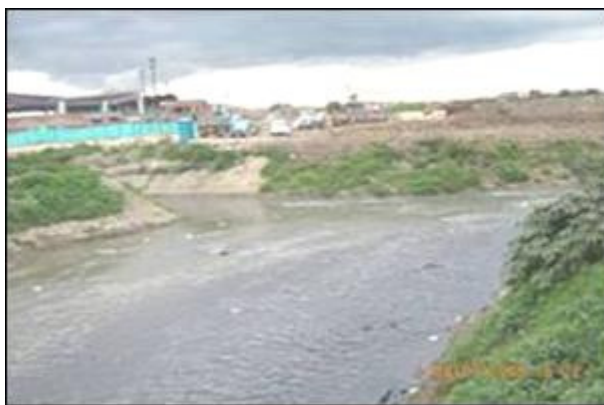
Foto 18. Desembocadura del interceptor Fucha al cauce del Río Fucha

En la intersección entre el Río Fucha y la Avenida Boyacá, el cauce recibe las aguas residuales de los interceptores Fucha (margen izquierdo) y Boyacá (margen derecho), lo cual aporta al detrimento de la calidad del río con unos caudales de 1,588 y 2,236 m³/seg, respectivamente.

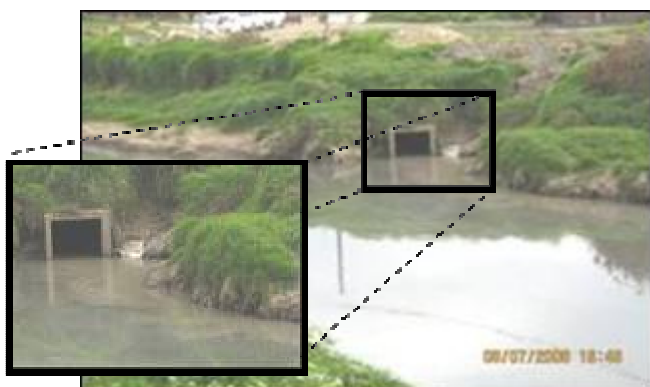
Foto 19. Desembocadura Interceptor Kennedy al Río Fucha

Aguas abajo de la avenida carrera 78 se observa el vertimiento de las aguas residuales del interceptor Kennedy sobre el margen izquierdo del Río Fucha, con un caudal de 0,501 m³/seg.

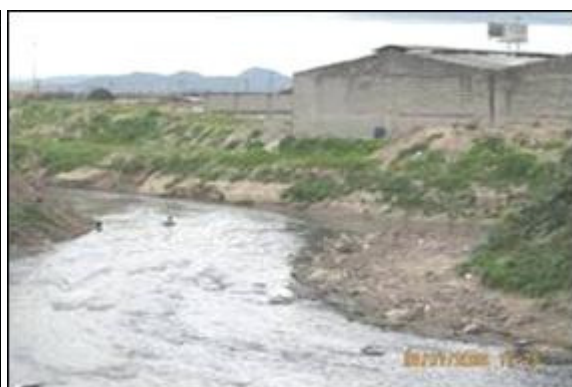
Foto 20. Desembocadura Interceptor Boyacá al Río Fucha

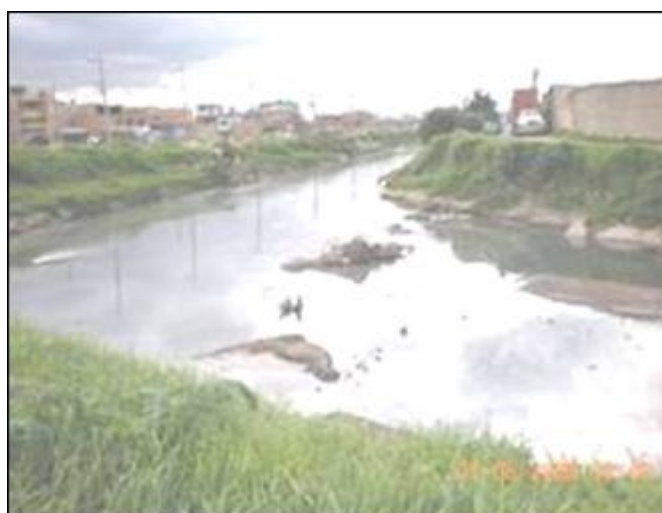
Foto 21. Desembocadura del Canal San Francisco al Cauce del Río Fucha

Aguas abajo de la avenida carrera 78, se observa la desembocadura del Canal San Francisco al cauce del Río Fucha, de acuerdo con el recorrido realizado; este canal no cuenta con las características hidráulicas del descole del canal, lo que genera la inundación en eventos de lluvia o creciente, presentando gran cantidad de sedimentos y basuras que obstaculiza el flujo normal del las aguas del canal.

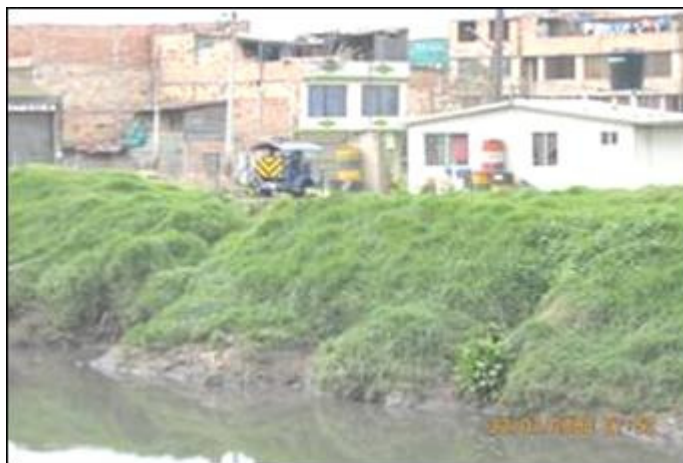
Foto 22. Estación de bombeo El Vergel, Av. Ciudad de Cali con Calle 12

La Estación de Bombeo El Vergel, se encuentra en el margen izquierdo del Río Fucha, a la altura de la Avenida Ciudad de Cali con Calle 12.
