Acompañamiento técnico en proyecto de compensación para Ecopetrol y Cenit

Trabajo de grado presentado como requisito para optar al título de Ingeniero Forestal

Universidad Industrial de Santander

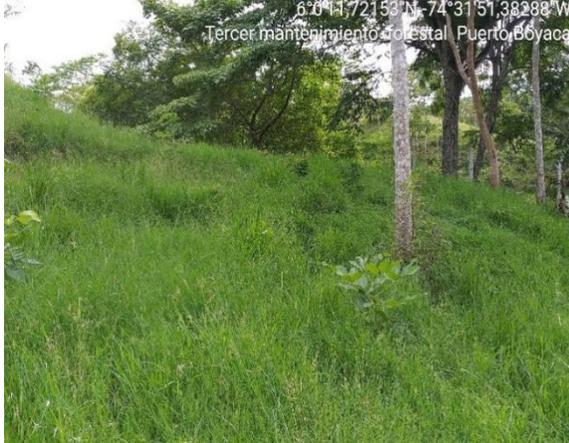
Se efectuó un control biológico de una plaga (Gusano) masticador de follaje donde se efectuó el control de mismo eliminándolo de manera manual, ataco el follaje de la especie forestal *Enterolobium cyclocarpum* causante de libre desarrollo de esta especie donde se evidencio el ataque a un 70% de los árboles establecidos de esta especie, para efecto ambiental no se realizó la aplicación de algún producto químico para su control.

**Foto 10.** Control biológico de plagas masticadoras de follaje en la especie Orejero (*Enterolobium cyclocarpum*).

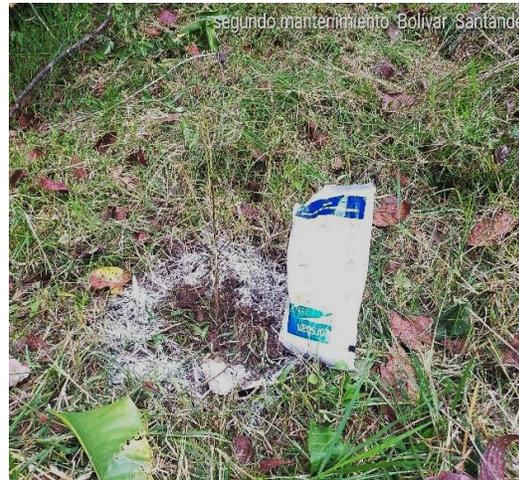
En el mantenimiento realizado a la plantación forestal se evidencio el ataque de este insecto plaga encargado de defoliar y causar daño de a la especie *Lafoensia speciosa* en un 20% aproximado de lo establecido por lo cual se procedió aplicar un insecticida de contacto (Lorsban en polvo) alrededor del árbol y en los hormigueros que se encontraban dentro y fuera del perímetro de siembra, para evitar futuros ataques a esta especie.

**Foto 10.** Control fitosanitario por ataque de hormiga al material vegetal.

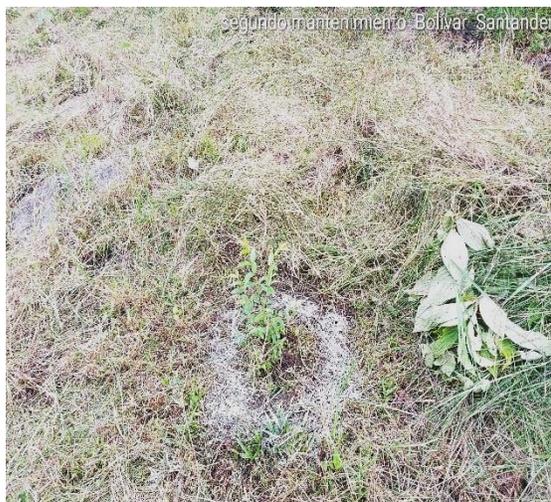
**Foto 11.** Control fitosanitario por ataque de hormiga al material vegetal.

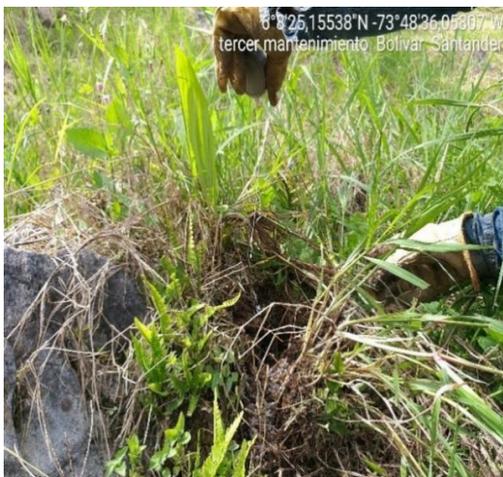
En el tercer mantenimiento realizado a la plantación forestal se evidencio el ataque de este insecto plaga encargado de defoliar y causar daño de a la especie *Lafoensia speciosa* en un 10% aproximado de lo establecido por lo cual se procedió aplicar un insecticida de contacto (Lorsban en polvo) alrededor del árbol y en los hormigueros que se encontraban dentro y fuera del perímetro de siembra, para evitar futuros ataques a esta especie y otras.

**Foto 9.** Control fitosanitario por ataque de hormiga al material vegetal.
