DANIELA PATRICIA TAVERA DIAZ

**UNIVERSIDAD INDUSTRIAL DE SANTANDER
FACULTAD DE INGENIERIAS FISICO-MECANICAS
ESCUELA DE INGENIERÍA CIVIL
BUCARAMANGA**

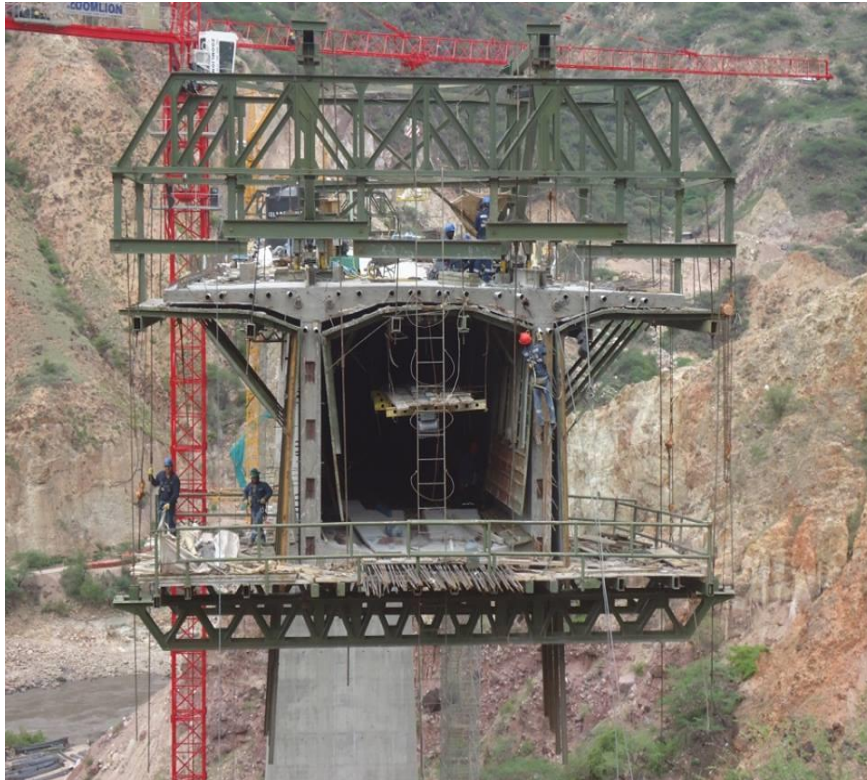
Figura 9. Carro de avance del puente Guillermo Gómez Ortiz. Tomado de: [20]

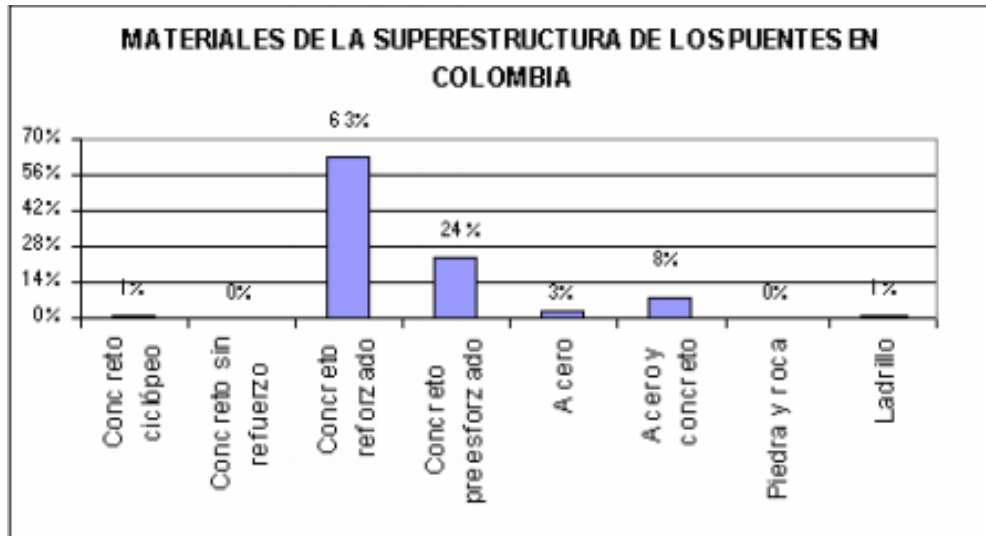
Figura 10. Distribución de los materiales principales de la superestructura.

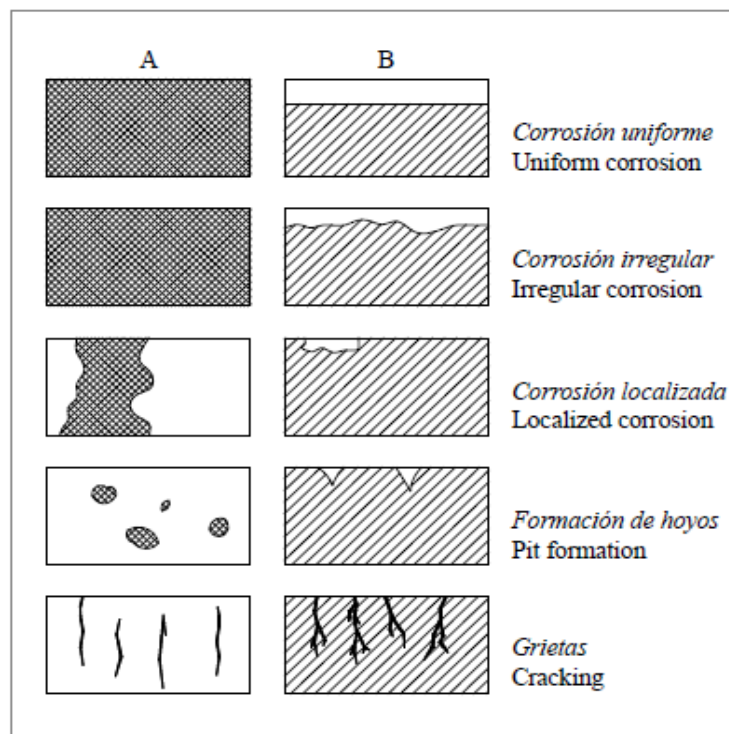
Figura 11. Tipología de la corrosión del acero. (A) Vista superior, (B) vista lateral. Tomado de [13]

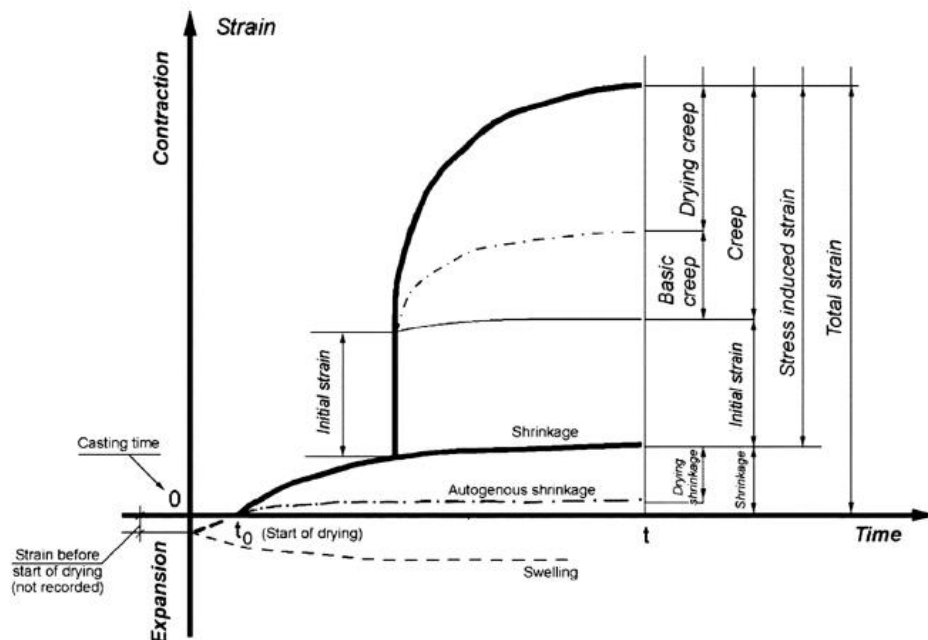
Figura 12. Componentes del esfuerzo del concreto bajo cargas de larga duración. Tomado de [37]

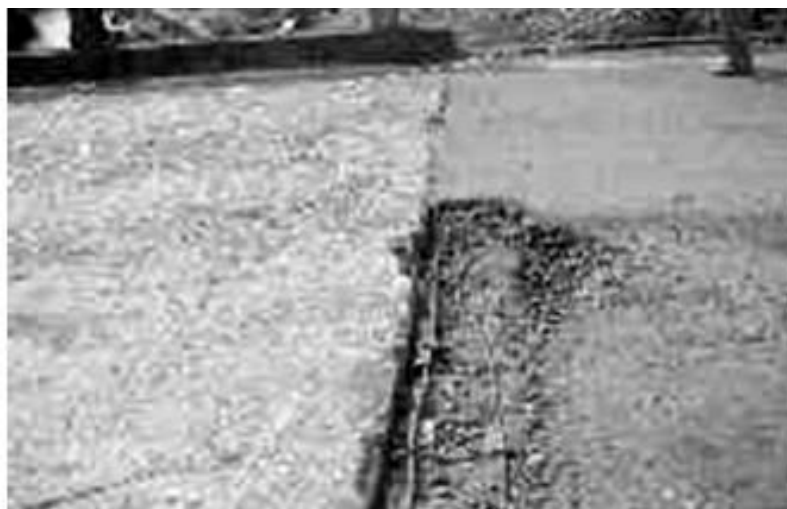
Figura 14. Daño en junta entre losa de aproximación y tablero. Puente el Tapón. Tomado de [8]

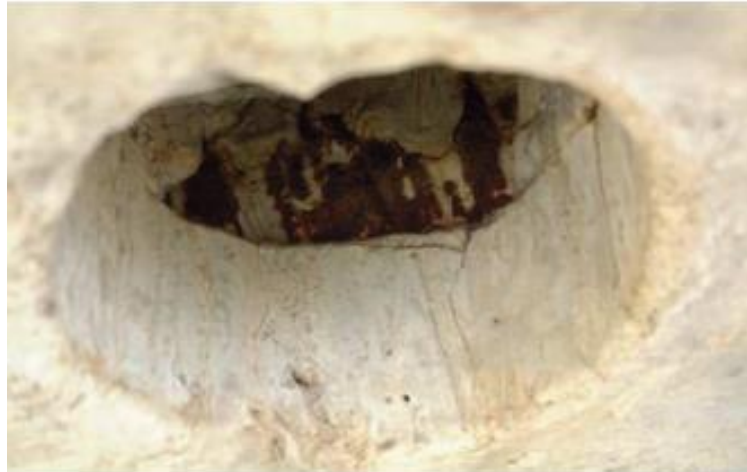
Figura 17. Ducto de un cable de presfuerzo expuesto en la losa inferior.
Tomado de [49]

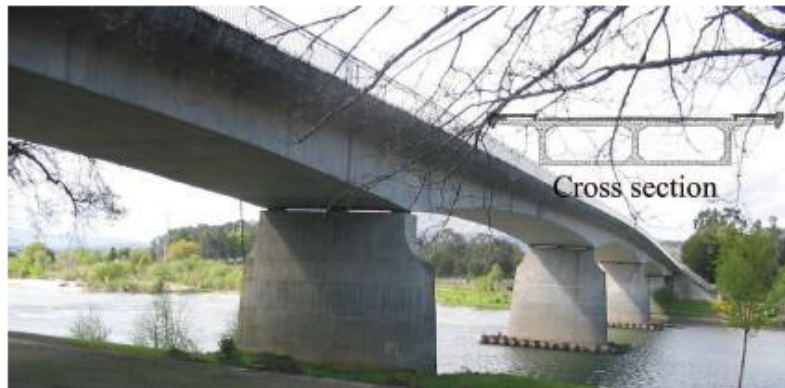
Figura 18. Vista del puente N. S. Guía y su sección transversal de doble celda.
Tomado de [49]

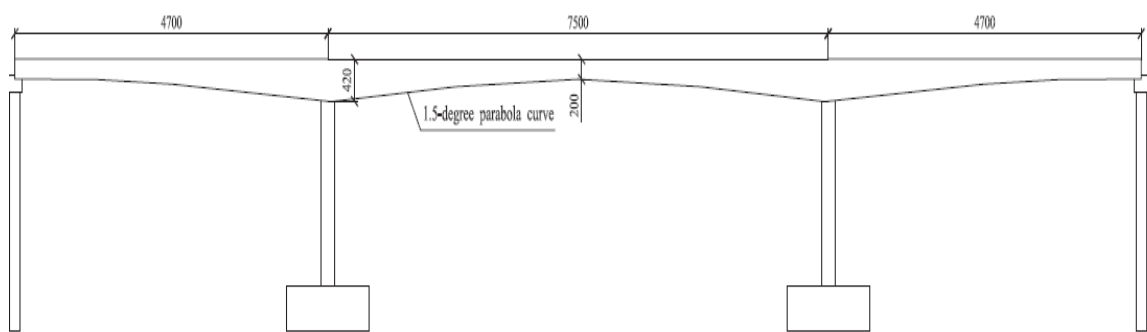
Figura 19. Vista longitudinal del puente. [52]

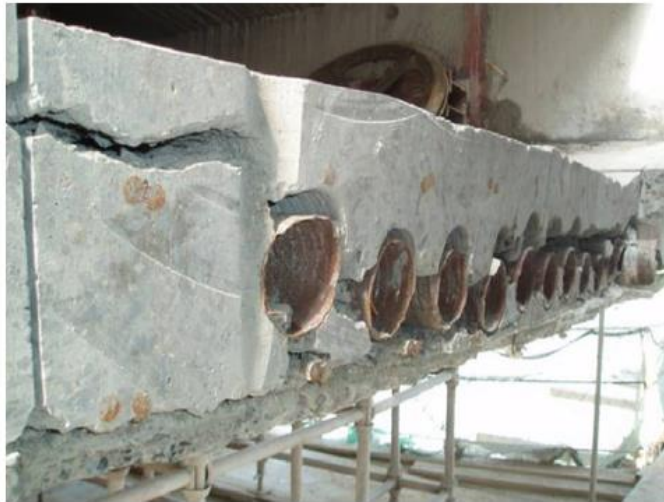
Figura 20. Agrietamiento del concreto y falla y separación transversal de los ductos de los cables de pretensado en la losa inferior. [52]

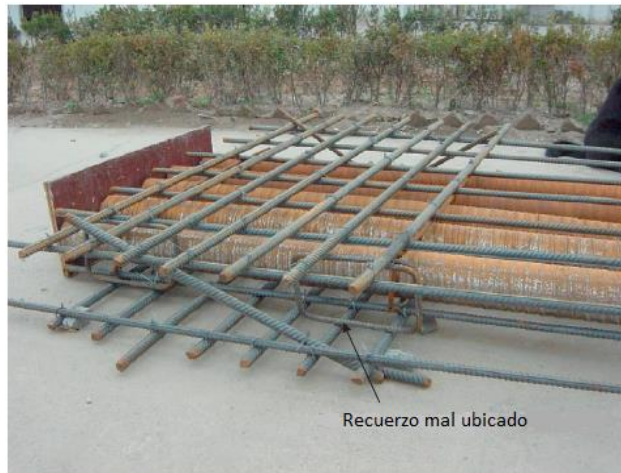
Figura 21. Ubicación del refuerzo de la losa inferior de la dovela de cierre del puente. [52]

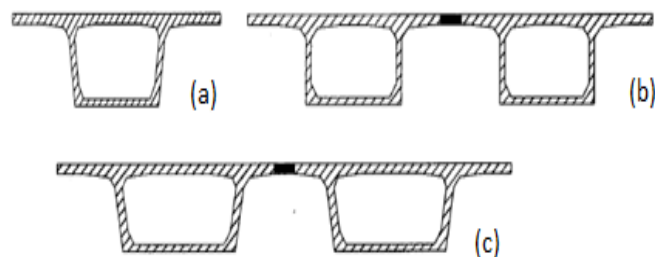
Figura 23. Secciones transversales incluidas en el catálogo del DTecITM.

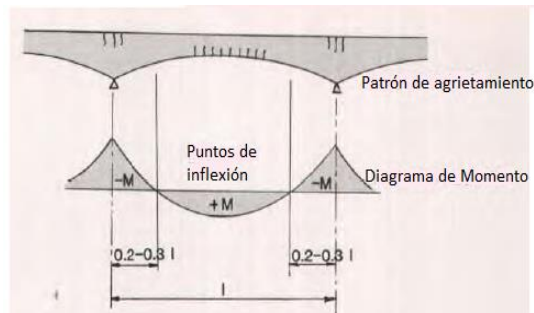
Figura 24. Diagrama de momentos y patrón de agrietamiento de la sección longitudinal de una viga-cajón continua. Tomado de [30]

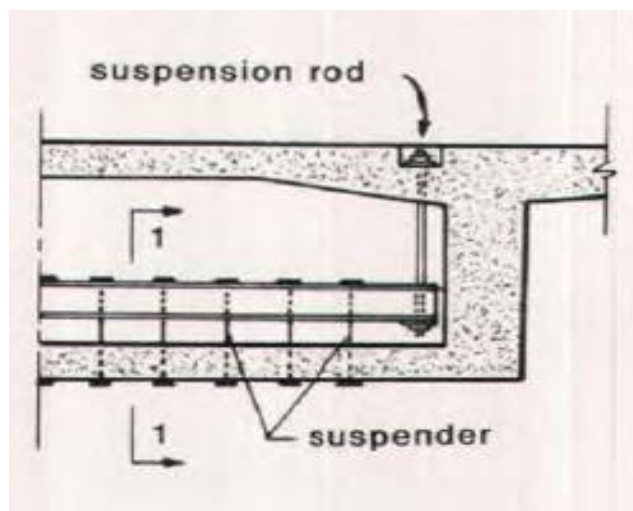
Figura 27. Sistema de reparación por medio de la suspensión de la losa inferior. [30]

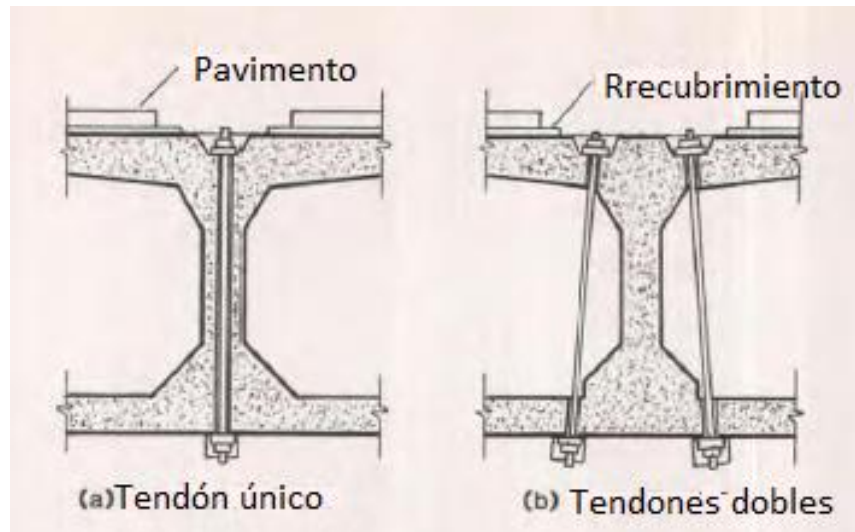
Figura 28. (a) Técnica de reforzamiento a cortante con tendón único de refuerzo en el alma. (b) Técnica de reforzamiento a cortante con tendones dobles de refuerzo en el alma. [30]

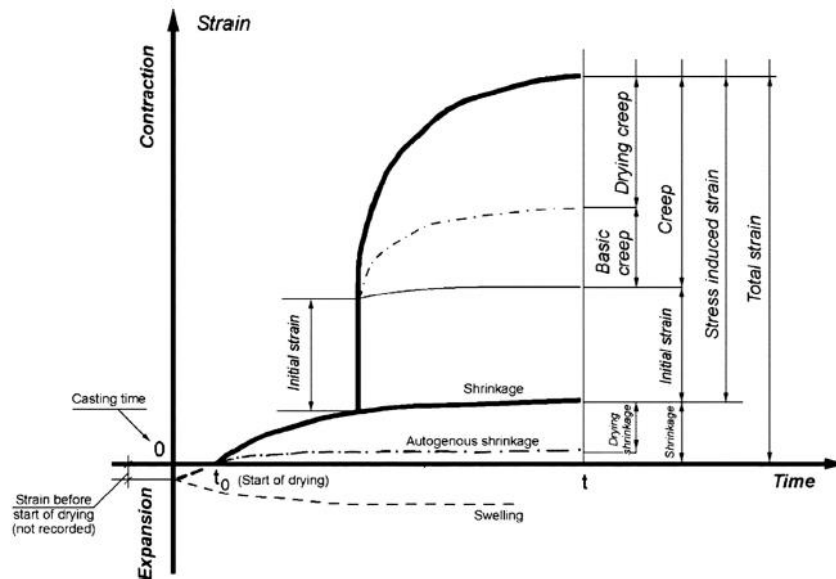
Figura 30. Componentes del esfuerzo del concreto bajo cargas de larga duración. [27]
