**Proceso y técnicas constructivas placa-huellas y manejo de aguas en la vía terciaria**

**Marmato-Caldas**

**Trabajo de grado presentado como requisito para optar al título de Ingeniero Civil**

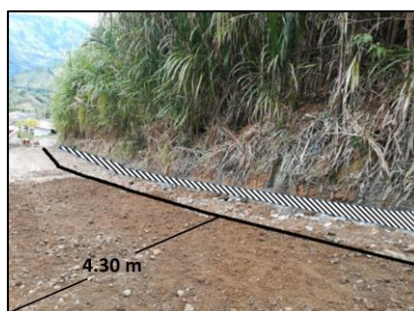
*Figura 9.* Ancho de vía y cuneta existente. Abscisa K0+100 m.

el ancho de la vía interviniendo con concreto ciclópeo los sobre anchos. La *Figura 9*. Ancho de vía y cuneta existente., muestra las franjas negras y blancas que representan la cuneta existente en sitio. La línea continua representa el ancho de vía permitido para intervenir. En esa franja se planteó la construcción de concreto ciclópeo, pero fue negada, por limitar el alcance del proyecto.

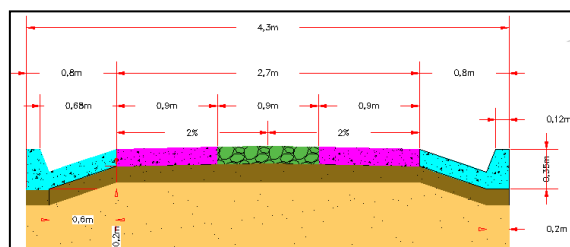
*Figura 12.* Sección transversal de placa-huella entre abscisas K0+182 m y abscisa K0+132 m.

**6.1.8 Módulo de placa-huellas.** La figura 12, Sección transversal de placa-huella entre abscisas K0+182 m y abscisa K0+132 muestra un módulo que se compone de dos placa huellas en concreto de 3000 PSI de resistencia a la compresión de 2.70m x 0.9m x 0.15m, una contra huella central en concreto ciclópeo de 2,70m x 0.9m x 0.15m con volúmenes 60% en concreto de 3000 PSI de resistencia a la compresión y 40% piedra de rio, una viga riostra de 0.20m x 0.20m x 2.70m en concreto de 3000 PSI de resistencia a la compresión, dos cunetas laterales 0.60m x 0.15m x 2.90m en concreto de 3000 PSI de resistencia a la compresión y bordillos laterales tipo 2 polígonos trapezoidal de 0.12m x 0.2m x 0.15 m x 2.90m y área rectangular de 0.2m x 0.2 m en concreto de 3000 PSI de resistencia a la compresión.

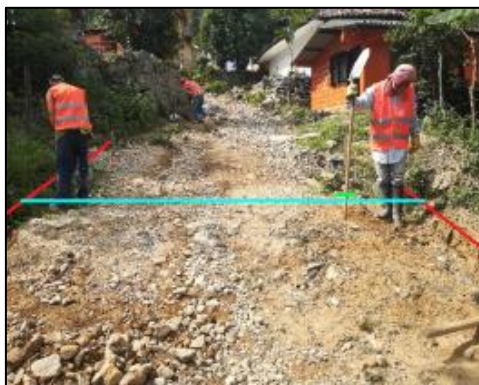
*Figura 15.* Nivelación transversal, marca sobre calandro indicando excavar. Abscisa K0+005m

**6.1.15 Nivelación de la superficie.** Entre pares de estacas, se hizo una marca definiendo un nivel; luego, se instaló un hilo a lo largo de cada costado de vía definiendo así físicamente cada eje; se instaló un hilo transversal entre ejes externos “calandro”, este hilo era móvil sobre los hilos; para evitar la constante medición de la altura de replanteo con metro se trazaron marcas en las herramientas de los trabajadores a 30 cm del cabo herramientas el cual se colocaba contra el suelo. Si la marca quedaba por encima del calandro significaba que se debería excavar, en caso contrario indicaba que se debía de rellenar.

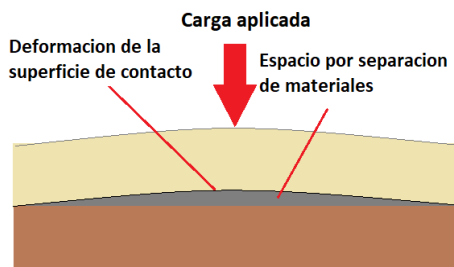
Figura 17. Separación de materiales

Se debió levantar el material de afirmado instalado y raspar la superficie de la subrasante con picas, a una profundidad media de 5 cm. Luego, el material de afirmado se extendió nuevamente sobre este material suelto, se niveló y se compactó. El cambio fue notorio, debido a que la interfase entre ambos materiales ahora era una mezcla homogénea.
