**Análisis de los factores que contribuyen a la amenaza por avenidas torrenciales en la zona en donde confluyen Las Quebradas Seca, La Joya, La Rosita y Chimitá, que afectan al asentamiento humano Rincón de la Paz en el municipio de Bucaramanga.**

**Trabajo de Grado en Modalidad de Práctica Empresarial para Optar el Título de Geóloga**

**Universidad Industrial de Santander**

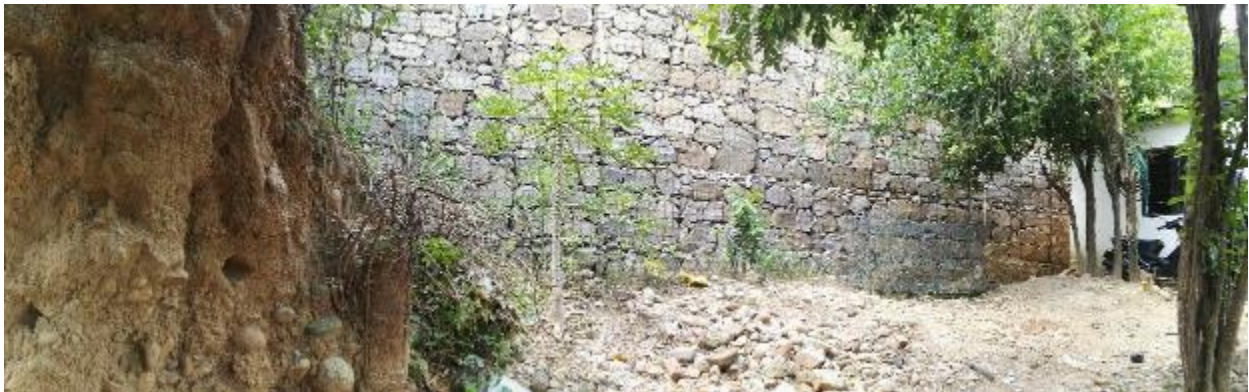
Relacionando este suceso con la imagen satelital (Ver figura 15), en la parte sur debido a la saturación de la ladera por sobre carga de agua se presentó un deslizamiento traslacional en donde se vieron afectadas las viviendas localizadas en la parte baja, según preguntas realizadas a los habitantes del sector, las medidas tomadas por la CDMB fueron la construcción de un muro de gaviones de aproximadamente 6 metros y la plantación de vegetación que le diera mayor estabilidad a la zona. (Ver figura 15)

*Figura 18.* Muro de gaviones construido por la CDMB luego del deslizamiento del 2005, junto con vegetación.

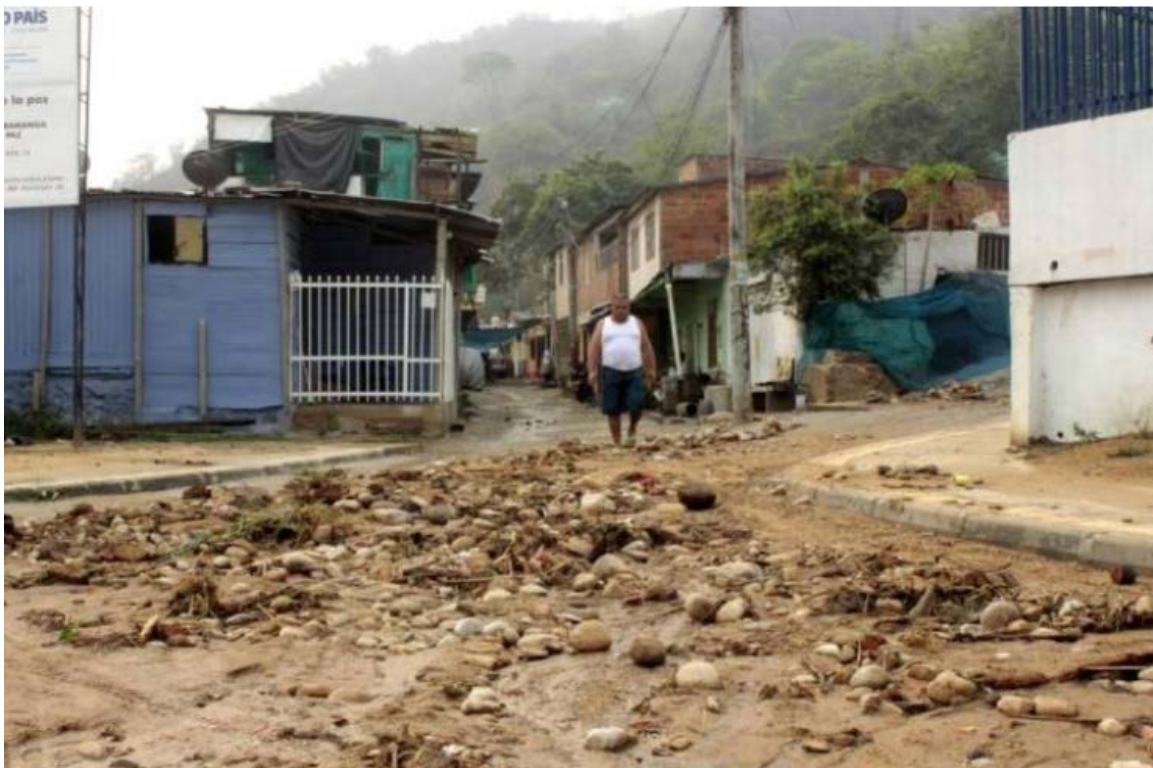
Según el coordinador del Comité de Gestión del Riesgo, Freddy Raguá, una gran cantidad de agua bajó por la montaña y tapó las redes de alcantarillado, por lo que el lodo se entró en las casas a varias familias. (Chio, 2016). (Ver figura 16.)

*Figura 19.* Sector cercano a Rincón de la Paz tras el aguacero del 28 de Marzo del 2016. Adaptado de: Foto: Fabián Hernández / VANGUARDIA LIBERAL, (Chio, 2016).

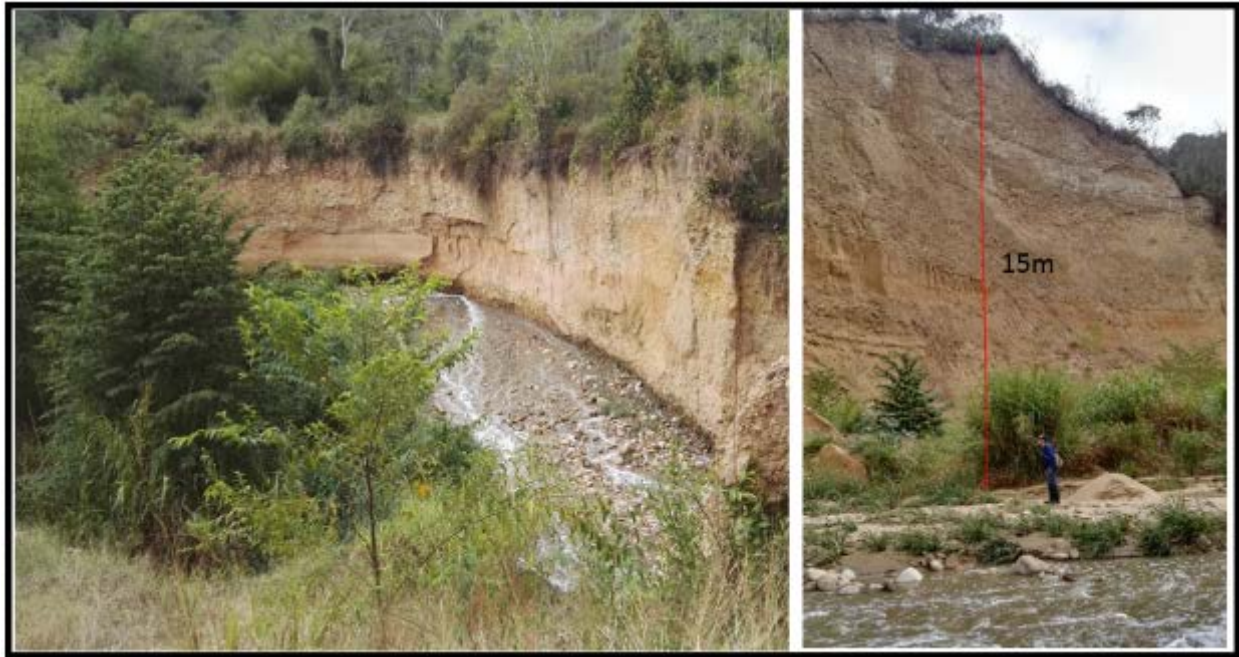
*Figura 28.* Escarpes de terraza en la Quebrada la Rosita, el perfil transversal del río posee una forma cuadrada debido a los aproximadamente  $90^\circ$  que forman con el escarpe adyacente compuesto principalmente por el miembro Órganos, terrazas aluviales y rellenos antrópicos. X: 1'101.865,792, Y: 1'276.541,069, H: 700 m.s.n.m.

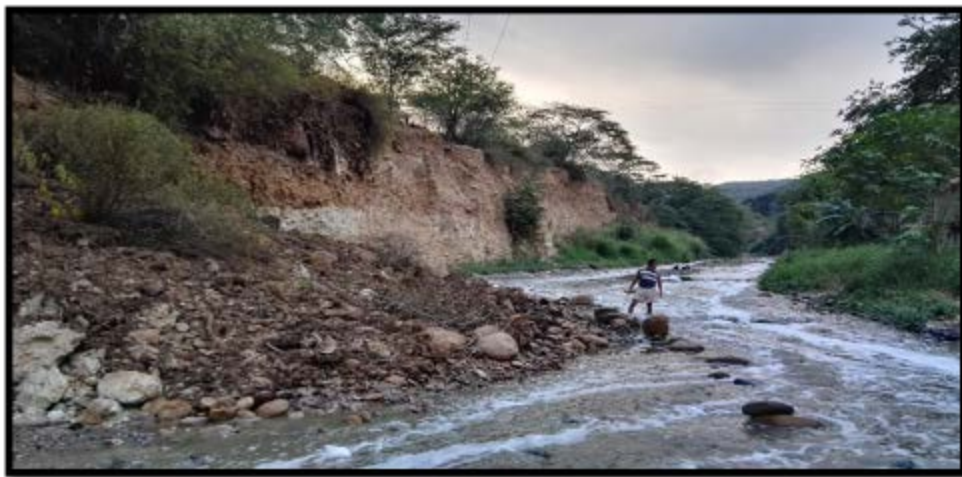
**4.3.4 Gran capacidad de socavación e incisión del cauce.** Por medio de un control de campo se pudo verificar que las quebradas producen socavación lateral en los escarpes aledaños que las rodean, estos están compuestos geológicamente de base a techo por: Suelo del miembro Órganos, Suelo de terraza aluvial, Suelo de llanura de inundación, suelo de Relleno y Paleosuelo. Debido al fenómeno de socavación que producen las quebradas, el suelo del miembro Órganos se erosiona con gran velocidad, lo que genera desniveles en el escarpe de terraza, que conlleva a continuos desprendimientos y caídas de detritos de los suelos cercanos al techo de la estratigrafía del cauce de las quebradas. (Ver Figuras 26,31 y 33). Evidencia de la erosión lateral avanzada en el cauce, es el deterioro de las obras de mitigación realizadas por la CDMB. (Ver figura 27, 28, 29, 30).

*Figura 29.* Caída de detritos compuesta por suelo de relleno y fragmentos del miembro Órganos  
X: '100.979,288 m, Y:1'276.671,839 m H: 680 m.s.n.m. (Ver Apéndice G.)

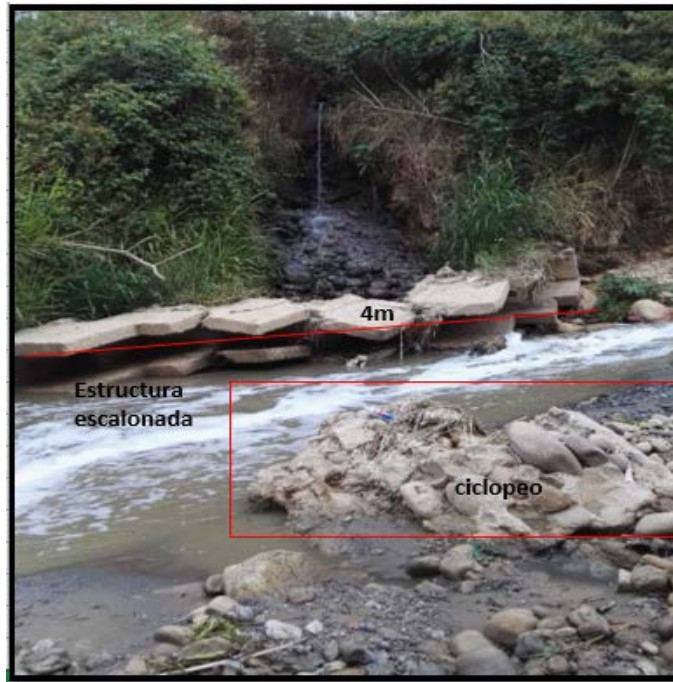
*Figura 30.* Estructura escalonada para la mitigación de la erosión en la escarpa adyacente a la quebrada Chimitá destruido producto de la socavación lateral. X:1'100.939,444 m, Y:1'276.681,76 m, H:678 m.s.n.m (Ver Apéndice G.)

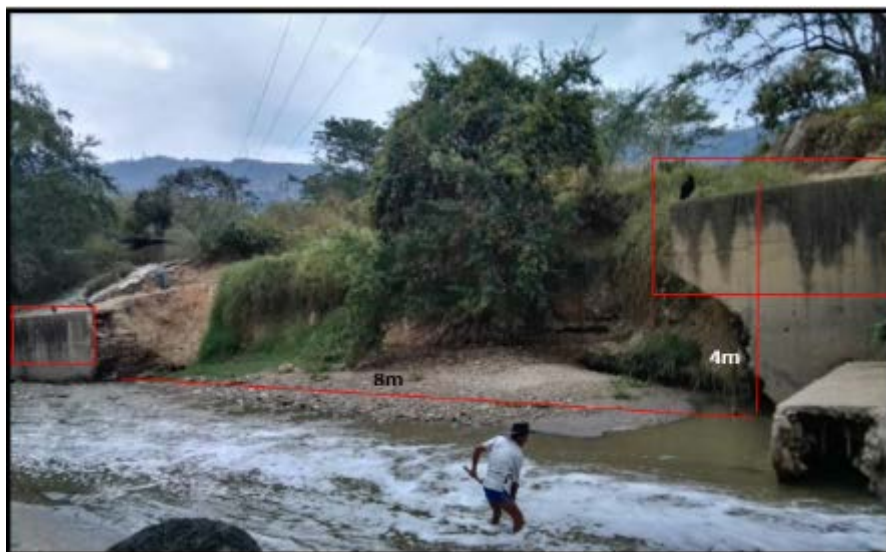
*Figura 31.* Muro de contención para la mitigación de la escarpa aledaña al cauce de la quebrada Chimitá, erosionado producto de la socavación lateral. X:1'100.880,532 m, Y:1'276.662,736 m, H: 679 m.s.n.m (Ver Apéndice G.)

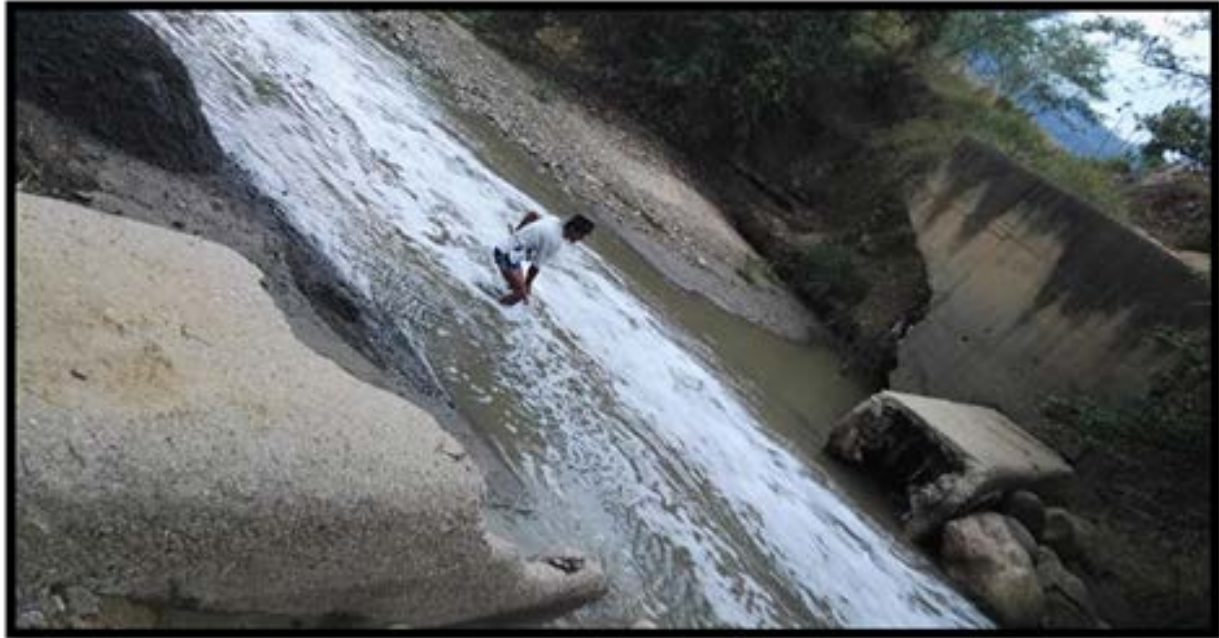
*Figura 32.* Estructura de mitigación de la velocidad del cauce de la quebrada Chimitá, erosionado y destruido en su parte central. X:1'100.880,532 m Y:1'276.662,736 m H: 679 m.s.n.m (Ver Apéndice G.)

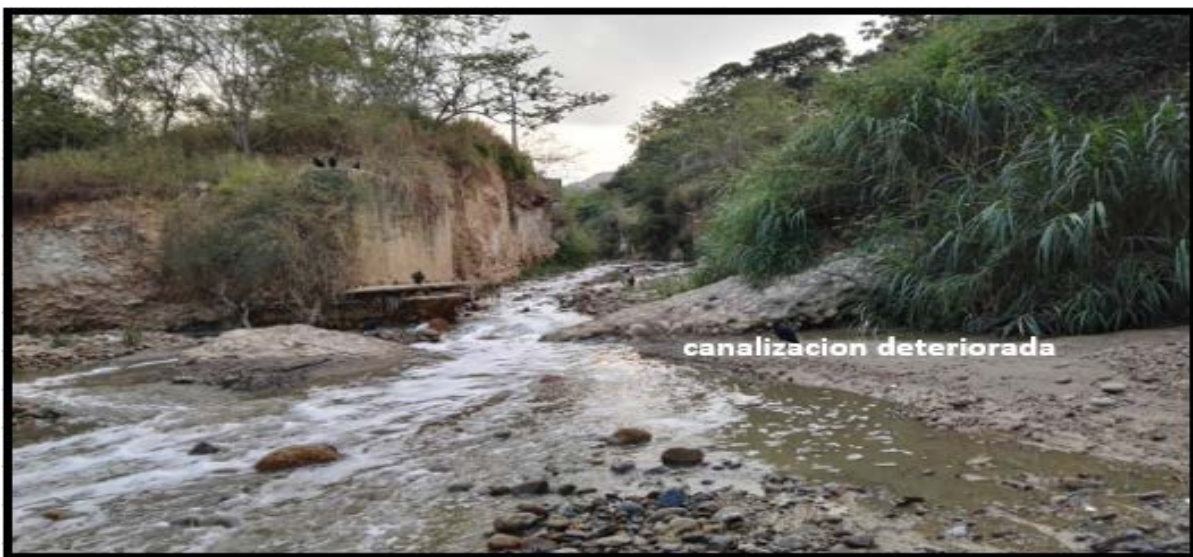
*Figura 33.* Estructura realizada en ciclópeo para la mitigación de la velocidad del cauce de la quebrada la Rosita, erosionado y destruido, X:1'100.880,532 m Y:1'276.662,736 m H: 679 m.s.n.m (Ver Apéndice G.)

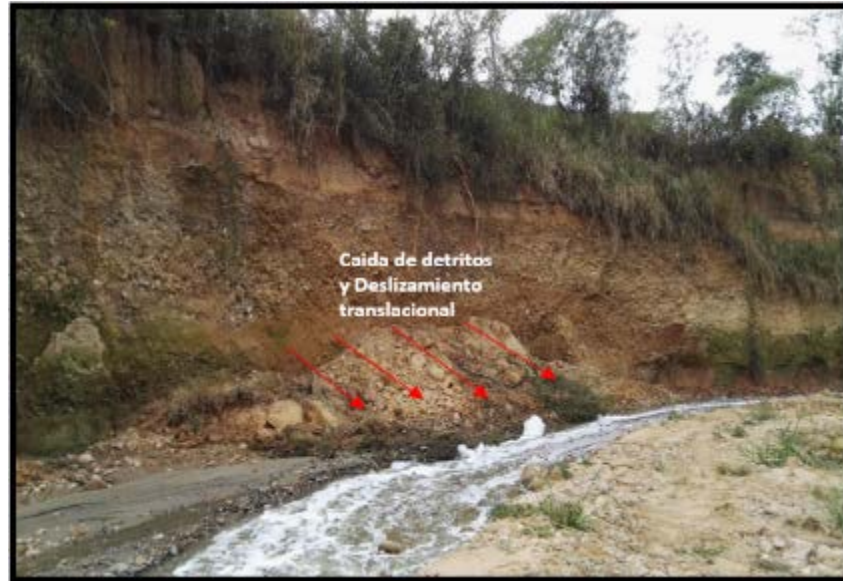
*Figura 34.* Caída de detritos compuesto por el miembro Órganos y las terrazas antiguas del cauce, en la quebrada la Rosita. X: 1°101.249, 443 m, Y: 1°276.580, 712 m, H: 690 m.s.n.m (Ver Apéndice G.)

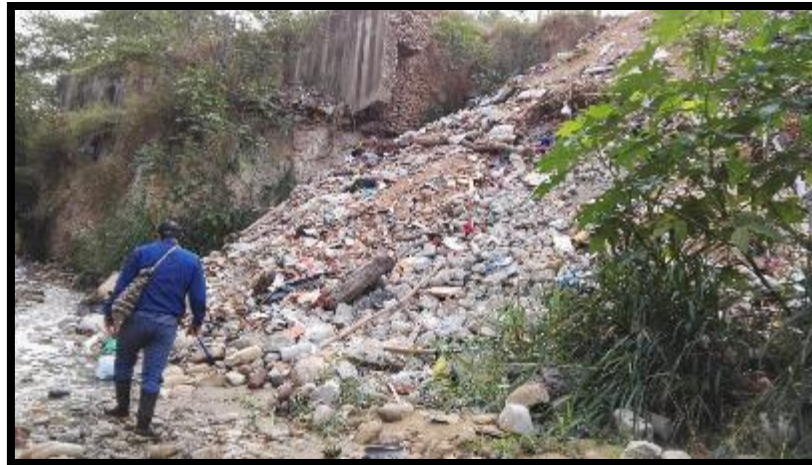
*Figura 35.* Suelos de llenos mixtos deslizados sobre el cauce de la quebrada Chimita, con presencia de basuras, matriz arenosa y clastos heterométricos.

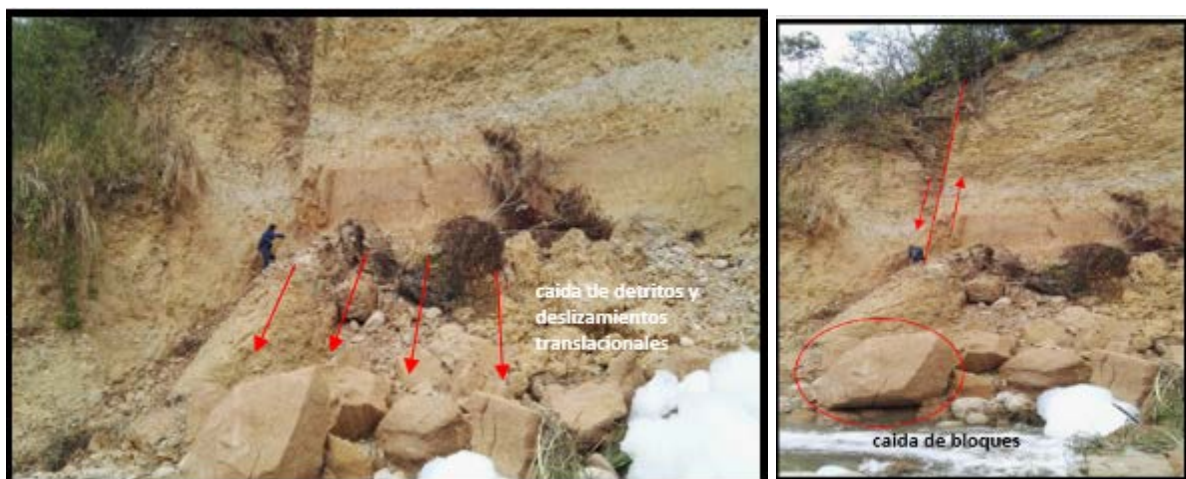
*Figura 36.* Fragmentos Heterométricos del suelo del miembro Órganos compuestos por niveles arenosos de color Rojizo, en la quebrada la Rosita.

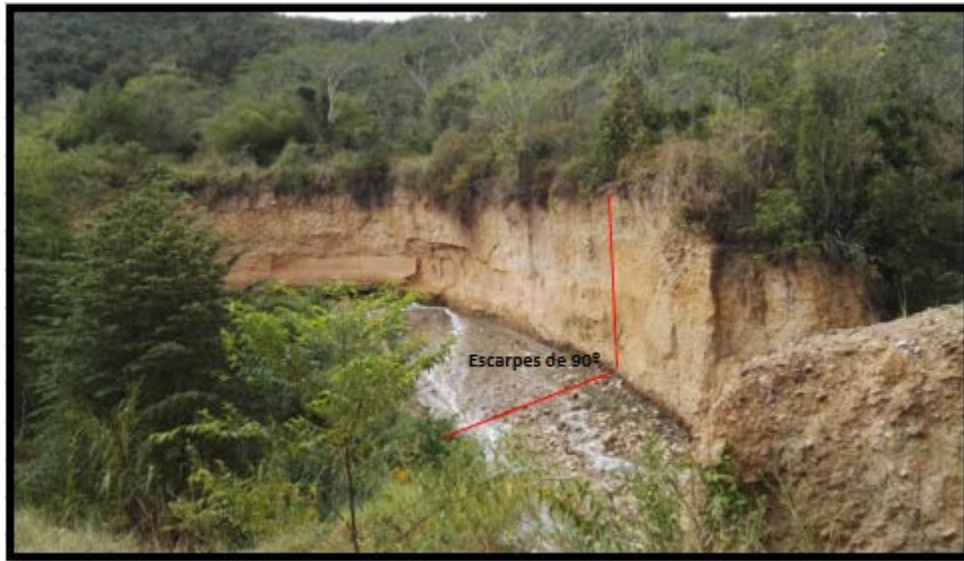
*Figura 37.* El cauce con los escarpes adyacentes forma una figura de L con un ángulo de  $90^\circ$ , el escarpe alcanza una altura aproximada de hasta 20 m. X: 1'101.865,792, Y: 1'276.541,069, H: 700 m.s.n.m.
