AVIMOL S.A.S

HOJA DE VIDA DE EQUIPOS

| | AVIMOL S.A.S | | | | | | CÓDIGO: PM-HDV-01 |
|---|---|---|--|--|---|---|---|
| INDUSTRIA | PLANTA ALIMENTOS BALANCEADOS GIRÓN | | | | | | |

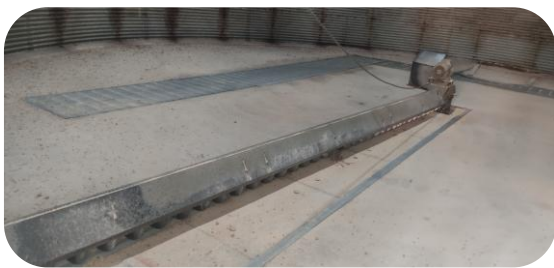
| EQUIPO | | BARREDORA DE SILOS | | | |

| 10/03/2023 | C | | Se realizó la revisión del barredor del silo plano #1, detectando una chumacera en mal estado. Se procedió a sustituirla por una nueva. | | Mecánico Planta |

| 6/08/2021 | C | | Se le cambia tornillo de acople al sin fin y se solda de nuevo el sinfin en el Silo plano #3 | | Mecánico Planta |
| 28/04/2023 | C | | Cambio de chumacera en el barredor silo #3 y se solda soporte sinfin | | Mecánico Planta |
| 29/01/2024 | C | | Se le cambio la chumacera del silo plano #1 | | Mecánico Planta |
| 12/03/2024 | C | | Se le cambiaron las correas al barredor del silo #1 | | Mecánico Planta |
| 20/11/2024 | C | | Se le cambiaron las 3 correas al barredor del silo plano #2 | | Mecánico Planta |
| 4/12/2024 | C | | Se le cambiaron las 3 correas al barredor del silo plano #3 | | Mecánico Planta |
| 28/12/2024 | C | | Se le cambiaron las 3 correas al barredor del silo plano #1 | | Mecánico Planta |
| 21/03/2025 | C | | Se repara la rueda al barredor, se le cambia el cuñero y se rectifica rosca del prisionero | | Mecánico Planta |
| 1/04/2025 | C | | Se cambia la rueda al barredor del silo plano #1 | | Mecánico Planta |
