**CONTRIBUCIÓN A LOS ESTUDIOS DE GEOMORFOLOGÍA PARA LA  
ZONIFICACIÓN DE AMENAZA RELATIVA POR MOVIMIENTOS EN MASA EN  
LA PLANCHA 110-PAMPLONA (ESCALA 1:100.000), AL CENTRO-ORIENTE  
DEL MACIZO DE SANTANDER.**

**UNIVERSIDAD INDUSTRIAL DE SANTANDER  
FACULTAD DE INGENIERÍAS FÍSICO-QUÍMICAS  
ESCUELA DE GEOLOGÍA  
BUCARAMANGA**

**2014**

**Proyecto de grado para optar al título de geólogo**

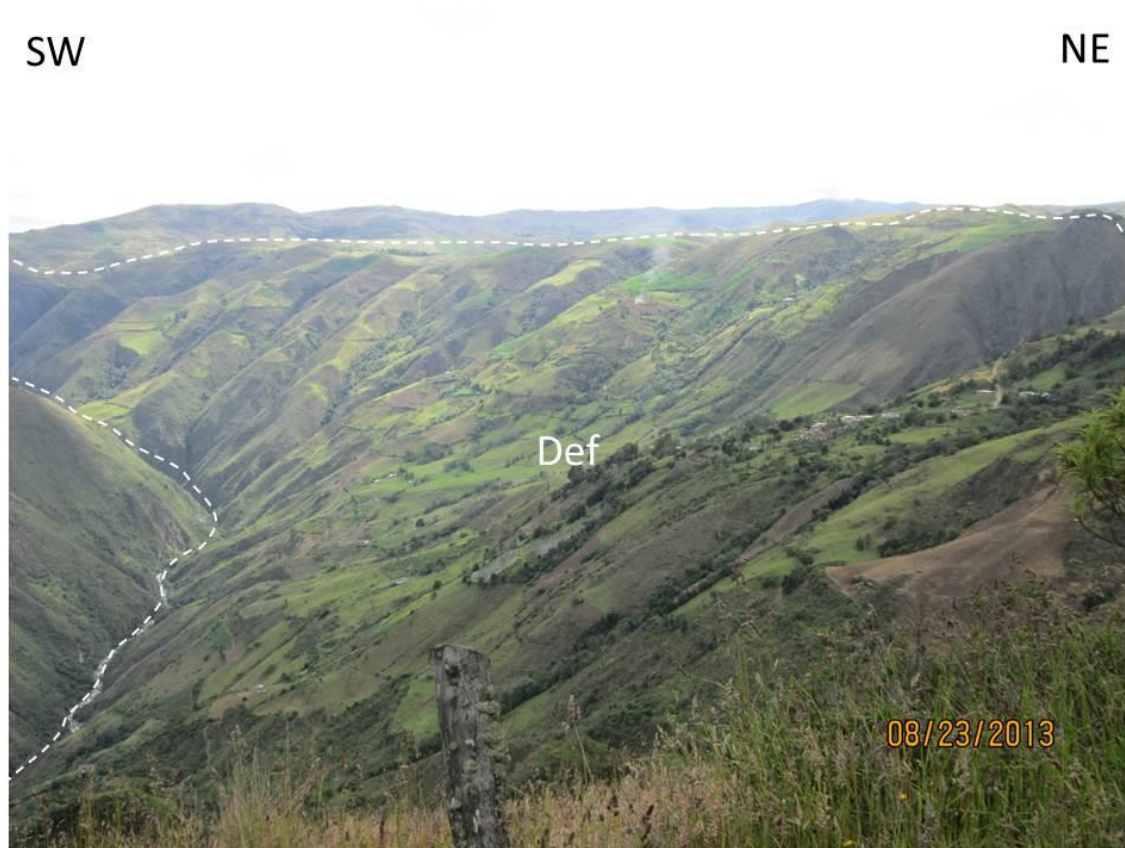
**Figura 42. Escarpe faceteado (Def), se observa muy disectado y con algunos movimientos en masa, vereda Bata del municipio de Silos, departamento de Norte de Santander.**

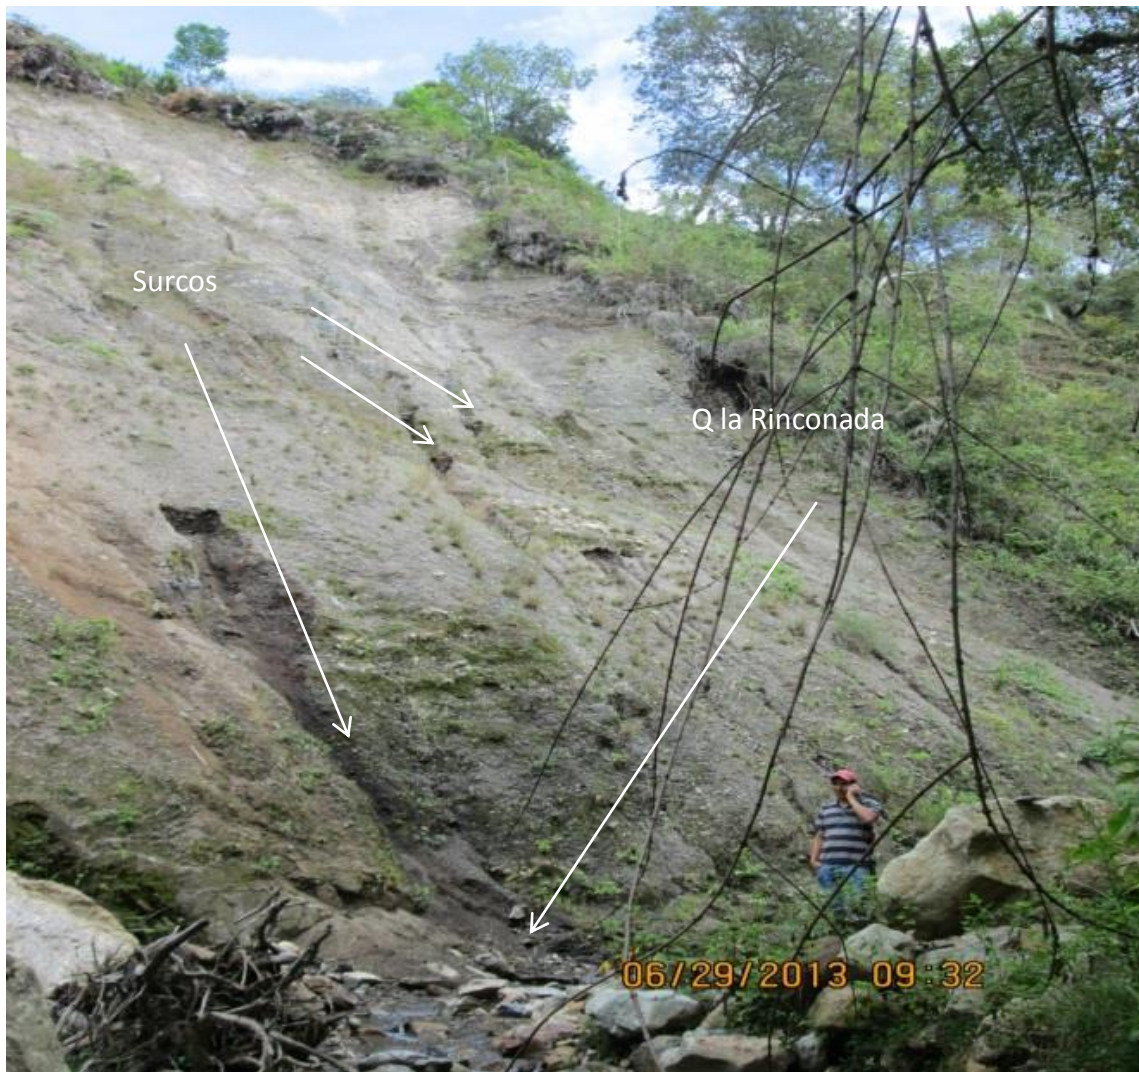
**Figura 61. Movimiento traslacional planar que cobro la vida de una persona y de su bestia (caballo) en la vereda La Rinconada del municipio de Charta, departamento de Santander.**

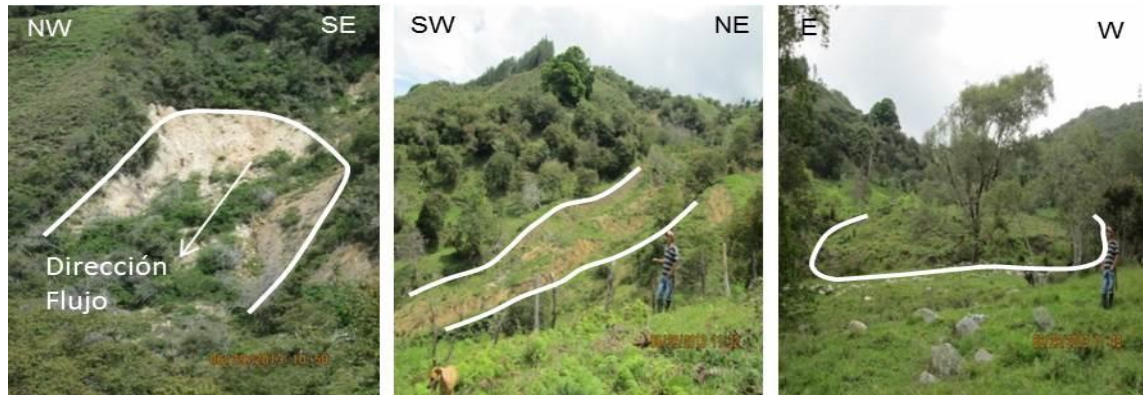
**Figura 62. Flujo de detritos que afecto pastos utilizados en ganadería, vereda La Rinconada, del municipio de Charta, departamento de Santander.**

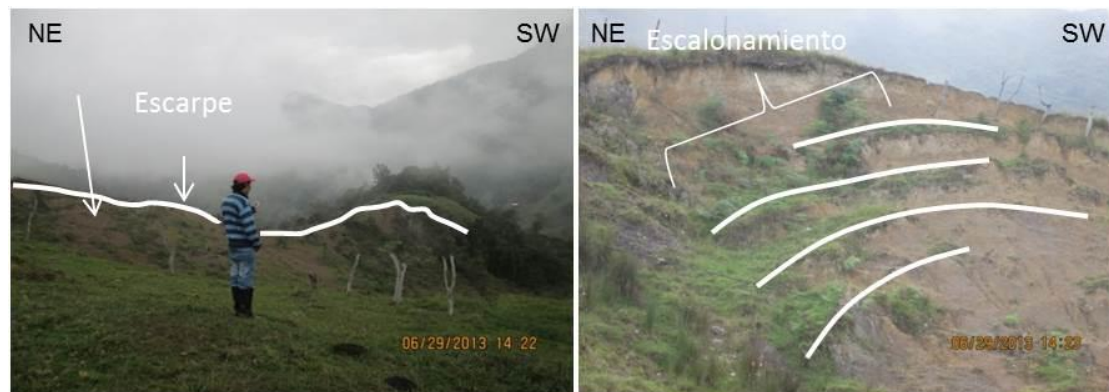
**Figura 63. Deslizamiento rotacional, vereda La Cristalina del municipio de Charta, departamento de Santander. Se vieron afectados potreros y pastos; se observa escalonamiento.**

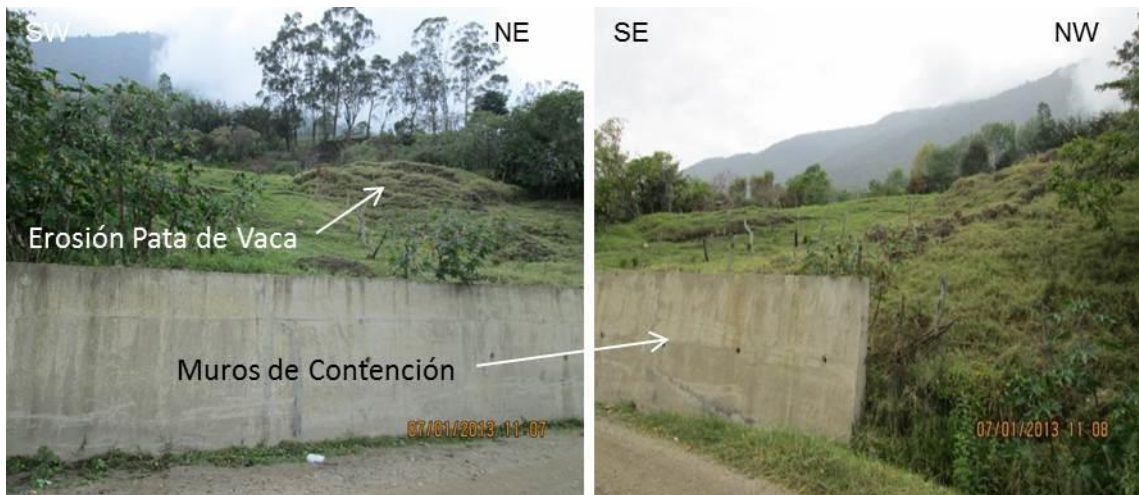
**Figura 67. Deslizamiento rotacional en el Casco Urbano del municipio de Surata, departamento de Santander. Se observan obras de mitigación (muros de contención) y erosión en terracetas (pata de vaca).**

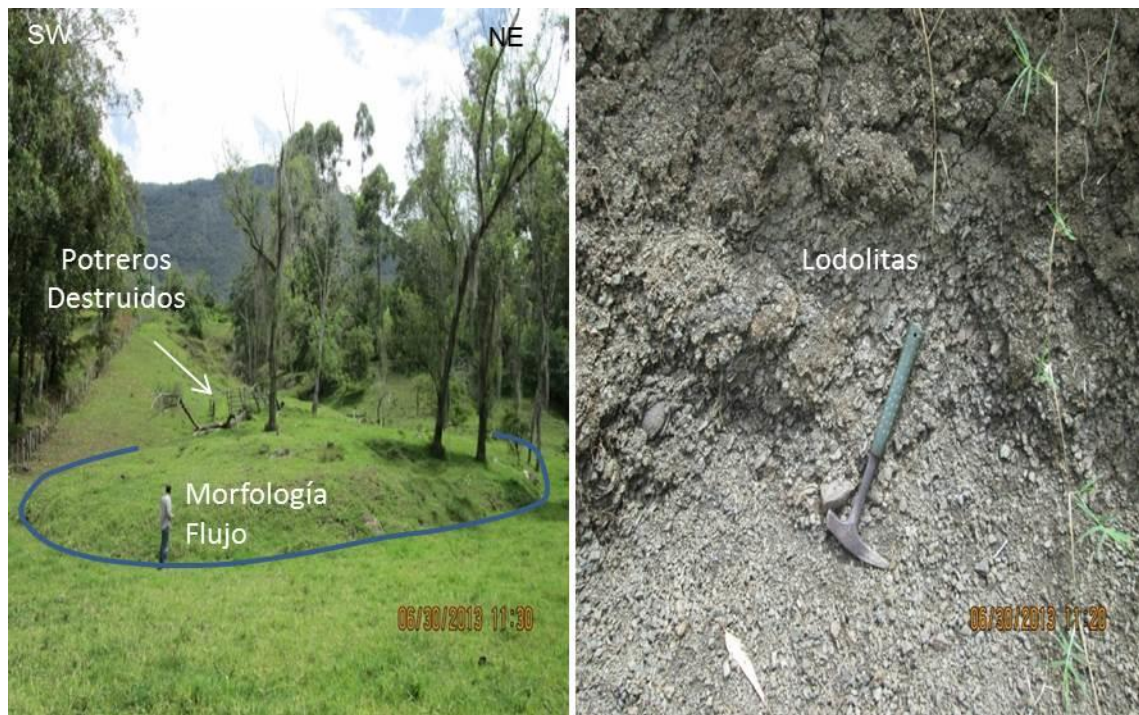
**Figura 68. Flujo de tierra, se observa la morfología del movimiento y el material presente en el área, municipio de Charta, departamento de Santander.**

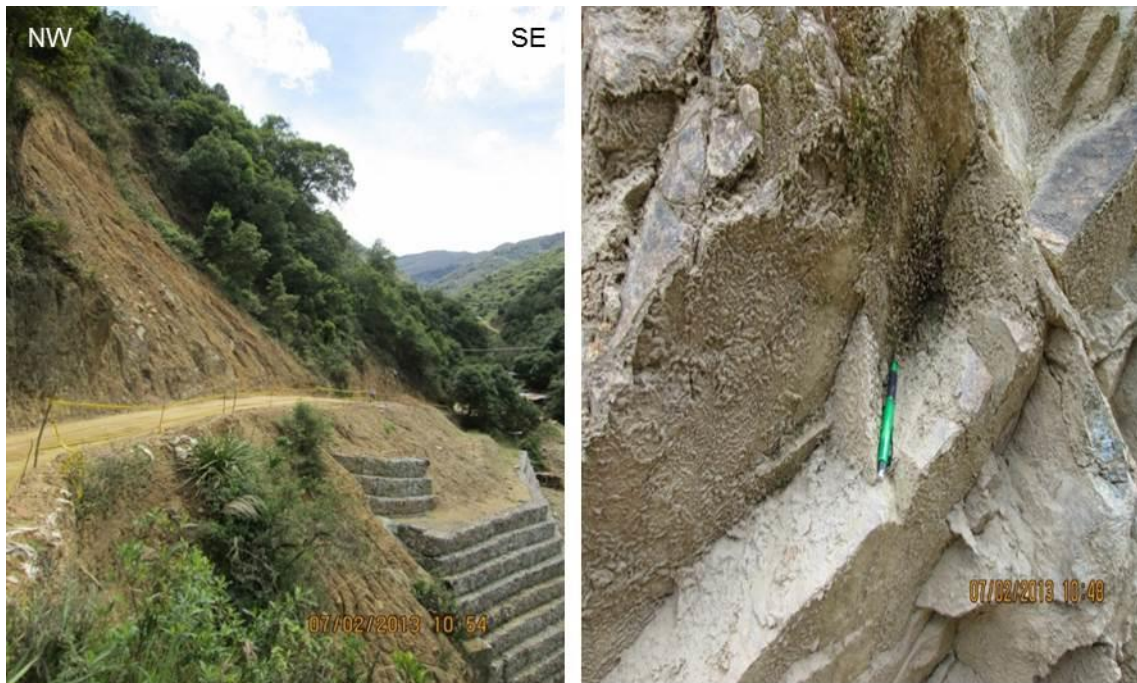
**Figura 69. Deslizamiento traslacional planar, municipio de California, departamento de Santander. Donde se observa obras de mitigación y el material constituyente.**

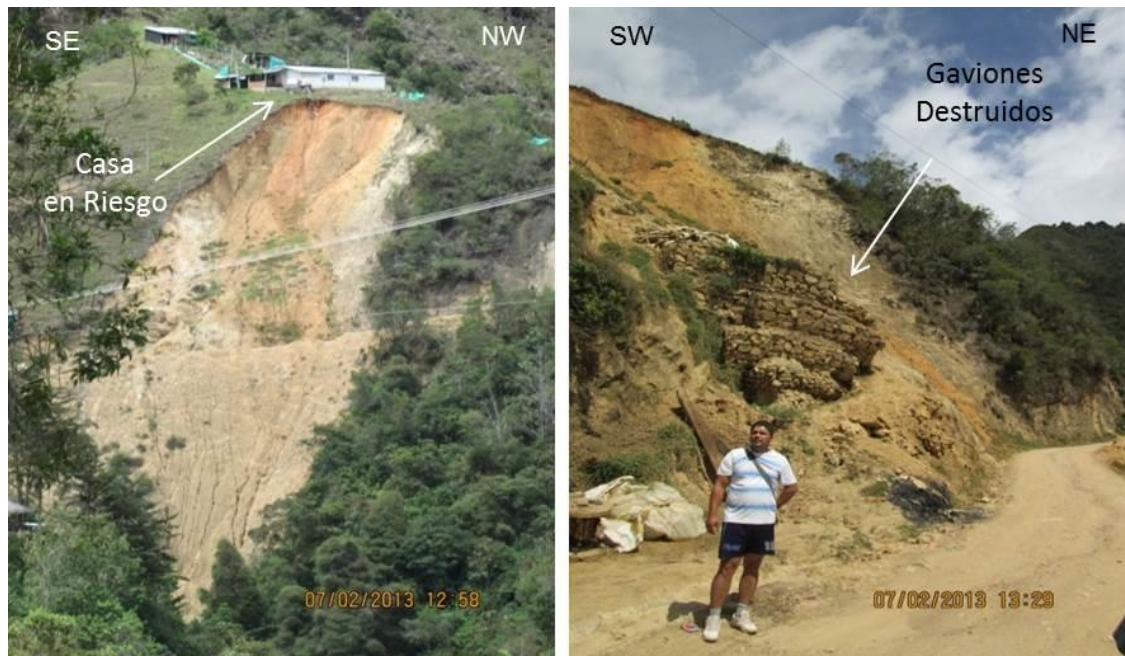
**Figura 70. Deslizamiento traslacional, municipio de California, departamento de Santander. Donde se observa que las obras de mitigación han sido insuficientes e ineficaces, carretera que comunica a California con Vetas.**

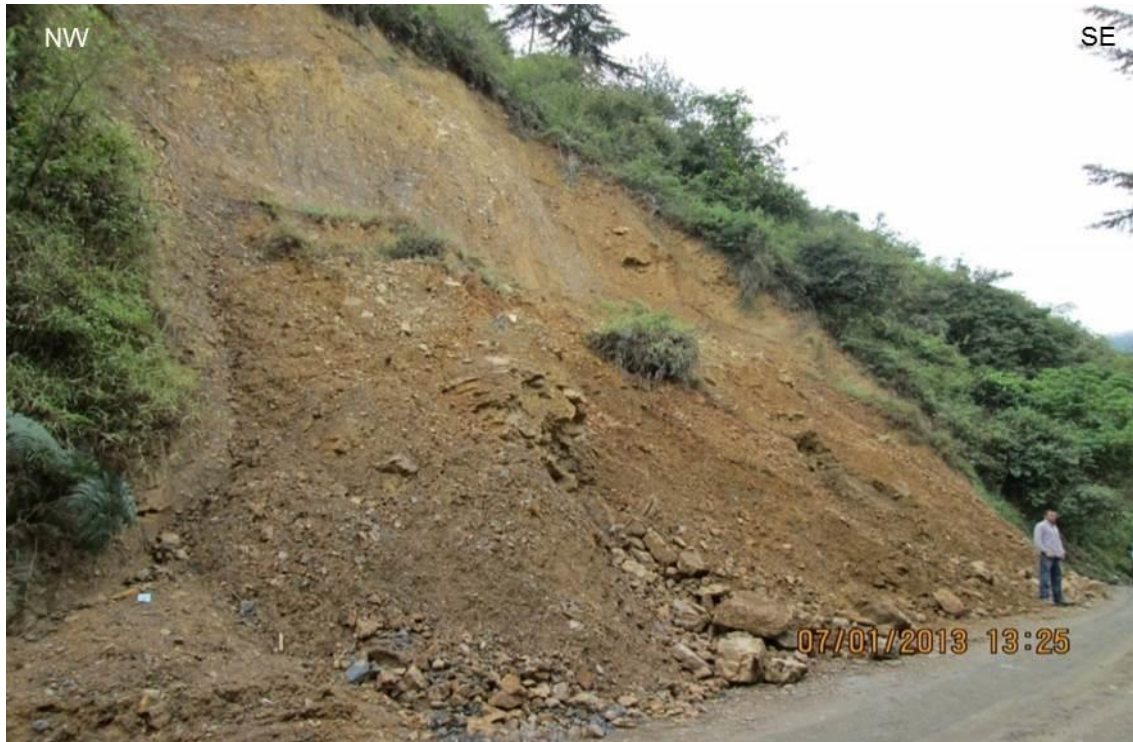
**Figura 71. Movimiento complejo, deslizamiento traslacional planar con caída de roca. Afectación de la carretera que comunica al municipio de California con el municipio de Surata.**

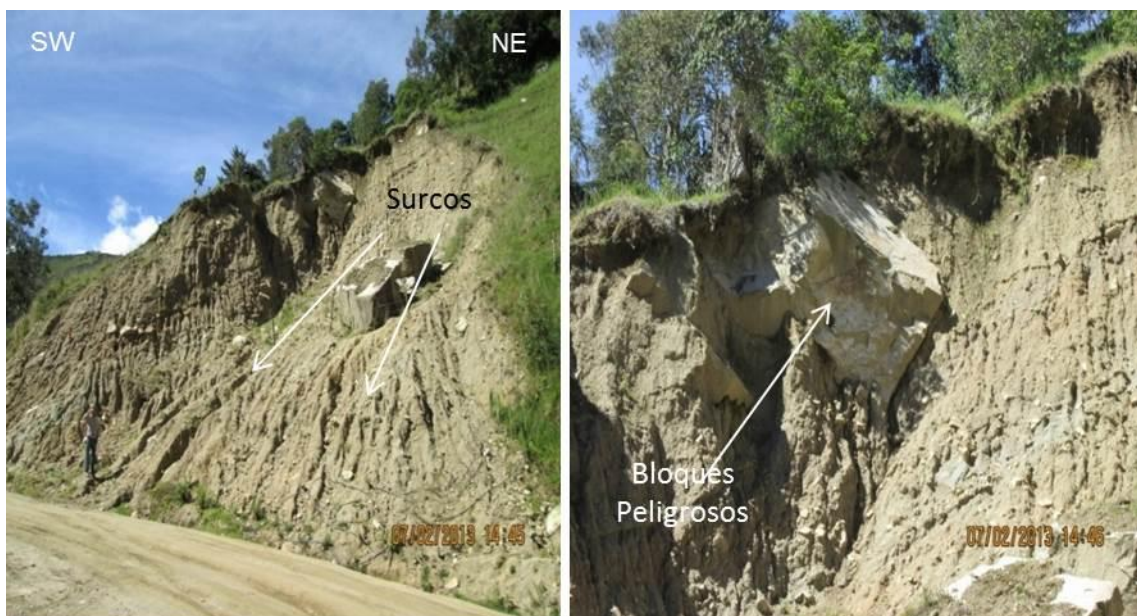
**Figura 72. Movimiento complejo, deslizamiento traslacional y caída de roca; se observa erosión en surcos, municipio de Vetas, departamento de Santander.**

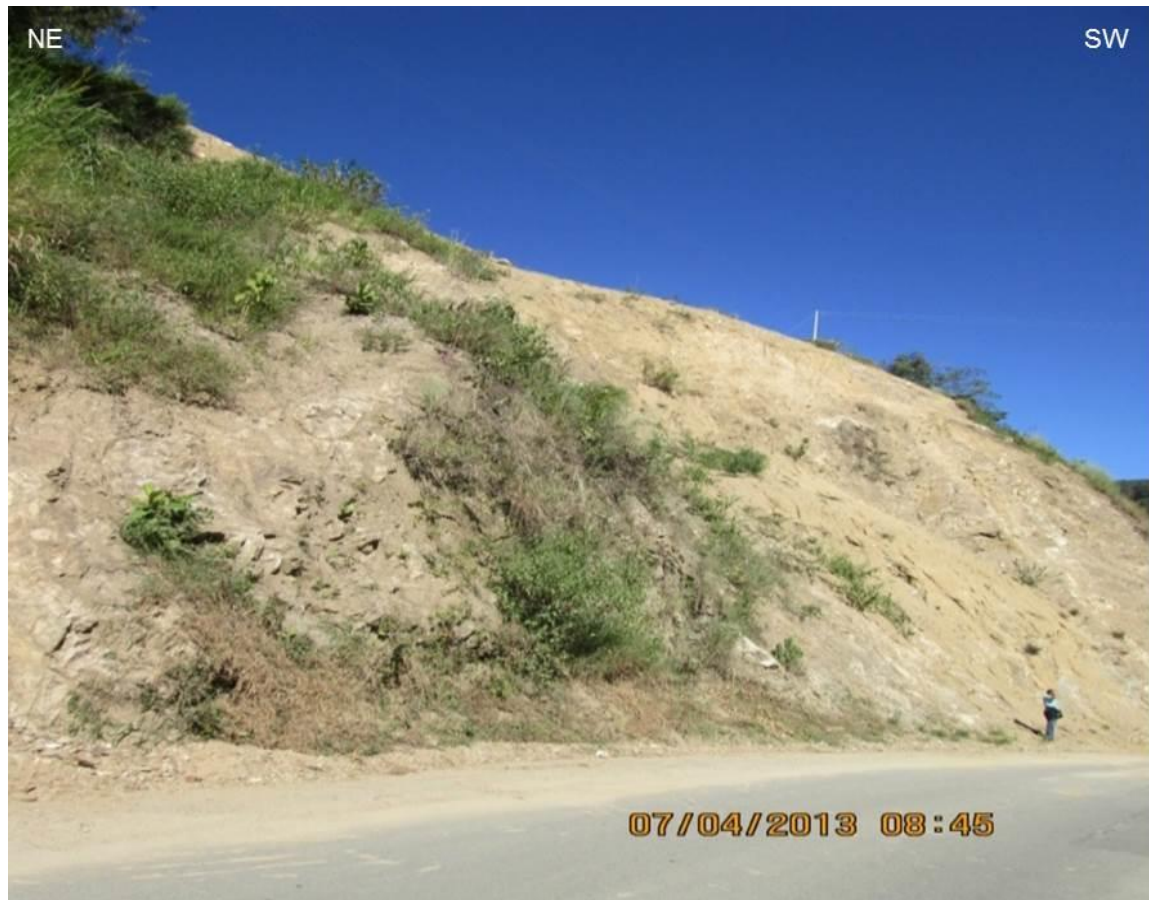
**Figura 73. Deslizamiento traslacional con caída de roca, afectación sobre el corredor vial entre el municipio de Tona con el municipio de Bucaramanga.**

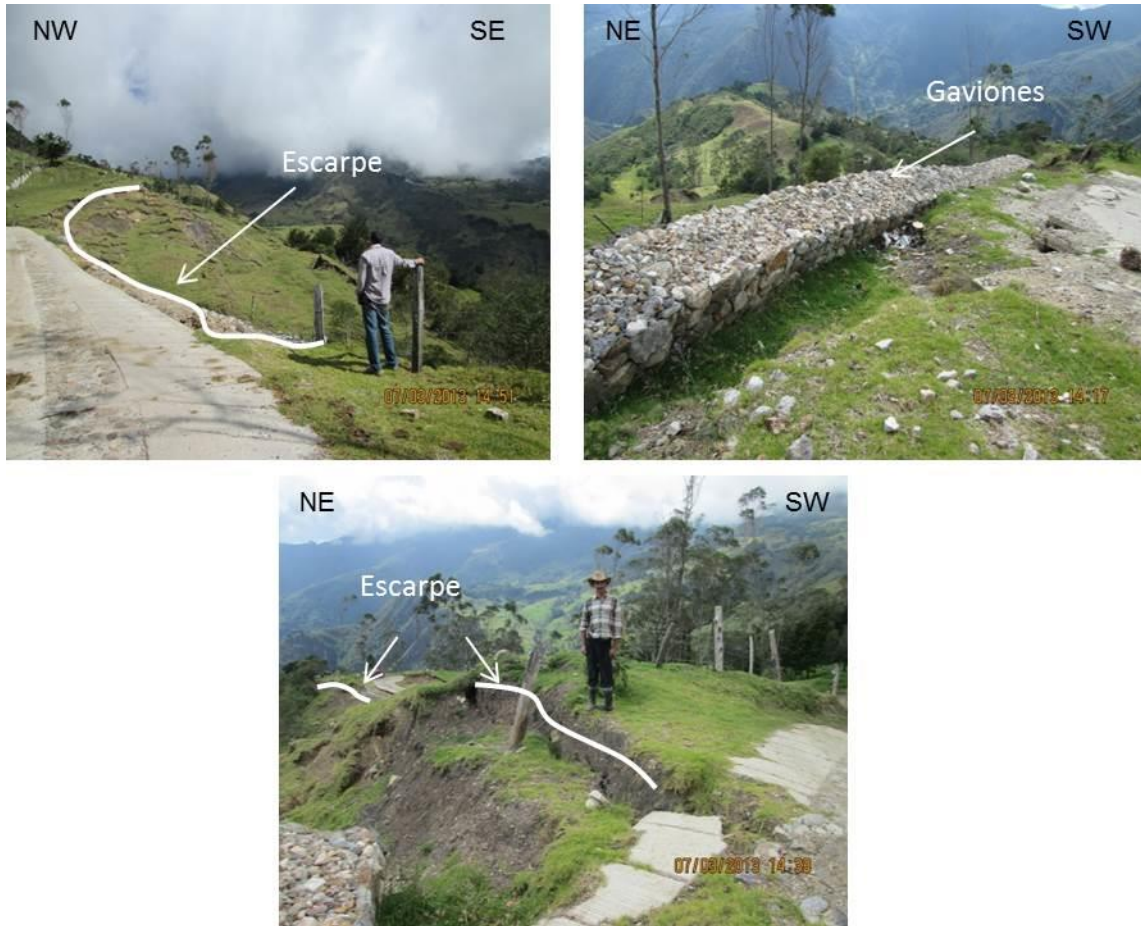
**Figura 74. Deslizamiento rotacional con amplia afectación en la finca Yotuel y la carretera que comunica al municipio de Tona con el corregimiento de Berlín.**

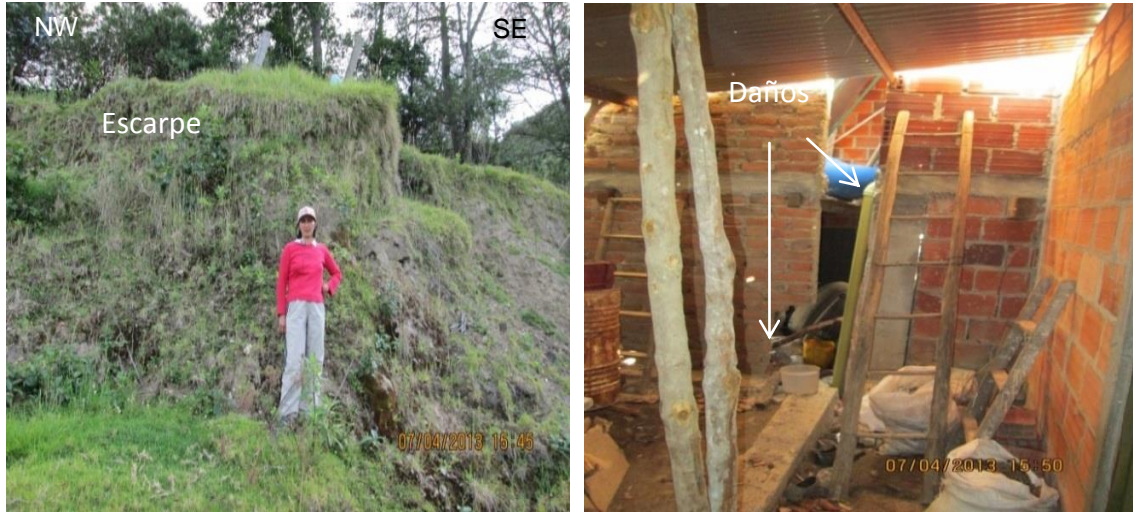
**Figura 75. Deslizamiento traslacional donde se observa algunos escarpes y los daños generados sobre los viviendas, municipio de Mutiscua, departamento de Norte de Santander.**

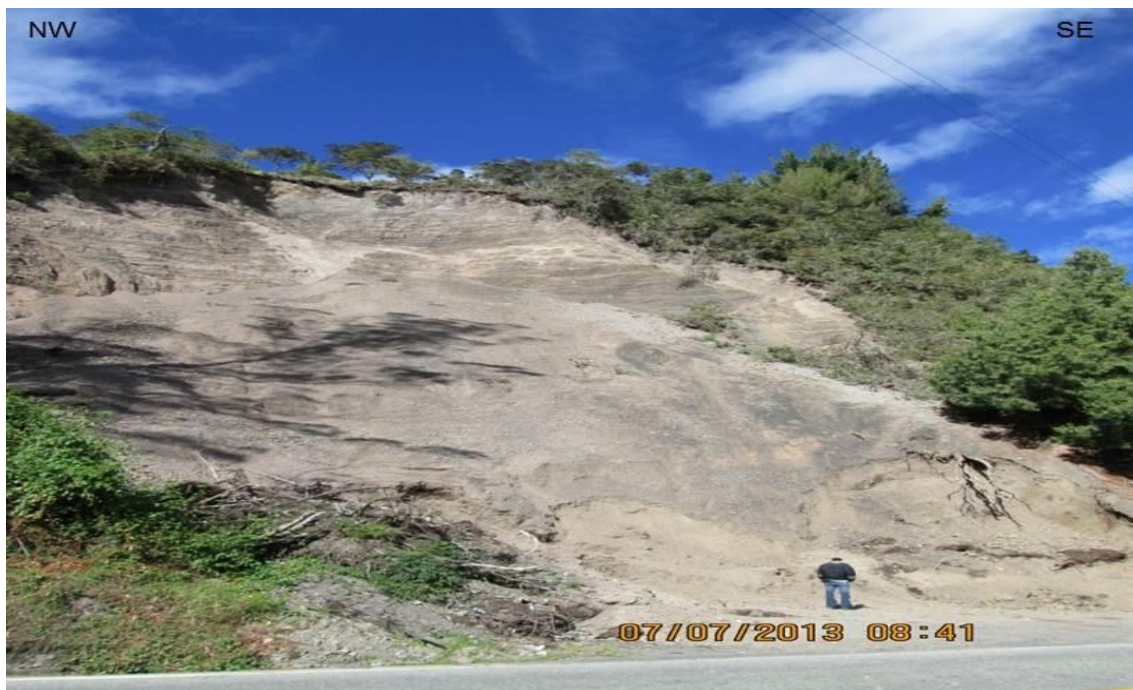
**Figura 76. Deslizamiento traslacional planar, antigua cantera de extracción de material para relleno, municipio de Mutiscua, departamento de Norte de Santander.**

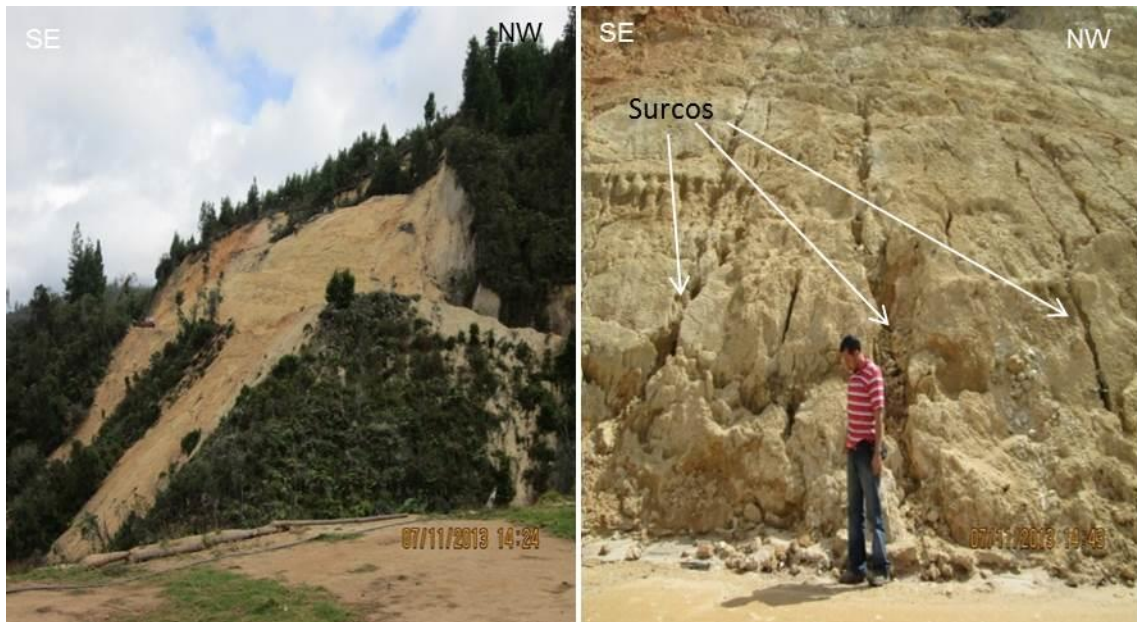
**Figura 78. Deslizamiento traslacional en la carretera que comunica al municipio de Pamplona con el Municipio de Cucutilla, se observa erosión en surcos, departamento de Norte de Santander.**

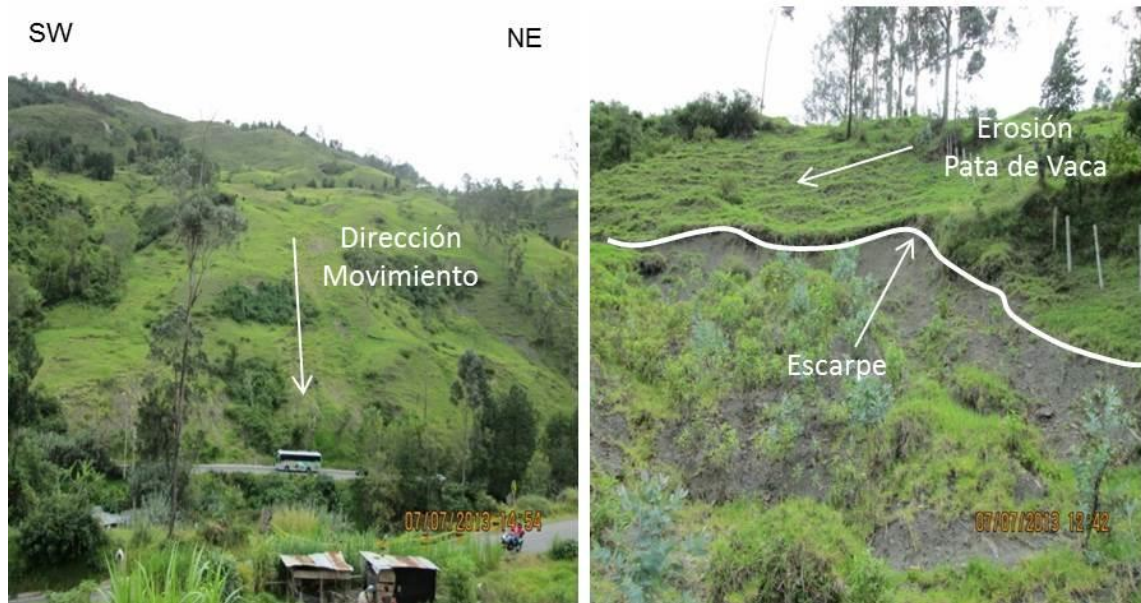
**Figura 80. Deslizamiento rotacional sobre la carretera que conduce del municipio de Pamplona al municipio de Cúcuta, departamento de Norte de Santander.**

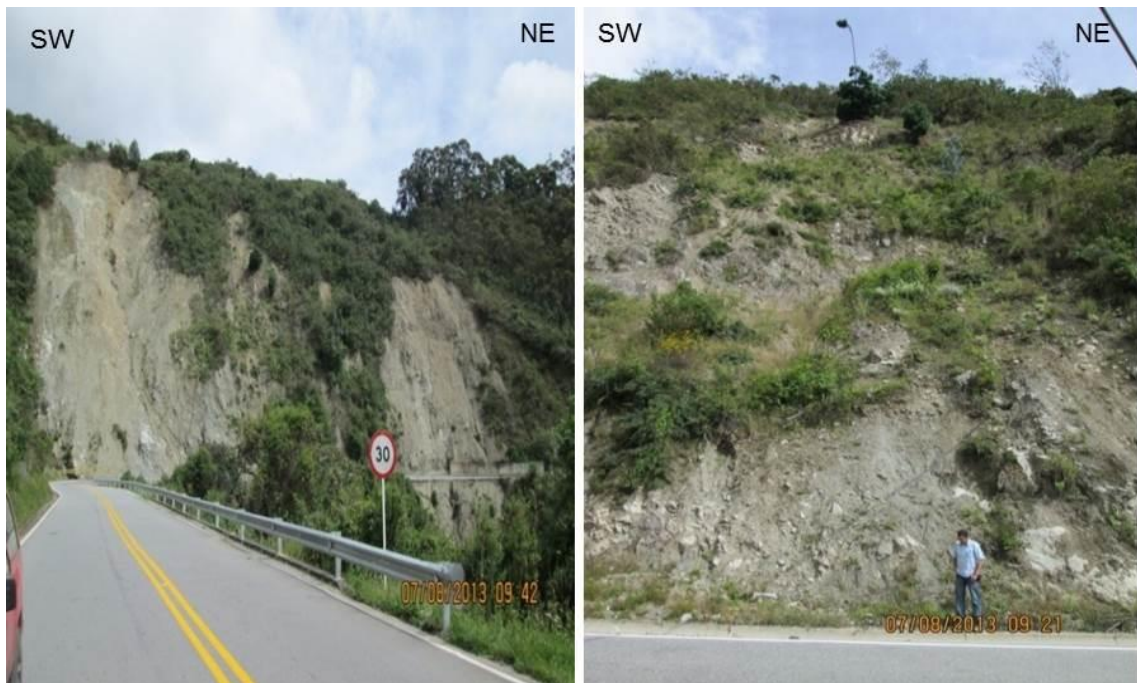
**Figura 81. Movimiento compuesto, flujo de detritos y caída de rocas, corredor vial entre el municipio de Pamplona con el municipio de Chitagá, departamento de Norte de Santander.**

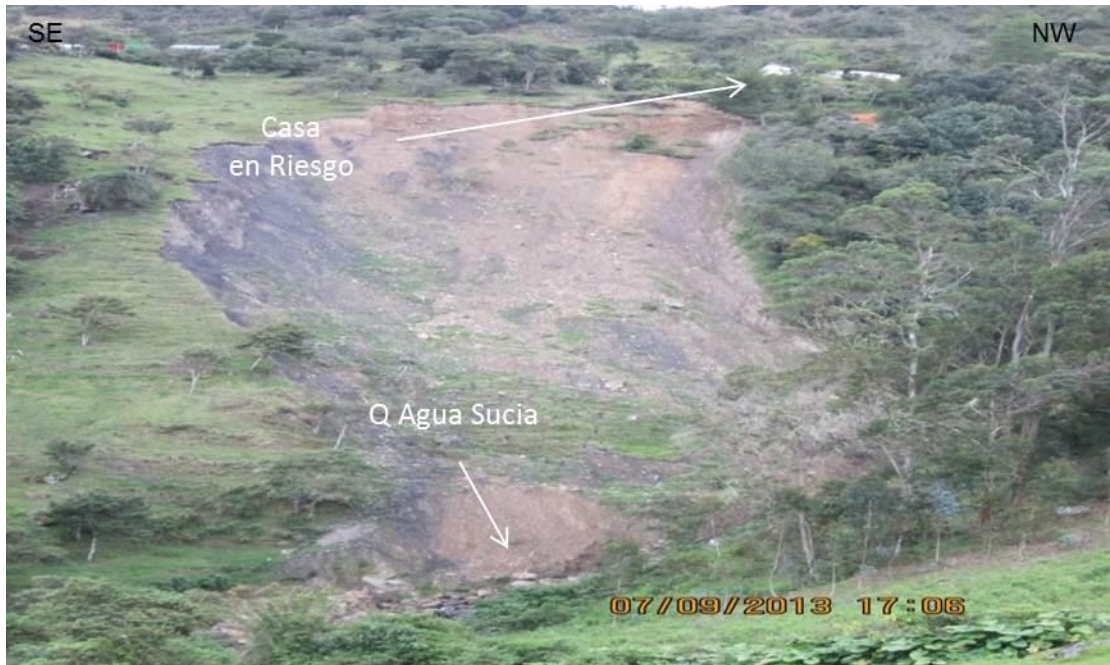
**Figura 84. Deslizamiento rotacional, se observa el peligro latente sobre la vivienda hacia la parte superior y la posibilidad de obstrucción de la quebrada Agua Sucia hacia la base y generarse posteriormente represamiento, municipio de Chitagá, departamento de Norte de Santander.**
