**IDENTIFICACIÓN DEL DETERIORO PRODUCIDO POR EL MEDIO AMBIENTE
NATURAL SOBRE LAS ESTRUCTURAS DE CONCRETO**

**UNIVERSIDAD INDUSTRIAL DE SANTANDER
FACULTAD DE INGENIERIA QUIMICA
ESCUELA DE INGENIERIA QUIMICA
ESPECIALIZACION EN INGENIERIA AMBIENTAL
BUCARAMANGA
2007**

**MONOGRAFIA DE GRADO PRESENTADA COMO REQUISITO PARA OPTAR
EL TITULO DE ESPECIALISTA EN INGENIERIA AMBIENTAL**

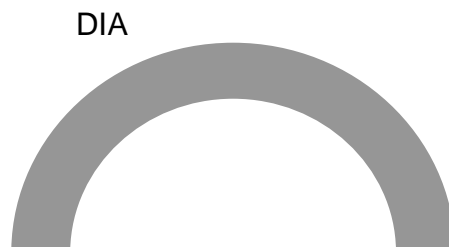
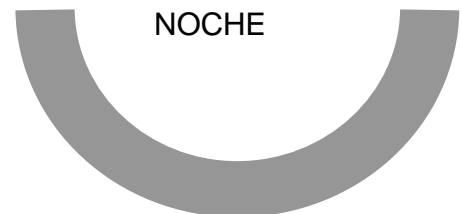
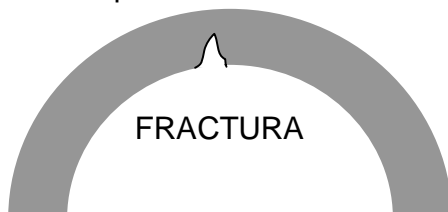
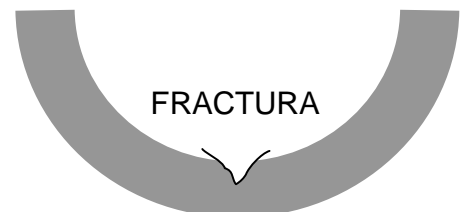
Los choques térmicos son más susceptibles de presentarse en países tropicales que en estacionales. Los cambios acentuados de temperatura, originan alabeos – pandeos sobre todo en estructuras esbeltas. Un ejemplo típico de los efectos producidos por los cambios de temperatura, lo constituye el llamado alabeo térmico sufrido por los pavimentos de concreto en los ciclos circadianos (día/noche).

Flexiones que terminan fracturando las placas con las cargas normales de servicio

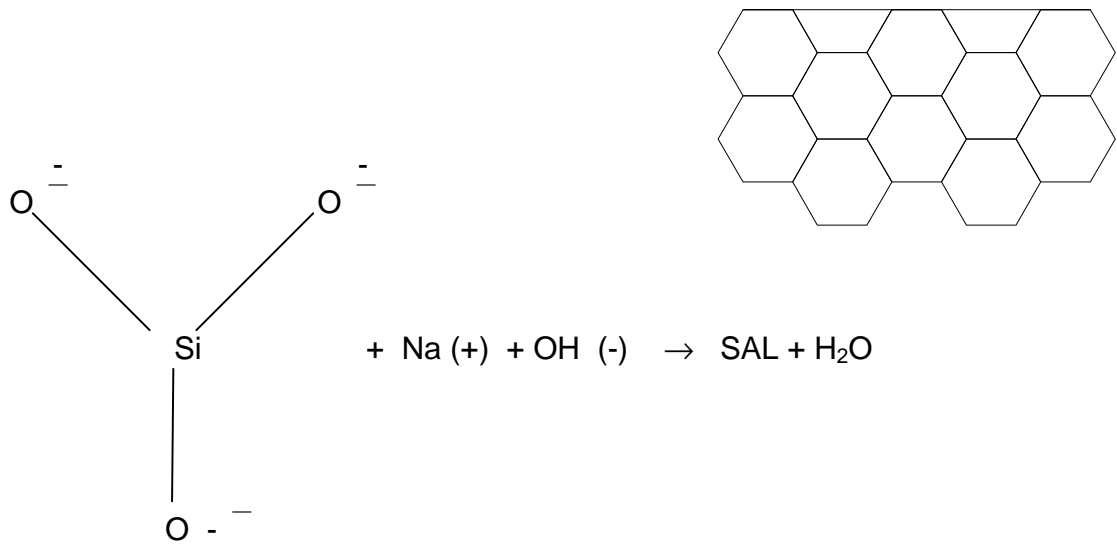
FIGURA 6. FORMATO DE AGRIETAMIENTO ALCALI AGREGADO.

La manifestación del efecto álcali – agregado se hace a través de agrietamientos en forma de mapas o piel de cocodrilo siguiendo formas casi hexagonales y parecidas a las formadas por retracción plástica.

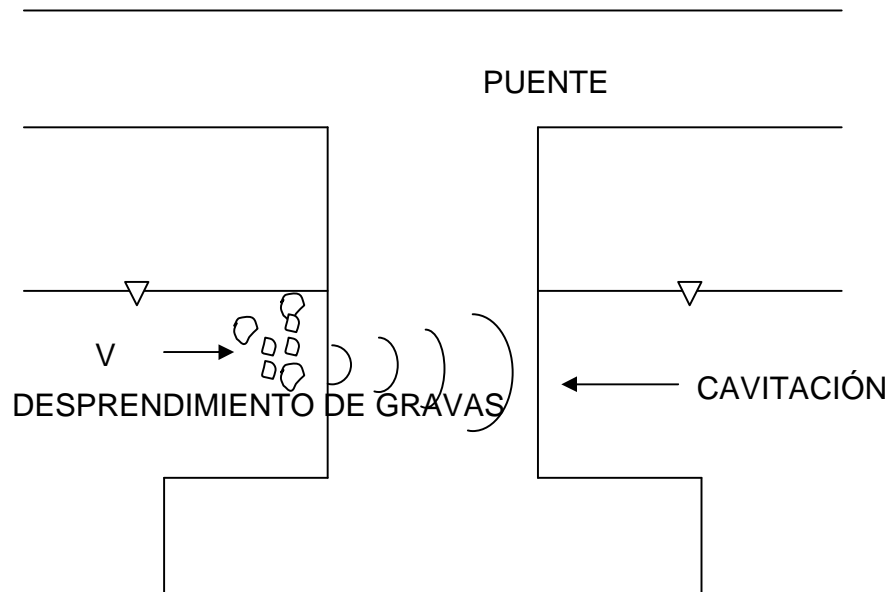
FIGURA 8. EFECTO DE CAVITACIÓN

La acción de la cavitación se manifiesta en presas, vertederos, túneles, estribos de puentes, estructuras hidráulicas etc.
La cavitación puede generar grandes daños.
