Evaluación experimental del gradiente térmico vertical de una viga-losa I compuesta de
concreto reforzado bajo las condiciones climáticas de Bucaramanga

Trabajo de Grado para Optar al Título de Maestría en Ingeniería Civil

Universidad Industrial de Santander

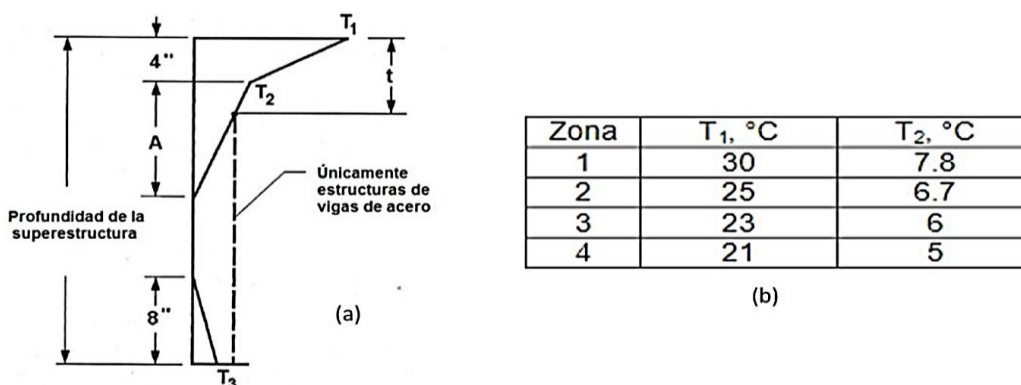
(b) zonas y valores de temperaturas en los gradientes. Fuente: AIS (2014).

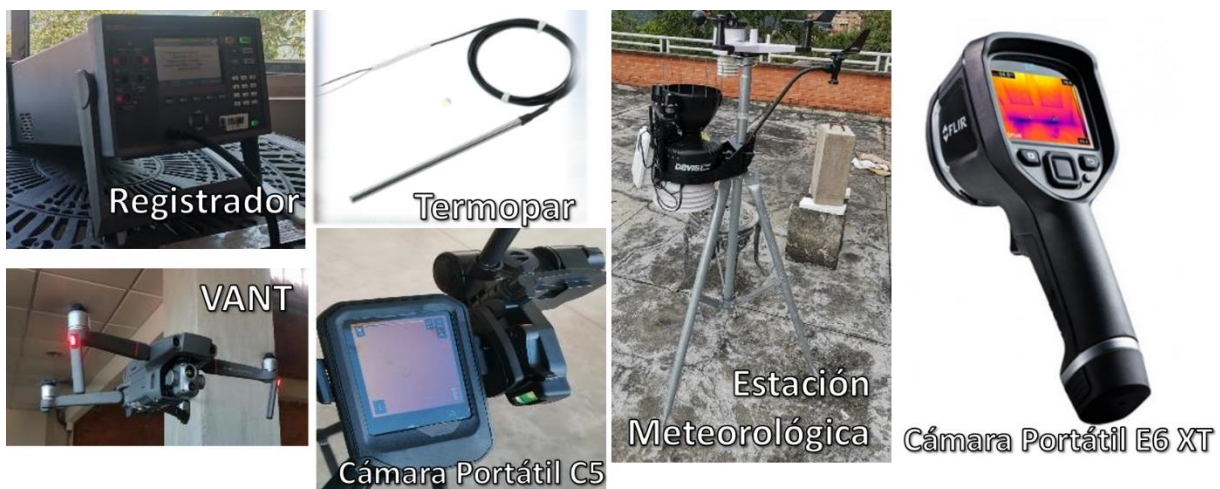
Equipos utilizados

- Estación meteorológica *Davis Vantage Pro-2 WLRs*, calibrada desde fábrica y situada en un trípode de montaje a 1.77 metros de altura respecto del suelo. La estación cuenta con los siguientes sensores (Davis Instruments, 2021): temperatura ambiente (precisión $\pm 3^\circ \text{C}$, resolución 0.1°C), humedad relativa (precisión $\pm 2\% \text{RH}$, resolución 1%), precipitación (precisión ± 5 , resolución 1 mm), presión atmosférica (precisión $\pm 0.8 \text{ mmHg}$, resolución 0.1 mmHg), radiación solar (precisión $\pm 5\%$ o full scale, resolución 1 W/m^2), sensor UV (precisión $\pm 5\%$ o full scale,

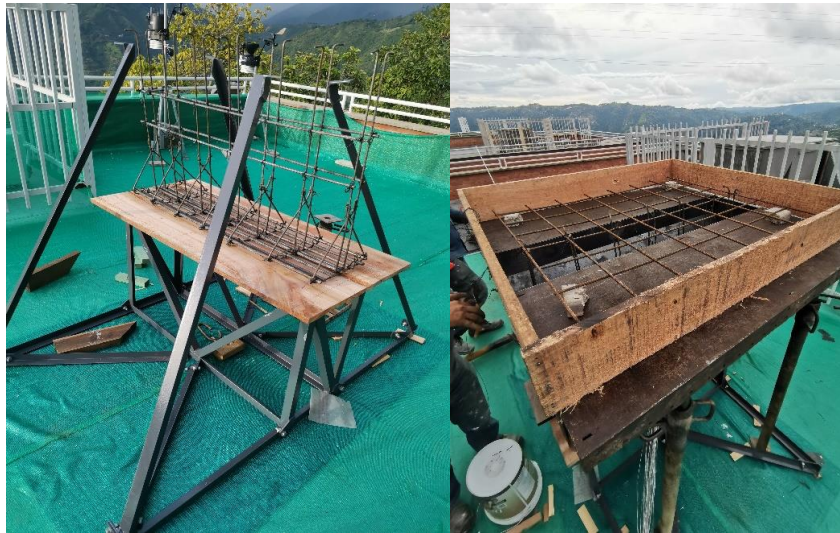
Colocación del refuerzo de la viga-losa y ensamble de formaleta

Simultáneamente con la instalación del refuerzo y la formaleta, se llevó a cabo la instrumentación interna. Esto implicó sujetar los 40 termopares al acero de refuerzo de la viga-losa, posicionados estratégicamente para capturar variaciones de temperatura en toda la sección (Figura 18) y su cableado fue protegido con un recubrimiento de vinipel para reforzarlo. Los termopares fueron colocados en la mitad del elemento a 0.6 metros de la cara frontal como se muestra en la Figura 19. El espécimen viga-losa fue orientado completamente hacia el norte, asegurando una exposición uniforme a las condiciones meteorológicas y facilitando los análisis detallados de los efectos térmicos a lo largo del día. Todos estos pasos se detallan en los trabajos realizados por Villamil (2023) y Moreno (2024), pasantes de investigación a cargo de dichas tareas.

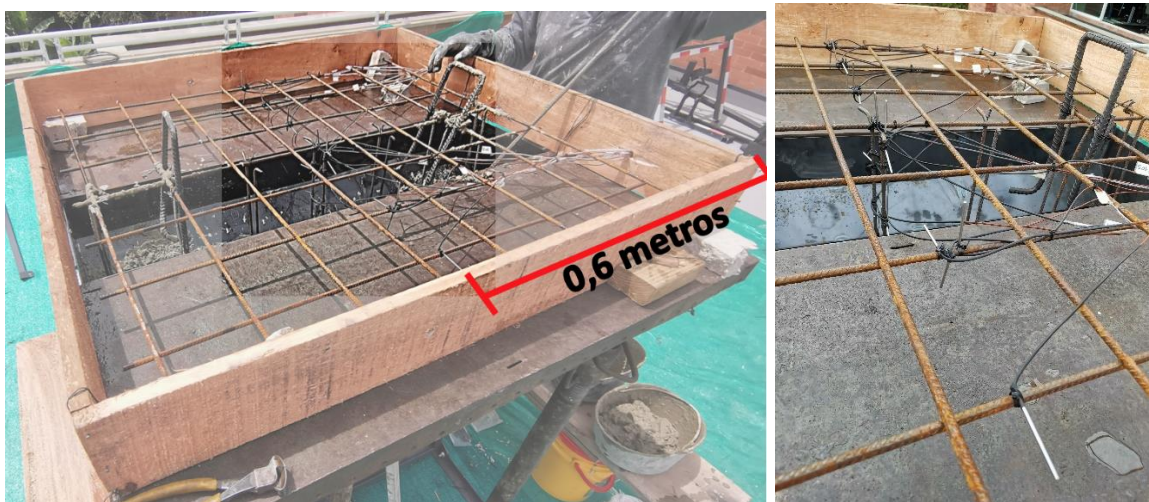
**Figura 19***Colocación de los termopares sujetos al refuerzo de acero*

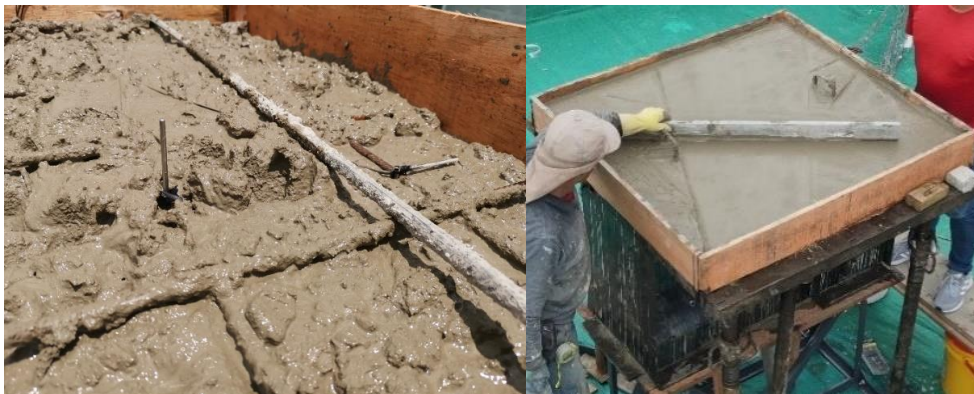
Penúltima capa de concreto con termopares visibles y viga-losa fundida.

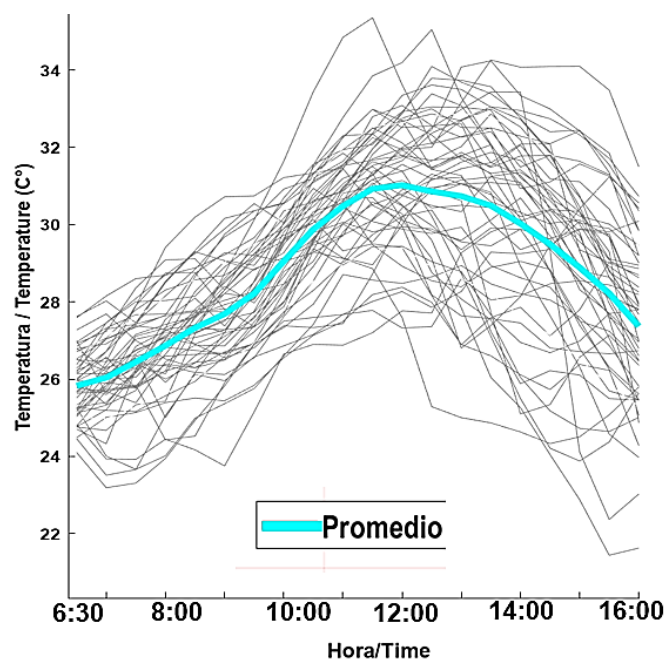
La Figura 64 muestra las series de tiempo de la temperatura interna registrada en el punto P9, ubicado a 822 mm de profundidad con un recubrimiento lateral de concreto de 202 mm. La temperatura promedio en este punto aumenta de manera continua desde las 6:30 horas, alcanzando un pico alrededor de las 9:30 horas. Posteriormente, la temperatura se estabiliza y desciende levemente hasta las 16:00 horas. La variabilidad de la temperatura en P9 es más pronunciada entre

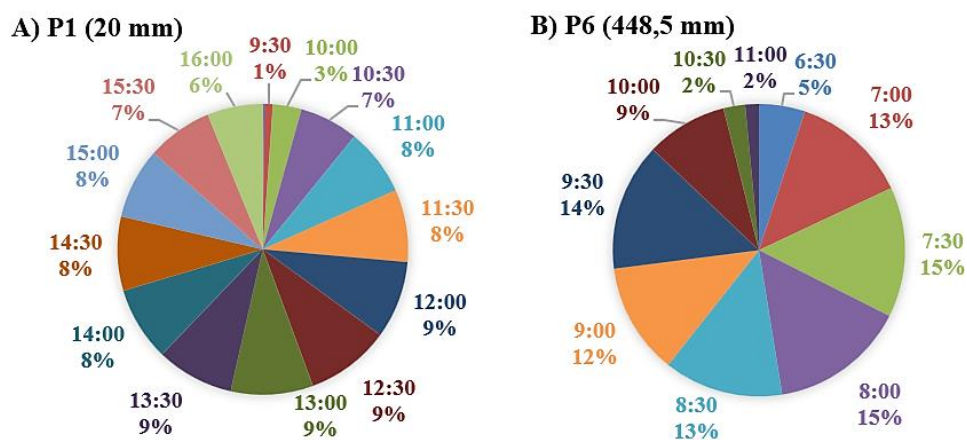
A partir del análisis de las temperaturas mínimas internas, se define la temperatura uniforme en el elemento de concreto, siguiendo el criterio establecido por Hagedorn et al. (2019) y también J. Lee (2012). La temperatura se considera uniforme cuando no hay variaciones significativas a lo largo del volumen de un material. En este estudio se adoptó la temperatura mínima registrada en cada instante de medición como la temperatura uniforme interna de la sección viga-losa. Este valor se utilizó como punto de partida para calcular los gradientes térmicos (Sec. 3.3). En este enfoque se asume que el gradiente parte de cero en el punto con la temperatura mínima, la cual cambia de altura en cada instante de medición.
