**CONTRIBUCIÓN A LOS ESTUDIOS DE GEOMORFOLOGÍA PARA LA
ZONIFICACIÓN DE AMENAZA RELATIVA POR MOVIMIENTOS EN MASA A
ESCALA 1:100.000 EN LA SIERRA NEVADA DEL COCUI (PLANCHAS 137 Y
153.)**

Proyecto de grado para optar al título de Geólogo

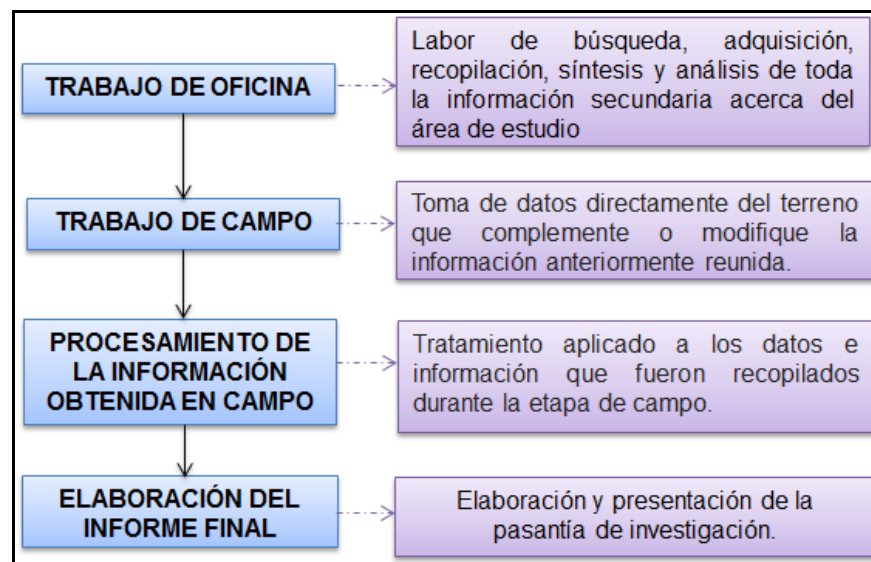
Figura 3. Metodología empleada para la elaboración del presente informe.

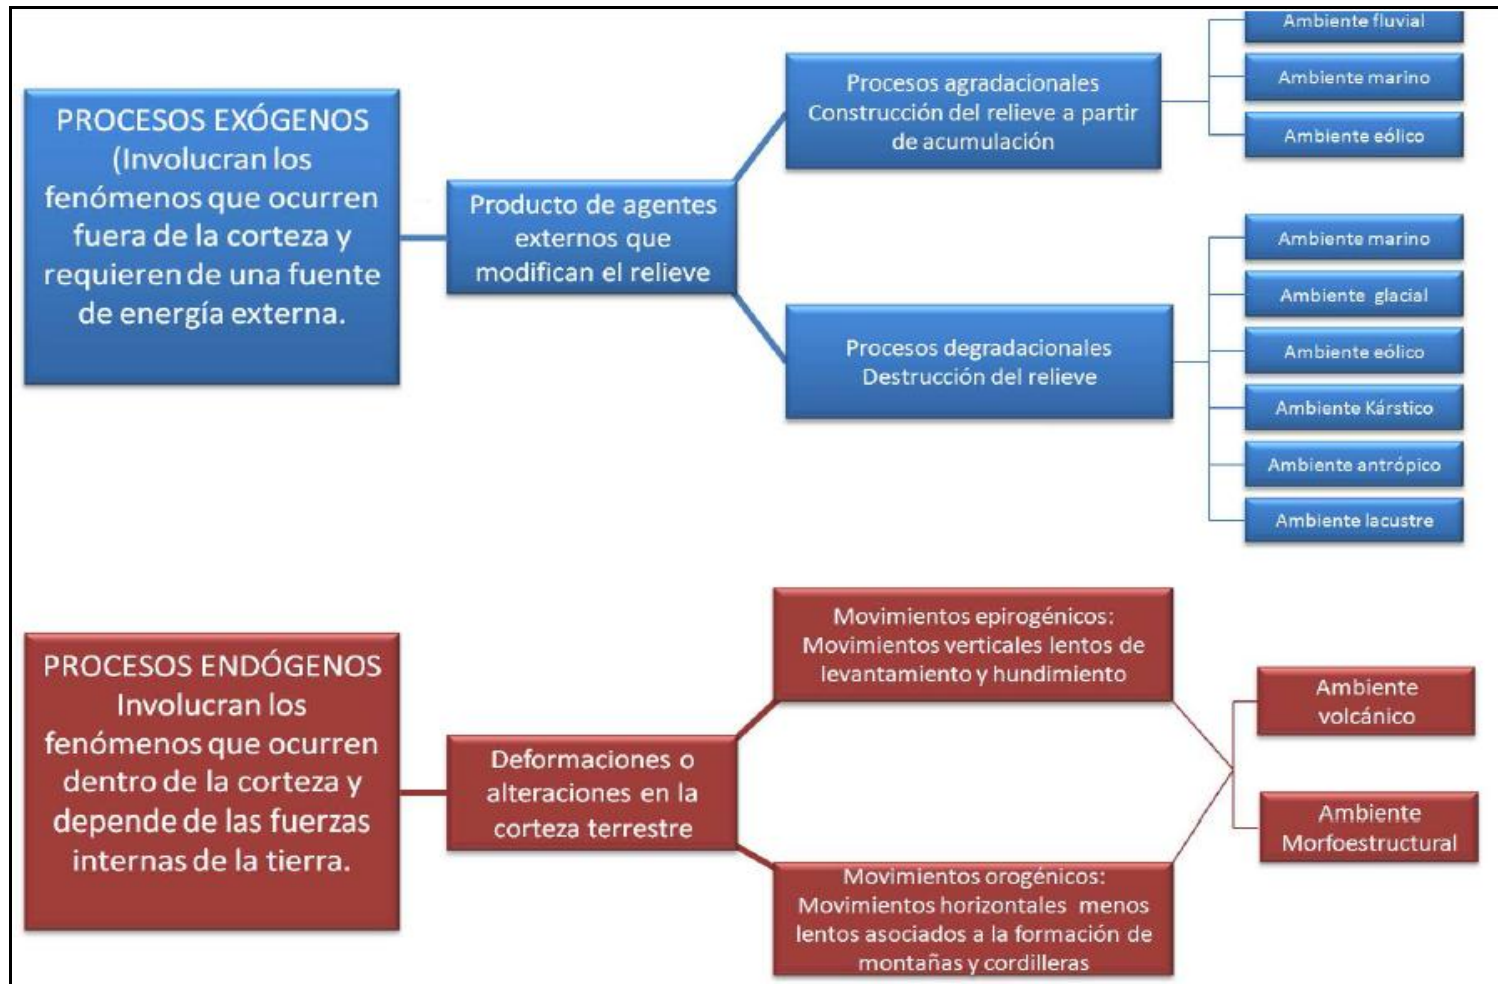
Figura 6. Relación entre los procesos geodinámicos y los ambientes morfogenéticos.

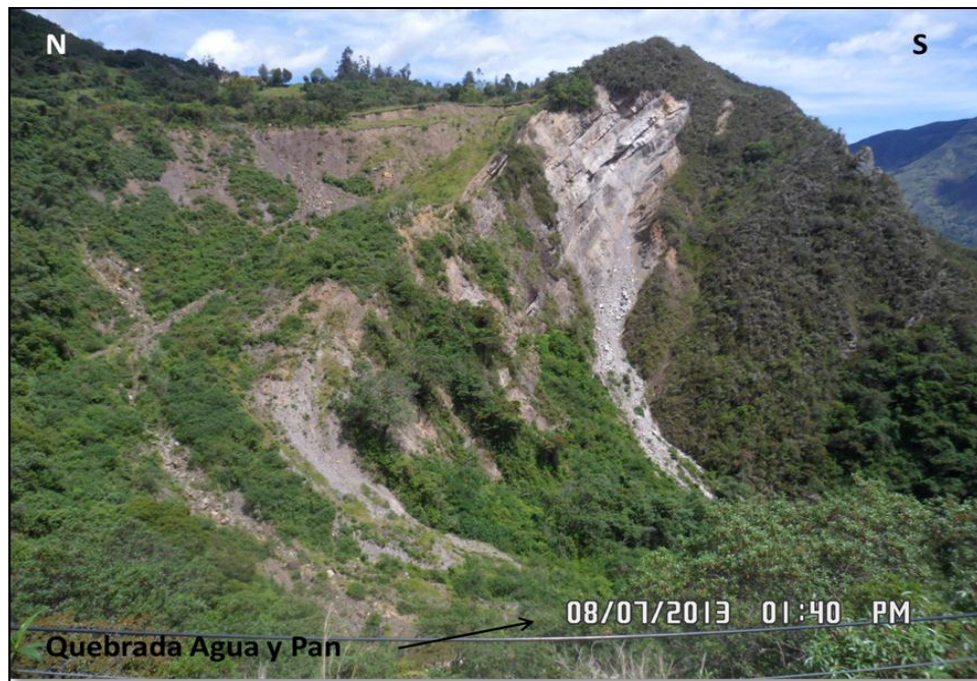
Figura 14. Movimiento en masa correspondiente a un deslizamiento traslacional planar y a una caída de rocas a orillas de la quebrada Agua y Pan; cauce que podría ser represado, debido al material desplazado por este movimiento. Vereda El centro, municipio de San Mateo.

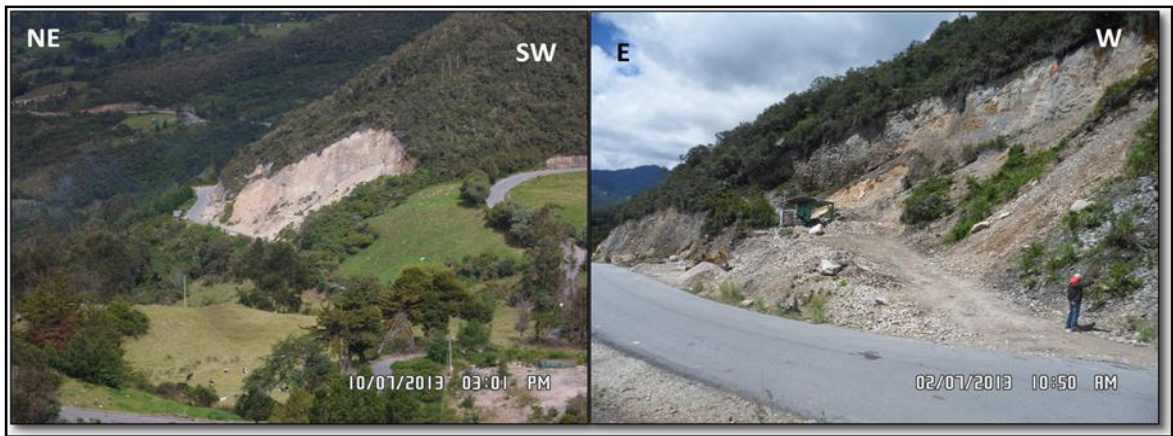
Figura 15. Caída de roca junto a un deslizamiento de tipo traslacional planar; procesos que dejaron expuesta la pared de roca, la cual es utilizada como una cantera, para la extracción de arenas. Vereda El Alisal, municipio de Guacamayas.

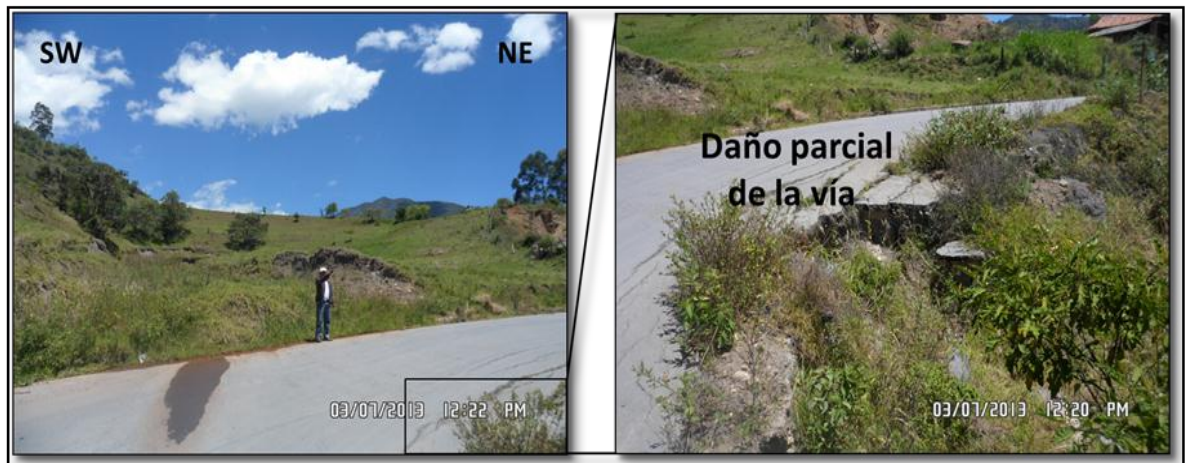
Figura 16. Se observa el daño parcial generado sobre la vía que comunica el casco municipal de Guacamayas con el municipio de San Mateo debido al material desplazado por un deslizamiento traslacional planar. Vereda Uragón, municipio de Guacamayas.

cantera, para la extracción de arenas. Vereda El Alisal, municipio de Guacamayas.	101
Figura 16. Se observa el daño parcial generado sobre la vía que comunica el casco municipal de Guacamayas con el municipio de San Mateo debido al material desplazado por un deslizamiento traslacional planar. Vereda Uragón, municipio de Guacamayas.	101
Figura 17. Movimiento en masa correspondiente a un deslizamiento traslacional planar junto a una caída de roca y de detritos; procesos que generan riesgo sobre el medio circundante, sobre la vía por la posibilidad de obstruirla y sobre la vivienda por la posibilidad de destruirla. Vereda La Palma, municipio de Guacamayas.	102
Figura 18. Deslizamiento traslacional planar, en donde se observa que el material desplazado genera daños sobre las viviendas, afecta el sector agrícola y la zona ganadera del área. Vereda Llano Largo, municipio de El Espino.	104
Figura 19. Deslizamiento traslacional planar a orillas del Río Nevado, cauce que podría a futuro, ser represado, debido al material desplazado por este proceso. Vereda Carrasposal, municipio de Panqueba.	105

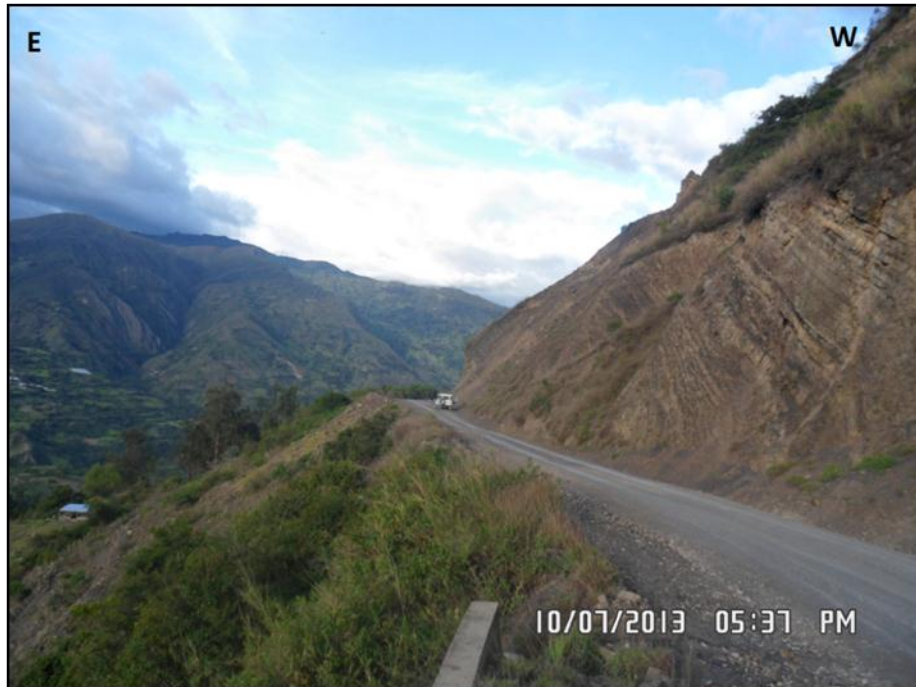
Figura 17. Movimiento en masa correspondiente a un deslizamiento traslacional planar junto a una caída de roca y de detritos; procesos que generan riesgo sobre el medio circundante, sobre la vía por la posibilidad de obstruirla y sobre la vivienda por la posibilidad de destruirla. Vereda La Palma, municipio de Guacamayas.

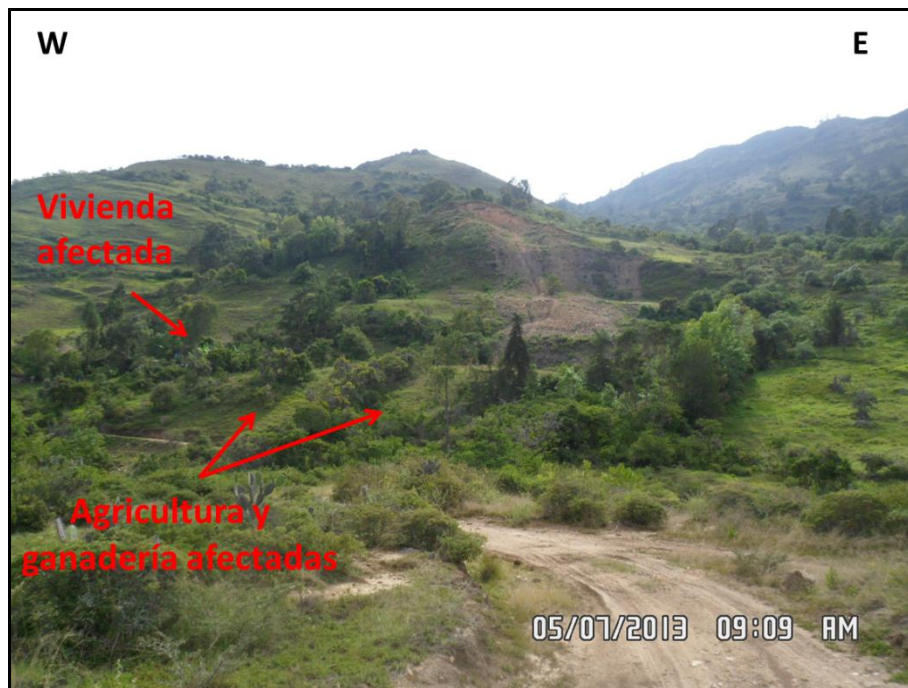
Figura 18. Deslizamiento traslacional planar, en donde se observa que el material desplazado genera daños sobre las viviendas, afecta el sector agrícola y la zona ganadera del área. Vereda Llano Largo, municipio de El Espino.

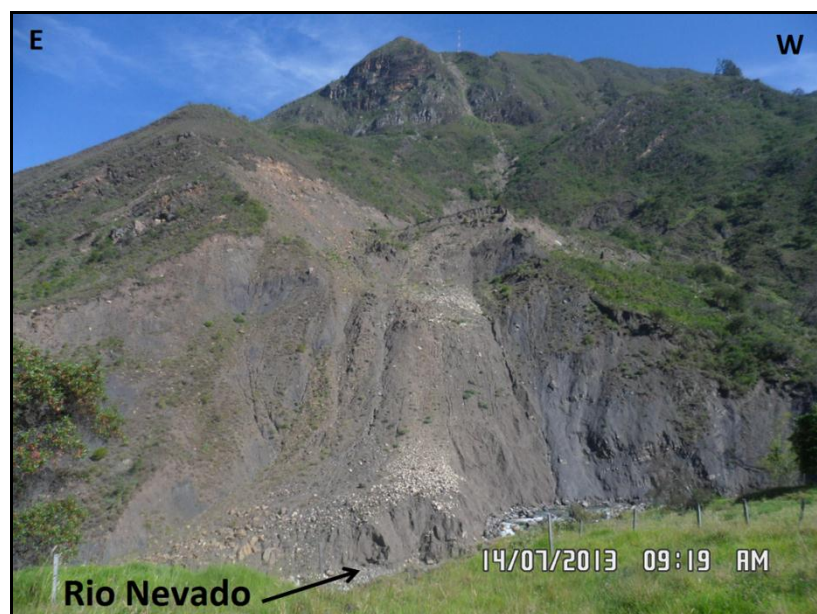
Figura 19. Deslizamiento traslacional planar a orillas del Río Nevado, cauce que podría a futuro, ser represado, debido al material desplazado por este proceso. Vereda Carrasposal, municipio de Panqueba.

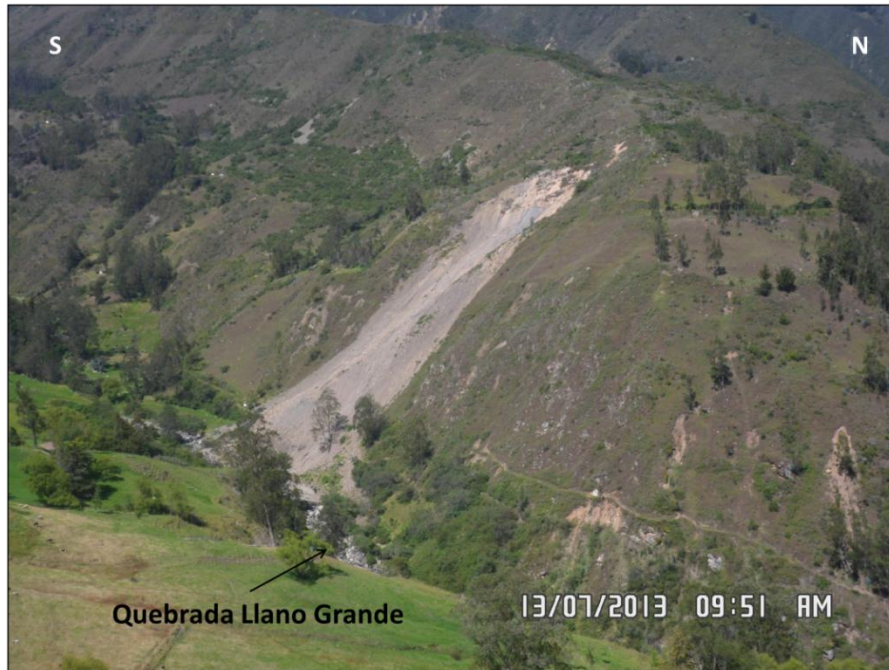
Figura 22. Deslizamiento traslacional planar, cuyo material constituyente (detritos, en su mayoría), puede llegar, a represar el cauce de la quebrada Llano Grande. Sitio Llano Grande, municipio de El Cocuy.

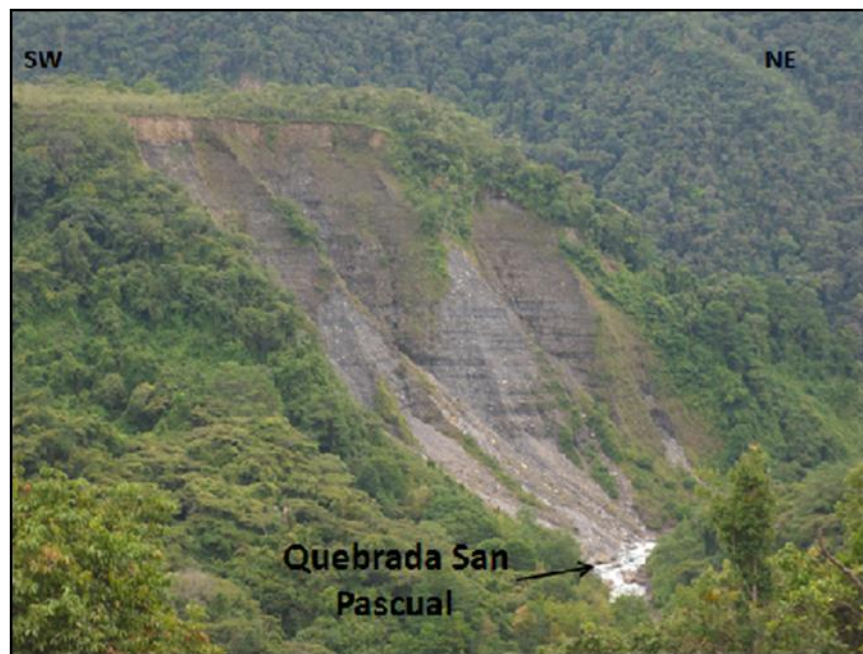
Figura 34. Movimiento en masa correspondiente a un deslizamiento traslacional junto a flujos de detritos y tierra, a orillas de la quebrada San Pascual, drenaje que puede ser represado debido al material desplazado por este proceso. Vereda Macueque, municipio de Sácama.

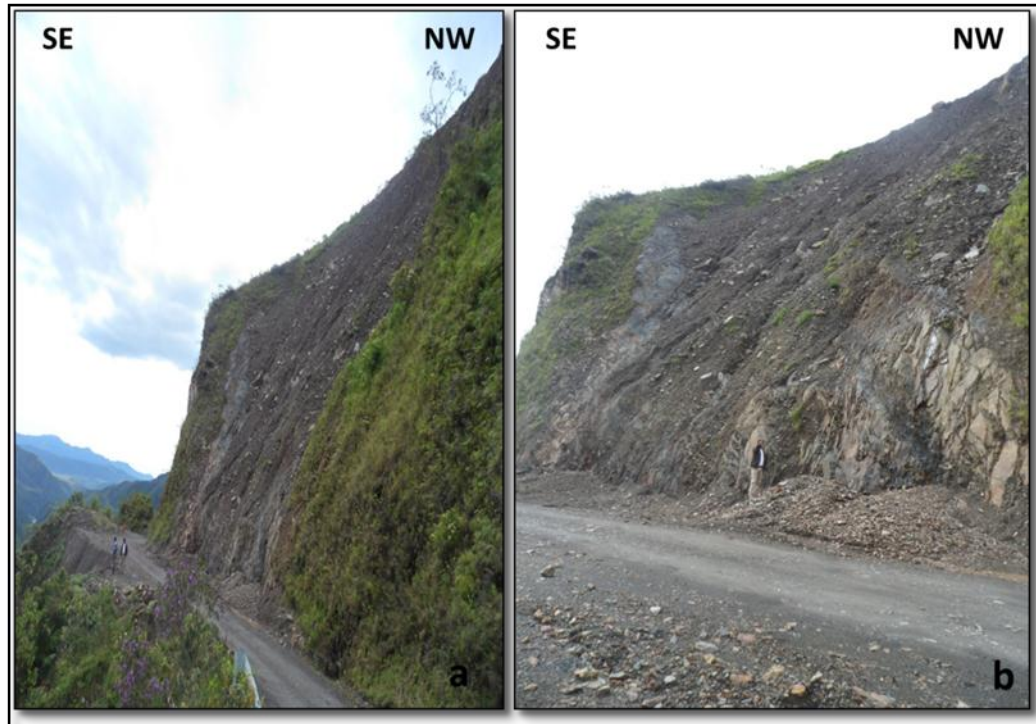
Figura 35. Deslizamiento traslacional planar localizado sobre la Formación Lutitas de Macanal, a) Recorrido del material (detritos y rocas) involucrado en el movimiento. b) Imagen donde se aprecia que este material afecta un carril de la vía y podría generar, a futuro, la obstrucción de la misma. Vereda Guivarin, municipio de Sácama.

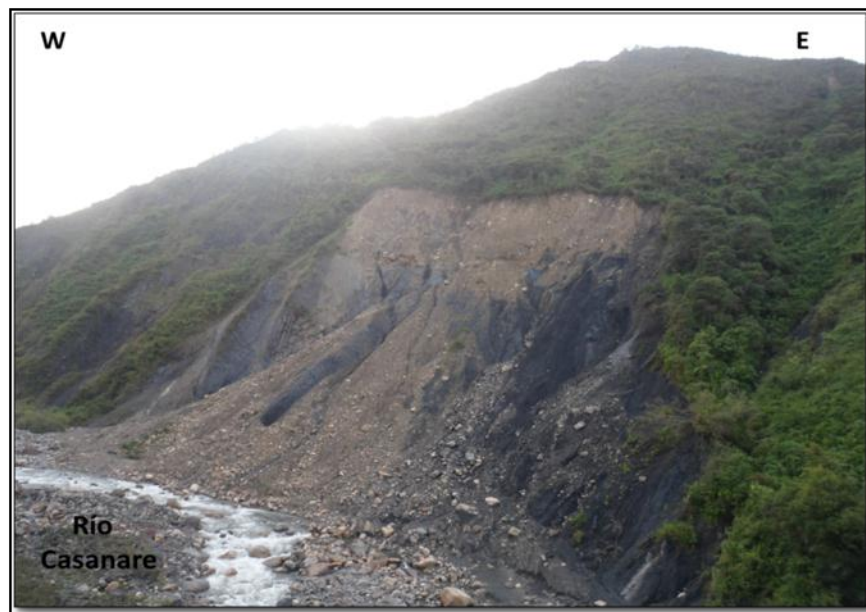
Figura 36. Se observa el deslizamiento traslacional planar, a orillas del río Casanare, representando una amenaza de tipo ambiental por la posibilidad de represar este importante curso de agua, debido al material desplazado por este proceso. Vereda Los Papayos, municipio de La Salina.

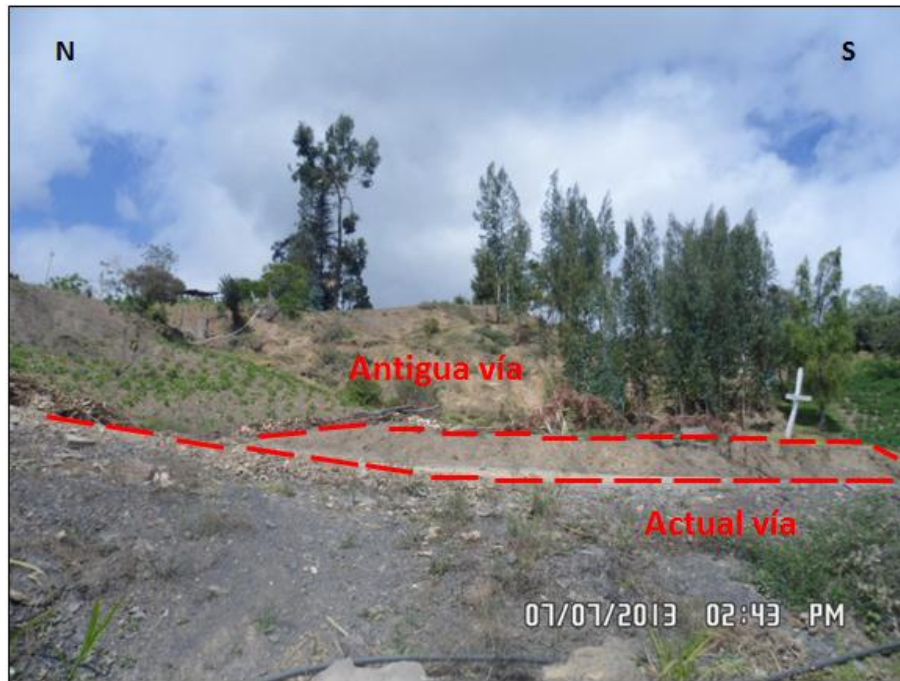
Figura 40. Daño generado sobre la malla vial del sector. Nótese el tramo antiguo de la carretera, destruido totalmente por el deslizamiento. Se observa el riesgo generado sobre el nuevo tramo, en el cual ya se presentan hundimiento y resaltos. Vereda Chipa Centro, municipio de Chita.

- Figura 40. Daño generado sobre la malla vial del sector. Nótese el tramo antiguo de la carretera, destruido totalmente por el deslizamiento. Se observa el riesgo generado sobre el nuevo tramo, en el cual ya se presentan hundimiento y resaltos. Vereda Chipa Centro, municipio de Chita. 130

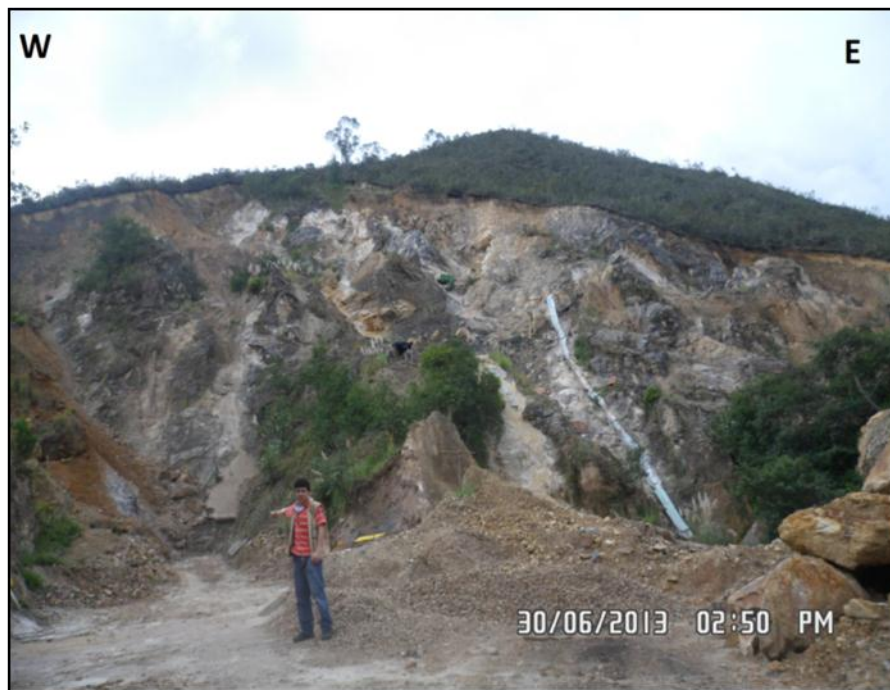
Figura 43. Deslizamiento traslacional junto a ciada de roca; procesos que dejaron el talud expuesto y en donde se desarrolla la actividad económica de la minería. Vereda San Ignacio. Municipio de La Uvita.

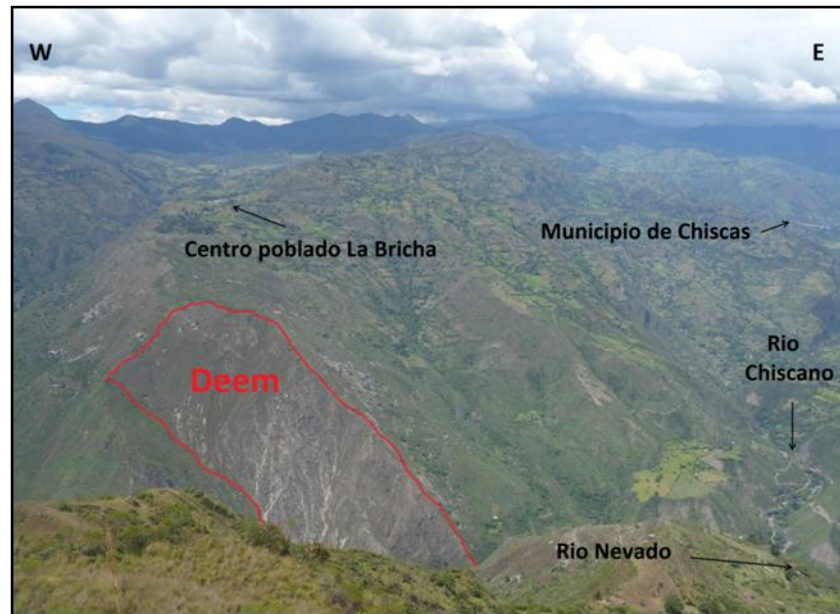
Figura 55. Escarpe de erosión mayor (Deem) con presencia de movimientos en masa como caídas y flujos de material, con desarrollo de surcos, cárcavas y erosión de tipo laminar de intensidades severas. Vereda La Bricha. Municipio de Macaravita.

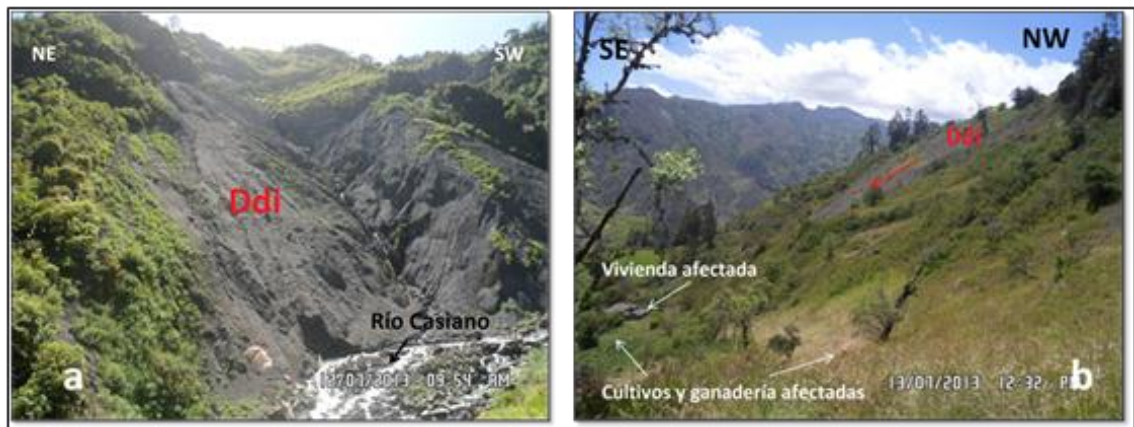
Figura 56. Ejemplos de la unidad deslizamiento indiferenciado (Ddi). a) Deslizamiento traslacional en cuña a orillas del río Chiscano. Vereda Golondrinas. Municipio de Chiscas. b) Deslizamiento traslacional planar que afecta a la ganadería, la agricultura y las viviendas del sector. Vereda La Ovejera. Municipio de Panqueba.

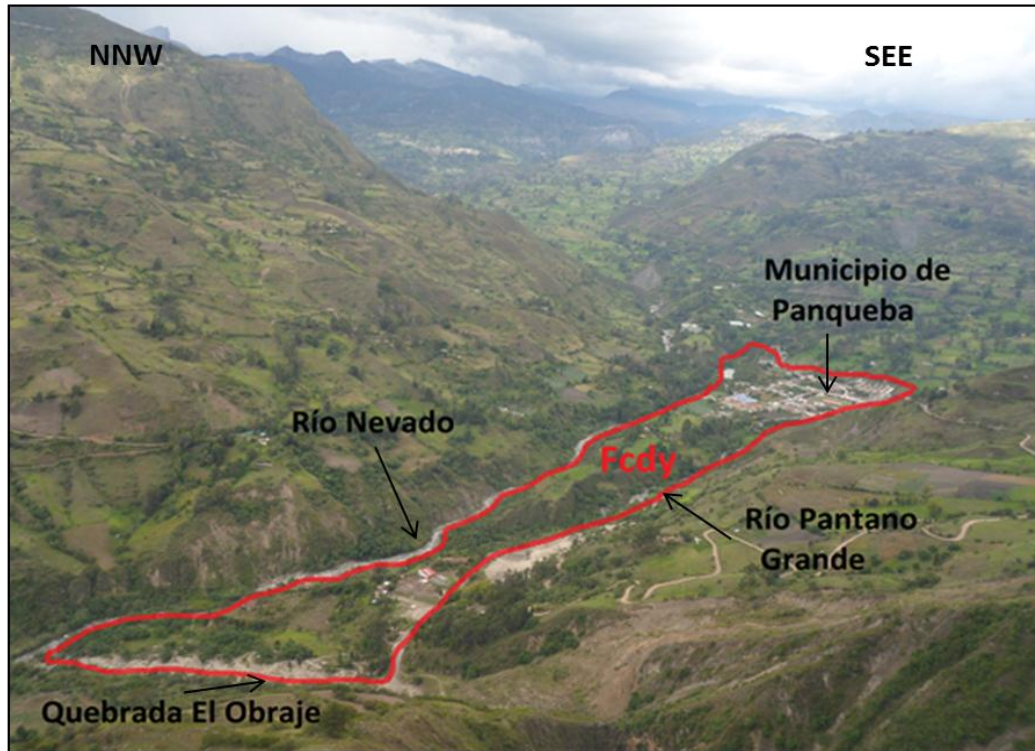
Figura 61. Cono de deyección (Fcdy), donde se localiza el casco urbano del municipio de Panqueba. Nótese el control fluvial ejercido por los diferentes drenajes de la zona. Foto tomada desde la vereda Chivechi en el municipio de Guacamayas.

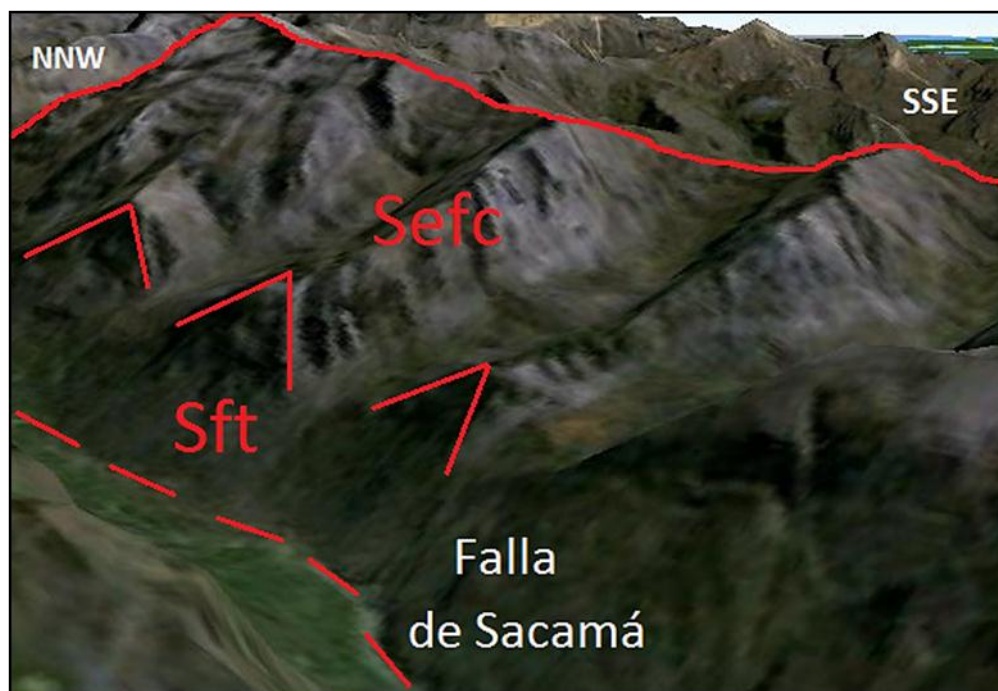
Figura 62. Facetas triangulares (Sft) y espolones faceteados (Sefc) ubicados sobre las laderas orientales al trazo de la falla de Sácama, en el margen suroriental de la plancha 137, en el municipio de Tame, departamento de Arauca.

- Figura 62. Facetas triangulares (Sft) y espolones faceteados (Sefc) ubicados sobre las laderas orientales al trazo de la falla de Sácama, en el margen suroriental de la plancha 137, en el municipio de Tame, departamento de Arauca. 159

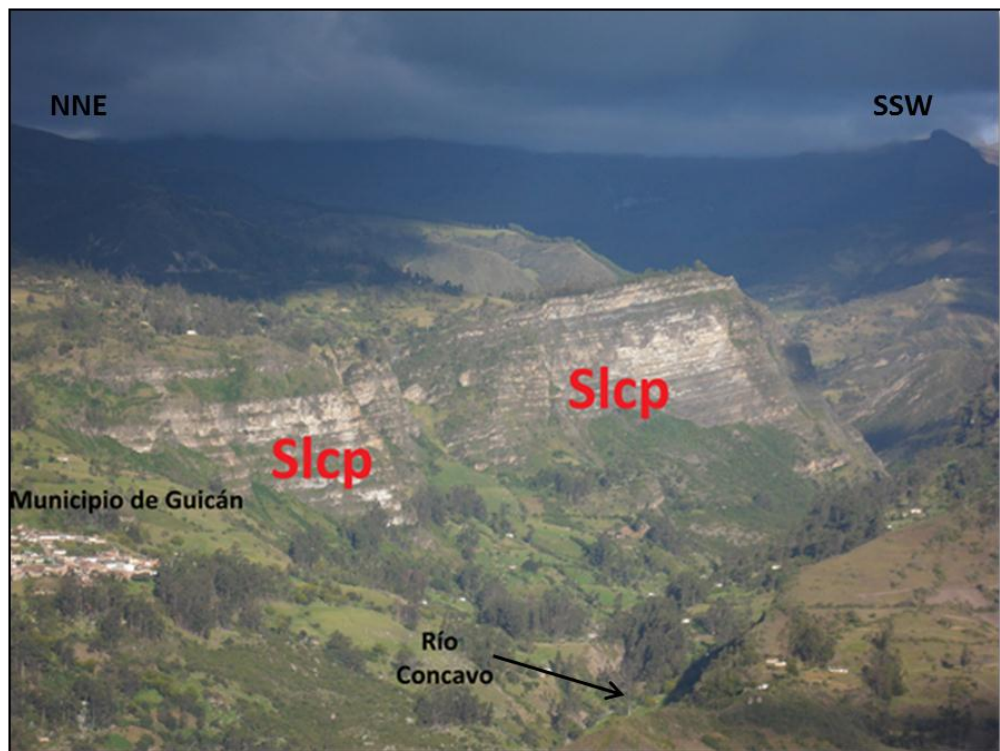
Figura 64. Ladera contrapendiente (Slcp) donde se aprecia la erosión de tipo laminar de intensidad moderada a severa. Vereda El Tabor. Municipio de Guicán.

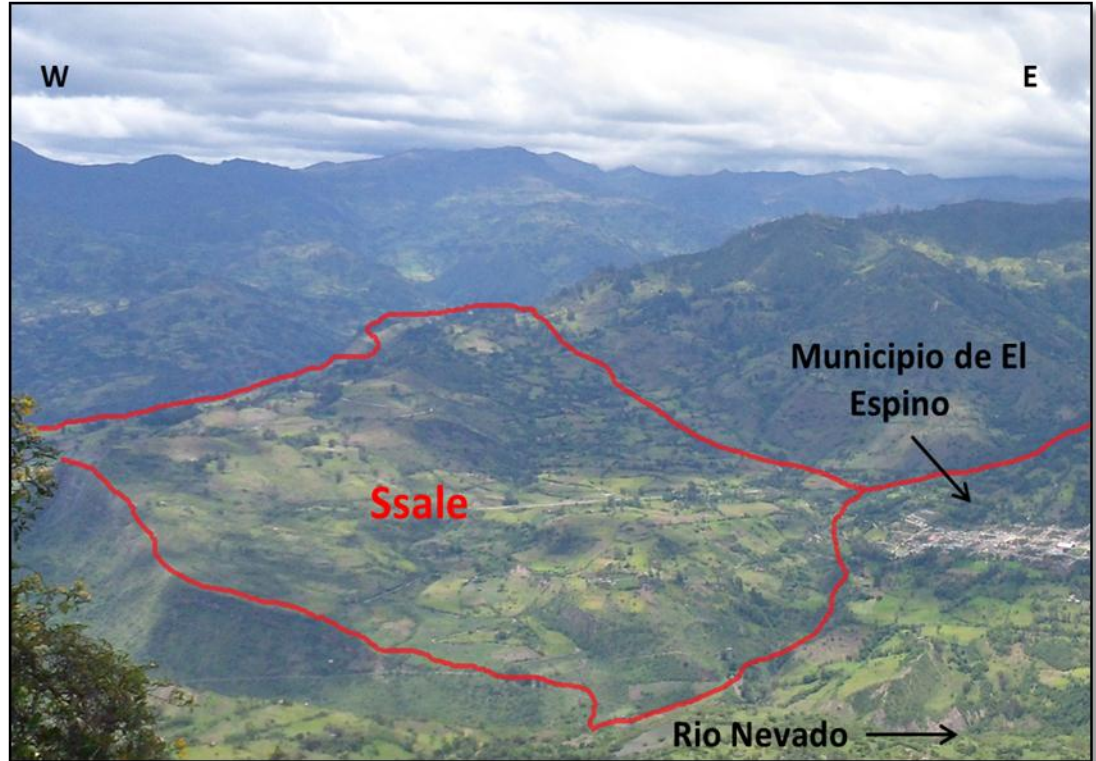
Figura 65. Imagen donde se observa una ladera estructural de sierra anticlinal (Ssale), con presencia de movimientos en masa pero de pequeñas extensiones. Imagen tomada desde la vereda la Laguna en el municipio de Guacamayas.

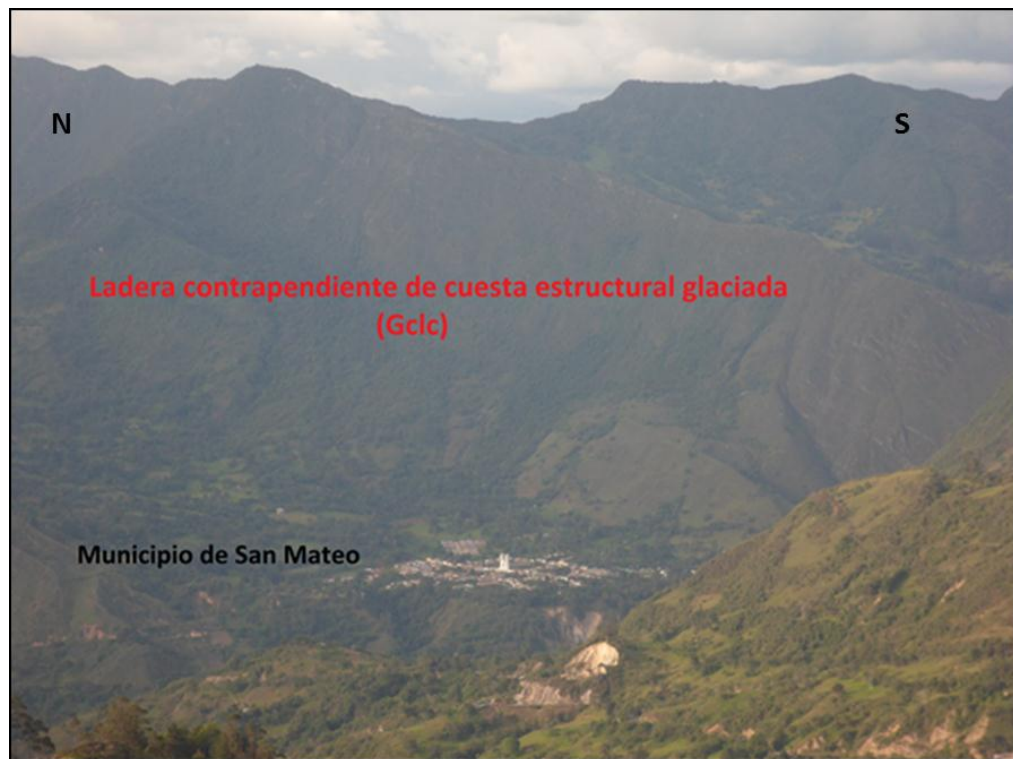
Figura 66. Imagen donde se aprecia la geoforma ladera de contrapendiente de cuesta estructural glaciada (Gclc), sin presencia de movimientos en masa pero afectada por procesos de gelifracción de intensidades bajas, desarrollando erosión de tipo laminar.

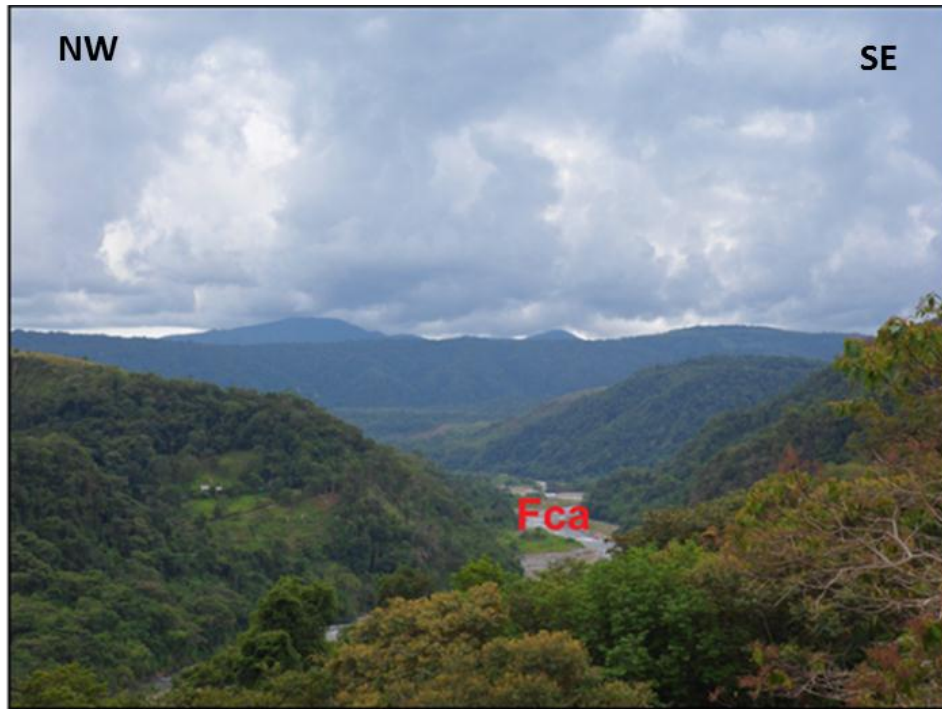
Figura 71. Imagen donde se aprecia el cauce aluvial (Fca) correspondiente al río Casanare a su paso por la vereda Sabanalarga del municipio de Sácama.

La figura 71 detalla el cauce de este río, el Casanare, red hídrica principal de la zona, a su paso por la vereda Sabanalarga en el municipio de Sácama, en el costado suroriental de la zona de estudio. El cauce genera problemas de estabilidad sobre geoformas adyacentes a él, debido a la socavación generada por la corriente del agua, generando que aumente la inestabilidad y se pueda presentar, a futuro problemas de movimientos en masa.

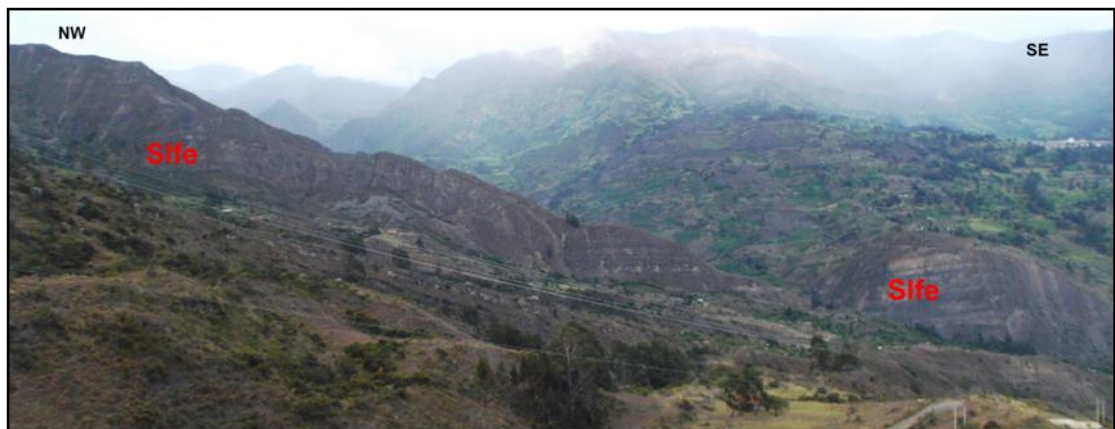
La figura 73 representa un ejemplo de esta geoforma, localizada en jurisdicción del municipio de Jericó, donde se observa que presenta movimientos en masa, asociados principalmente a pequeños deslizamientos traslacionales y rotacionales, con un grado de meteorización moderada, con el desarrollo de erosión de tipo barrancos.

Figura 73. Escarpes de línea de falla, asociado a la falla de Chiscas, cuyo trazo aproximado va en dirección N-S. Sector Loma Los Colorados, municipio de Jericó.

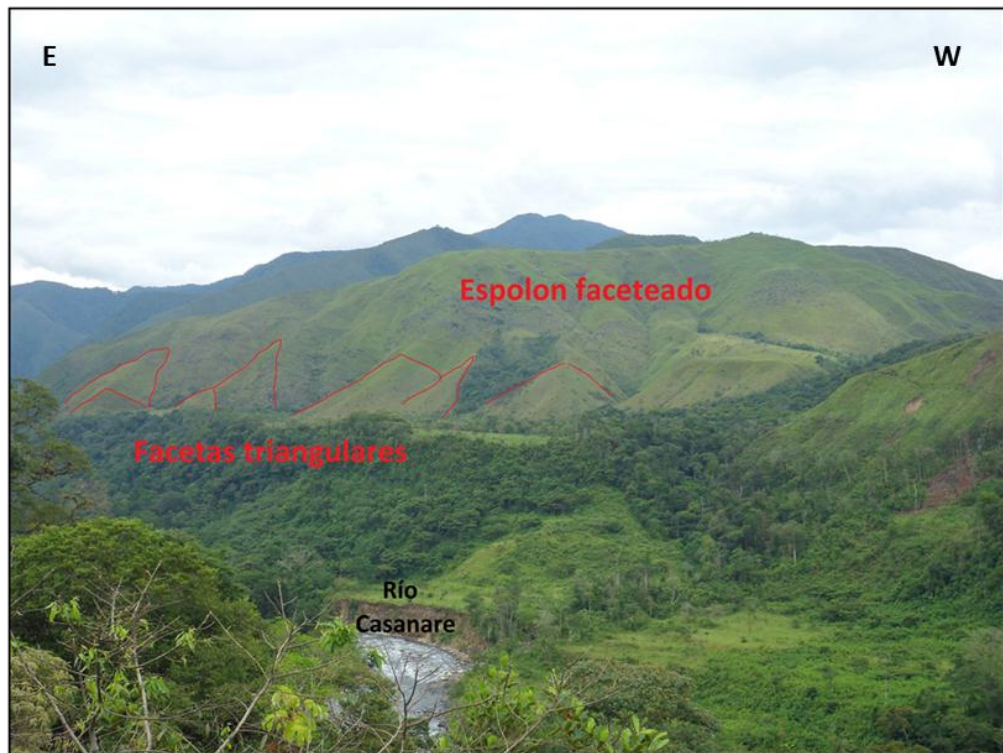
Figura 74. Imagen donde se aprecia facetas triangulares y espolones faceteados. Estas dos geoformas son generalmente observables en zonas de fallamiento intenso (en este caso están relacionadas a la falla de Sácama). Vereda Sabanalarga, municipio de Sácama

Se puede apreciar en la figura 74 esta unidad geomorfológica, desarrollada sobre sedimentos correspondientes a la formación Areniscas de Las Juntas y aunque no presenta procesos de movimientos en masa, esta geoforma está afectada por procesos de socavación por diferentes drenajes presentes en el área. Los espolones faceteados se asocian generalmente con otra unidad de origen morfoestructural, como lo son las facetas triangulare (Sft).

menores (pequeños deslizamientos de tipo traslacional planar), afectan principalmente a los corredores viales y a zonas de cultivos. Las facetas triangulares se encuentran asociadas a otras geoformas como son los espolones faceteados, los cuales también se encuentran relacionados a procesos de fallamiento. Todo lo anterior se puede observar en la figura 74.

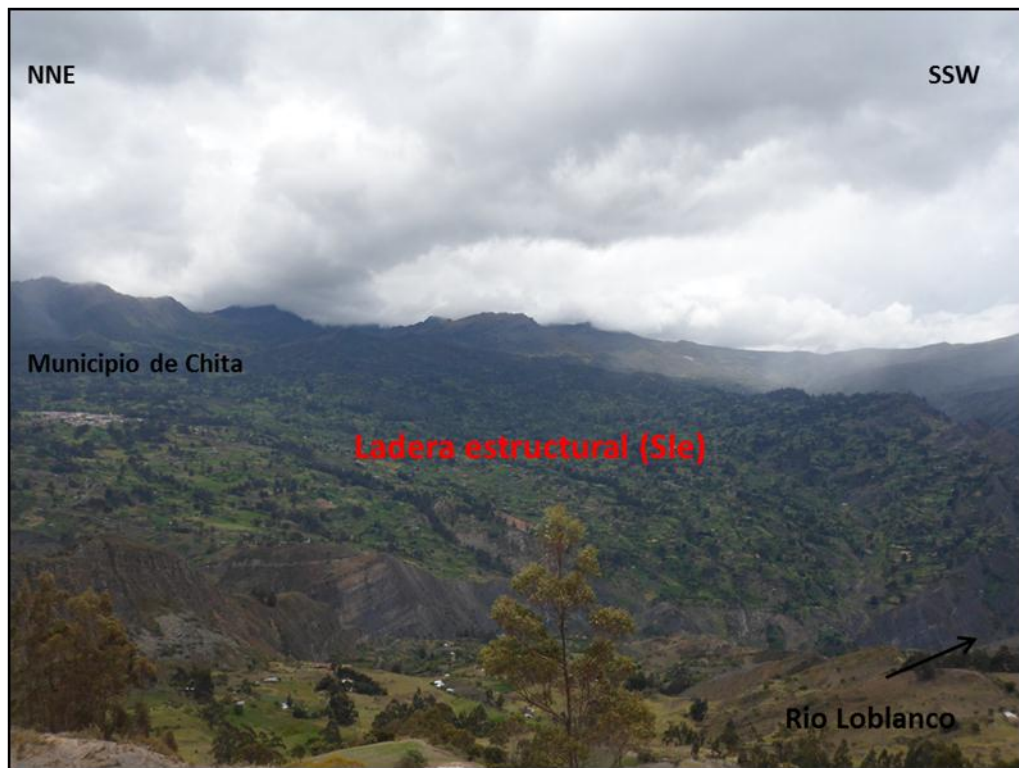
Figura 75. Ladera estructural sobre la cual se ubica el casco urbano del municipio de Chita en márgenes del río Loblanco. Se observan sobre estas laderas intensos procesos erosivos y de movimientos en masa. Cabecera municipal del municipio de Chita.

Un buen ejemplo de esta geoforma se presenta en el municipio de Chita, formadas sobre sedimentos de la Formación La Luna, presentando un patrón de drenaje subdendrítico moderadamente denso. Esta geoforma presenta una alta densidad de procesos de movimientos en masa con un grado severo de intensidad, evidenciando caídas de roca, deslizamientos traslacionales, reptación de suelos y flujos de detritos; todos ellos de estados activos, con erosión de tipo laminar y formación de surcos, cárcavas y terracetas tipo “patas de vaca”. Estos movimientos en masa presentes, pueden ser acelerados debido a la sobreexplotación de la tierra, la cual es utilizada para la agricultura, ganadería y construcciones (vivienda y vías). Otro aspecto importante es la socavación que se presenta debido a algunas corrientes del área, tales como el río Loblanco, el río Peñablanca y río Negro. Todo lo anterior está representado por la figura 75, la ladera estructural sobre la cual está ubicado el casco urbano del municipio de Chita.

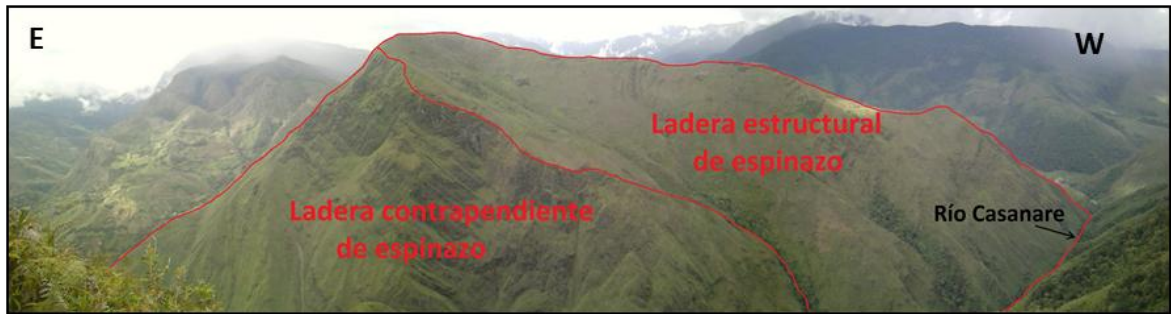
Figura 76. Ladera en contrapendiente de espinazo y ladera estructural de espinazo a orillas del río Casanare donde se observa algunos movimientos en masa y procesos erosivos de intensidades moderadas a severas. Vereda Los Curos, municipio de La Salina.

Las laderas de contrapendiente de espinazo presentan intensos procesos de movimientos en masa (principalmente flujos y deslizamientos traslacionales) con un grado de erosión alto, con desarrollo de surcos y erosión de tipo laminar. Esta geoforma se encuentra afectada por procesos de socavación, debido a que por ella discurren bastantes drenajes, como las quebradas Quilambría y Los ríos Colorados, así como los ríos Chinivaque y Negro que desembocan en el río Casanare con un patrón de drenaje subparalelo, localmente denso. Todos estos factores afectan directamente a la población rural, debido al riesgo sobre las construcciones de viviendas, actividades económicas de ganadería y agricultura que se desarrollan en el área, así como a las vías de acceso a la región. Las características anteriormente descritas se pueden apreciar en la figura 76 y 77.

La figura 76 y 77 presentan este tipo de geoforma, constituida por sedimentos de edades cretácicas pertenecientes a la formación Lutitas de Macanal, con una red de drenaje de patrón subparalelo, localmente denso y cubierto, en su mayoría, por vegetación herbácea y pastos, propiciando que su uso obedezca a diferentes actividades económicas como lo son, la ganadería y la agricultura.

Esta geoforma presenta numerosos procesos de movimientos en masa, pero de pequeñas extensiones, principalmente deslizamientos traslacionales de tipo planar, flujos y caídas, de material detrítico, presentando erosión tipo surcos de intensidades severas. Este tipo de laderas, también se encuentran afectadas por procesos de socavación debido al cauce del río Casanare. Todos estos procesos de movimientos en masa, afectan algunas construcciones como por ejemplo viviendas de tipo rural, así como áreas de agricultura y ganadería presente en el sector.

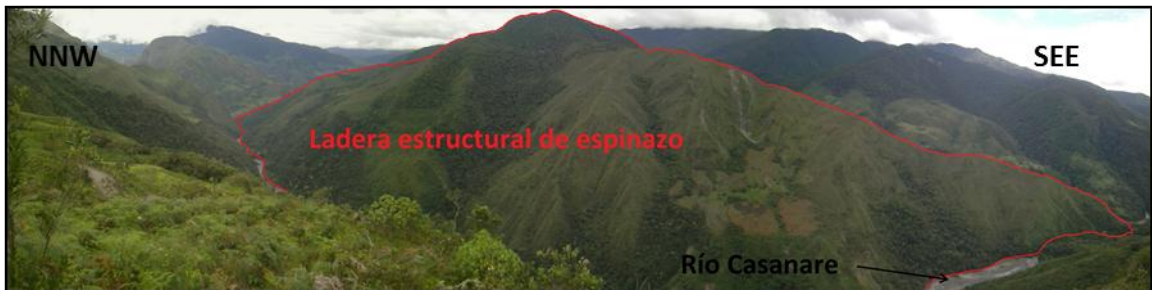
Figura 77. Ladera estructural de espinazo ubicada a orillas del río Casanare, donde se puede apreciar algunos procesos de movimientos en masa (deslizamientos traslacionales de tipo planar, caídas y flujos de material detrítico). Vereda Los Curos, municipio de La Salina.

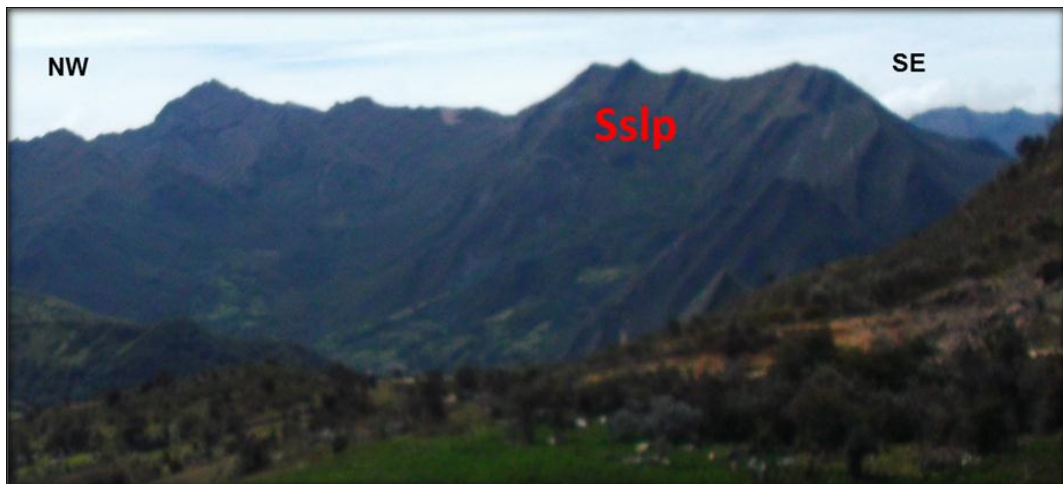
Figura 79. Sierras y lomos de presión, relacionados a lineamientos que se encuentran de forma semiparalela al trazo de la falla de Chiscas (sentido norte-sur). Vereda El Tobal, municipio de Chita.

La figura 79 presenta una imagen de esta geofoma, caracterizada por presentar laderas cóncavas a rectilíneas, con índice de relieve bajo y de cimas agudas, con un patrón de drenaje sub – dendritico de poca densidad, desarrollando erosión de tipo cárcavas de intensidades moderadas. Presenta estratos verticalizados, asociados a lineamientos que se encuentran de forma semiparalela al trazo de la falla de Chiscas (sentido norte-sur).

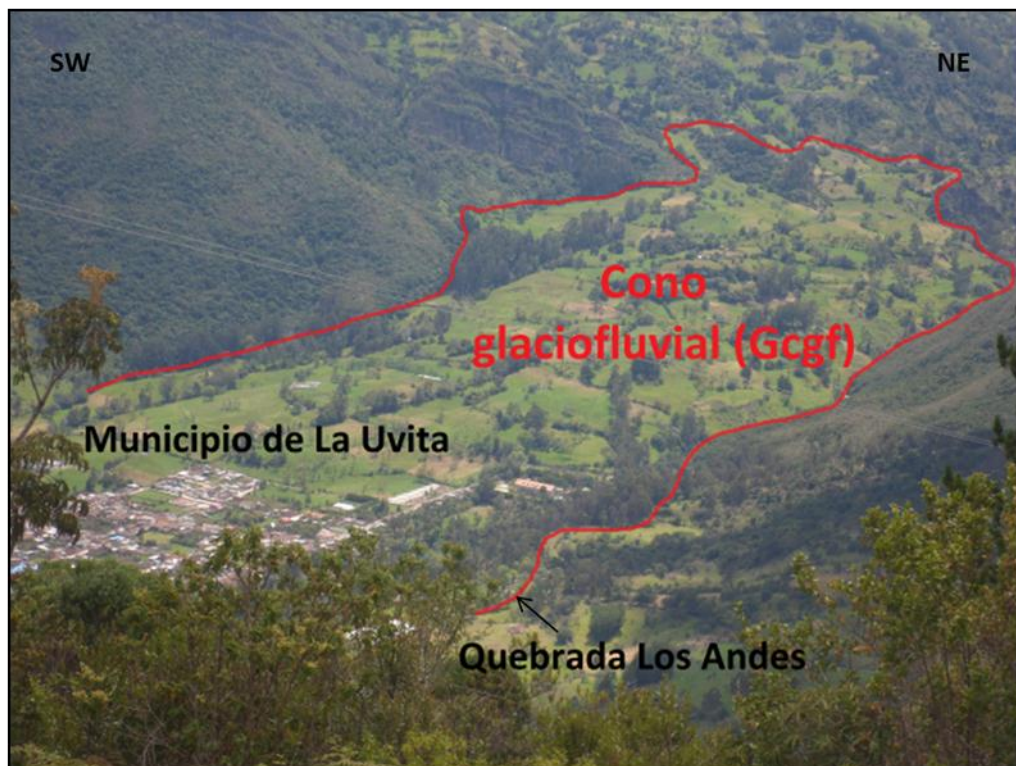
Figura 84. Cono glaciofluvial sobre el cual se ubica el casco urbano del municipio de La Uvita, presentando procesos erosivos y de reptación de suelos, además de la socavación ejercida por parte de los drenajes presentes en la zona.

Un claro ejemplo de esta unidad se puede apreciar en la figura 84, localizada hacia el sector occidental del área de estudio, en donde la cabecera municipal del municipio de La Uvita se encuentra sobre esta geoforma. Desarrollada sobre depósitos cuaternarios y cubierta en su mayoría por pastos, sobre esta geoforma se desarrollan actividades económicas de ganadería y agricultura; estos usos generan diferentes problemas de inestabilidad como por ejemplo, reptación de suelos y procesos erosivos de tipo terracetas “patas de vaca”. Esta unidad, también se encuentra afectada por procesos de socavación ejercida por parte de los drenajes presentes en la zona (por ejemplo la quebrada Los Andes).
